## 10.7 既設鋼橋の致命的損傷を防ぐための状態評価技術に関する研究

高度経済成長期に建設された膨大な道路橋ストックの高齢化が急速に進む中で、近年、国内では鋼トラス橋の斜材の腐食欠損に伴う破断事故が発生しており、橋梁の形式・構造特性等に応じた合理的な維持管理手法が求められている。特にトラス橋等の主構造部材においては、部材の腐食損傷が橋全体系の安全性に重大な影響を及ぼす可能性があり、構造物の状態を適切に調査・診断するための技術が求められている。本研究では、鋼トラス橋等を対象として、橋全体系・部材レベルの耐荷性能評価の方法について検討する。

## RESEARCH ON EVALUATION TECHNIQUE FOR PREVENTION FROM FATAL DAMAGE OF EXISTING STEEL BRIDGES

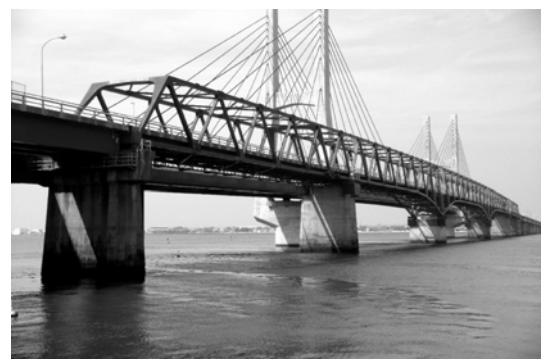
図-2 撤去前の鋼トラス橋（手前）と新橋（奥）

対象とした銚子大橋は、一般国道124号線にて千葉県と茨城県との県境の利根川に架かる橋長407mの鋼5径間連続下路式トラス橋であり、側径間がゲルバー吊構造である。図-2に銚子大橋の全景、図-3に全体一般図を示

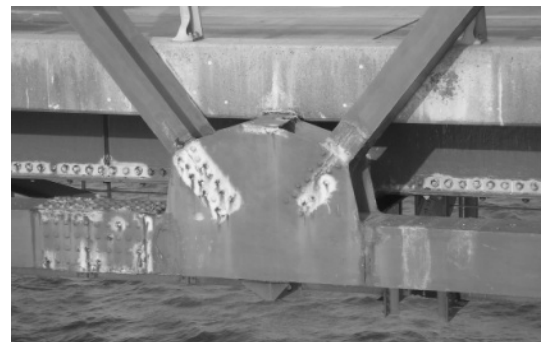
図-5 腐食損傷状況の例

本橋の鋼部材は、過去に超厚膜フッ素系塗装による塗替が実施されており、腐食減肉量の把握は困難であるが、目視でも格点ガセットとその周辺部に比較的腐食が進行している状態が見られた（図-5(a)、(b)）。特に主構部材については、塩害に加えてボルト部の塗膜厚不足や部材境界部での溜水などが原因と考えられるが、ガセットプレートと接合部材との境界部において腐食減肉が著しく、塗装除去後に計測した結果、板厚 4mm 程度（竣工時：9mm）まで減肉している部材も報告されている。箱断面部材については、密閉部については密閉状態が保たれており、内部の腐食は赤さび程度であった（図-5(c)）。一方、密閉となっていない添接部内部は、箱断面内部の腐食が生じており、板厚の減肉やボルトの一部腐食欠損が確認された（図-5(d)）。

(a) 上弦材格点部（横構交換時に上弦材を補強）

(b) 下弦材格点部

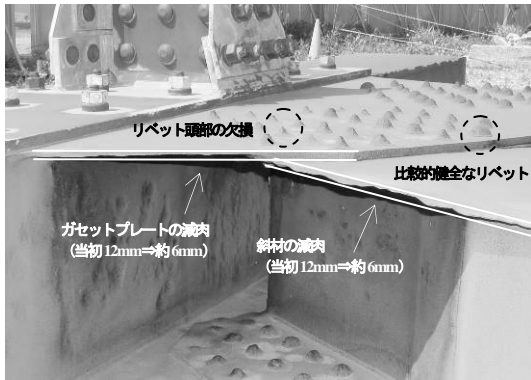
図-6 ガセット部の腐食状況

これまでの腐食状況の現地調査 (図-6) や既存の調査事例を踏まえ、本橋の上弦材格点構造を例に、図-7 に格点構造及びその周辺部の破壊性状のイメージを整理する。部位及び限界状態としては、次のとおりである。

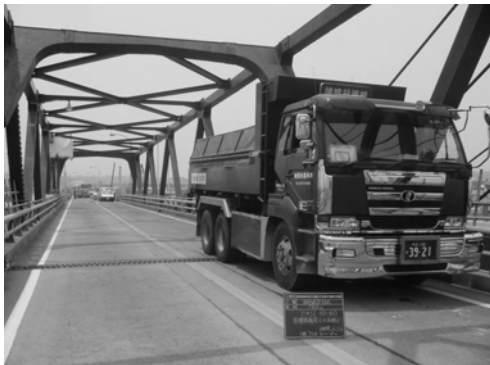
図-9 影響線荷重実施状況

静的荷重試験については、着目主構格点直上に荷重車を直列2台、並列2台荷重した格点荷重と、橋面のそれぞれ上り・下り車線上にて1mピッチで荷重車1台を配置した影響線荷重(移動させ所定位置に静的荷重)を実

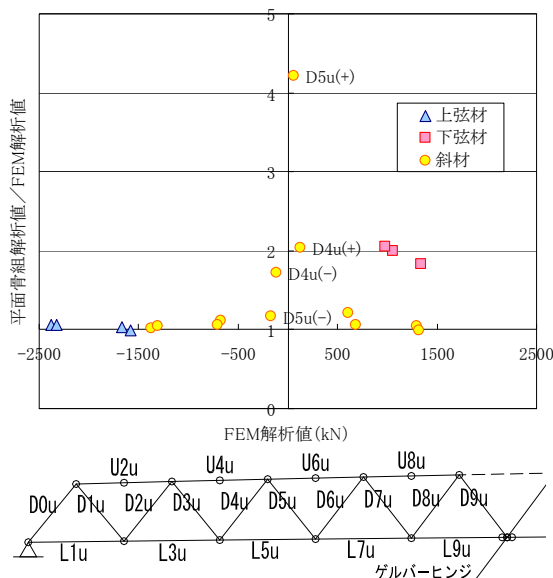
図-19 3次元解析による影響

図-19 に当初設計条件（死荷重と活荷重L-20 載荷時）に対する、平面骨組解析とFEM解析（ケース A-1001）による軸力の算出結果を示す。平面骨組解析結果は本橋の設計計算書より引用したものである。応答値が小さい交番斜材 D4u、D5uを除けば、上弦材、斜材については、両者の結果は概ね一致する。一方、下弦材については、FEM解析の場合、下弦材軸力成分が床桁のせん断力や縦桁に分担されるため、FEM解析値は50%程度以下の値となっている。

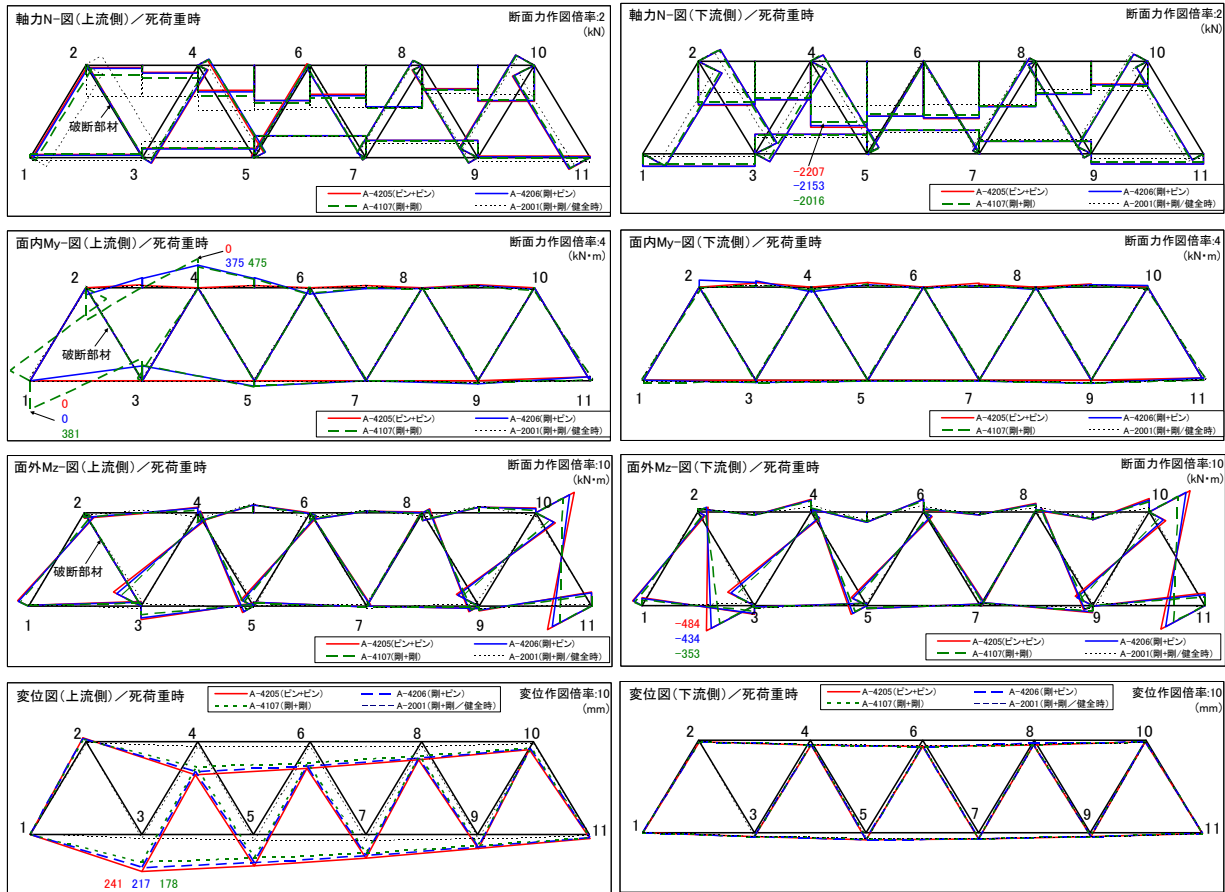
図-24 主構格点のモデル化の影響 (斜材破断時)

図-24 に部破断時における主構格点のモデル化を変えた場合の主構部材の死荷重時断面力・変位の解析結果を示す。軸力については、斜材破断によって上下流側の主構ともに健全時に比べ大きく変動するものの、モデル化の違いによる差は小さい。一方、面内・面外曲げモーメントについては、主構格点を剛結合とすることで破断部材近辺の部材で卓越する傾向が見られる。その結果、主

構格点を剛結合とした場合、軸力はピン結合モデルと大きく変わらないものの曲げモーメントが生じることで部材断面の応力はピン結合に比べ厳しくなる結果となった。

主構の変位については、最も変位が生じる主構格点において、剛結合の鉛直方向変位量はピン結合に対して70%程度であり、主構部材の曲げモーメントの増加により部材の応力度は増すものの、橋全体としては変形量が抑えられる結果となっている。
