15.1 蛇行復元等による多様性に富んだ河川環境の創出と維持の手法の開発

担当チーム：寒地河川チーム、道央支所、道東支所

キーワード：蛇行復元、2way 河道、標津川、現地調査、水理模型実験

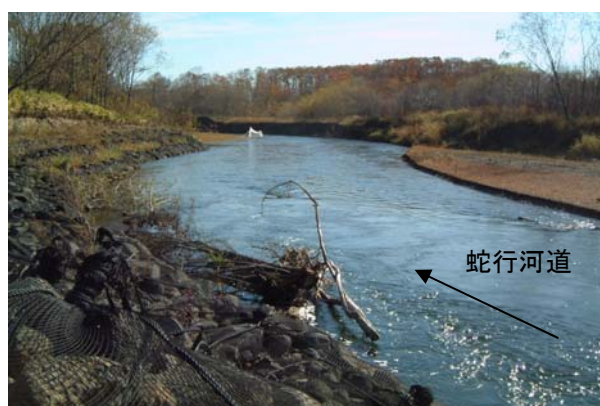
図 - 15.1.12 護岸設置状況（H14.11）

しかし、2way河道の維持を成す上では、分岐点の維持は必要不可欠であるため、平成14年度末、分岐点の水衝部となる蛇行河道上流左岸側（SP440～SP360）を袋型根固め工を用いた護岸の敷設によって保護することとなった。設置直後の状況を図15.1.12に示す。この護岸の河岸保護効果によって分岐点は現在も安定した状態を維持している。

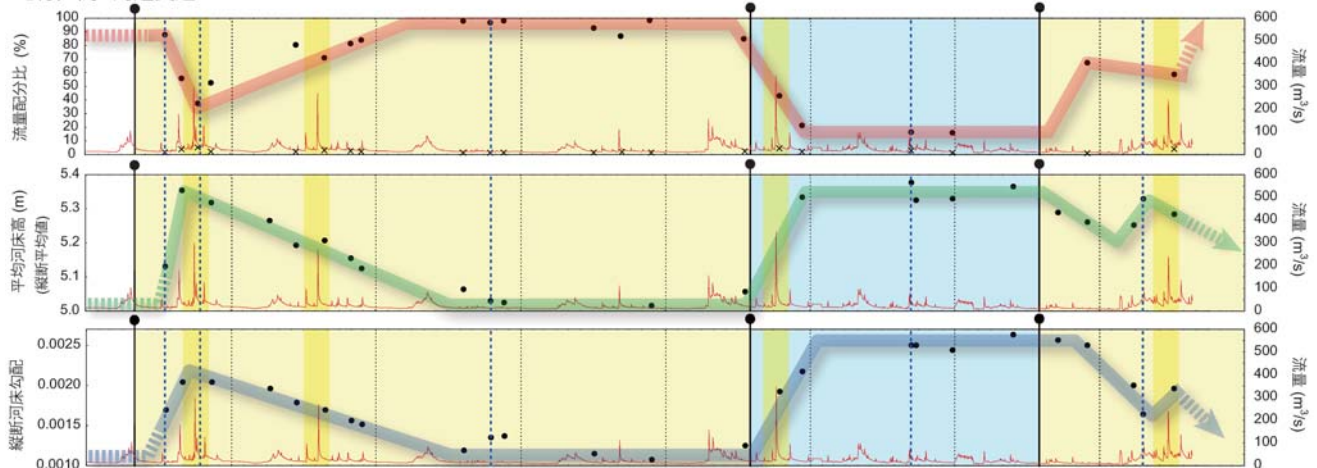
図 - 15.1.13 河道変遷（上段：河床高平面図、中段：観測流量、
下段：蛇行区間の流量配分比・平均河床高・縦断河床勾配）

次に、蛇行区間を流れる流量と土砂堆積との関係について述べる。図 - 15.1.13 中段は既述の合流点観測所流量を示し、図中の番号は上段の河床高平面図が計測された時期を示す。さらに、同図下段に示す3つのグラフは、上から、蛇行区間に配分された流量の本川総流量に対する割合（以降、流量配分比）と、蛇行区間の平均河床高の縦断平均値および平均河床勾配のそれぞれの経年変化を示す。この3つのグラフに示す点は、主に平水流量時（10~30m³/s）において計測された測量データをもとに1次元解析によって求められた値であり、横断方向の変化は平均化されることとなるが、これらの点を結ぶ直線

はそれぞれの変量の時間的な遷移過程を端的に表現していると言える。これらの図から、大規模洪水に代表される流量変化と分流堰の形状の違いが、蛇行区間の流量配分比および河道形状に与えた影響は以下に示すようなものであったと推測された。

- a) 大規模な洪水（250m³/s程度以上）を受けると、堰の形状に関わらず蛇行区間において大幅な土砂堆積が生じ、河床高は流入口から下流へ向かって逡減する形で大きく上昇する。さらに、これに起因して流量配分比は大きく低下する。
- b) 堰の形状が全幅堰である場合、平水流量が1年以上継続することで、蛇行区間に堆積した土砂は徐々に下流へと輸送され、やがて大規模洪水前の流量配分比および河道状況にまで回復する。

c) 一方、堰の高さが部分的に切り下げられた状態では、同じく大規模洪水後に堆積した土砂は、平水流量が1年以上継続した場合でも下流へ輸送されることはなく、河床高は高いまま維持され流量配分比も回復しない。

また、図 - 15.1.13 下段の3つのグラフの変遷を対比した時、流量配分比と蛇行区間の河道形状は非常に良い逆相関の関係にあり、これは、蛇行区間の河道形状はその分配流量によって決定されることを示唆している。さらに、堰高の違いにより、大規模洪水後の蛇行区間の河道形状の変化に大きな違いが生じていたことは、堰高もしくは堰高を起因として形成された分岐部の河道形状が流量配分比に対して大きな影響を及ぼしていたことを意味する。

必要があるため、直線区間へ分配される流量は平時で概ね全流量の1~2割程度となる。このため、2way 河道の施工に伴って流量が大幅に減少する直線区間では、川幅の狭小化に伴う砂州の発達とその固定化が顕著となった。砂州の形成過程は、図 - 15.1.13 上段に示す河床高平面図の変遷が示すように、分流堰下流の直線河道右岸側において、通水直後から徐々に形成され始め、やがて河道の半分程度を占めるまでに発達し、その後それが完全に固定化されたことがわかる。図 - 15.1.16、図 - 15.1.17 に示すように、陸地化した砂州上では発芽したヤナギが現在も年間20~30cm程度の速度で生長を続け、樹林化の傾向を強めていることがわかっている。

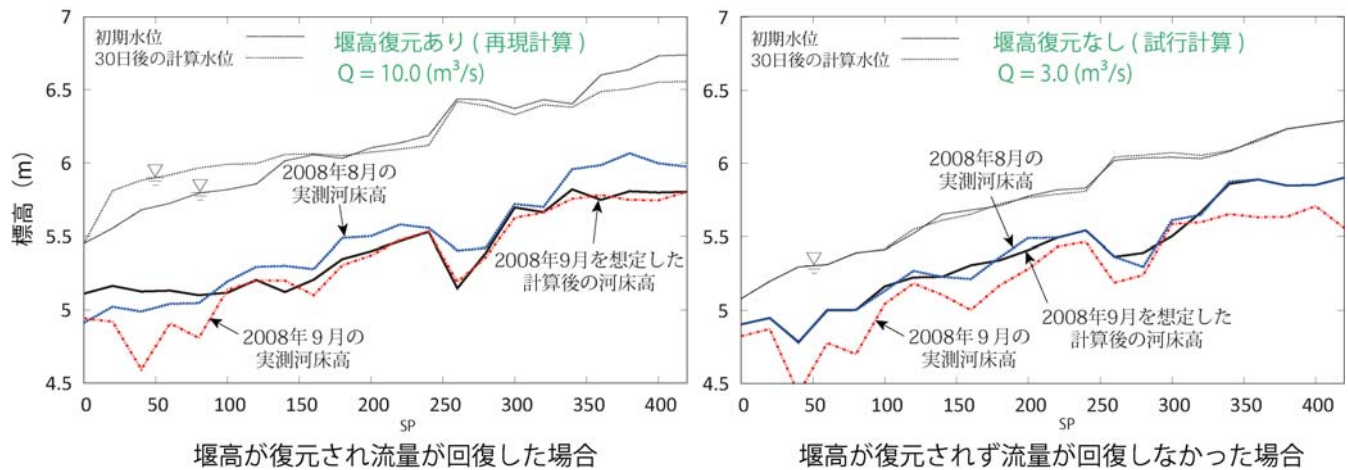
図 - 15.1.15 1次元河床変動計算結果（再現計算： $Q=10.0\text{m}^3/\text{s}$ 、試行計算： $Q=3.0\text{m}^3/\text{s}$ ）

図-15.1.15 左図の下段に示す青線が堰高復元直後

の8月を想定した計算開始時点の実測平均河床高を、赤線が復元後1ヶ月が経過した9月の実測平均河床高を示し、上段の太破線と細破線がそれぞれの計算水位を示している。下段黒線が流量 $10.0\text{m}^3/\text{s}$ を30日間通水させることで得られた計算河床高で、堰高復元後の9月の実測河床高を非常によく再現していることがわかる。特に上流端付近に堆積した土砂が流失している様子がよく再現されていることがわかる。測量結果のみから推測した前節までの結論と同様に、堰の復元に伴う蛇行区間への流入量の上昇が掃流力を増大させることで蛇行区間内の堆積傾向が解消されることがこの計算結果によっても示された。

一方で、流量のみを $3.0\text{m}^3/\text{s}$ に変え、それ以外は同じ条件で計算を行った結果を図 - 15.1.15 右図に示す。図中の線種および彩色は $10\text{m}^3/\text{s}$ と同様である。この図から、黒線で示す計算河床高と、青線で示す初期河床高が縦断的にほぼ一致しており、河床高にはほとんど変化が起きなかったことがわかる。

これらの結果から、2008年8月に分流堰の堰高復元が実施されなかった場合、蛇行区間への分配流量は回復せず、十分な掃流力が確保されないため、流入口付近に堆積した土砂を下流へと掃流することができない状態のままとなることが示された。つまり、蛇行区間の流量配分比の減少とそれに伴う流入口付近での土砂堆積が連鎖的に繰り返されることが予見され、再び大規模洪水によるインパクトを受けたとき、蛇行区間が完全に閉塞してしまう可能性があることがこの計算結果によっても裏付けられた。

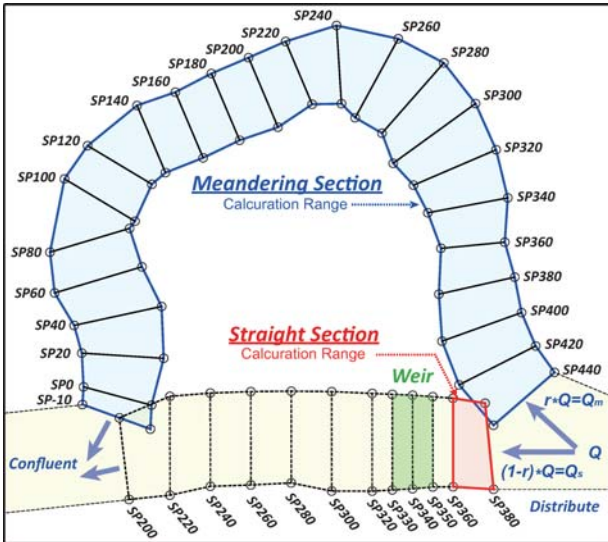
図 - 15.1.24 蛇行・直線両区間の計算範囲

堰高および河道形状の違いによって、平水流量規模における流量配分比曲線がどのような領域に現れるかが推定できれば、前節の考察から、その河道形状が安定状態にあるのか、遷移過程にあるのか、または埋没傾向にあるのかをある程度推定することができる。以下本節では、ある特定時期の河道および堰形状をもとに図 - 15.1.24 に示す蛇行・直線両区間について 1 次元不等流計算を行い、平水流量規模における流量配分比曲線を求める手法を提案する。

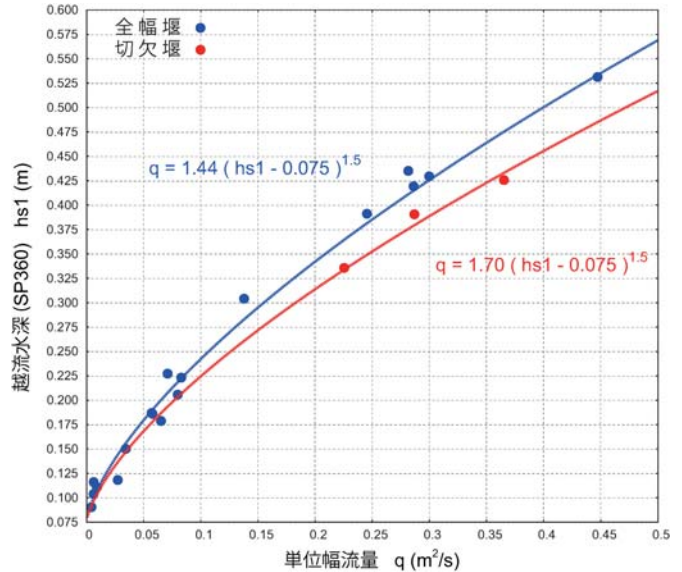
図 - 15.1.25 単位幅流量と越流水深の関係

流しているものと推定することは可能である。以上の理由から直線区間の計算範囲を堰直上流の SP360 から分岐点の SP380 までとし、全幅堰と切下堰のそれぞれの期間における堰直上流の越流水深を図 - 15.1.25 のように求め、これを直線区間の下流端の境界条件とする。

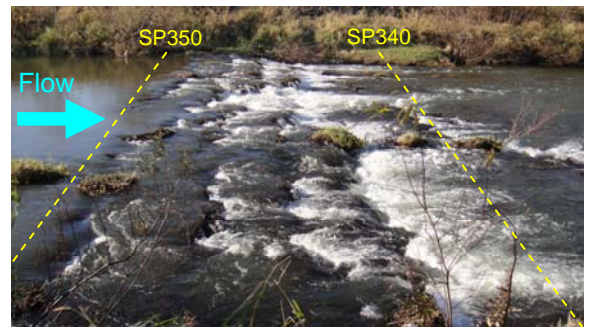
図 - 15.1.26 堰上下流区間 (H22.3)

を許容することとなるため、図 - 15.1.26 に示すように堰表面を流れる流水の挙動は非常に複雑なものとなる。また図 - 15.1.27 に示すように、平水流量時における堰上下流の水面落差は、観測時期によっても異なるが、概ね 1.0m 未満の水深に対して、0.5~1.0m 程度にもなることがわかっている。

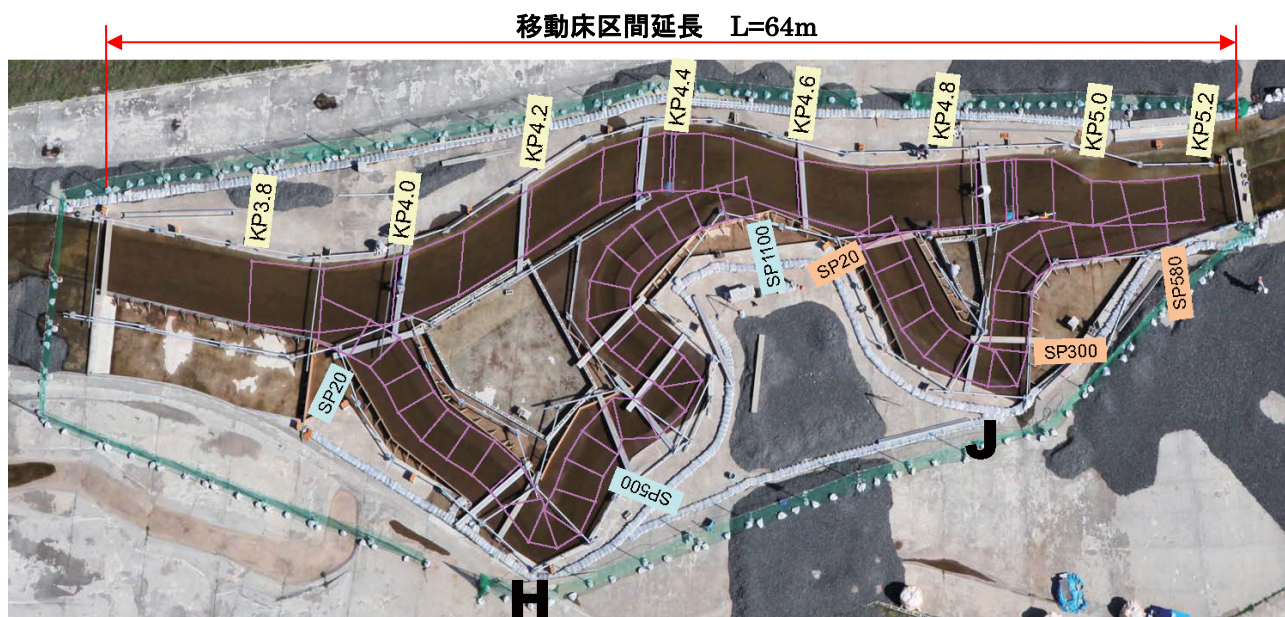
図 - 15.1.41 大型水理模型実験施設 移動床区間 (KP3.6~5.2)

せることなく、このような連続した 2Way 河道を自律的に維持するための対策について以下検討を行った。検討方法は前節同様に、図 - 15.1.39 に示す区間を模した 1/25 スケールの無歪み模型を、図 - 15.1.41 に示すように製作し、同じ移動床条件の下、各堰高とハイドロパターンを変えて実験を行った。

当実験では図 - 15.1.41 に示す各測線上において、河床高・水位・流速の測定を行っている。各測定はそれぞれレーザー砂面計・ポイントゲージ・電磁流速計を用いて行われたもので、以下これらの計測デ

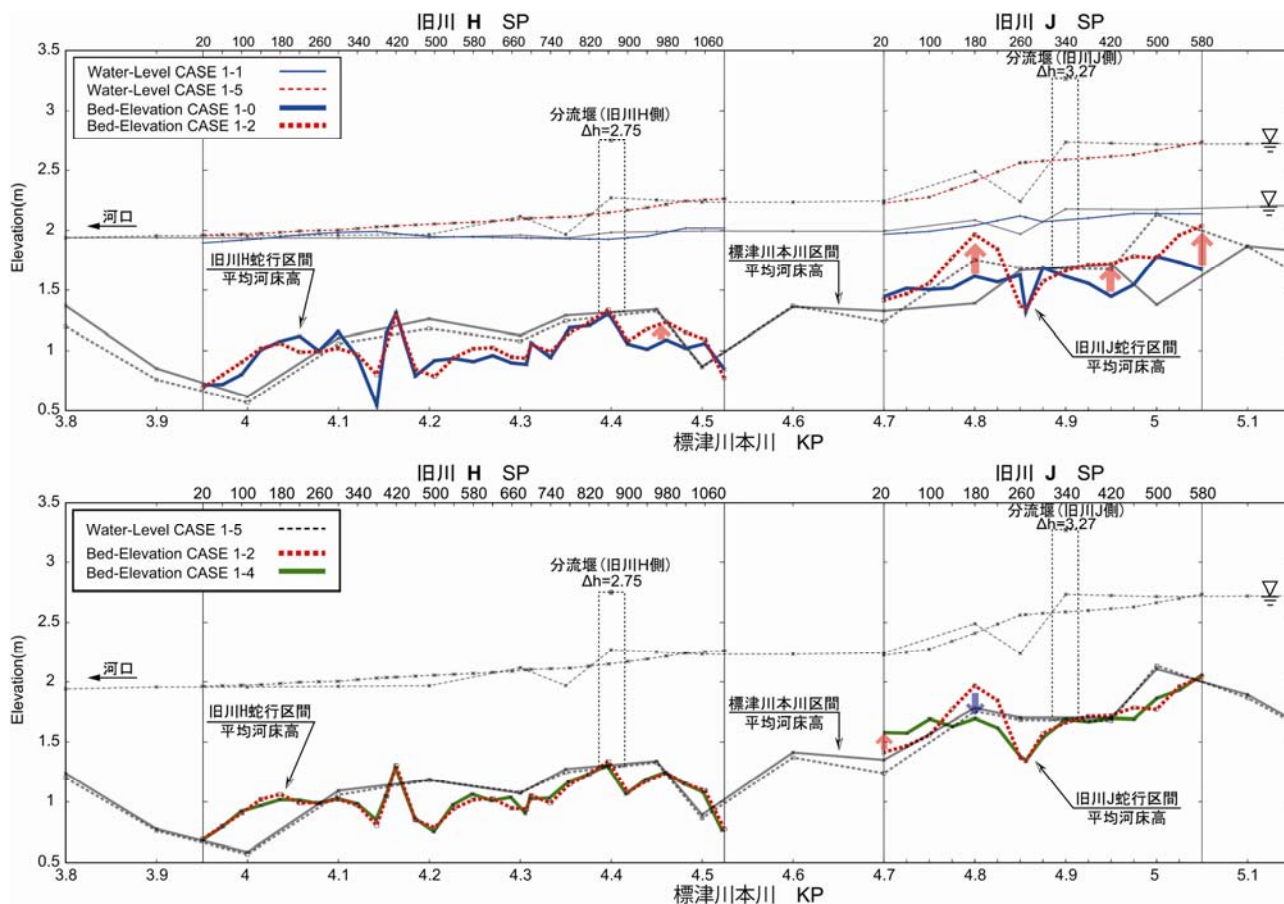
図 - 15.1.46 初期河床 (CASE1-0)、大規模洪水 (CASE1-2)、融雪出水後 (CASE1-4) の平均河床縦断線形の比較

図 - 15.1.46 上段に示すグラフは、CASE1 の初期河床と CASE1-2 通水後の平均河床縦断線形、および平水流量時 (CASE1-1、CASE1-5) において計測された水面形を比較したものである。ここで、色の違いは蛇行区間と直線区間の違いを、線種の違いは河床高の計測時期の違いを示しており、初期河床形状を実線で、大規模洪水後の河床形状を破線で示している。ここで注目するのは、図中の太線で示された蛇行区間の平均河床縦断線形の変化についてである。図中矢印で示すように、大規模洪水通水後、旧

川 J の蛇行区間全体で最大 30cm 程度の土砂堆積があったことがわかる。また旧川 H についても、その流入口付近において 10cm 程度の堆積がみられた。しかし、これらの土砂堆積によって蛇行区間への流量配分比が著しく低下するような影響は観測されなかった。

図 - 15.1.46 下段に示すグラフは、CASE1-2 通水後と CASE1-4 通水後の平均河床縦断線形を比較したものであり、水面形は平水流量時 (CASE1-5) において計測されたものを示す。前項同様に、色の違いは蛇行区間と直線区間の違いを、線種の違いは河床高の計測時期の違いを示しており、大規模洪水後の河床形状を破線で、融雪出水後は実線で示している。図中の太線で示す蛇行区間の平均河床縦断線形の変化についてみると、融雪出水通水後、旧川 J の蛇行区間下流域に堆積した土砂が下流へと輸送されたことがわかる。図 - 15.1.47 に示すのはこの時の旧川 J 合流点の河道状況で、蛇行区間から輸送された土砂が扇状に流出している様子がわかる。

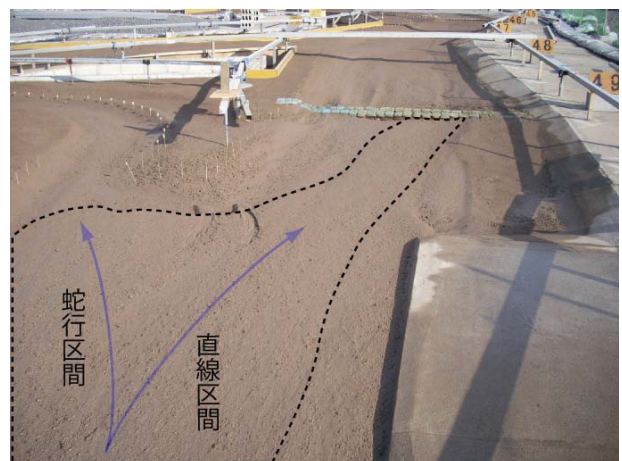
図 - 15.1.49 CASE2-2 通水後の旧川 J 分岐点における土砂堆積

ると、大規模洪水通水後、旧川 J の蛇行区間全体で最大 50cm 程度の土砂堆積があったことがわかる。この時の分岐点の河道状況を図 - 15.1.49 に示す。また旧川 H についても、その流入口付近において 25cm 程度の堆積がみられた。しかし、ここでも CASE1 同様に、これらの土砂堆積によって蛇行区間

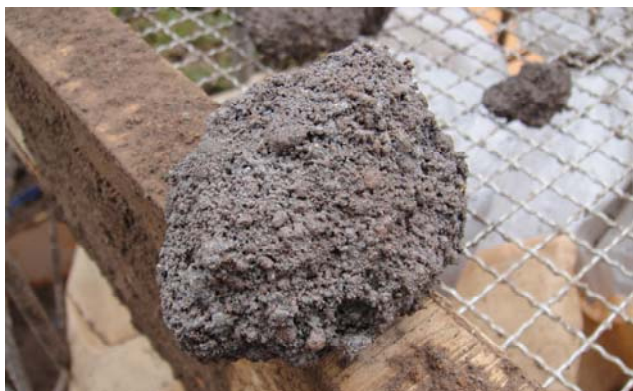
図 - 15.1.50 固結した河床材料（ふるい分け時）

当実験は、以上で述べたように、使用する河床材料や実験条件の設定にあたっては、十分な検討を重ねた上で実施されたものであるが、通算の実験期間が非常に長期に亘ることや（平成 18～21 年度の冬季を除く 4 年間）、降雨や低温などの気象変化の影響を大きく受ける屋外実験であったため、河床材料として用いた下水汚泥焼却灰が経年的に変質していた可能性がある。図 - 15.1.50 に示すのは、平成 21

年度、実験開始前に行った河床材料の粒度調整時に採取された固結物である。このように、当河床材料はわずかに含有した石灰分によって徐々に固結する性質を有しており、実験中においてもその影響が少なからず及んでいた可能性がある。図 - 15.1.51 は、土砂の堆積が最も顕著であった旧川 J 分岐点付近の状況であるが、上流から流掃されてきた土砂は横断方向に大きな段差を形成した状態で堆積していたことがわかる。このような現象と実河川で起こる現象との整合性を考えた時、H21 年度の河床材料は実験開始当初に比べて高い粘性を有していたものと推察される。このことは、実験上、時間縮率にも大きな影響を与えるため、当初実験条件として設定した通水継続時間内では本来想定される十分な河床変動が起きなかった可能性もある。
