15.5 河道形成機構の解明と流木による橋梁閉鎖対策等への応用に関する研究

担当チーム：寒地河川チーム、寒地技術推進室

研究担当者：村上 泰啓、唐澤 圭、佐藤 徳人

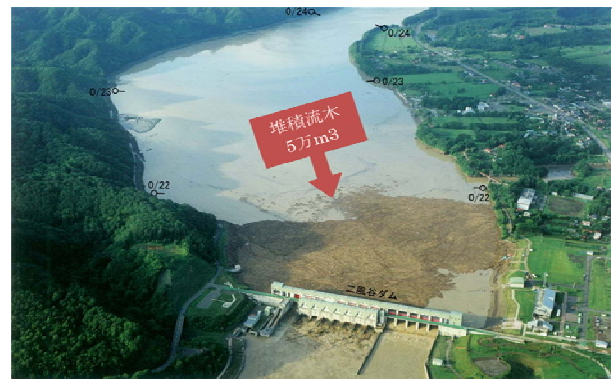
図-15.5.1_二風谷ダム流木集積状況(2003.8)

などがあげられる。図-15.5.1は胆振日高地方で2003年9月に起きた洪水で沙流川ダムに流入し集積した流木の様子である。この時発生した記録的な豪雨により、沙流川ダムでは通常1年間に処理する流木の50倍に相当する約5万m³もの流木が貯水池内に滞留した。また、ダム上流域では多くの橋梁が被災した²⁾。図-15.5.2は2003年9月洪水後の沙流川の支川額平川の貫気別橋の被災状況である。多量の流木が集積し、橋脚が傾倒していることが解る。流木の流下を抑制することは、洪水被害の軽減に大きく寄与することが期待できる。

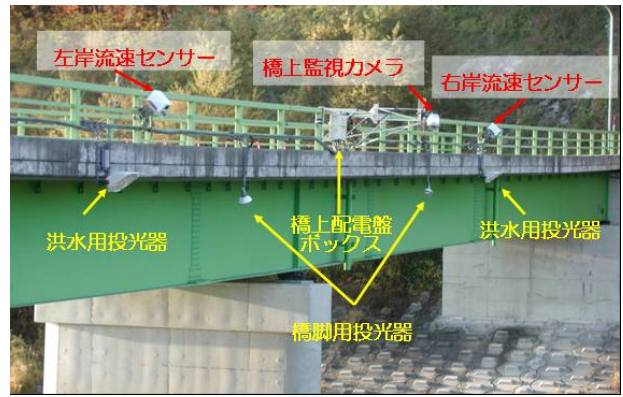
図-15.5.3 観測機器設置位置図(沙流川平和橋)

観測地点は、橋脚に集積する流木の映像を効率よく収録するため、中小規模河川で橋脚が河道中央部に位置しており、過去の洪水で流木集積の実績がある箇所とした。調査はH17～H19 鶴川水系パンケシュル川更生橋、H19～H21 沙流川平和橋、H21 尻別川留産橋で行った。現地観測機器は、図-15.5.3～図-15.5.5に示す現地観測基地（監視カメラ、投光器、流速センサー、水位計）と遠隔監視用の札幌基地をADSLでネットワーク
