7.3 防雪対策施設の性能評価に関する研究

【要旨】

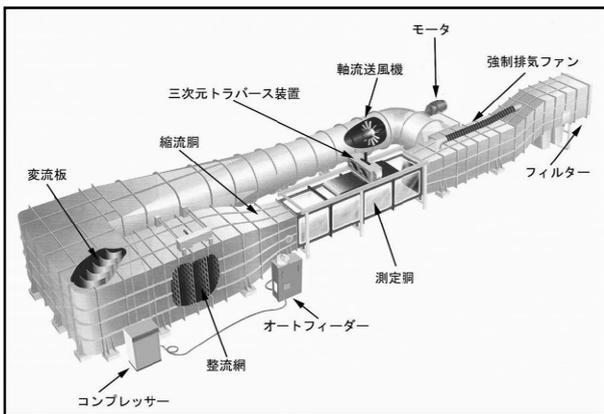
図 1 風洞実験装置

実験に用いた風洞実験装置は図 1 に示したもので、模型雪として粉体を吹かせることにより模擬吹雪を発生させる。この主要諸元を表 1 に示す。模型雪には吹雪風洞実験の模型雪として最も一般的で使用実績も多い²⁾ 活性白土を用いた。

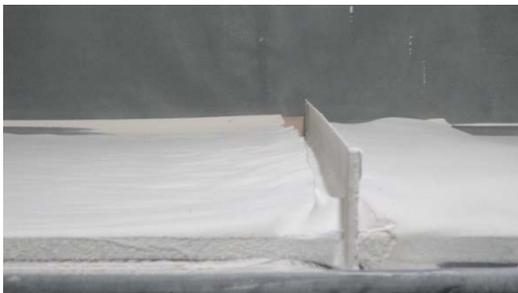
写真 1 風洞実験状況

風洞実験では風速を変化させて吹雪実験を行い、実測の吹きだまり形状との比較により最も相似となる条件を考察した。実験した風速(風洞中心風速)は 7m/s、8m/s、9m/s で、活性白土の量はいずれも 380g/min である。模型は 1/100 を用いた(写真 1)。吹きだまり形状の計測は測定洞奥行方向に中央での測線で行った。

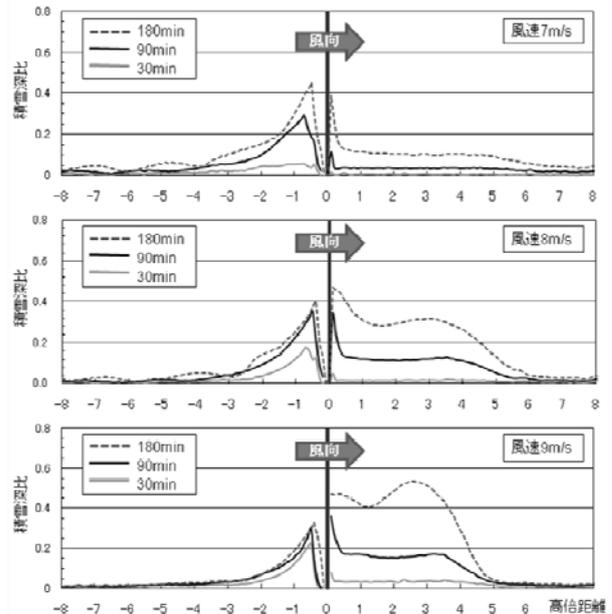
図 2 吹きだまり形状

各設定風速における、実験時間 30 分、90 分、180 分の吹きだまり形状をそれぞれ図 2 に示す。図 4、図 5 と同様に、図 2 は縦軸、横軸ともに模型柵高さ(50mm)で除して無次元化している。

図 2 より風速が大きくなるにつれ、柵風下の吹きだまり量が増加する傾向にあった。

図2において、吹きだまり形状を現地の計測結果(図5)と比較すると、設定風速 8m/s が設定風速中、最も一致した。

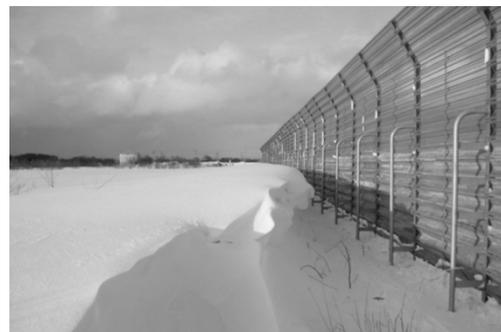
写真 2 吹き止め式防雪柵

風洞実験の比較対象とした現地計測データは、石狩吹雪実験場(北海道石狩市美登位)構内に設置された高さ 5m の北海道開発局標準型吹き止め式防雪柵(写真 1)に発生した吹きだまりとした。この柵は冬期主風向である西北西に対して垂直に設置されている。

吹き止め柵では、4車線道路において柵から離れた車線の視程改善効果が低下する傾向にあり¹⁾、この改善が課題となっている。通常、吹き止め柵には柵上部約1mが風上側へ30°傾いている忍び返しがある(写真2参照)。忍び返しの目的はドライバーに与える圧迫感を和らげることを意図⁵⁾したものであり、防雪効果については特に優れるということはない(竹内⁴⁾や道路吹雪対策マニュアル⁵⁾)とされているが、これまで実測によって検証は行われていない。このことから、忍返し無しの直立柵が柵遠方の視程改善に寄与する可能性があると考えられた。

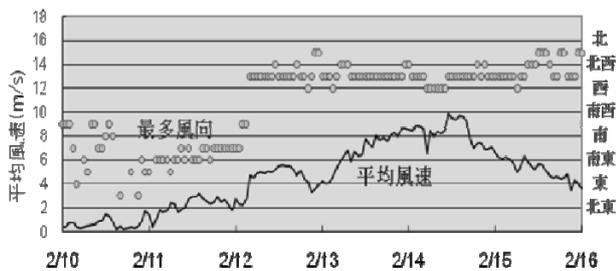
図3 現地積雪深観測時前後の風況
〔石狩吹雪実験場 2008/2/10-16〕

吹雪前後の1時間平均風速と最多風向を図3に示す。図3から、西北西の風が主となった2月12日午前3時から、計測を行った2月15日の午後5時までを吹きだまりが形成した期間とすると、小林ら³⁾の式と現地計測の積雪密度(272.5kg/m^3)から、吹雪量は $11\text{m}^3/\text{m}$ と見積もられた。なお、図4、図5は、縦軸、横軸とも柵高(5m)で除して無次元化している。

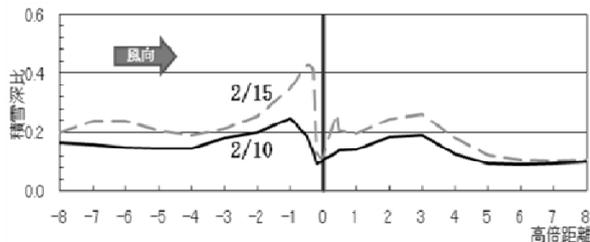
図4 吹き止め柵前後の積雪深分布
(石狩吹雪実験場 2008/2/10 及び同/2/15)

この柵の横断面で吹雪(1 イベント)の前後に積雪深の計測を行い(図 4)、その差引(図 5)を吹雪による吹きだまりと見なした。風洞実験では圧密や温度変化による積雪変態は考慮されないため、時間スケールの短い 1 イベントの吹雪を対象としたものである。計測は

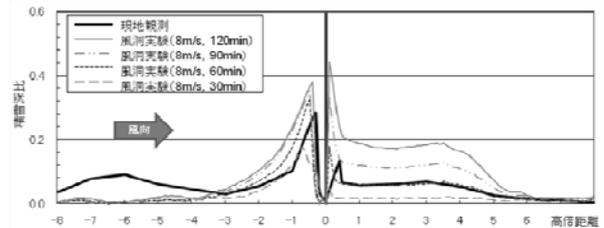
図6 吹きだまり形状比較
(吹き止め柵・風洞中心風速 8m/s)

そこで、風洞設定風速 8m/s における実験について、実験時間ごとの吹きだまり形状について、より詳細に現地計測と比較した。図6に実験時間30分、60分、90分、120分での吹きだまり形状と現地計測における吹きだまり形状(図5)を示した。

吹きだまりが生じている範囲や吹きだまりのピーク位置は現地計測と風洞実験結果ではほぼ一致しており、さらに実験時間60分での吹きだまり量は実測に近い。この条件での模型雪吹出量は $0.042\text{m}^3/\text{m}$ であった。

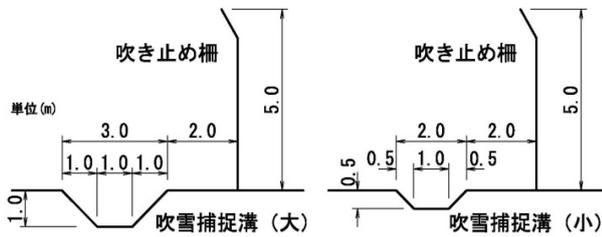
図7 吹雪捕捉溝の実験タイプ

造成の際の施工性や導入の容易さを勘案し、実験では図7に示す2種類のタイプを考案した。違いは容量であり、深さは排水流末の高さを考慮して深い方を1mとし、法面勾配はともに自立できる1割勾配とした。

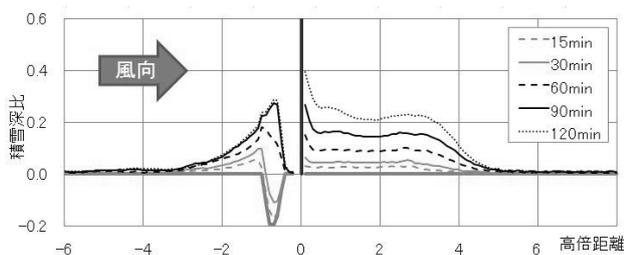
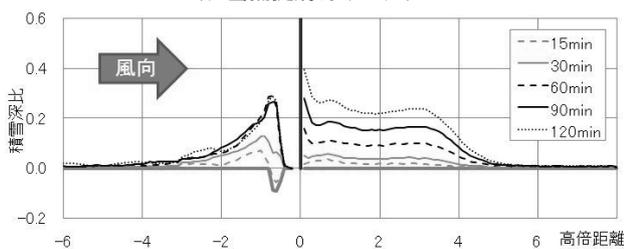
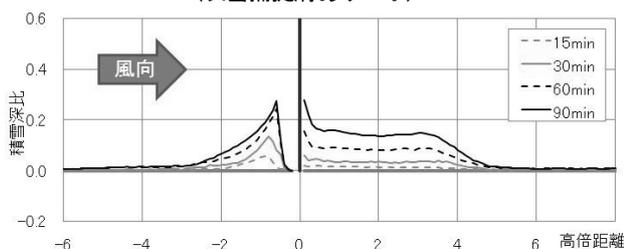
実験により形成した吹きだまり形状を図8～図10に示す。なお、図8～図10は、縦軸、横軸とも柵高(5m)で除して無次元化している。

図8～図10を比較すると、柵風上側では吹きだまりの初期段階において吹雪捕捉溝の防雪効果が認められるが、時間の経過とともに防雪効果が認められなくなっている。柵風下側の吹きだまりについては3パターンで違いはほとんど無く、吹雪捕捉溝の明らかな防雪効果は認められない。

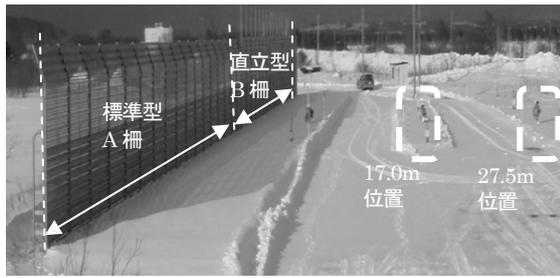
写真3 計測した柵と機器配置

寒地土木研究所・石狩吹雪実験場構内(石狩市美登位)に忍び返しありの標準型A柵と忍び返しなしの直立型B柵を連続してそれぞれ51m設置し、視程と風向風速の計測を行った。これらの柵は共に柵高5m、柵の下部1/2が無孔板、上部1/2が有孔板である(写真3)。

計測は柵から風下 17.0m (2車線道路の風下路側に相当、以下2車線風下とする。)と風下27.5m (4車線道路の風下路側に相当、以下4車線風下とする。)の位置と、防雪柵の設置箇所との比較をするために防雪柵の影響を受けない位置で行った(図11、写真3)。

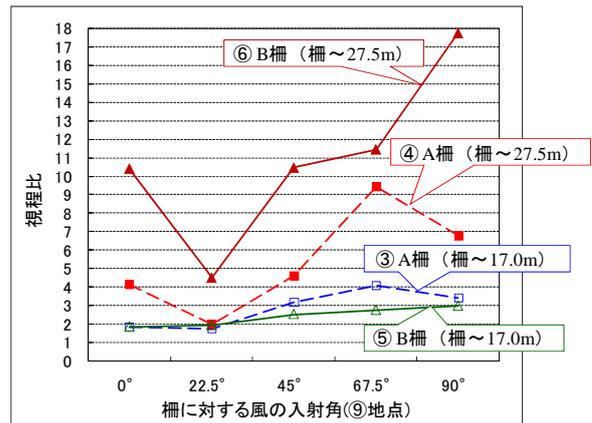
図12 柵の入射角と視程比

防雪柵の風速低減効果は風の入射角による違いが大きい⁹⁾ため、A柵、B柵の視程比を風の入射角別に示した(図12図12)。

図8より2車線風下のB柵視程比は、風の入射角90°でA柵の0.9倍、入射角67.5°で0.7倍となっており、B柵の防雪効果がA柵に比べて小さい。

一方、4車線風下のB柵視程比は、風の入射角90°でA柵の2.6倍、入射角67.5°でA柵の1.2倍となっており、B柵の防雪効果がA柵に比べて大きい。

2車線道路の風下路側位置では、直立柵が標準柵に比べて視程比で0.7~0.9倍を示した。一方、4車線道路の風下路側位置では、直立柵が標準柵に比べての視程比で1.2~2.6倍程度を示し、2車線道路の風下と逆の結果となった。防雪効果の面からは大きな違いは認められなかったが、本調査において、例えば直交時で60分と吹雪時の計測時間が短いことから、引き続き調査を進めて行きたい。

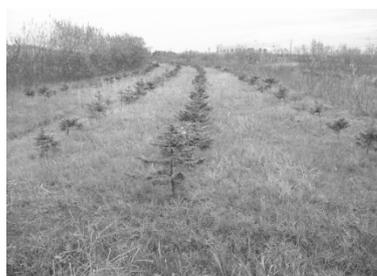
写真4 A防雪林の現況

A防雪林(写真4)は、樹種はアカエゾマツが主体で、平成17年に植樹されている。樹高は約0.5m~1m程度の幼木である。植樹後の生長は芳しくなく、枯死している樹木も見られる。

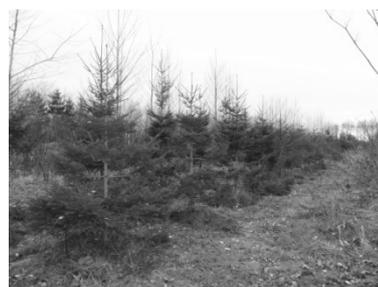
写真5 B防雪林の現況

B防雪林(写真5)の樹種はヨーロッパトウヒで、昭和63年~平成13年の期間に植樹され、樹高は約3.4m~8m程度である。植樹後の成長は概ね良好である。

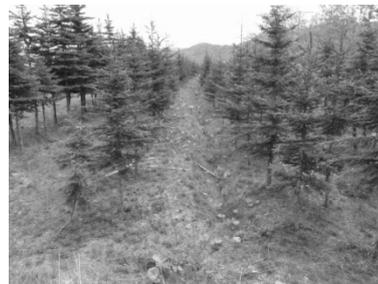
写真6 C防雪林の現況

C防雪林(写真6)の樹種はアカエゾマツで、平成4年に植樹され樹高は約1.5m~4.1m程度である。同一時期の植樹にも拘わらず成長度合いにばらつきがある。

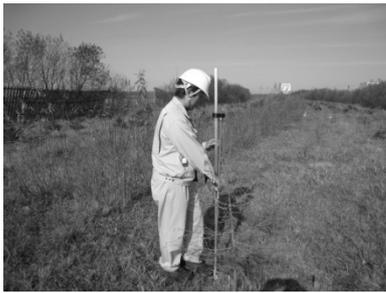
写真 7 長谷川式貫入計による土壌硬度の測定状況

土壌硬度は長谷川式土壌貫入計による方法(以降、長谷川式)(写真7)について本稿で記す。長谷川式の硬度はNc値(深さ10cm当たりの打撃回数)を使用した。

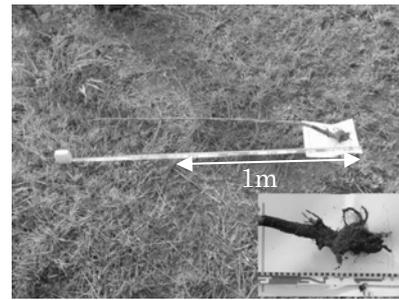
写真 9 生育不良樹木の根の状況 (A 防雪林)

また、写真 9 に現場で採取したほぼ枯死状態であった樹木の根を示す。根の深さは 10~15 cm 程度と短い。

滞水箇所以外のデータでは、土壌硬度と生育状況との相関が認められた。特に長谷川式では深度 20 cm までの浅い箇所においてその傾向が強く土壌硬度が大きいほど生育不良となる傾向になった。これは、ほぼ枯死状態の樹木の根が深さ 10~15 cm 程度であったこと(写

真 9) を鑑みると、深度 20 cm 程度までの生育基盤の堅さが初期生育を左右しているものと推測される。

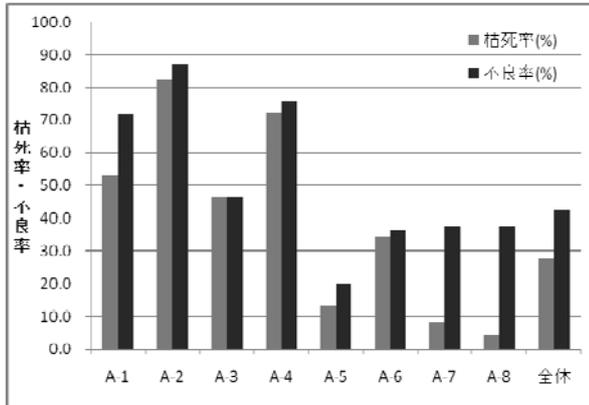
図 14 調査箇所の枯死率・不良率 (A 防雪林・アカエゾマツ)

図 14 に A 防雪林 8 箇所の枯死率と不良率(以下、枯死率等とする。)を示す。図中の A-1~A-8 は各々の調査箇所である。A 防雪林の全体の枯死率は 27.7%、不良率は 42.6%であった。これらの枯死率は既往の不成績防雪林の調査と同程度である¹²⁾¹⁵⁾。

枯死率等は A-2 が最も高く、次いで A-4 であった。なお、A-1、A-2、A-4、A-6 では滞水が確認されており、(写真 8)滞水のある箇所では枯死率等が高い。

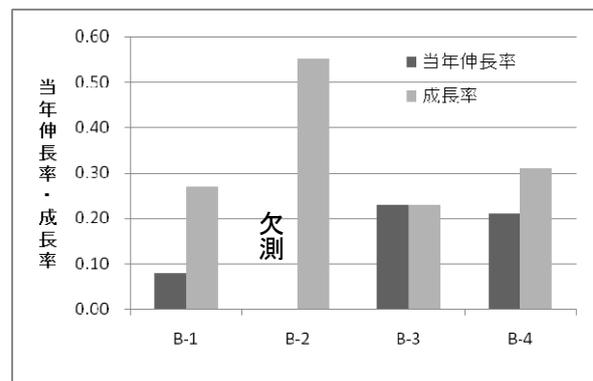
図 15 調査箇所の当年伸長率・成長率 (B 防雪林・ヨーロッパトウヒ)

B 防雪林 4 箇所の樹木の当年伸長率と成長率を図 15 に示す。図中の B-1~B-4 は各々の調査箇所である。当年伸長率は B-1 が最も低く 0.08、B-3、B-4 は約 0.2 程度であった。成長率は B-2 が最も高く 0.55、他の 3 箇所は 0.23~0.31 と B-2 の半分程度となっている。

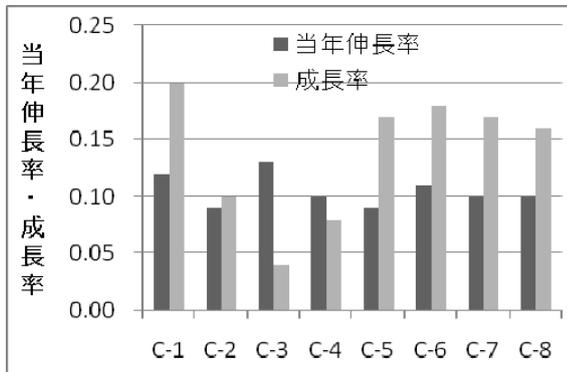
図 16 調査箇所の当年伸長率・成長率 (C 防雪林・アカエゾマツ)

C 防雪林 8 箇所の樹木の当年伸長率と成長率を図 16 に示す。図中の C-1~C-8 は各々の調査箇所である。

当年伸長率は約 0.1 前後であるが、成長率は 0.2 以下と B 防雪林に比べ低い。過去の調査では¹⁶⁾、道北地方の道路防雪林でのアカエゾマツの平均成長率は 0.28 であり、これと比べても低い。

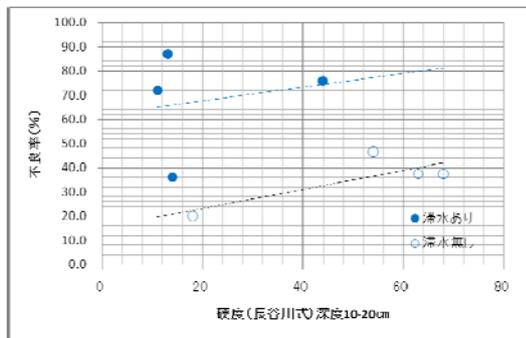
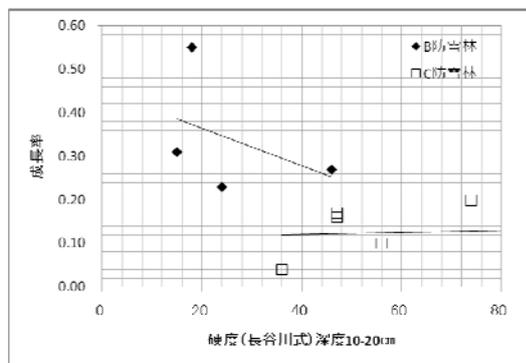
図 17 土壌硬度 (長谷川式) と不良率・成長率の関係 (深度 10-20 cm)

図 17 に長谷川式土壌硬度と生育状況の関係を示す。

「植栽基盤整備ハンドブック」¹⁷⁾や「植栽基盤整備ハンドブックマニュアル」¹⁸⁾によると長谷川式は $N_c = 10$ 未満が適正値とされる。今回の計測では、比較的良好に生育している B 防雪林の深度 0-10 cm を除き、ほとんどのケースで N_c 値は 10 を超えていた。

A 防雪林全体では硬度と不良率との関連性は認められないが、滞水箇所を除くと土壌硬度が高いほど不良率が高くなる傾向が認められた。

B 防雪林では土壌硬度が高いほど成長率が低くなる傾向が多少認められたが、C 防雪林ではほとんど関連性は認められなかった。

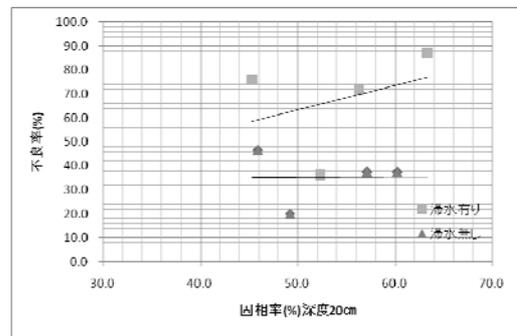
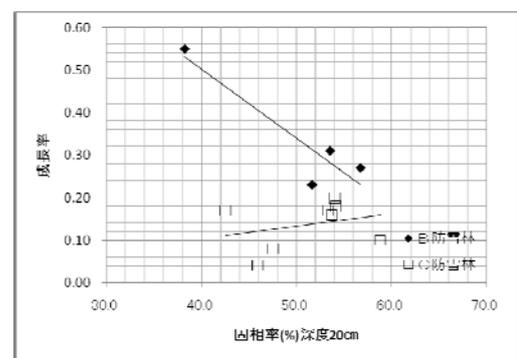
図 18 固相率と不良率・成長率の関係 (深度 20 cm)

各防雪林における固相率、気相率と生育状況の関係を図 18 と図 19 に示す。

「道路緑化技術基準・同解説」¹⁹⁾ (以降、緑化基準とする。)によると、固相率の適正値は 30-50%、30%以下では膨軟すぎ、50%を超えると緻密すぎとされている。各防雪林とも約 35-60%程度の間分布しており、やや緻密すぎの傾向がみられる。

A 防雪林では固相率と不良率の関連性は認められないが、B 防雪林では各深度において固相率が高いほど成長率が低くなる傾向が認められた。C 防雪林ではほとんど関連は認められなかった。

三相分布では、C 防雪林を除き概ね固相率が高く、気相率が低いほど生育が悪くなる傾向が認められ、滞水がほとんど無かった B 防雪林では特にその傾向が強かった。液相率及び気相率は天候によって時間とともに変動するものである¹⁹⁾ことから、主に固相率の割合が生育状況に影響を与えているものと考えられる。

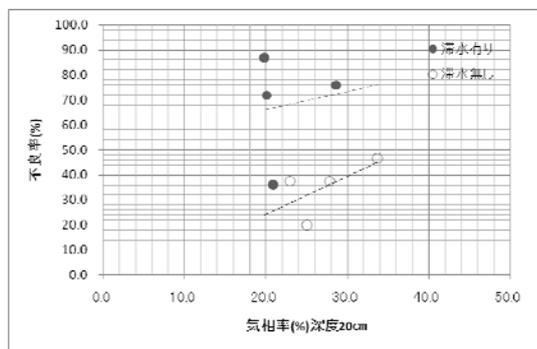
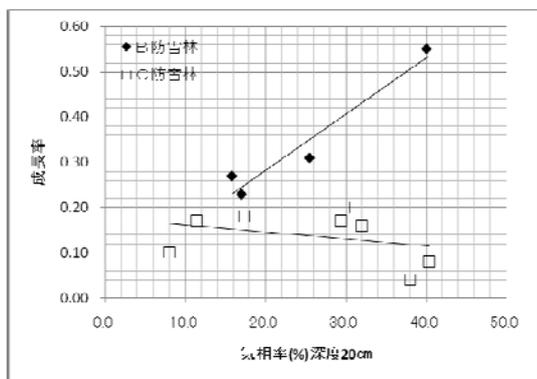
図 19 気相率と不良率・成長率の関係
(深度 20 cm)

図 19 に各防雪林における深度 20cm での気相率（気体成分の体積割合）と生育状況の関係を示す。

緑化基準¹⁹⁾によると、気相率の適正值は 16%以上、16%未満では空気不足とされている。各防雪林とも約 10-45%程度の間分布しており一部のケースで空気不足の箇所が認められる。

A 防雪林では気相率が高くなるほど不良率が低くなる傾向が認められた。B 防雪林では全ての深度において気相率が高いほど成長率が高くなる傾向が認められた。一方、C 防雪林ではほとんど関連性は認められなかった。
