戦-32. 大規模地震による橋梁への影響予測と被害軽減技術に関する調査研究

担当チーム：橋梁構造研究グループ

【要旨】

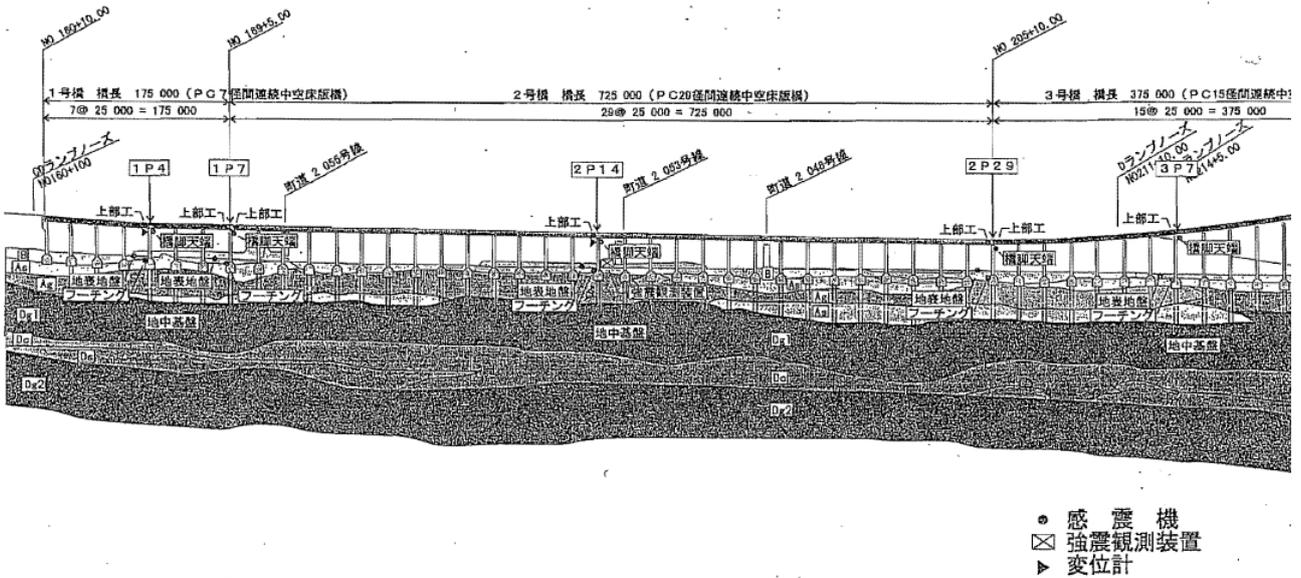
図 2.1 側面図及び強震観測装置設置位置図

本研究で対象とした免震橋は、橋長 175m の PC7 径間連続中空床版橋、橋長 725m の PC29 径間連続中空床版橋及び橋長 375m の PC15 径間連続中空床版橋からなる高架橋である。本橋の側面図及び強震観測装置設置位置を図 2.1 に示す。また、桁の断面図及び橋脚の標準形状図を図 2.2 及び図 2.3 に示す。

図 2.1 に示すように本橋では強震観測装置が設けられており、地震動の他、主要な位置での応答加速度や応答変位が記録されている。これらのうち 2 号橋 P14

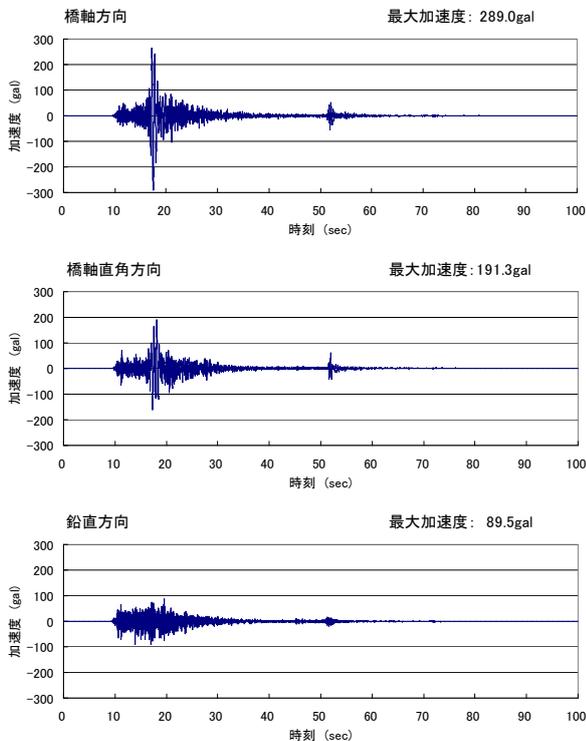
図 2.4 2号橋 P14 橋脚地表地盤位置の観測記録

の位置で記録された地表地盤位置の地震動を図 2.4 に、その加速度応答スペクトルを図 2.5 に示す。図 2.5 によると、固有周期 0.5sec 近傍では 1G 程度の加速度応答スペクトルとなっており、対象とした地震動はレベル 2 タイプ I 地震動に近いレベルの地震動であり、極端に小さな地震動ではなかったことが伺える。なお、本橋は地震後の点検でも特に損傷した箇所は生じていない。

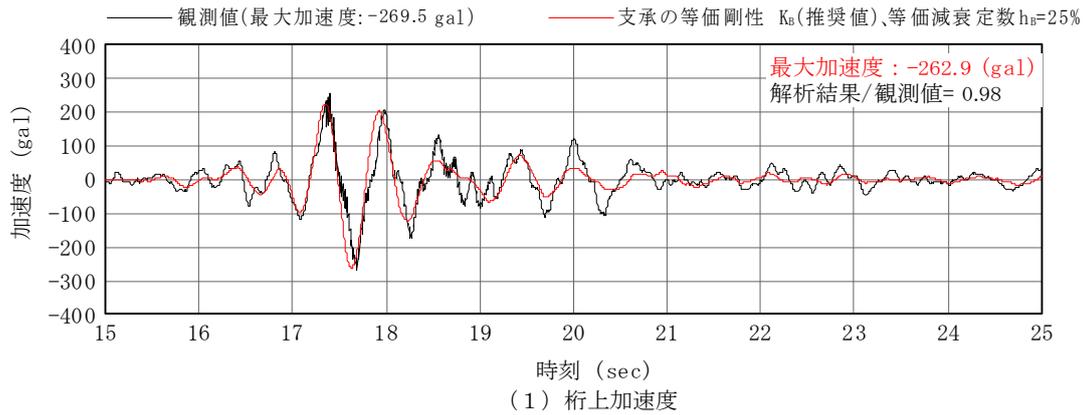
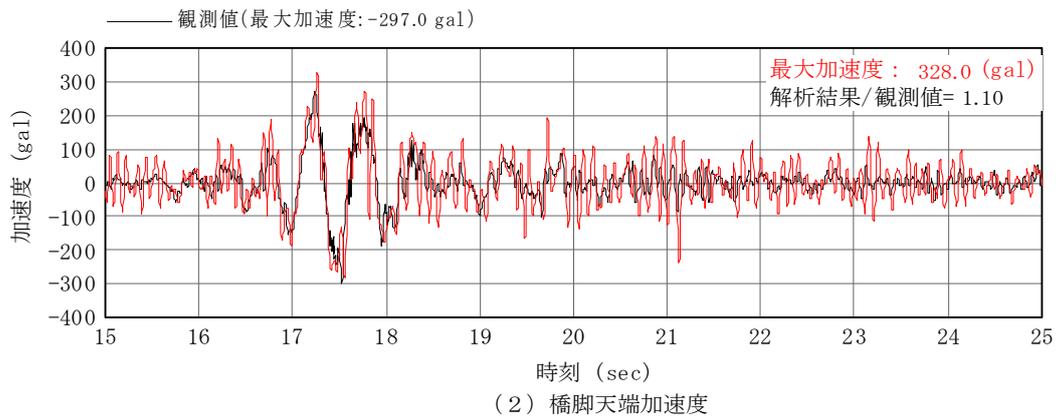
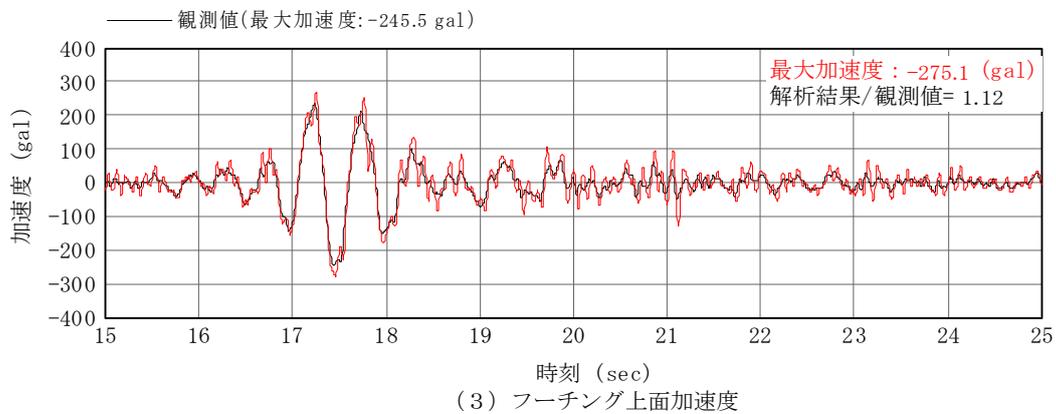
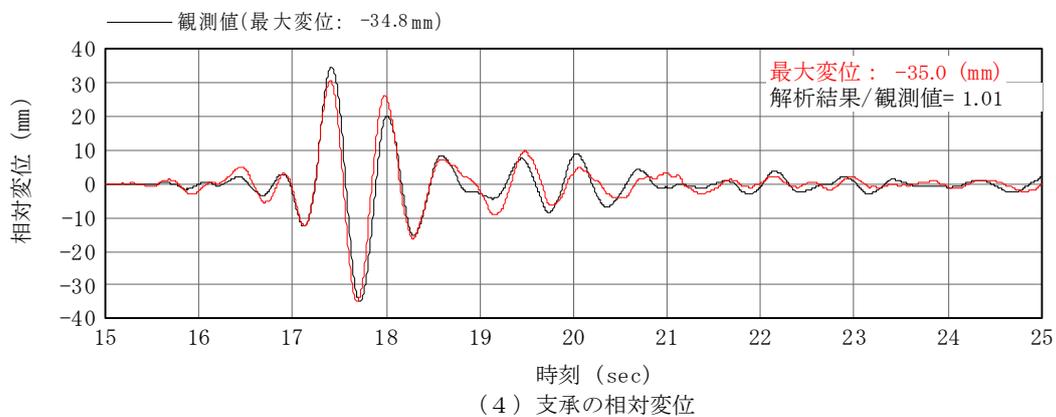
図 2.6 2号橋の解析結果と観測記録の比較 (橋軸方向)

解析結果と応答波形の比較結果の一例を図 2.6 に示す。なお、凡例に示される支承の等価剛性 K_B の推奨値とは、免震支承の相対変位(観測値)をもとに道路橋支承便覧の提案式から求めた値である。図 2.6 より、解析結果と観測記録の波形に多少のずれは見られるものの、解析結果が観測記録の波形形状及び位相を良く近似しているものと考えられる。また、桁の最大加速度と免震支承の相対変位についても、解析結果が観測記録を概ね良く近似しているものと推察される。

本橋の時刻歴応答解析の手法としては、対象地震動に対する橋梁の応答の非線形性が小さいことから、モード解析法を採用した。解析モデルは、桁、橋脚、フーチングは線形ばね要素とし、基礎-地盤系はフーチング底面位置の線形ばね要素(水平、回転、鉛直)としてモデル化した。免震支承は線形ばね要素とし、非線形性については等価剛性と等価減衰定数でモデル化した。等価剛性と等価減衰定数の値は、それぞれをパラメトリックに変化させた感度解析を行い、観測記録と比較することで推定した。なお、実橋での免震支承は、1号橋では高減衰ゴム支承が、2号橋及び3号橋では鉛プラグ入り積層ゴム支承が用いられている。地盤条件は道路橋示方書に示されるII種地盤とした。各構造部位の減衰定数は桁：0.03、橋脚：0.05、フーチング：0.0、基礎-地盤系：0.24(橋軸方向)、0.21(橋軸直角方向)とし、材料強度は、桁： $\sigma_{ck}=350\text{kgf/cm}^2$ 、橋脚： $E_c=3.10 \times 10^5\text{kgf/cm}^2$ 、フーチング： $\sigma_{ck}=350\text{kgf/cm}^2$ とした。なお、基礎-地盤系の減衰定数の値は過去に実施された、建設時の起振機実験とシミュレーション解析の比較から推定した値を用いた²⁾。

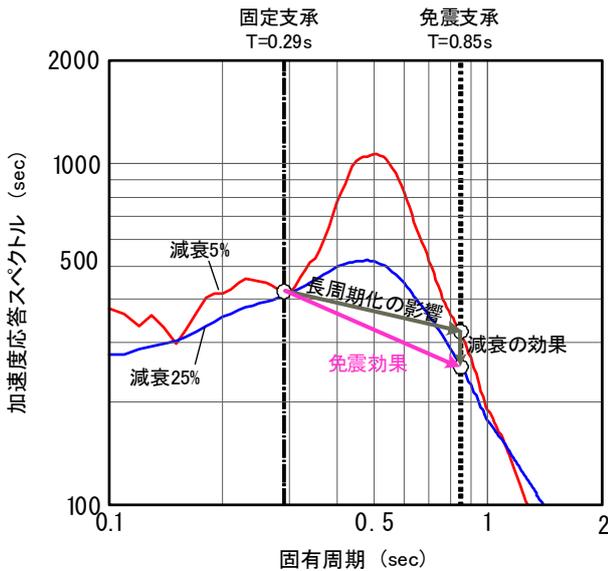
図 2.7 免震による長周期化と減衰の効果 (2号橋)

図 2.7 に、今回の地震による地震動と本橋における免震効果との関係をまとめた一例を示す。ここでは、本橋の条件(免震支承の等価減衰定数を 25%とした場合で図中の青線)とともに、支承が本免震支承と同じ水平剛性を有する弾性ゴム支承だったとする場合(図の赤線)の両者を比較して示している。これより、減衰性の高い免震支承とすることにより、加速度応答スペクトルが最大で 50%程度(固有周期が 0.5sec 付近)低減することがわかる。なお、本橋の固有周期は 0.85 秒であり、この周期においては今回の地震による地震動のスペクトルがもともと小さくなっていたことから、減衰による免震効果はさほど大きくはなっていない。

本解析からは、本免震橋の実地震による応答挙動が時刻歴応答解析により、よく評価できることが確認できた。今回の地震動は固有周期で 0.5sec 付近にピークを示す特性であり、結果として減衰による免震効果を顕著に発揮できるタイプの地震ではなかった、仮に、長周期の帯域で強いスペクトルとなる特性のある地震動が生じれば、減衰による免震効果がより明確に現れるものと推測される。

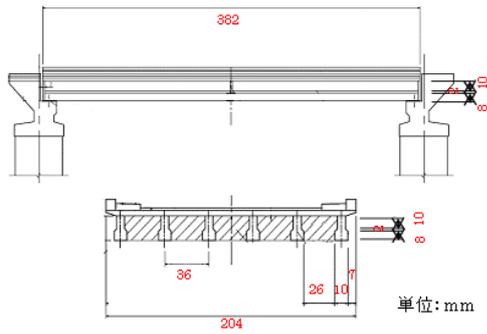
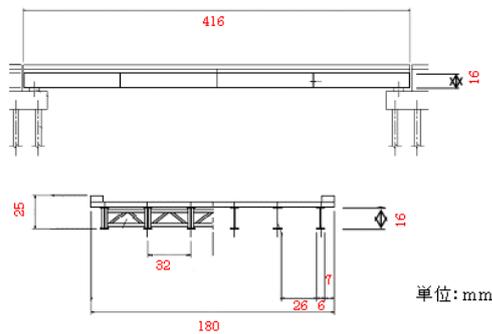
図 3.1 実験に用いた橋梁模型 (上: RC 橋、下: 鋼橋)

本研究で対象とした橋梁は、実際にインド洋津波で被災したスマトラ島の RC 橋及び鋼橋を参考に製作した図 3.1 に示す橋梁模型である。模型縮尺は水路の寸法及び水路における津波の造波高さを考慮して、1/50 としている。また、実験で使用した二次元水路は長さ 20m、幅 1m、高さ 0.8m である。津波は、湛水域を設け、ゲートを転倒させることにより発生させた。な

お、実験時には波高計により橋梁模型上流側 2 箇所、津波高さ、橋梁模型の下に設置した分力計により橋梁模型上部構造に作用する抗力及び揚力を計測した。

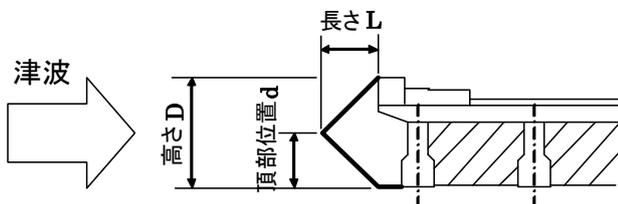
図 3.2 フェアリングの形状図

橋梁上部構造流失被害の軽減策としては、前節 3. 1 で述べたようにフェアリングに着目した。フェアリングは図 3.2 及び写真 3.1 に示すような形状をしている。フェアリングによる波力軽減効果は、その形状に左右されると考えられるため、フェアリング頂部の水平方向及び鉛直方向の位置をパラメータとし、最適形状を検討することとした。フェアリングの形状パラメータの概念を図 3.2 及び図 3.3 に示す。

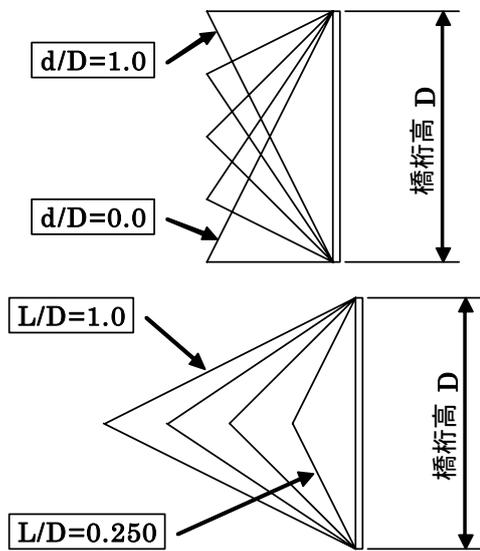
図 3.3 フェアリングの形状パラメータ

フェアリングの最適形状検討時の実験ケースは、フェアリングの長さ、フェアリング頂部の高さ位置の他、津波高さをパラメータとして整理できるように 40 ケース (橋梁模型は RC 橋のみ、L/D 4 ケース、d/D 5 ケース、津波高さ 2 ケースの全ての組合せ) 設定した。

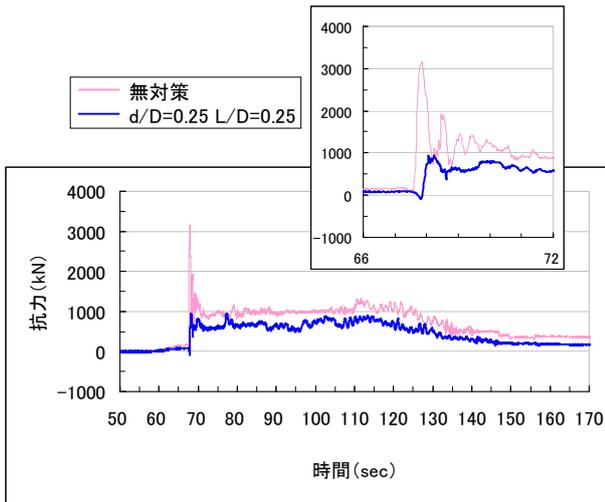
図 3.4 橋梁上部構造に作用する波力(抵抗力)
(水深 3m、津波高さ 5m)

図 3.4 に津波衝突時に RC 橋に作用した抵抗力の測定結果の一例を示す。なお、横軸の時間及び縦軸の抵抗力・揚力は実物換算値により表記している。図 3.4 によれば、無対策の場合は津波衝突後すぐ (67.8sec 時) に最大値 (3166kN) を記録し、その後は下降傾向を示すが、下降し始めの約 2 秒間は振動が大きい。一方、フェアリング有りの場合には明確なピークが現れず、66.1sec 時に 937kN まで上昇した後、約 1 分間ほぼ 600kN 前後の値で一定した。これらの結果より、フェアリングの設置により、津波衝突時に発生する衝撃的な波力を低減することが可能であるといえる。

水深は実物換算値で 3m に固定した。

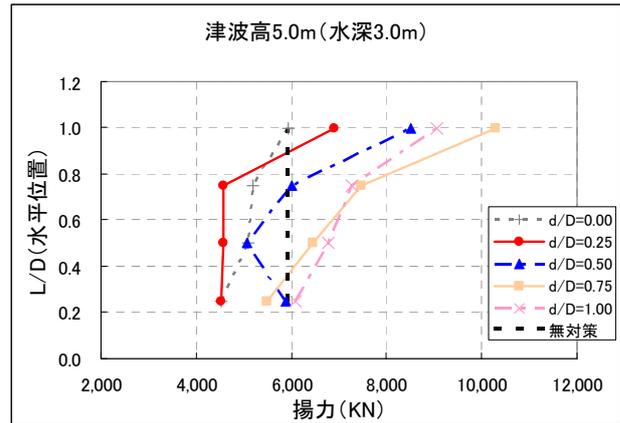
図 3.5 フェアリング長と揚力の関係

RC 橋の水路実験における揚力の測定値 (最大値) とフェアリング長及びフェアリング頂部の位置との関係をフェアリング長に着目して整理したグラフを図 3.5 に示す。これらより、フェアリング長は抵抗力にはあまり影響を与えないが、揚力については短いほど波力を低減する結果が得られた。

以上を踏まえると、今回の実験の範囲内でのフェアリングの最適形状は、 $d/D=0.25$ 、 $L/D=0.25$ であると考えられる。

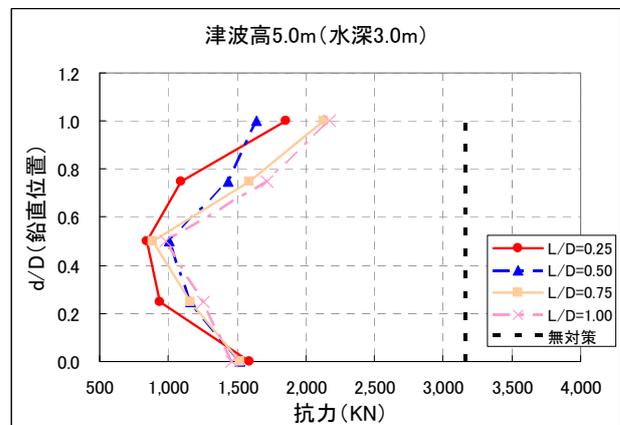
図 3.6 フェアリング頂部の位置と揚力の関係

RC 橋の水路実験における抵抗力の測定値 (最大値) とフェアリング長及びフェアリング頂部の位置との関係をフェアリング頂部の位置に着目して整理したグラフを図 3.6 に示す。これらより、フェアリング頂部の位置は、抵抗力に対しては桁高さの中央位置とした場合に波力低減効果が最も大きく、また揚力に対しては位

置を下げた方が波力の低減効果が大きい結果が得られた。

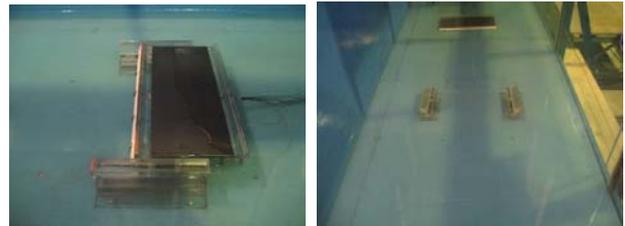
写真 3.2 RC 橋模型上部構造の挙動 (水深 3.0m)
(左：移動有り 右：橋台上から落下)

前項 3.2.2 で決定した最適形状の下で水深及び津波高さを変化させ、津波衝突時の橋梁上部構造の作用力及びその挙動を検討した。表 3.1 に検討結果を示す。なお、この表において作用力は、同じ条件の下でのフェアリング無しの場合の作用力に対するフェアリング有りの場合の作用力の割合を示し、上部構造の挙動は支承可動実験後の橋梁模型上部構造の移動状況 (写真 3.2 参照) を示す。

次に、上部構造の挙動についてはフェアリング無しの場合と同様の傾向を示し、水深が深いほど、津波高が高いほど桁が移動しやすく、揚力の効果が抗力よりも卓越していた。全体として、フェアリングを設けることで桁の移動は低減され、フェアリング設置の効果が確認された。
