10.3 既設コンクリート道路橋の健全性評価に関する研究

担当チーム：橋梁構造研究グループ

【要旨】

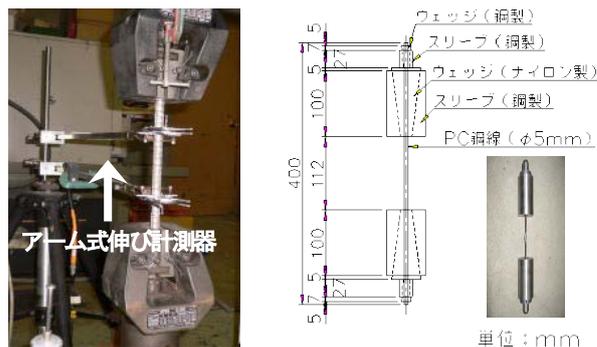
図-1 腐食PC鋼材の試験方法の概略

引張試験は、質量減少率 0～40% の PC 鋼線 27 本を用いて行った。試験片は長さ 330mm とし、JIS Z 2241 に準拠して荷重と文献 1) と同様にアーム式の伸び測定器に取り付けたレーザー変位計により試験片中央 100mm の区間の伸びを測定した (図-1(a) 参照)。また、3D スキャナを用いて PC 鋼線の断面形状を試験片軸方向に 0.6mm 間隔で計測し²⁾、除錆後の断面形状の分布を把握した。なお、評点外 (伸び測定区間外) で破断すると思われた試験片については事前に測定対象から除外したが、27 本中 7 本は評点外で破断した。

一方、疲労試験は、健全なPC鋼線10本と腐食したPC鋼線14本(質量減少率約5%)を用いて行った。試験片は長さ400mmとし、試験片のつかみ位置での破断を避けるため鋼製とナイロン製の定着具を用いた(図-1(b)参照)。荷重条件は、応力の下限値をPC鋼線の引張強度の約0.6倍(=960N/mm²)、応力振幅を200~500N/mm²(健全PC鋼線の公称断面積換算)、荷重速度を10kHzとした。試験片が破断するまで荷重することを基本としたが、一定の荷重回数で破断に至らなかった試験片については疲労限として荷重を停止した。

(a) 引張試験伸び計測例 (b) 疲労試験定着具

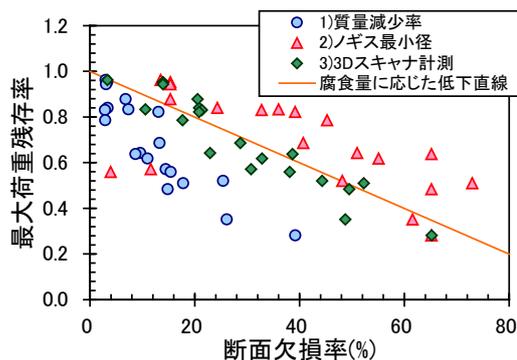
図-2 最大荷重残存率と断面欠損率

引張試験の最大荷重残存率と断面欠損率の関係を図-2に示す。ここでは、最大荷重残存率を健全PC鋼線の平均値に対する腐食PC鋼線の試験値の比率で定義し、断面欠損率を 1) 質量減少率に応じて平均的に断面が欠損したと仮定した場合、2) ノギス測定による断面径を用いた場合、3) 3D スキャナ計測による最小断面積を用いた場合について求めた。腐食量に応じた低下直線は、最大荷重残存率が断面欠損率に比例して低下すると仮定した場合の最大荷重残存率と断面欠損率の関係である。

図-2によると、1)~3)のいずれの整理方法においても、最大荷重残存率は断面欠損率の増加とともに低下する傾向にあった。最大荷重残存率を最も適切に評価できたのは、断面形状を精密に計測可能な3D スキャナを用いた場合であった。質量減少率を用いた場合は、PC鋼線全体で平均的に断面が欠損していると仮定したため、局所的な欠損を適切に評価できなかつたと考えられる。腐食量が大きくなるほど断面欠損分布のばらつきも大きくなり、腐食量に応じた低下直線からの乖離も大きくなったと推察される。また、ノギスの測定値を用いた場合は、質量減少率のような乖離はみられなかつたが、測定値自体に測定誤差が含まれていたためにばらつきが大きくなったようである。

また、文献1)と今回の試験結果を図-5、6、7に示す。各指標の残存率は、図-2の最大荷重残存率と同様の方法で算定した。文献1)と今回の試験結果の傾向は概ね同様であり、最大荷重と0.2%耐力は質量減少率の増加とともに徐々に低下するが、破断時の伸びは腐食の比較的軽微なPC鋼線においても大幅に低下することを再確認できた。一般的なPC橋の設計では長期的な変位の照査は行われていないため、PC鋼材に腐食の生じたPC橋の耐荷性能を評価する際には、PC鋼材の伸び性能の低下にも注意する必要があると考えられる。

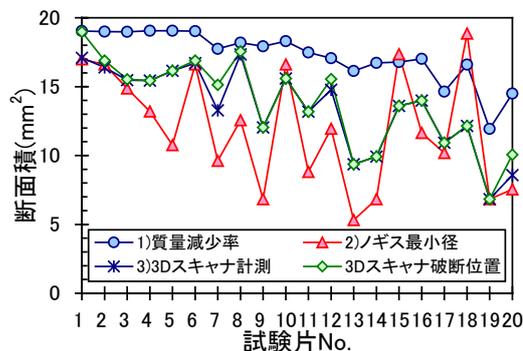
図-3 破断位置の断面積

3D スキャナ計測による破断位置の断面積と 1)~3)の整理方法で求めた断面積の関係を図-3、3D スキャナ計測から得た試験片の断面積の分布と破断位置の関係の一例を図-4に示す。ほとんどのPC鋼線で3D スキャナ計測による最小断面積と破断位置の断面積が一致した。また、図-4の試験片の拡大写真からもわかるように、断面欠損の最も進展した位置で破断が生じることが多かった。例外として、No.7では3D スキャナ計測による最小断面積と破断位置の断面積が若干異なつたが、この原因は、No.7では断面が著しく欠損した位置が2ヶ所あり、

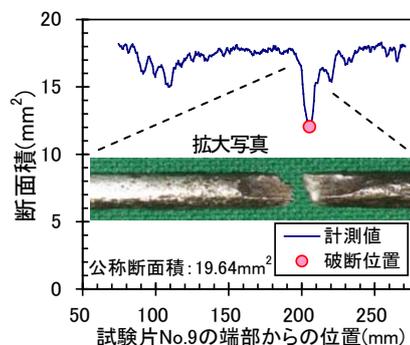
図-4 断面積分布と破断位置

この内の断面積が大きい方の欠損位置で破断したためである。一般に、塩害環境下のコンクリート中で生じる鋼

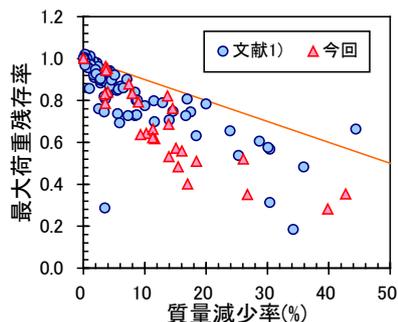
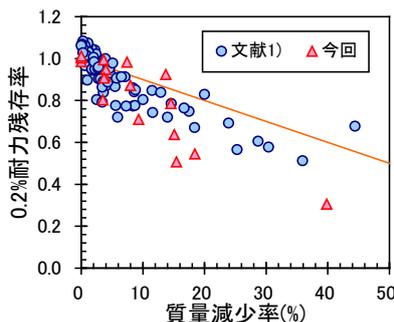
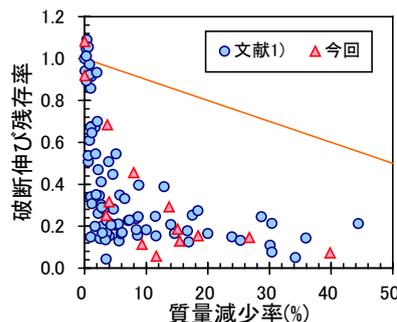
図-5 最大荷重残存率

図-6 0.2%耐力残存率

図-7 破断伸び残存率

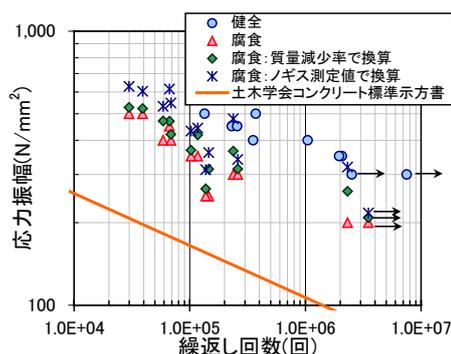
図-8 健全・腐食PC鋼線のS-N線図

疲労試験で得られたS-N線図を図-8に示す。腐食PC鋼線の疲労強度は健全PC鋼線よりも低下する傾向にあった。また、ここでは腐食の有無にかかわらず健全PC鋼線の断面積から算出した応力振幅で繰返し載荷を行ったため、腐食により断面積が減少したPC鋼線では設定した応力振幅よりも大きな応力が生じていた可能性が高い。このため、図-8には質量減少率とノギスの測定値を用いて応力振幅を補正した結果も併記したが、この影響を加味しても疲労強度の低下は明確であった。腐食PC鋼線では、断面欠損位置に応力が集中し、明確な強度低下が生じたものと推察される。なお、質量減少率5%程度の腐食であれば、土木学会式³⁾による健全PC鋼線の疲労強度の計算値は安全側の評価となった。

ポストテンション方式PC単純Tげた橋における設計荷重作用時のPC鋼材の応力増加は約30N/mm²である。図-8の試験結果を踏まえると、PC鋼材に質量減少率5%程度の腐食が生じていても、この程度の応力振幅の繰返し載荷では疲労によるPC鋼材の破断が深刻な問題となる可能性は低いと考えられる。

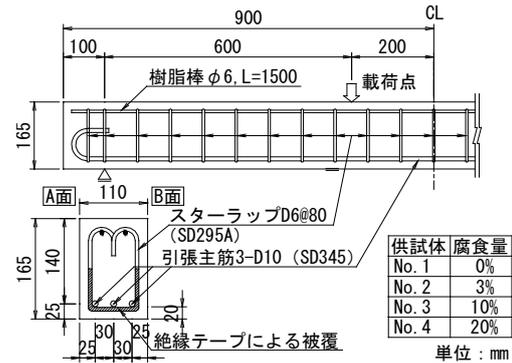
図-9 RCはり供試体の形状

図-9にRCはり供試体の形状、表-1にコンクリートと主鉄筋の材料試験結果を示す。主鉄筋の腐食が曲げ耐荷特性に与える影響を検討するため、3本の主鉄筋の腐食量が質量減少率換算で4水準(健全:通電なし)、3%、

10%、20%)となるように電食により人工的に腐食させた。通電は材齢31日から開始し、3本の主鉄筋を並列に接続して同時に行った。通電時間と電流量は、目標とする質量減少率に応じて設定した。主鉄筋の腐食以外の要因が曲げ耐荷特性に与える影響を排除するため、主鉄筋とスターラップを絶縁テープで絶縁してスターラップの腐食を防止し、組立筋には樹脂棒を用いた。

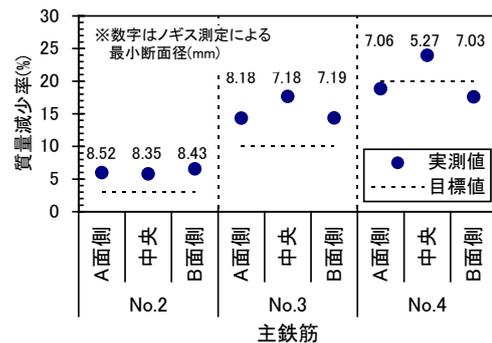
図-10 主鉄筋の質量減少率と最小断面径

主鉄筋の質量減少率と最小断面径を図-10に示す。各主鉄筋の質量減少率の実測値は目標値より若干高めとなる傾向にあった。また、目標とする質量減少率を大きくすると、中央の鉄筋の質量減少率が大きくなり、最小断面径が小さくなった。No.2~4では通電時に中央の主鉄筋に沿って供試体下面に腐食ひび割れが発生して通電が容易になり、この部分で腐食が進展しやすくなったためと考えられる。

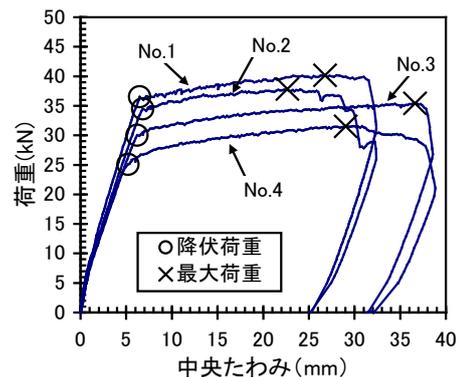
図-11 荷重-中央たわみ関係

荷重と中央たわみの関係を図-11に示す。初期剛性は質量減少率にかかわらず概ね等しくなったが、降伏荷重と最大荷重は質量減少率が高い供試体ほど低下する傾向にあった。また、残留たわみ(最大たわみと除荷後のたわみの差)は、質量減少率による差は小さく、全ての供試体で7mm程度であった。いずれの供試体の破壊モードも圧縮縁コンクリートの圧壊であり、主鉄筋の破断は生じなかった。

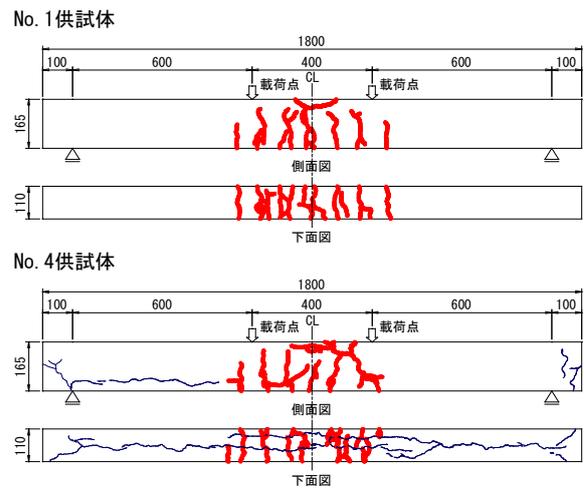
図-12 ひび割れ図 (電食後: 細線, 載荷後: 太線)

健全なNo.1と質量減少率の最も大きいNo.4のひび割れ図を図-12に示す。No.1では曲げひび割れが等間隔で発生したが、No.4では曲げひび割れの分散性が若干低下した。No.4では電食後に供試体の側面と下面に主鉄筋に沿った腐食ひび割れが発生しており、載荷時にはこれらが開口し、健全なNo.1と比べて供試体内部の応力発生状態が異なっていたと考えられる。また、主鉄筋周辺以外の部分では腐食ひび割れは生じていなかった。

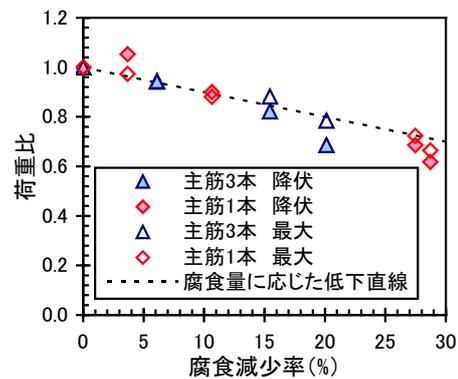
図-13 質量減少率と降伏・最大荷重比

図-13に質量減少率と降伏荷重比および最大荷重比の関係を示す。各荷重比は、健全供試体の降伏荷重および最大荷重に対する腐食供試体の各荷重の比率とした。

主鉄筋を3本とした供試体の質量減少率は3本の平均値を用いた。この結果、質量減少率が大きくなるほど降伏荷重比および最大荷重比は小さくなる傾向にあり、質量減少率と各荷重比は概ね比例関係にあったと考えられる。また、主鉄筋の本数の違いの影響は必ずしも大きくなかった。しかし、質量減少率 20%以上の供試体では、降伏荷重および最大荷重の低下が若干大きくなった。これらでは、供試体解体後の主鉄筋の目視観察で断面径が著しく欠損した部分が存在したことを確認しており、この位置に局部的に応力が集中したことにより各荷重が低下したのではないかと考えられる。

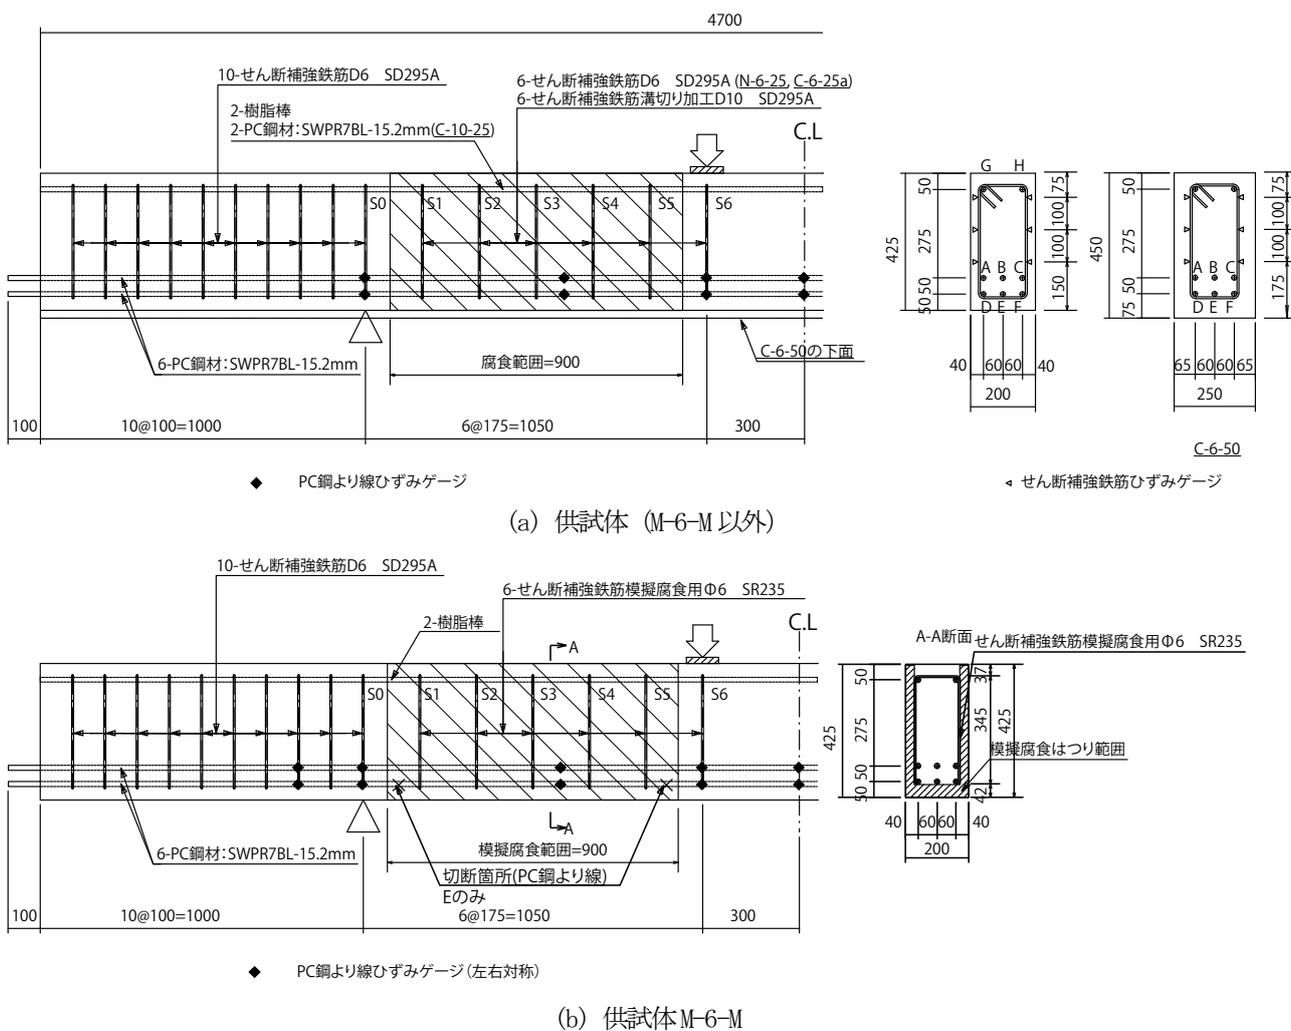
図-14 PCはり供試体の寸法形状及び計測位置 (単位:mm)

表-2に、各供試体の主なパラメータを示す。検討の対象としたパラメータは、鋼材腐食の有無、プレストレス量、かぶり厚さである。図-14にPCはり供試体の寸法形状と計測位置、表-3にコンクリートの配合、表-4、表-5にコンクリートと鋼材の材料試験結果を示す。

鋼材腐食させた供試体の通電範囲は、載荷点から支点までの両側せん断スパンの内側のPC鋼より線(図-14(a)のBを除く5本)とせん断補強鉄筋(同図のS1~S5の5

の質量減少率が概ね 20%程度となるように、既往の提案式¹⁾を参考にして、5A の電流を 30 日間通電した。電食開始時の材齢は、表-2 の通り。図-14 の電食の対象範囲の PC 鋼より線 (B を除く下側の 5 本) とせん断補強鉄筋 (S1~S5 の 5 本) の腐食を促進させるため、ステンレス板を用いて供試体の側面と下面を囲んだ水槽を設置し、これを濃度 3%の塩化ナトリウム水溶液で満たして通電を行った。この際、両側のせん断スパンに設置した水槽に用いたステンレス板を直流電源のマイナス極、供試体端部の PC 鋼より線を直流電源のプラス極に、いずれも並列に接続した。実際の通電は通算 30 日間であるが、平成 21 年度以降の供試体では、その間 3 回のひび割れ観察、非破壊調査を実施するためにその都度通電を停止し水槽内の塩化ナトリウム水溶液の排水・再注水を行っている。

C-6-25a の PC 鋼より線では、腐食により約 20% の質量減少があった。これを再現するために、(b) のかぶりコンクリートはつり後に PC 鋼より線 E の切断を行った (これにより、PC 鋼より線の断面積は 5/6 となり、断面減少率は 16% となる)。切断は図-14 (b) に示す、電食相当範囲の両端で行った。

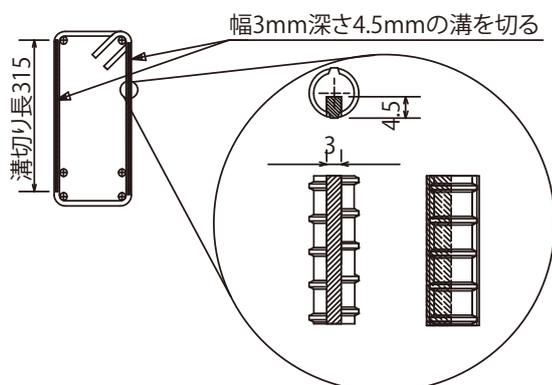
図-15 せん断補強鉄筋溝切り詳細図

H22年度以降に実施した供試体では、鋼材に設置したひずみゲージが電食の影響を受けないように、せん断補強鉄筋には溝切り(W=3mm, D=4.5mm)を施し溝内にひずみゲージを設置した上で、防食処理を行っている(図-15)。溝切りは、各せん断スパン内において、支点方向に面するように加工・配置を行った。

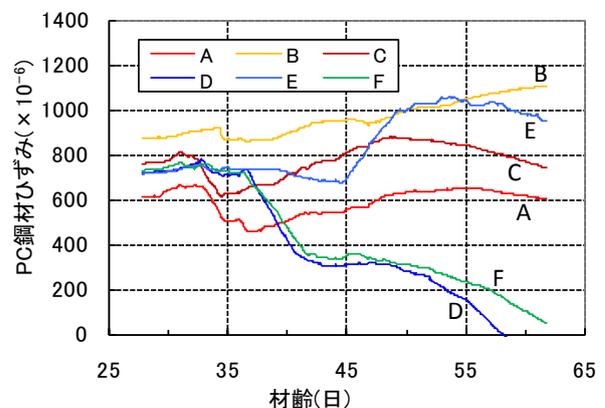
図-16 電食過程での PC 鋼材のひずみ変化 (C-6-25b 右側腐食範囲)

電食過程における、供試体 C-6-25b の PC 鋼材 (右側腐食範囲) のひずみの変化を、図-16 に示す。PC 鋼材は、中央に配置されている B と E のひずみが電食期間を通じて増加している。その一方で、上段両側の A と C は最終的にはほぼ変化は無く、下段両端の D と F は大幅に低下している。この傾向は、他の腐食範囲でも確認された。

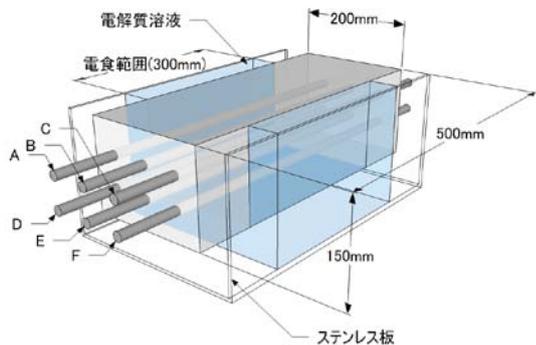
図-17 電食によるPC鋼材ひずみ変化確認用供試体 (Bは通電せず)

平成 22 年度は、このような傾向の原因を解明するために図-17 に示すような供試体を作製し、C-10-25、C-6-50 と同期間電食を行い、その期間におけるひずみの変化を観測した (図-18)。この供試体においても、B、E のひずみは電食期間を通じてあまり変化がなかったのに対し、その他の PC 鋼材では概ね減少傾向を示した。また、電解質溶液と近傍のコンクリート表面が接触する面積の大きい D、F において、減少の程度が大きかった。PC 鋼線に沿ったひび割れが確認されたが、ひずみの減少の大きかった PC 鋼材 D、F の側面のひび割れ幅が最も大きかった (1.0~1.5mm)。

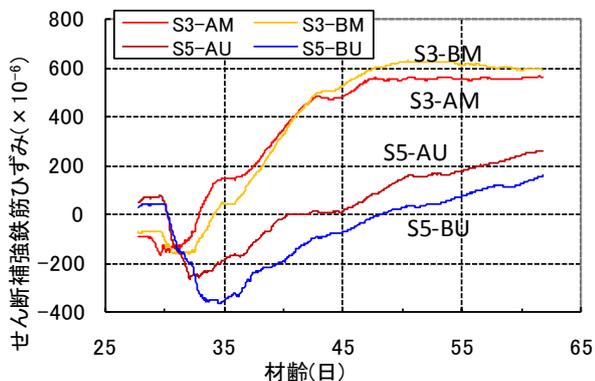
図-19 電食過程でのせん断補強鉄筋のひずみ変化 (C-6-25b 左側腐食範囲)

電食過程における、供試体 C-6-25b のせん断補強鉄筋のひずみの変化を図-19 に示す。電食期間を通じてひずみの増加が確認された。

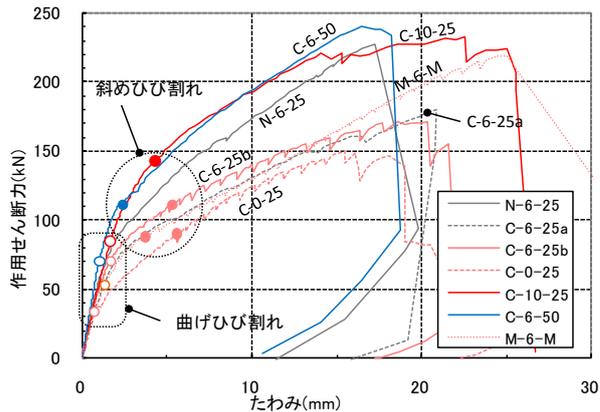
図-20 作用せん断力-中央たわみ関係

各供試体の作用せん断力と中央たわみの関係を図-20に示す。いずれの供試体でも、曲げひび割れの発生までは荷重とたわみは比例関係となっているが、曲げひび割れ発生からは剛性の低下が始まり、たわみの増大が見られる。その後斜めひび割れの発生、載荷点近傍のコンクリートの圧壊の予兆(表面剥離のようなひび割れの進展)を経て、終局状態に至った。

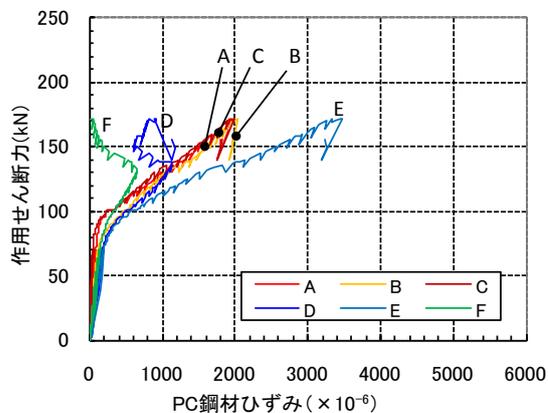
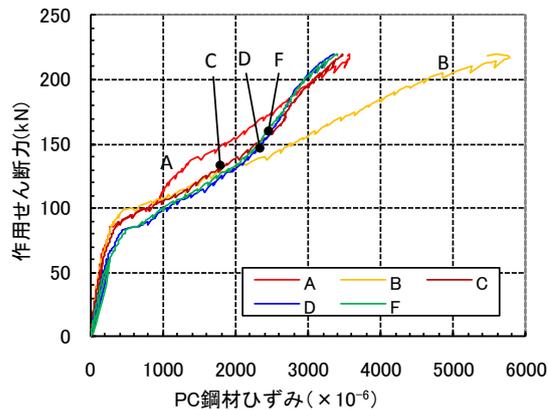
図-21 作用せん断力-PC鋼材ひずみ関係

図-21に供試体C-6-25bとM-6-Mの作用せん断力とPC鋼材ひずみの関係を示す。計測位置は、腐食範囲、模擬腐食範囲の中央部で、最終的に破壊が起こった側(C-6-25bは右、M-6-Mは左)である。供試体C-6-25bでは、上段3本のPC鋼線(A, B, C)が同じような挙動

を示しているのに対し、下段のPC鋼線では、両端D、Fで載荷途中にひずみの増加が低下し、最終的に破断している。載荷中に破断を想起させるような音が135kNで最初に確認されており、これらがD、Fの破断音であった可能性がある。また、D、Fのひずみ増加率低下に伴って、中央のEのひずみ増加率が上昇している。供試体M-6-Mでは全てのPC鋼線が類似の挙動を示したが、上段中央のBだけは、途中から他のPC鋼材よりもひずみが大きくなった。M-6-Mでは、200kNを超えるまで同様の音は確認されていない。

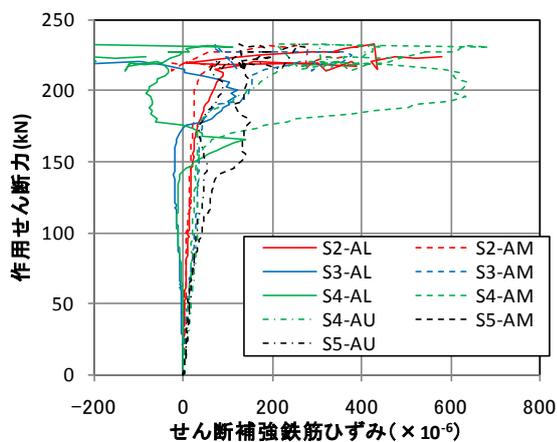
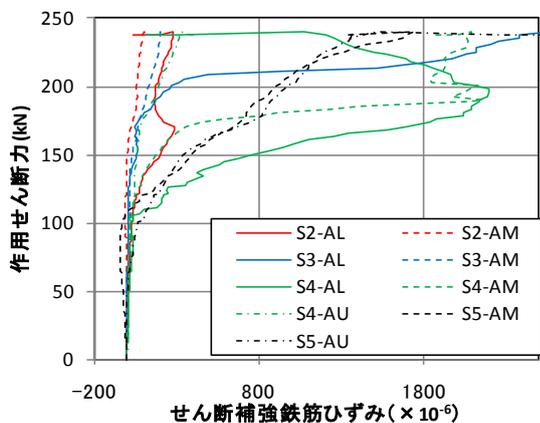
図-22 作用せん断力-せん断補強鉄筋ひずみ関係 (SX-FYは、せん断補強鉄筋SXの面F (A:手前、B:背面)、位置Y (U:上部、M:中間、L:下部)のひずみゲージの値)

図-22に供試体C-10-25とC-6-50の作用せん断力とせん断補強鉄筋ひずみ関係を示す。計測位置は、破壊が起こった側(両供試体とも左側)の手前側のせん断補強鉄筋である。図-23に示す斜めひび割れと作用せん断力の関係同様、内側のひび割れ位置(せん断補強鉄筋でいうと、S5や、S4下段)のひずみが最初に増加しはじめた後に、外側のひび割れ位置(同じく、S4中上段、S3...)のひずみが増大していくのが見て取れる。これは、図-23のひび割れの進展過程と同じ傾向を示している。供試体C-6-50はC-10-25に比べると外側の斜めひび割れの位置が低いため、S2-AL、S2-AMのせん断補強鉄筋のひずみはあまり増加していない。供試体C-10-25では、S2-ALのひずみは増加しているが、S2-AMはあまり動いていない。

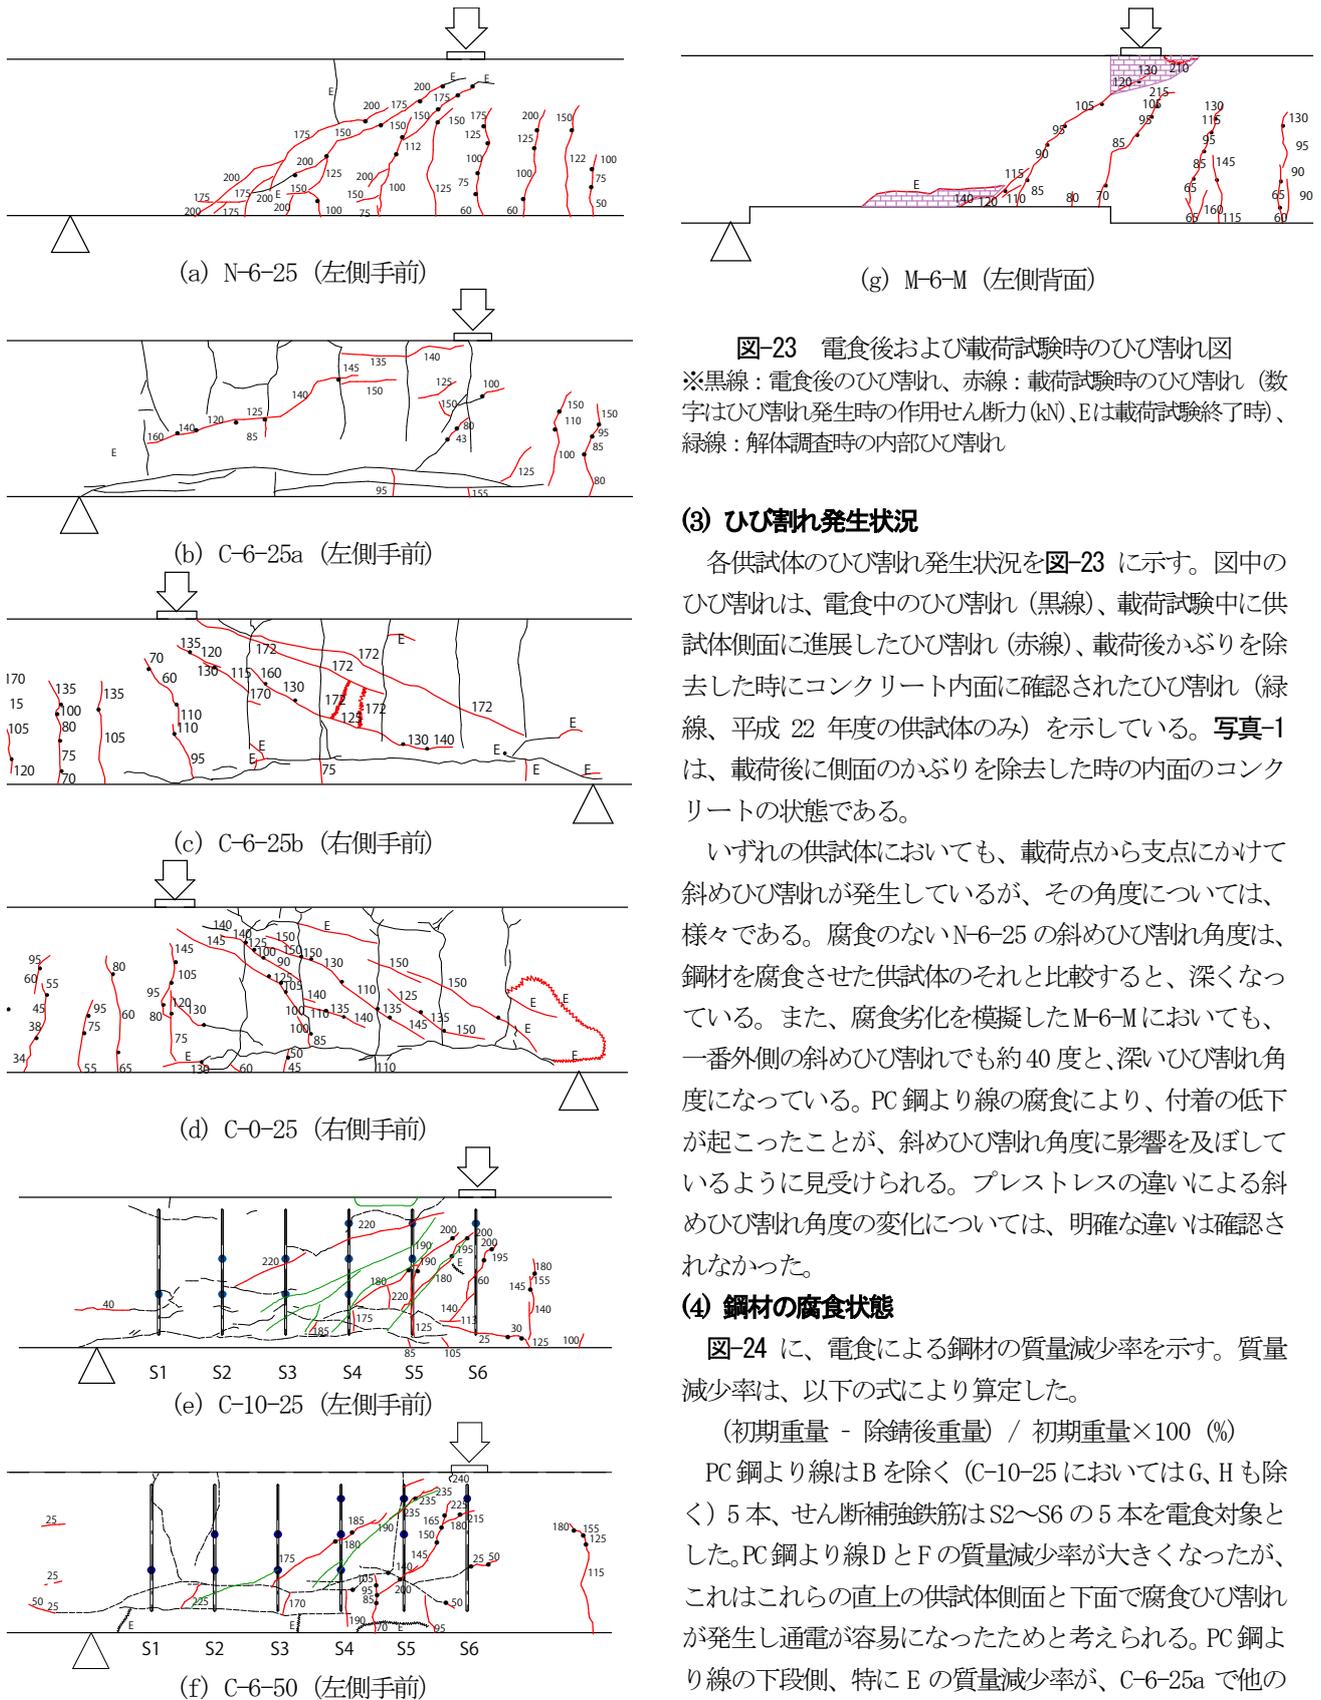
図-23 電食後および荷重試験時のひび割れ図
 ※黒線：電食後のひび割れ、赤線：荷重試験時のひび割れ（数字はひび割れ発生時の作用せん断力(kN)、Eは荷重試験終了時）、
 緑線：解体調査時の内部ひび割れ

各供試体のひび割れ発生状況を図-23 に示す。図中のひび割れは、電食中のひび割れ（黒線）、荷重試験中に供試体側面に進展したひび割れ（赤線）、荷重後かぶりを除去した時にコンクリート内部に確認されたひび割れ（緑線、平成 22 年度の供試体のみ）を示している。写真-1 は、荷重後に側面のかぶりを除去した時の内部のコンクリートの状態である。

いずれの供試体においても、荷重点から支点にかけて斜めひび割れが発生しているが、その角度については、様々である。腐食のない N-6-25 の斜めひび割れ角度は、鋼材を腐食させた供試体のそれと比較すると、深くなっている。また、腐食劣化を模擬した M-6-M においても、一番外側の斜めひび割れでも約 40 度と、深いひび割れ角度になっている。PC 鋼より線の腐食により、付着の低下が起こったことが、斜めひび割れ角度に影響を及ぼしているように見受けられる。プレストレスの違いによる斜めひび割れ角度の変化については、明確な違いは確認されなかった。

載荷試験後にかぶり部分を撤去した写真-1からは、いずれの供試体においても、せん断補強鉄筋配置面に沿った面的な錆汁の進展が見てとれる。しかし、錆汁の進展状況を詳細に見ると、C-6-25b、C-0-25はせん断補強鉄筋周囲に錆汁が多く発生しているのに対して、C-10-25、C-6-50では、錆汁がより広く面的に広がっているのが分かる。また、C-6-25b、C-0-25は、せん断補強鉄筋に沿ったひび割れが確認されているが、C-10-25、C-6-50ではそういったひび割れはあまり確認されていない(図-23)。この原因としては、C-10-25については大きなプレストレスによって、せん断補強鉄筋から表面に伸びるひび割れが抑制され、ひび割れ面が拘束の小さいせん断補強鉄筋面方向に進展したことが考えられる。また、C-6-50については下縁応力度をこれまでの供試体にあわせているものの、断面形状が大きいこと、結果として大きいプレストレスが入っていること、またかぶりが大

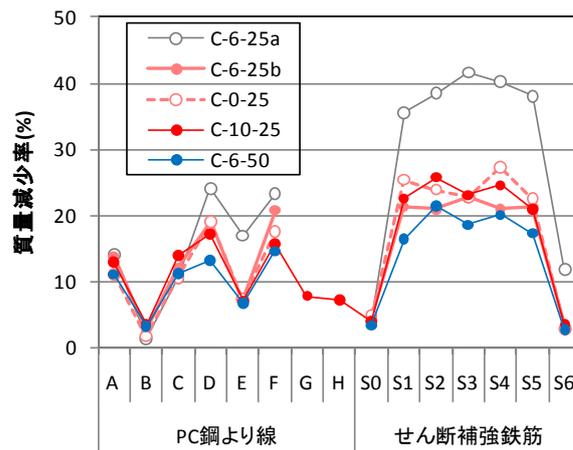
図-24 鋼材の質量減少率

図-24 に、電食による鋼材の質量減少率を示す。質量減少率は、以下の式により算定した。

PC 鋼より線は B を除く (C-10-25 においては G、H も除く) 5 本、せん断補強鉄筋は S2~S6 の 5 本を電食対象とした。PC 鋼より線 D と F の質量減少率が大きくなったが、これはこれらの直上の供試体側面と下面で腐食ひび割れが発生し通電が容易になったためと考えられる。PC 鋼より線の下段側、特に E の質量減少率が、C-6-25a で他の供試体より高くなっている。C-6-25a は電食により生じた PC 鋼より線に沿ったひび割れ本数・ひび割れ幅などが他の供試体より多く、これが原因であると考えられる。

また、他の供試体よりもかぶりの厚いC-6-50では全体的に質量減少率が低い、この供試体では、PC鋼より線に沿ったひび割れの発生が他の供試体に比べて遅かったことが確認されており、これにより腐食の進行が遅れたものと考えられる。また、せん断補強鉄筋では、電食対象としたS1~5の質量減少率が大きく、隣接するS0とS6にも通電して腐食が生じていた。せん断補強鉄筋の質量減少率はC-6-25aの40%程度に比べると、他の供試体で20%強とかなり低下しているが、これは、C-6-25aのD6に対して他の供試体ではD10を使用しており、溝切りを施してはいるものの重量が倍程度となっているため、質量減少量自体には違いはなかった。なお、せん断スパン以外のPC鋼より線とせん断補強鉄筋には腐食は生じていなかった。

質量減少率は載荷試験後に計測したが、一部の素線で破断が確認されている。素線の破断が、電食期間中に生じたものなのか、載荷試験中に生じたものなのかは、目視からは確認できなかった。

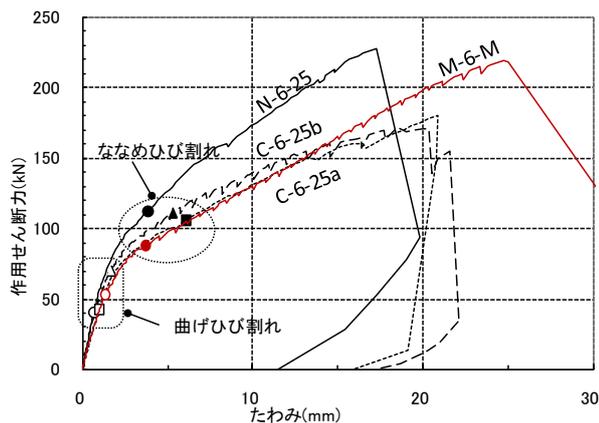
図-25 作用せん断力-中央たわみ関係 (腐食の有無)

図-25に、腐食の有無の荷重-たわみ曲線への影響を示す。腐食を模擬したM-6-Mについても同様に示す。腐食供試体では、健全供試体と比較して作用せん断力の最大値が約8割に低下しており、鋼材腐食によりせん断耐力が低下したことを明確に確認することができる。また、載荷開始から作用せん断力 50kN 程度までの範囲では剛性は概ね同程度であったが、その後は腐食供試体のたわみが増加した。この原因は、腐食供試体ではPC鋼より線の腐食および腐食ひび割れの発生によりコンクリートとPC鋼より線の付着が失われ、プレストレスが低減されたためではないかと考えられる。また、腐食を模擬した供試体M-6-Mにおいては、最終的な耐荷力は上がっているものの、途中まではC-6-25aとほぼ同様の挙動を示している。このことから、M-6-Mの腐食模擬は実際の腐食による劣化状態をある程度適切に再現していたと考えられる。

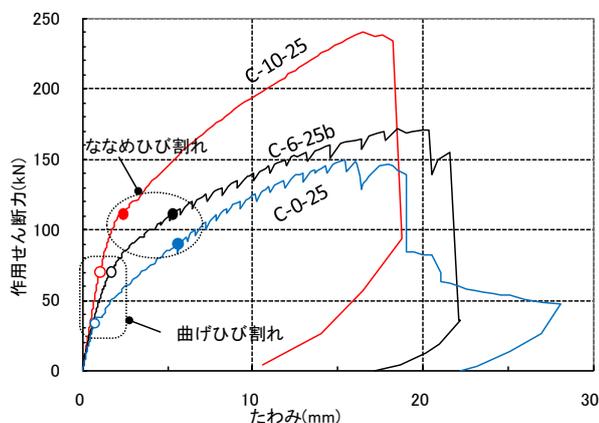
図-26 作用せん断力-中央たわみ関係 (プレストレスの大小)

図-26に、プレストレスの大小の荷重-たわみ曲線への影響を示す。プレストレスが大きくなるにつれて、変位の増大しはじめる荷重が大きくなるのが分かる。

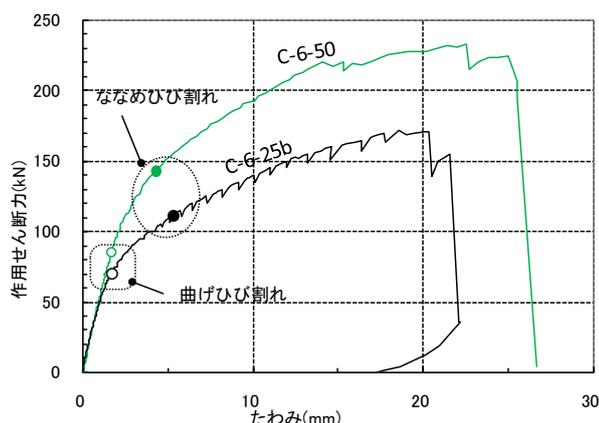
図-27 作用せん断力-中央たわみ関係 (かぶりの大小)

図-27に、かぶりの大小の荷重-たわみ曲線への影響を示す。かぶりの大きな供試体C-6-50では、曲げひび割れ発生荷重、ななめひび割れ発生荷重、終局荷重のいずれでも、大きな値となっている。

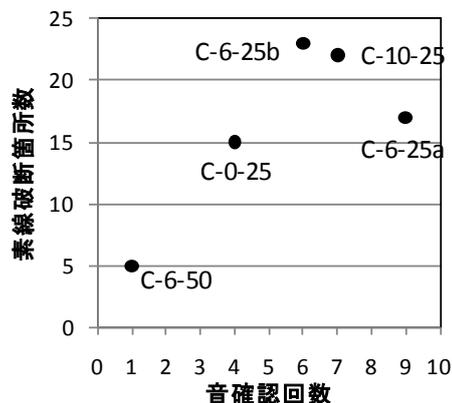
図-28 載荷中の音確認回数と素線破断箇所数

これまでの計算では、試験後に破断の確認された素線割合で、PC鋼より線の残存断面積を控除したが、破断が載荷前から生じていたかどうかは確認できていない。また、載荷中には、鋼材の破断を想起させるような大きな音が確認されている。図-28に示すとおり、音の確認された回数と、素線破断箇所数には相関性も見られることから、破断が載荷中に起こった可能性が高い。なお、図-28の音はC-0-25の1回を除いて全てなめひび割れ発生後に確認されている。

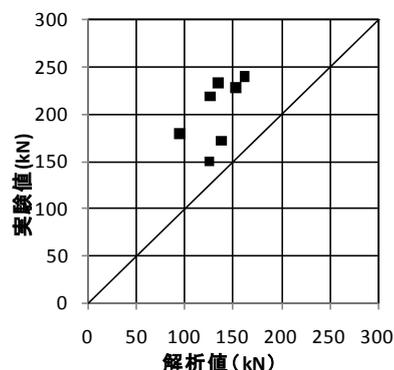
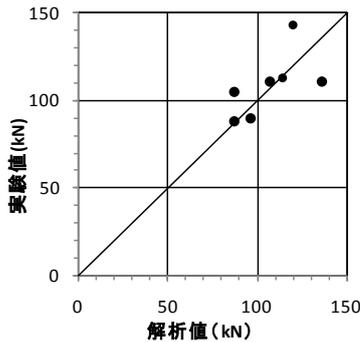
表-8、表-10の結果を図にまとめると、図-29、図-30のようになる。せん断耐力の評価では安全側に、ななめ

ひび割れ発生荷重の評価は比較的精度良く行われることが分かる。

図-29 せん断耐力の実験値と解析値の比較

図-30 斜めひび割れ発生荷重の実験値と解析値の比較

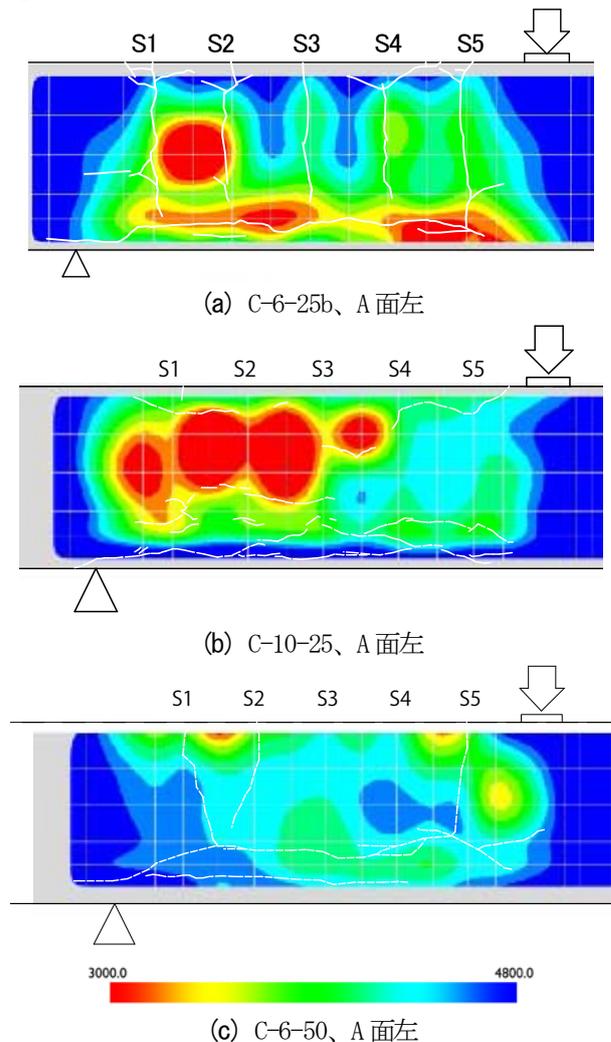
図-31 超音波透過法による検査結果(載荷前) (m/s)
※腐食ひび割れを白線で示す

図-31にC-6-25b、C-10-25、C-6-50の載荷直前における超音波透過法の結果を示す。超音波透過速度は、はりの手前側と背面の同位置に端子を設置し、計測した。C-6-25bでは、超音波速度の低下は、せん断補強鉄筋、PC鋼より線に沿って生じている様子がうかがえる一方、C-10-25、C-6-50では、面的に広がっているように見受けられる。こういった傾向は、写真-1の錆汁の広がりと同傾向的にあっている。

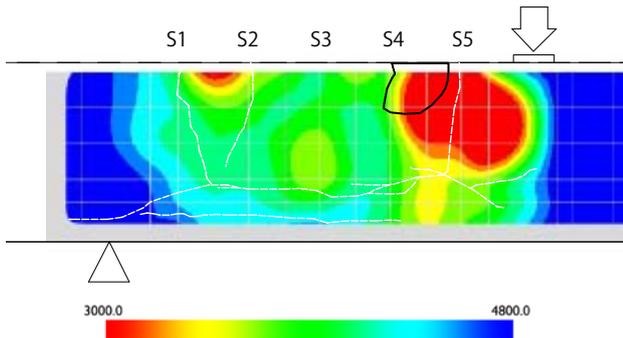
図-32 超音波透過法による検査結果(m/s)

図-32にC-6-50の載荷中の超音波透過法の結果を示す。載荷直前と異なり、S5付近に超音波速度の低下範囲が確認された。調査は、作用せん断力120kNまで載荷した後、除荷した状態で実施している。C-6-50では、図の黒破線で囲んだ範囲で、打音によって浮きを確認されており(65kN、110kN)、この浮きが超音波速度の低下を招いたものと考えられる。

C-6-50、A面左、120kN 载荷後

※腐食ひび割れを白線、非破壊調査時の浮きの範囲を黒破線で示す

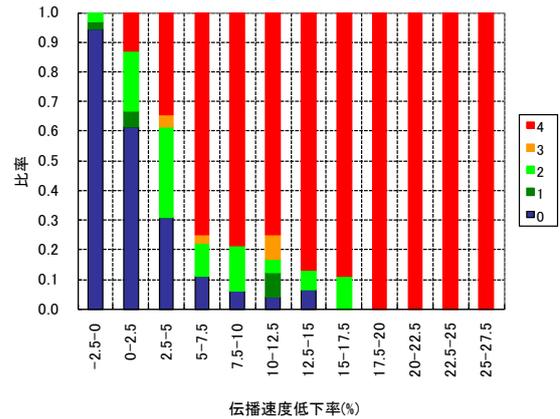
図-33 錆汁の発生状況と超音波速度低下率の関係

超音波透過法と錆汁の進展範囲についての相関性について分析を行った。平成 21 年度に実施した、C-6-25b、C-0-25 のかぶりコンクリート撤去後の面において、超音波透過法を実施した計測点と対応する位置での錆汁の広がり具合を、錆汁なし：0 点、錆汁の境界線上：1 点、完全に錆汁に含まれる：2 点、として評価した。また、超音波透過法は両面からの計測であるため、A 面、B 面の和とし、結果として各計測点 0～4 点の範囲となった。超音波透過法の評価については、電食前の健全時に得られた伝播速度に対する低下率で整理した。図-33 に錆汁の発生状況と超音波速度低下率の関係を示す。サンプル数は 348 点である。図より、低下率が 2.5%以下であれば、3 点以上は約 10%で、錆汁の進展はあまりないと言える。また、低下率が 7.5%を超えると、0 点の割合は 10%以下となり、ほとんどの箇所です錆汁の進展が見られることとなる。平成 22 年度実施の供試体でも同様の試みを行ったが、傾向的には同じであった。以上の結果より、超音波透過法の測定結果と、せん断補強鉄筋面の錆汁の広がりとの関係は表-11 のようになる。

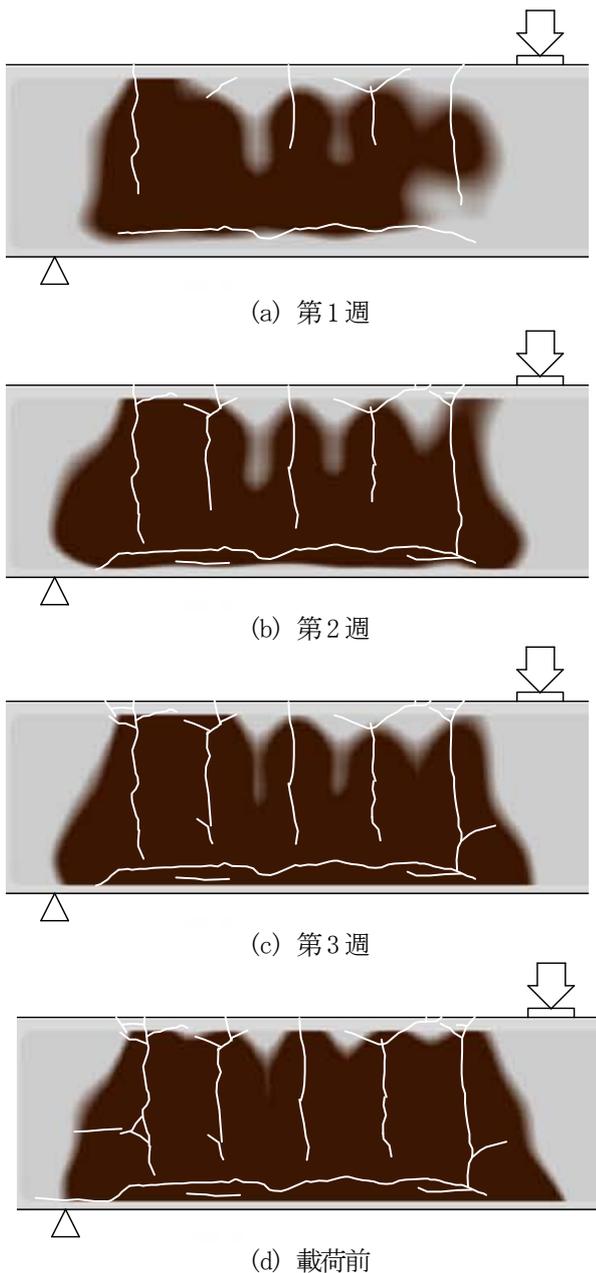
図-34 錆汁の進展状況 (C-6-25b、A面左)
※各段階の腐食ひび割れを白線で示す

5.2 で得られた結果を元に、電食期間の各段階における錆汁の進展状況を推定した。結果を図-34 に示す。せん断補強鉄筋やPC 鋼より線から発生した錆汁が、面的に広がっていく様子が見て取れる。錆汁は、第 1 週の段階でかなりの範囲に広がっており、第 3 週ともなると、範囲自体の進展はあまり見られないことが分かる。

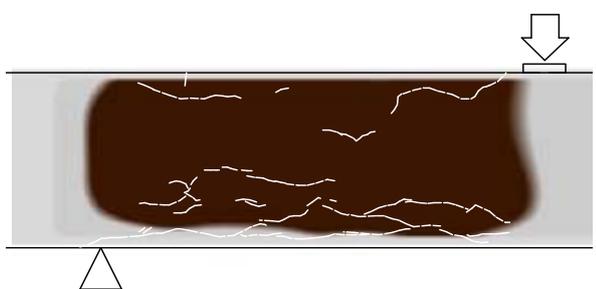
図-35 錆汁の進展状況 (C-10-25、電食開始後第2週)
※この時点での腐食ひび割れを白線で示す

また、図-35 には、C-10-25 の同様の結果を示すが、C-6-25b と異なり、錆汁が面的に広がっていった様子が確認できる。
