13.9 湖沼・湿地環境の修復技術に関する研究

研究予算：運営費交付金（一般勘定）
 研究期間：平 18～平 22
 担当チーム：水環境研究グループ（河川生態）
 研究担当者：三輪準二、大石哲也、大寄真弓
 矢島良紀

STUDY ON THE RESTORATION TECHNIQUES FOR LAKES AND WETLANDS

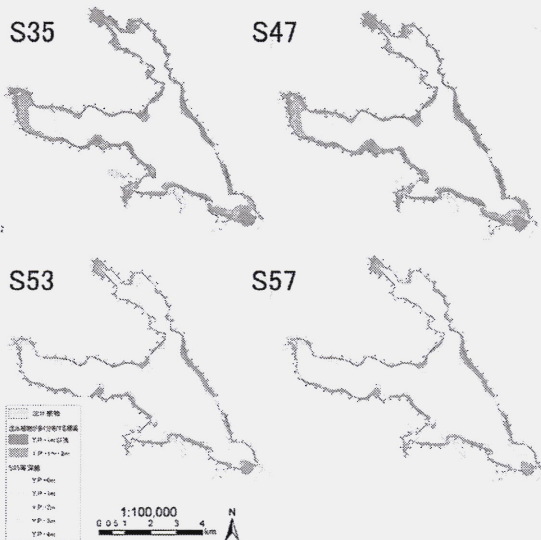
図-6 4ヶ年の沈水植物分布状況（水色）と光環境から生育可能と考えられる領域（オレンジ色）

また、各年における沈水植物群落の分布（水色）と分布が認められた最深標高より浅い範囲（オレンジ）を図-6に示す。昭和35年から47年にかけては、高浜入りにおける分布が減少したことや、昭和53年以降は、Y.P. -1m以深での分布が見られなくなった状況が空間的に把握できる。

最新の地形情報が取得された平成14年を対象に、前3年間の平均透明度に今回得られた補償深度／透明度比の範囲（1.06～2.77）を乗じて、平成14年（現在の状況と考える）において光環境の観点から沈水植物群落が生育可能な最大水深の推定範囲を式（1）から逆算し、さらに前3年間の水位中央値との関係から、沈水植物群落生育可能な最低標高の範囲を計算したところ、Y.P. 0.66～-0.06mと推定された。この範囲は図-6の昭和57年の濃いオレンジ色で着色された範囲とほぼ同様で、昭和57年における最大生育可能水深の分布に比べても著しく減少しており、過去の生育範囲と同様の光環境を有すると考えられる領域が非常に限定的になっていると考えられることを示す結果となった。

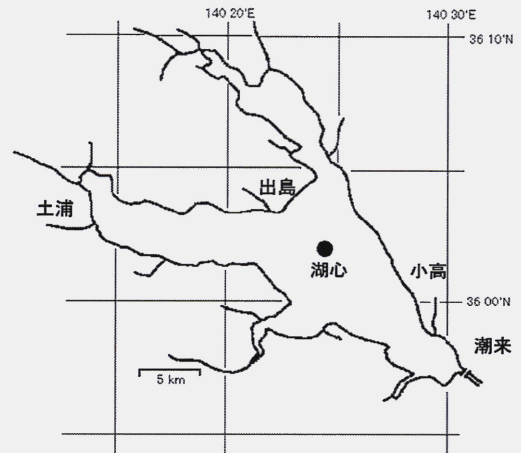
図-15 霞ヶ浦における風速観測点

水位条件以外にも風条件により、生じる波の大きさが変化し、湖底が受ける影響も変化する。そこで、湖心で観測された風速データ (1994 年~2002 年) を集計し、期間最大風速 (25.5m/s)、集計期間別の平均値 (4.5m/s, 5.0m/s) を初期設定値として与えた (表-7)。ただし、風速データの集計値が湖心での観測結果であり、東西、南北に共に 20km 以上の広さを持つ霞ヶ浦 (西浦) の場合、全域が同じ風速になるとは考えられない。そこで、土浦、出島、小高、潮来の各地点 (図-15) の風の観測結果と比較し、湖心の風速を 1.0 とした時の各地点での風速をもとに、北風時、東風時、西風時、南風時の風向別に霞ヶ浦における風速比の分布を設定した (図-16)。ただし、高浜入りについては、分布を作成するための補間点が少ないため、出島地点の風速比を一様に設定した。
