### 3.1 橋梁基礎の耐震補強技術に関する試験調査

担当チーム：CAESAR 橋梁構造研究グループ

#### 【要旨】

## RESEARCH ON THE SEISMIC RETROFIT OF HIGHWAY BRIDGE FOUNDATIONS

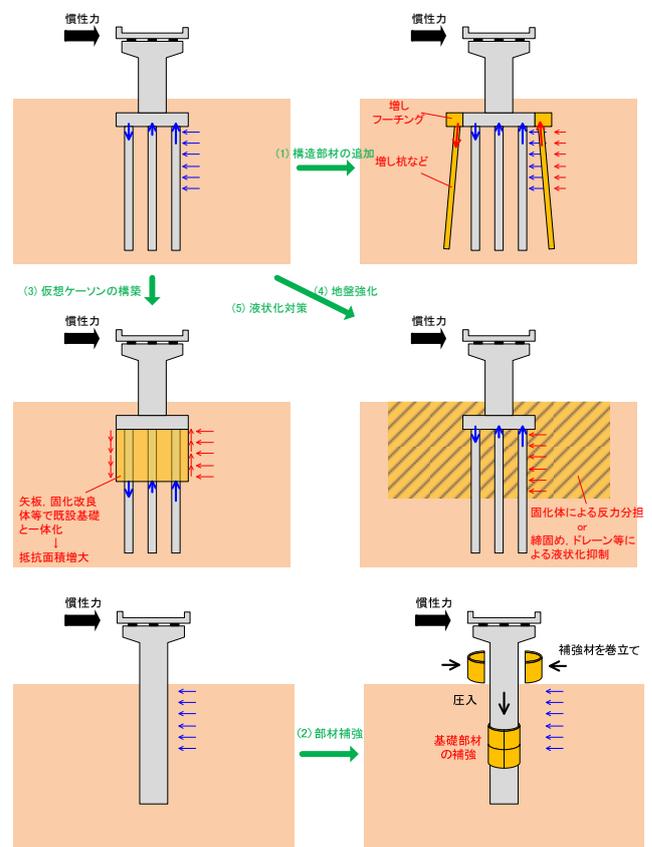
図-2.1 基礎の耐震補強法の例

ここでは、5種類の中分類について、図-2.1 および以下に概要を示す。

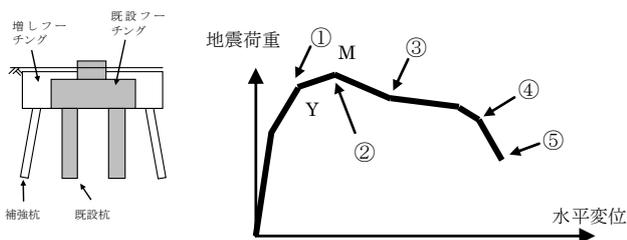
図-2.3 補強された基礎の荷重変位関係

補強された基礎の限界状態（B2）は、補強された基礎の地震時における挙動も一般的な組杭基礎と同様に杭体の耐力と支持力により非線形挙動が決まる。ただし、杭の増設により補強された杭基礎の限界状態は、杭種（部材の不足耐力）、地盤条件に応じて様々な過程で基礎系としての降伏（Y点）、最大耐力（M点）、破壊へ至る。例えば、既設杭の性能が挙動を支配する場合の荷重—変位関係の一例を図-2.3に示す。このとき弾性範囲の剛性は、補強杭の増設により基礎の剛性が向上するため、補強前に比べやや急になる。既設杭の損傷が非線形挙動を支配する場合、①点で既設杭が全杭損傷し（系としての降伏）、②点で既設杭のほとんどが最大耐力に達し（系としての最大耐力）、その後徐々に剛性が低下し、③点で補強杭のほとんどが最大耐力に達する。さらに、④点で一部の既設杭、補強杭が破壊しはじめ、⑤点で系の破壊に至る。

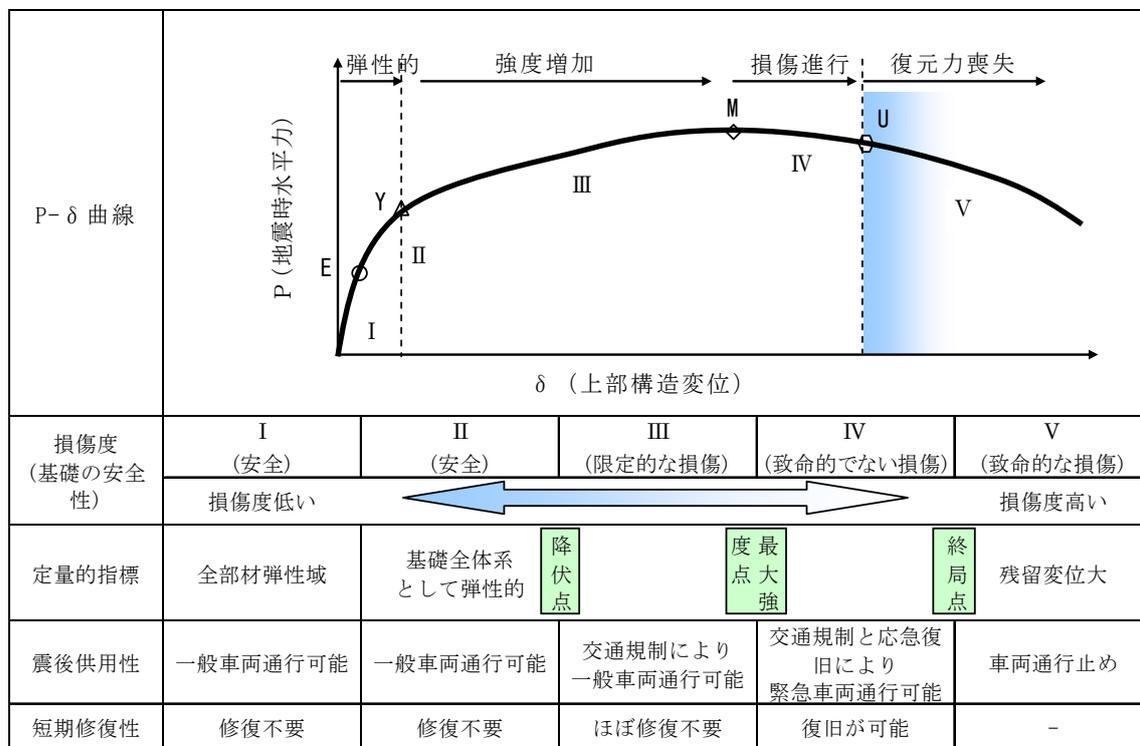
図-2.2 既設道路橋基礎の損傷度と耐震性能水準区分のイメージ

本研究では、既往の研究成果<sup>1)</sup>を参考に各種耐震補強工法による補強効果の有無について、(B1) 補強原理、(B2) 補強された基礎の限界状態、(B3) 設計法、(B4) 設計法の適用範囲の観点から、基礎形式別の適用性について表-2.3のように整理した。ここに、表-2.3に示した損傷度とは次のような状態を想定したものであり、既設道路橋基礎の耐震性能水準区分との関係のイメージは以下の通りである(図-2.2参照)。

損傷度Ⅰ：基礎およびそれを構成する部材や基礎を支持する地盤がそれぞれ弾性とみなせる限界点(E点)を超えない状態と定義する。

損傷度Ⅱ：基礎を構成する一部の部材や基礎を支持する地盤抵抗に非線形化が生じるものの、基礎全体系のP- $\delta$ 曲線で見たときには弾性とみなせる限界点(Y点)を超えない状態と定義する。地震後に緊急車両および一般車両の通行も可能で橋の供用の観点から基礎の修復は不要と想定する。

損傷度Ⅲ：基礎としての応答塑性率が許容塑性率を超えない状態と定義する。許容塑性率を満足する場合、基礎は最大強度を発揮する点(M点)を超えず、十分な安全性と残存変形性能を有する。したがって、緊急車両の供用を行うための基礎の補修は不要と想定する。ただし、基礎に残留変形が生じることから、上部構造桁端部や伸縮継手部の損傷及び路面の段差を誘発する可能性があるため、それらに対して応急復旧作業が必要である。地震後は緊急車両の通行が可能であり、交通規制により一般車両の通行も可能と想定する。

損傷度Ⅳ：基礎が終局点(U点)に達する状態までと定義する。ここに、終局点とは最大強度付近で安定していた耐力が低下し始める点とみなす。このため、基礎の損傷、残留変形が大きく、その結果、上部構造に大きな残留変位が生じることが想定される。一般車両は通行止めで、緊急車両については応急復旧が行われ交通規制がないと通行できない状態と想定する。基礎には耐荷力に著しい影響のある損傷が生じているため、それに対する応急処置(上部構造を仮受けするベント設置など)を行った後に緊急車両を通行させることを想定する。

損傷度Ⅴ：基礎の損傷により落橋あるいは倒壊・半倒壊となる状態と定義している。すなわち、たとえ緊急車両であっても橋の再供用が不能な状態と想定する。

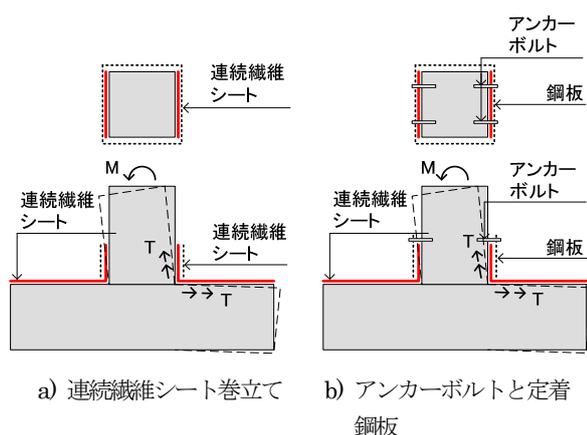
図-3.1 連続繊維シートの定着方法

載荷実験で確認された炭素繊維シートの剥離は、接着剤層が破壊する凝集破壊や、接着剤層と被着材層(コンクリート面)との境界面が破壊する界面破壊ではなく、被着材そのものが引張破壊する基材破壊であった(図-3.5(b)参照)。今後、定着方法については十分な検討が必要である。なお、損傷を受けた基礎の対策工に関する研究<sup>4)</sup>においてASRにより損傷を受けた供試体フーチングを作製し、同様の補強を実施している。その際、炭素繊維シートの定着は、フーチング端部で曲げ下げてフーチング下端まで下ろし、接着剤により定着した。

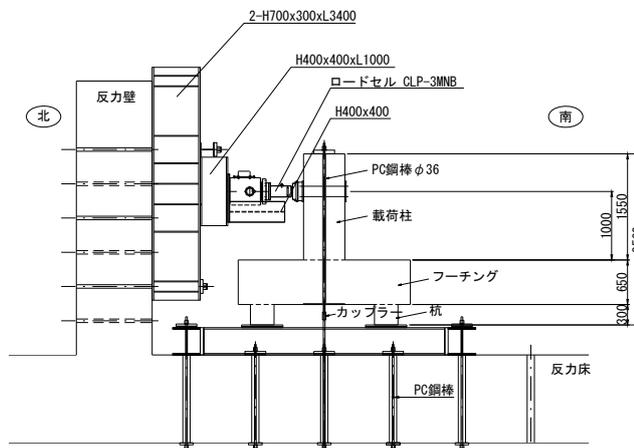
図-3.2 載荷実験の概要

上面鉄筋が先行して曲げ降伏する曲げ破壊タイプ (以下、Type A)、せん断破壊が先行するタイプ (以下、Type B) の 2 種類作製した。供試体の構造諸元を表-3.2 に、実験概要を図-3.2 に示す。また、Type A および Type B の配筋図を図-3.3 に示す。フーチング形状は、Type A および Type B とも共通であり、平面寸法が 2500mm×1600mm、高さが 650mm であり、実橋の 1/3 程度を想定している。なお、フーチング上面鉄筋は、Type A が D13-8 本 (引張鉄筋比 0.11%)、Type B が D19-16 本 (引張鉄筋比 0.49%) とし、フーチング下面鉄筋はいずれの供試体も D19-16 本とした。Type A は、荷重途中でせん断破壊しないようにスターラップを D16-4 本、荷重方向に間隔 200mm で配置したが、Type B にはスターラップを配置していない。なお、荷重柱および杭については、損傷が生じないように、多めに鉄筋を配置した。さらに、杭体には過度の変形と荷重中に鉛直力によって杭が圧縮破壊しないように、杭全周を鋼管 (以下、外装管) で補強した。

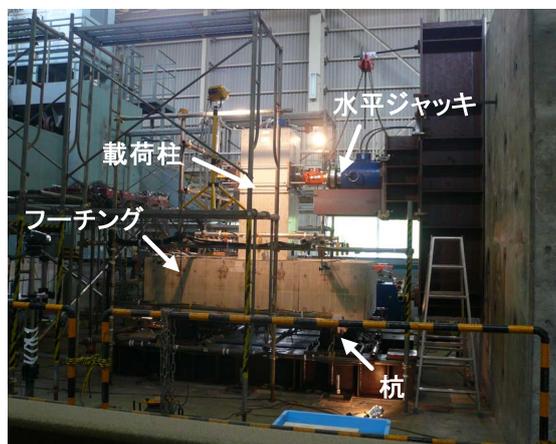
写真-3.1 実験状況

定された架台上に杭下端を固定し、フーチング上面から1mの位置に油圧ジャッキを設置し橋軸方向に一方水平載荷を行った。実験状況を写真-3.1に示す。

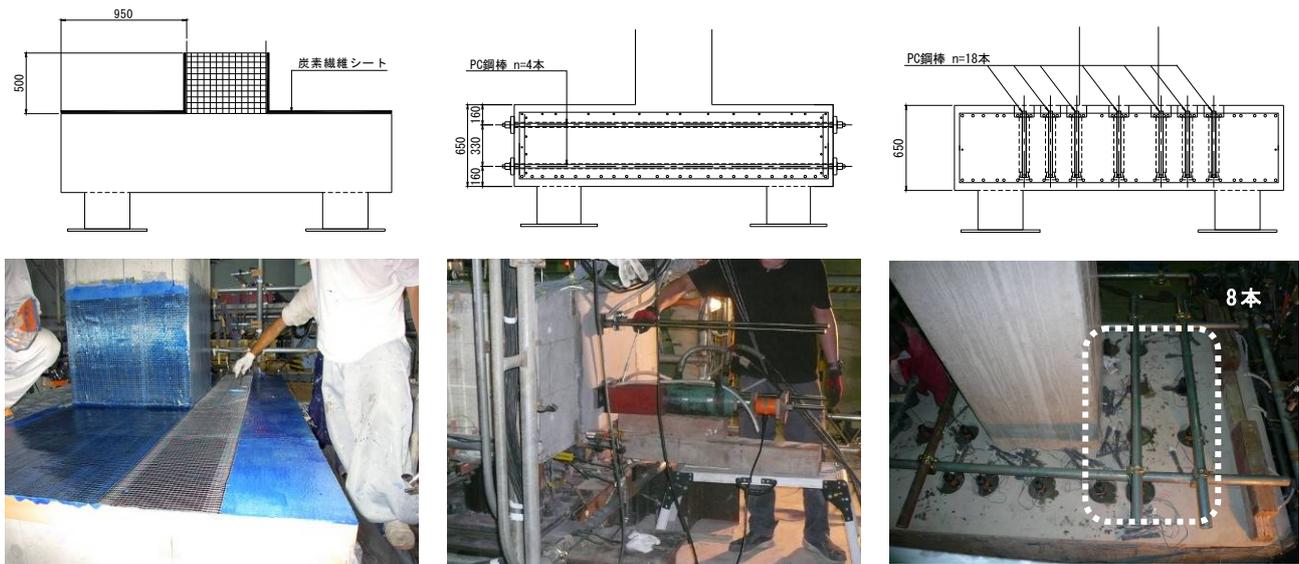
炭素繊維シート接着状況  
(a) 連続繊維シート接着工法

プレストレス導入状況  
(b) 水平プレストレス導入工法

鉛直 PC 鋼棒設置状況  
(c) 鉛直プレストレス導入工法

Type A0の基準供試体のフーチングを水平方向に削孔し、PC鋼材と定着具を配置してプレストレスを導入する工法である。プレストレスによりコンクリートに圧縮力が導入されるので、部材中に発生する引張応力を打ち消すことで、フーチング上面だけでなく下面の曲げ耐力向上も期待できる。実験では、フーチング長さが $L=2.5\text{ m}$ であり、導入長が短い場合セットロスが生じるシングルストランドは使用できないため、ネジ定着方式のPC鋼棒( $\phi 17$ , SBPR930/1080)を用いた。鋼材配置は杭間とし、フーチング上下端縁から $160\text{ mm}$ の位置、フーチング軸方向鉄筋中心から $100\text{ mm}$ の位置に配置した。導入プレストレスはPC鋼棒1本当たり $100\text{ kN}$ とし、合計 $400\text{ kN}$

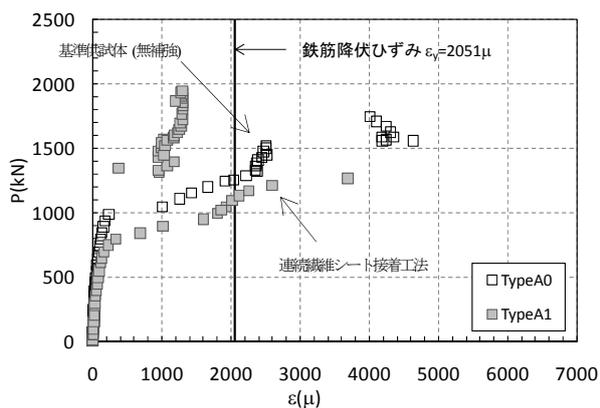
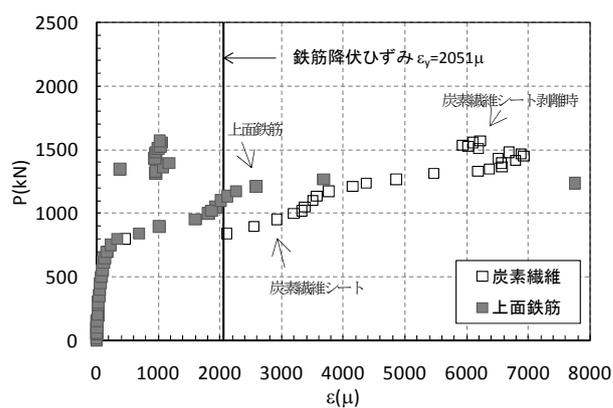
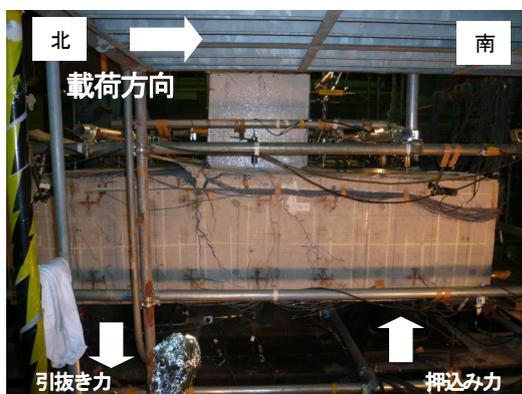
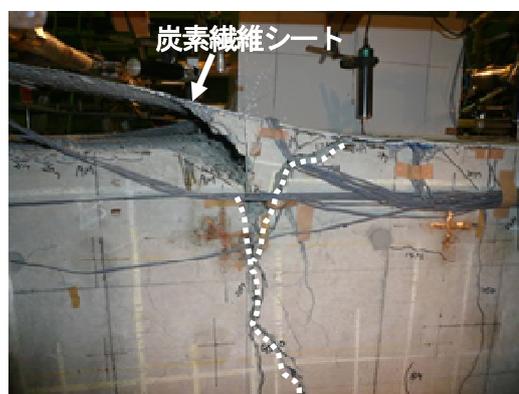
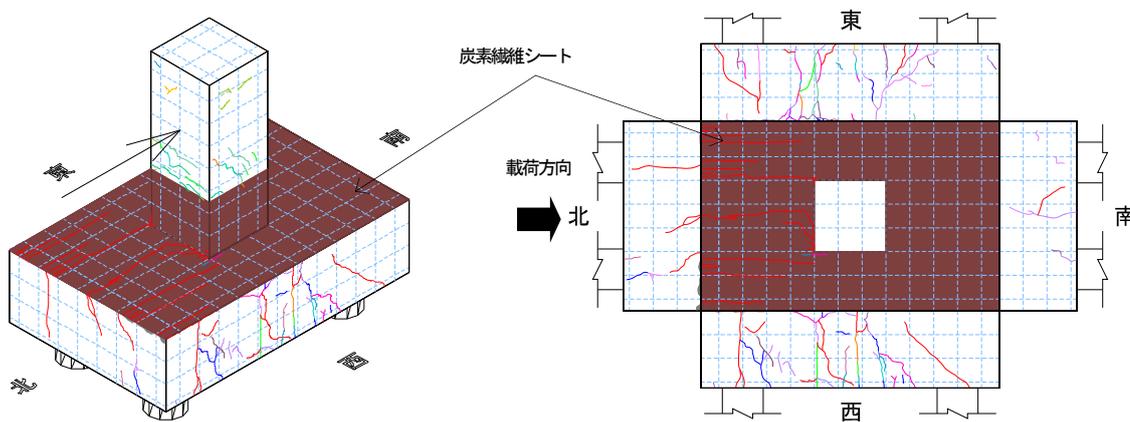
図-3.5 連続繊維シート接着工法による実験結果

(a) 鉄筋および補強材の荷重-ひずみ関係

(b) フーチングの損傷状況

(c) ひび割れ図

載荷荷重 $P=840\text{ kN}$ でフーチング側面に曲げひび割れが発生し、上面鉄筋のひずみが急増し $P=1047\text{ kN}$ で鉄筋が一部降伏ひずみ( $\epsilon_{sy}=2051\ \mu$ )に達した。その後、 $P=1135\text{ kN}$ でフーチング上面鉄筋が全て降伏し、 $P=1366\text{ kN}$ で下面鉄筋の一部が降伏した。 $P=1544\text{ kN}$ でフーチング上面に設置した炭素繊維シートが剥離して荷重が低下したが、それ以降は荷重が増加し続け、その後大きな損傷はなく、載荷柱の圧縮部コンクリートが圧壊したため、載荷を中止した。

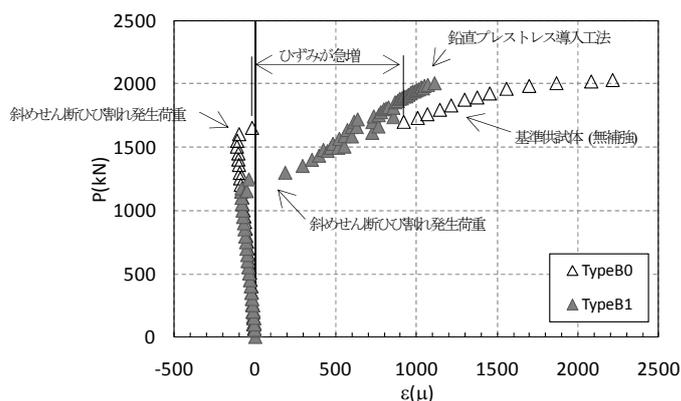
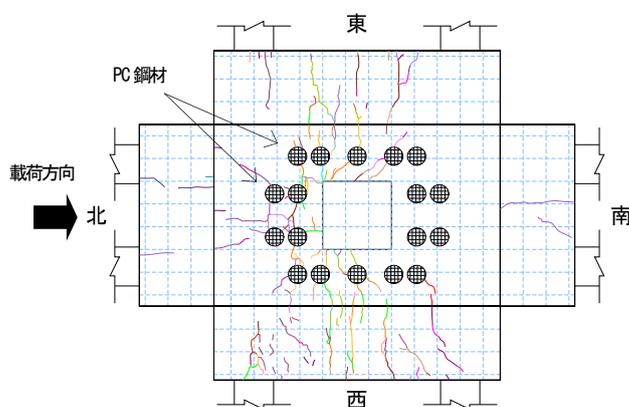
図-3.6 鉛直プレストレス導入工法による実験結果

(a) 鉄筋の荷重-ひずみ関係

(b) ひび割れ図

ば同時に載荷面と反対側のフーチング側面に斜めせん断ひび割れが形成された(図-3.6(b)参照)。その後、フーチング下面鉄筋の一部が降伏し、 $P=1915\text{ kN}$ で下面鉄筋が全て降伏しフーチングは曲げ降伏した。最終的に載荷柱の圧縮部コンクリートが圧壊したため載荷を中止した。このように、鉛直プレストレスを導入したものは、斜めせん断ひび割れが確認された位置での鉛直方向鉄筋に着目した時、図-3.6(a)に示すように、斜めせん断ひび割れ発生後のひずみ応答に違いが見られ、基準供試体(Type B0)はプレストレスを導入した補強供試体(Type B1)に比べひずみの増加割合が大きいことが確認された。ただし、フーチング側面にはプレストレスによるポアソン効果が見られ、載荷途中にPC鋼棒を配置した位置に鉛直方向のひび割れが部材中央に確認された(図-3.6(b)参照)。そして、このポアソン効果の影響によって載荷方向に引張力が作用し、引張鉄筋の曲げ降伏を助長したと考えられる。

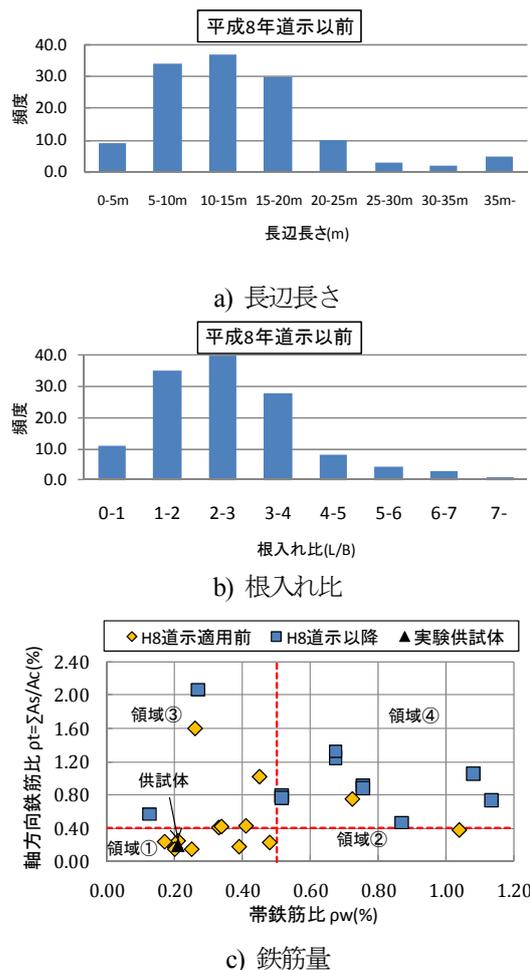
図4.1 調査結果

平成8年道示以降の道示に基づいて設計されたケーソン基礎の多くは、平成8年道示を境に、鉛直軸方向鉄筋と帯鉄筋の量が明らかに増大している様子が分かる。平成8年道示適用以前は軸方向鉄筋比 ( $=\Sigma A_s/A_c$ ) が0.4%以下のものが多い。その多くがはり部材としての最小鉄筋量である軸方向引張鉄筋比 ( $=A_{st}/bd$ ) の0.2%以上を満足していない。したがって、ひび割れ曲げモーメント  $M_c$  が終局曲げモーメント  $M_u$  より大きくなり ( $M_c > M_u$ )、ひび割れが発生すると、直ちに鉄筋が降伏あるいは破断し、脆性的な破壊性状を示すことが懸念される。また、せん断力に対して配置される帯鉄筋量は0.5%以下のものが多い。そこで、配置鉄筋量から想定される破壊形態を4つの領域①～④に区分した。区分にあたっては、まず脆性的な曲げ破壊形態となる境界線として軸方向鉄筋比については0.4%に設定した。また、平成8年道示以降のケーソン基礎はせん断破壊に対して、曲げ破壊が先行するように設計されることを考慮し、平成8年道示以降と以前を区分する値として帯鉄筋比については0.5%を目安に境界線を設定し、それより大きい場合には曲げ破壊、小さい場合にはせん断破壊先行または曲げからせん断破壊移行型の破壊形態と見なした。以上から、軸方向鉄筋比と帯鉄筋比が小さい領域①は、ひび割れ発生後に脆性的な曲げ破壊、またはせん断破壊のいずれかが生じるものと判断できる。そして、軸方向鉄筋比が小さく、帯鉄筋比が大きい領域②は脆性的な曲げ破壊が、軸方向鉄筋比が大きく帯鉄筋比が小さい領域③はせん断破壊が、それぞれ想定され、個別の検討が必要となる。領域④は現行道示を満足すると考えられる領域でありレベル2地震動に対しても安全であると予測される。そして、平成8年道示より前の示方書に基づいて設計された既設ケーソン基礎の多くは、大断面に対し軸方向鉄筋比及び帯鉄筋比が非常に小さい図4.1 c) の領域①に属していることが分かる。

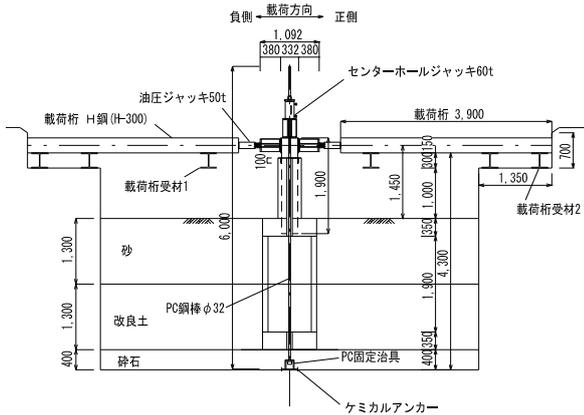
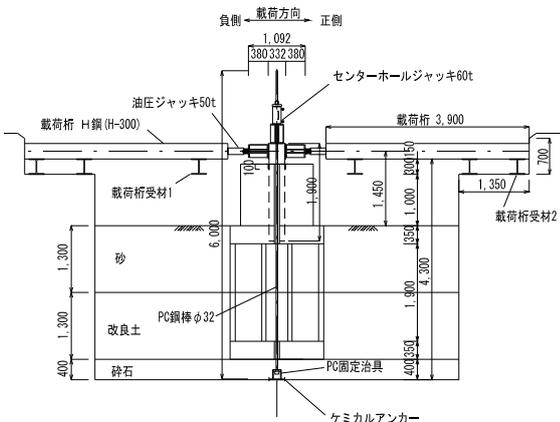
図-4.2 載荷試験の概要

#### 4.2 実験概要

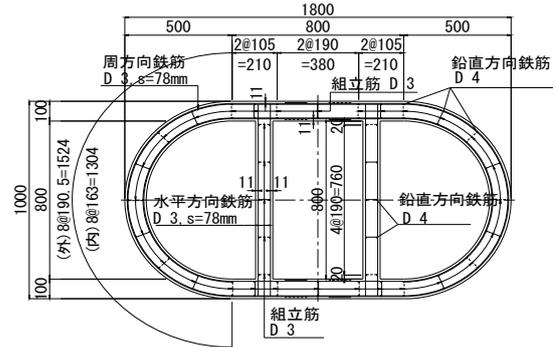
図-4.3 概略配筋図

ケーソン模型の外寸は、1/10スケールを想定し、橋軸方向の幅が1.0m、橋軸直角方向の幅が1.8m、高さが2.6mとした。ケーソン本体の配筋図は図4.3に示す通りである。なお、橋脚部および頂版については、損傷が生じないよう十分な鉄筋量を配置した。

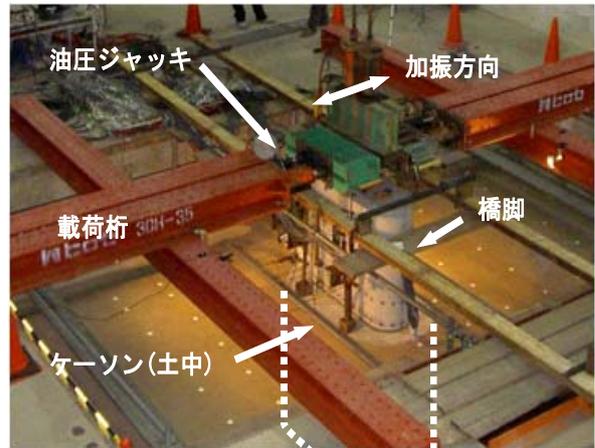
写真4.1 実験状況

実験は、土木研究所基礎特殊実験施設内の実験ピットにて実施した。作製した模型地盤内にケーソン模型を埋設した状況を写真-4.1に示す。載荷は、ピット底面に定着させたPC鋼棒を介してセンターホールジャッキにより死荷重相当(柱下端での軸心力が $0.7\text{N/mm}^2$ )の鉛直力(350kN)を導入したままの状態、上部構造位置に設置した油圧ジャッキにより繰返し水平変位を与えて行った。

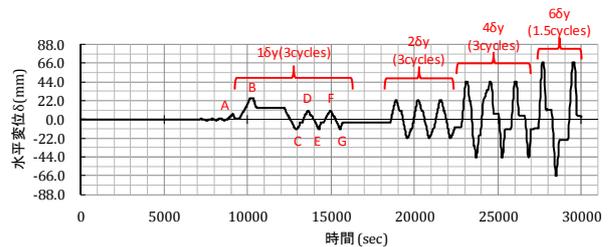
図4.6 載荷履歴図

実験後に模型地盤を撤去した状態で撮影したケーソン模型の状況と載荷履歴中の B 点と C 点のピーク変位時に正側の側壁をケーソン内側から撮影した画像を写真4.2, 写真4.3に示す。図4.6に示すように, B 点は  $+2\delta_y$  時, C 点は  $-1\delta_y$  (1 サイクル目) に相当する。側壁に見られる損傷は土層境界付近で周方向に貫通するクラックのみである。B 点では正側側壁は断面図心軸より圧縮側にあるが, 軸方向引張応力によるクラックの開口が見られる。実験終了後の状態であっても, いわゆる塑性ヒンジ長はほぼゼロと言っても良いほど極めて短く, 鉄筋の破断やはらみだしは確認されなかった。このような破壊性状は, 本研究とはほぼ同等の軸方向鉄筋比が設定されている鈴木ら<sup>9)</sup>の実験 ( $\Sigma A_s/A_c=0.15\%$ ) でも見られる。

図4.7で, C 点である  $+1\delta_y$  時と D 点である  $-1\delta_y$  時で荷重に差が見られるのは, 図4.6に示すように,  $+2\delta_y$  (B 点)  $\rightarrow -1\delta_y$  (C 点)  $\rightarrow +1\delta_y$  (D 点) の順で変位履歴を与えたため, C 点は負側の処女載荷であるのに対して, D 点は正側  $2\delta_y$  の載荷の繰返し載荷の途中点であり, 既に引張となる軸方向鉄筋のひずみが降伏点を越えた履歴を有した状態で載荷されていることの違いである。また, 図4.8

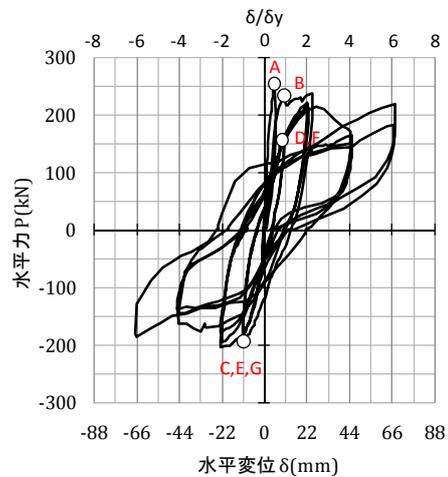
図4.7 載荷点での水平力-水平変位関係

$1\delta_y$  は現行道示の設計法であるケーソン本体を梁, 周辺地盤をバネに置き換えた梁-バネモデルで計算したときに基礎背面側の壁に配置された全ての軸方向鉄筋が降伏に達する時点の載荷点変位 (11mm) であり, 図4.4 の降伏変位に対応する。計算上, ひび割れ時の水平耐力が降伏時, 終局時の水平耐力を上回るが, 実験においても,  $1\delta_y$  に至る前に荷重のピークが見られ (図4.7, A 点), その後, 若干の荷重低下が生じた。

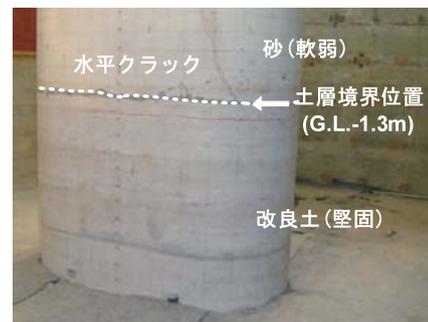
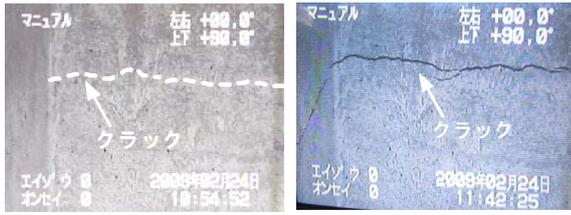
写真4.2 実験後のケーソン模型の損傷状況

a) B点まで載荷      b) C点まで載荷  
写真-4.3 ケーソン内部の損傷状況  
(正側側壁のほぼ同位置を撮影)

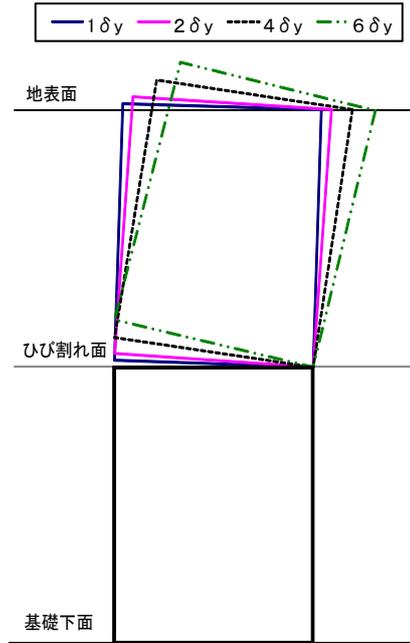
図-4.9 ひび割れ位置でのケーソンの挙動

図-4.9 は、基礎天端に設置した傾斜計の計測結果と、カメラによるクラック観察結果、及び断面図心軸に対して圧縮側に配置されている軸方向鉄筋にも降伏を超える引張ひずみが生じていたという事実をもとにケーソンの挙動を図化したものである。ケーソン基礎は、土層境界

位置に発生した側壁周方向の貫通したクラックにより、基礎が上下に分断され、上方のケーソン躯体が直接基礎のように浮上りと着地を繰り返す。そして、クラック部では鉄筋が伸出しを繰り返す。それでも急激な荷重低下を

示さなかったのは、周辺地盤からの受働土圧抵抗や基礎周面摩擦力が発揮されたためと考えられる。

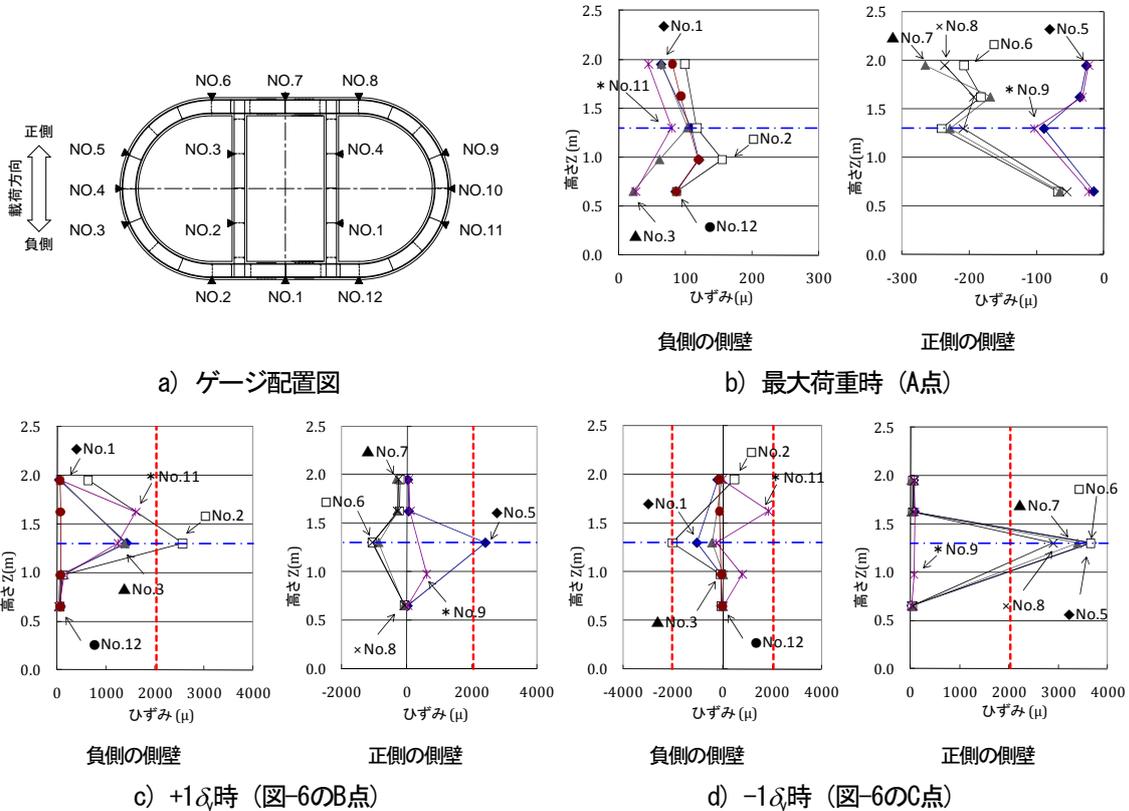
図-4.8 ケーソン本体のひずみ分布 (側壁)

にケーソン本体の高さ方向に5段設置した側壁鉛直方向鉄筋のひずみ分布図、降伏ひずみ $\epsilon_{sy}$  ( $=2027\mu$ )、および土層境界の高さ ( $z=1.3\text{m}$ ) を示す。ここに、高さ  $z$  の基準面はケーソン底面である。土層境界付近で大きな引張ひずみが発生している。そして、B点では断面図心軸に対して圧縮側に配置されている軸方向鉄筋にも降伏ひずみを超える引張ひずみが生じている。

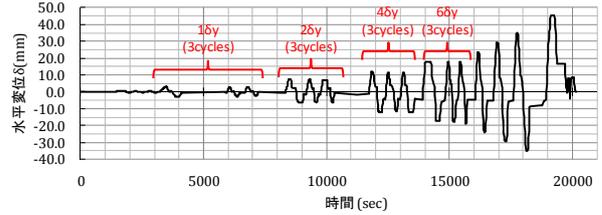
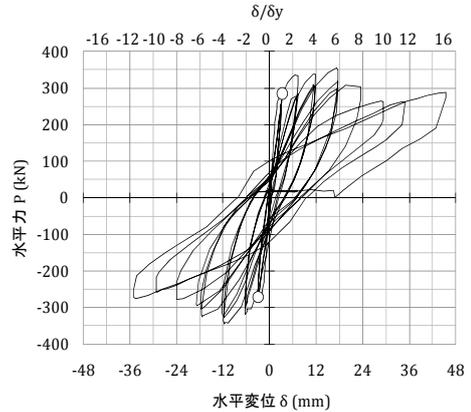
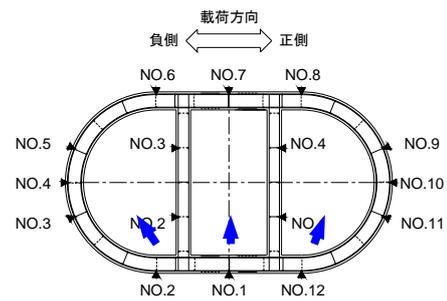
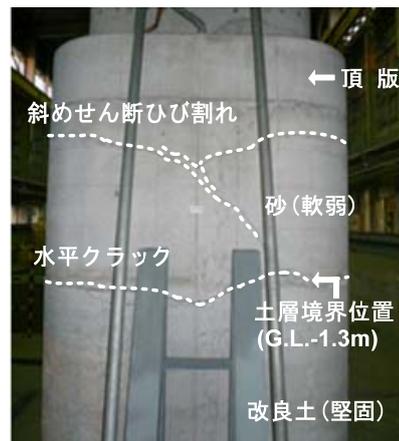
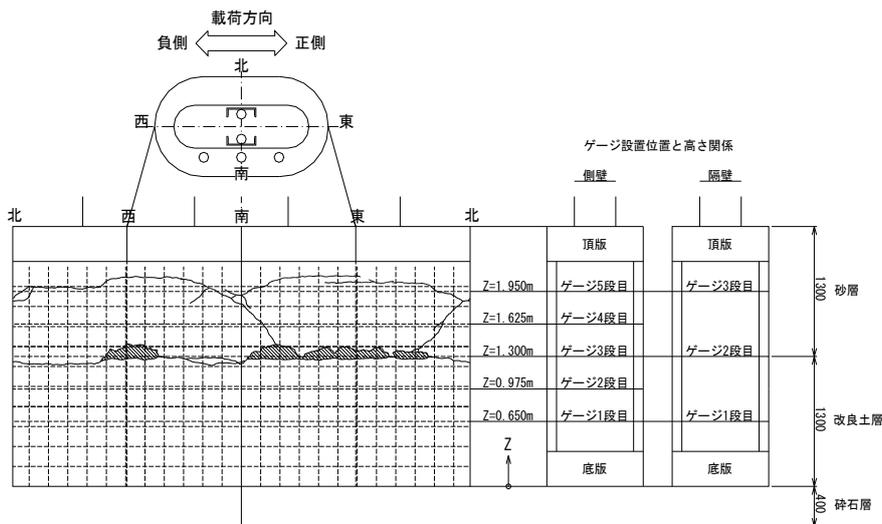
水平荷重載荷位置における水平変位の載荷履歴を図4.10、水平荷重-変位関係を図4.11に示す。ゲージ配置図とケーソン内部に設置したカメラの撮影方向を図4.12に示す。ここに、 $1\delta_y$ は予め、梁-バネモデルで計算したときに基礎本体の水平断面のうち  $90^\circ$  の円弧内に含まれる全ての軸方向鉄筋が降伏に達する時点の載荷点変位 (2.9mm) とした。実験後に模型地盤を撤去した状態で撮影したケーソン模型を写真4.4、ひび割れ展開図を図4.13に示す。設計計算では改良土内の側壁がせん断破壊に至るが、頂版付近に斜めせん断ひび割れを形成するせん断破壊と土層境界に沿った水平クラックが確認され、実験終了後に計測したクラック幅は、前者が0.30mmで軽微である一方で 後者は開口した状態で、最外縁のかぶりコンクリートが剥落し帯鉄筋が一部露出していたことから、実験では最終的に曲げ破壊したのと考えられる。

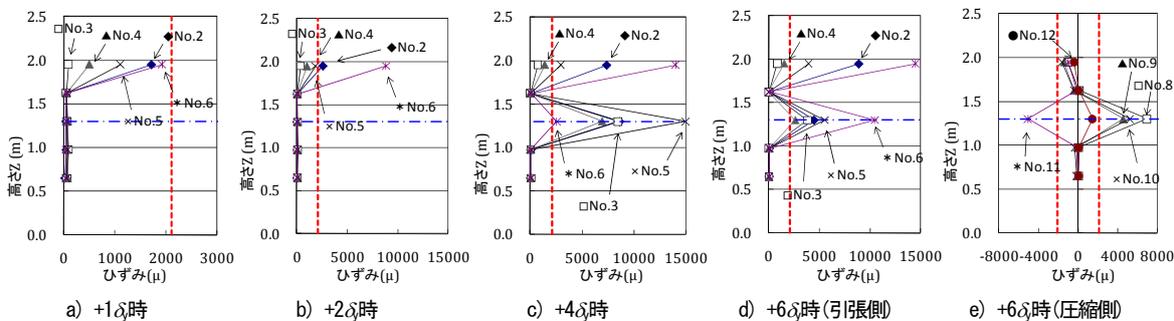
図-4.14 ケーソン本体のひずみ分布 (側壁)

各載荷変位時での正側に載荷したときの各ピーク変位時における側壁鉛直方向鉄筋のひずみ分布図と降伏ひずみ $\epsilon_y (=2101\mu)$ 、および土層境界の高さ ( $z=1.3m$ ) を図4.14に示す。ケーソン本体の鉛直方向鉄筋に配置したひずみゲージとの高さ関係は図4.13に示している。

$+1\delta_y$ 及び $+2\delta_y$ のピーク変位時では、斜めせん断ひび割れが形成された位置にある、頂版付近で載荷方向に対し引張領域となる断面円弧部から外れた位置に配置された軸方向鉄筋No.2, 6のひずみ値が大きく、一部は降伏に達する一方で、この時点では土層境界付近の断面で発生しているひずみ値は小さい。その後、載荷変位が大きくなると、 $+4\delta_y$ 時で土層境界でも鉄筋の降伏が確認された。 $+6\delta_y$ 時では、断面図心軸より圧縮側にあるNo.8, 9, 10の鉄筋も引張で降伏ひずみに達しており、この時点で土層境界に沿った水平ひび割れが断面内の広範囲にわたって開いたと考えられる。したがって、 $6\delta_y$ の1サイクル目に比べて $8\delta_y$ の1サイクル目のピーク荷重は低下し、 $6\delta_y$ の3サイクル目のピーク荷重程度しか発揮されていないものと考えられる。

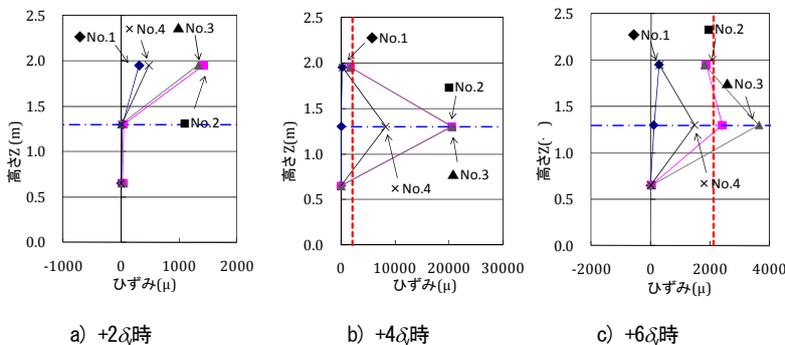
図-4.15 ケーソン本体のひずみ分布 (隔壁)

続いて, 図-4.15に, 正側ピーク変位時にケーソン隔壁鉛直方向鉄筋に生じたひずみ分布を示す. ひずみゲージの設置高さは, 側壁ゲージの1断面, 3段目, 5段目と同じであり, 図-4.13に位置関係をまとめている. No.1とNo.4が断面図心軸より圧縮側に, No.2とNo.3が断面図心軸より引張側にある隔壁に配置されている. 頂版付近の側壁に斜めせん断ひび割れが進展する2 $\delta$ 時において, 頂版付近の隔壁に発生するひずみ値は側壁部 (No.2, 6) と比較

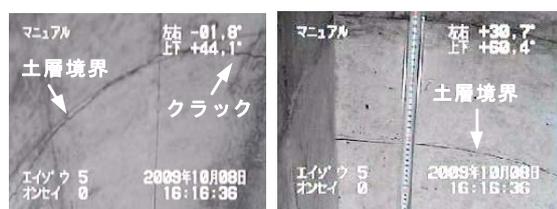
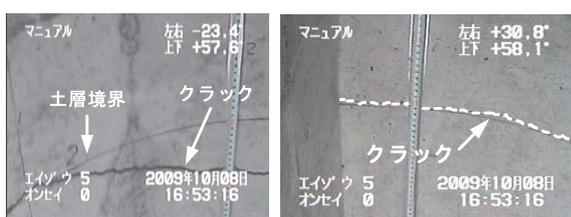
+4 $\delta$ および+6 $\delta$ のピーク変位時に側壁の状態をケーソン内部から撮影した画像を写真-4.5, 写真-4.6に示す. 断面図心軸より引張側の側壁を撮影しているのがカメラ1, 圧縮側の側壁を撮影しているのがカメラ2である. カメラ2の画像から, 断面図心軸より圧縮側にある側壁であっても, クラックは密着せずに開いている状況が分かる. 換言すると, 橋軸方向の載荷実験同様に低鉄筋であるため, 貫通するクラックの鉄筋が伸び出し, 貫通クラックにより分断された上側のケーソン躯体が, ロッキングするよ

写真-4.5 ケーソン内部の損傷状況(+4 $\delta_f$ )

写真-4.6 ケーソン内部の損傷状況(+6 $\delta_f$ )

以上より、想定される破壊順序は、頂版付近で発生した曲げひび割れが斜めせん断ひび割れに進展するが、隔壁があるため完全にはせん断破壊には至らず、基礎として水平力と鉛直力に対して抵抗力は増加し続ける。その後、土層境界に沿って水平クラックが発生し、貫通、クラック間で鉄筋が伸び出し、変位が大きくなったと考えられる。

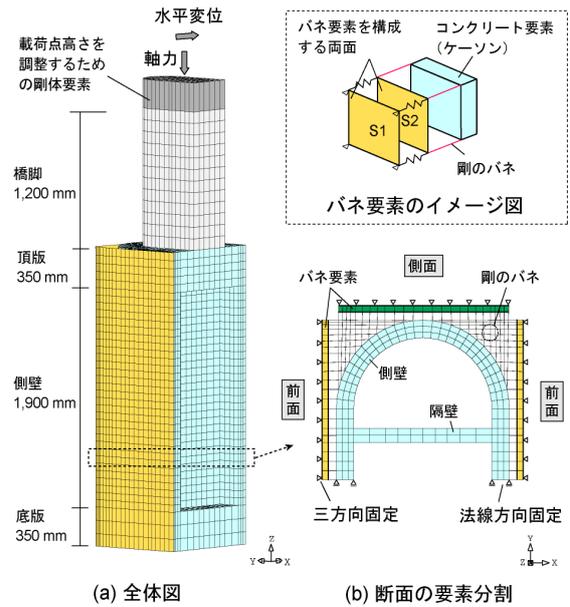
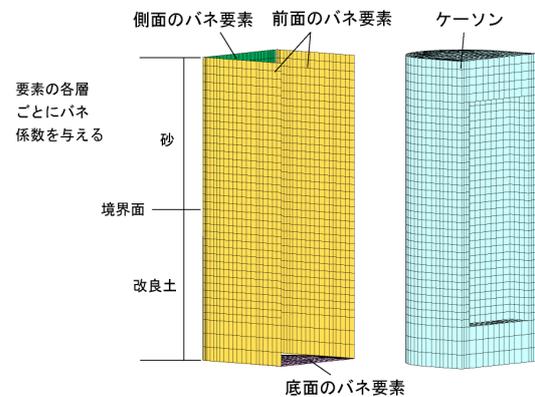
図-4.16 解析モデルの概要

ケーソン基礎の載荷実験結果に対して、既往の数値解析手法を用いることでどのくらいの精度で応答を再現できるかを検証するため、FEM 解析によりケーソン本体を要素分割し、コンクリートのひび割れモデルを取り込むことで、実験で確認された斜めひび割れに着目した解析

モデルを作成することとした。また、今後、FEM 解析により実験結果を補完し、様々な条件での挙動を調べることが想定される。このため、解析精度や解析時間、通常の設計計算との整合性等に配慮しつつ、複雑な形状寸法と配筋状況、コンクリートの圧縮・引張破壊、鉄筋の降伏、地盤の非線形性等を考慮できる解析モデルを作成する。ここでは、汎用構造用解析ソフト DIANA を用いて解析した。

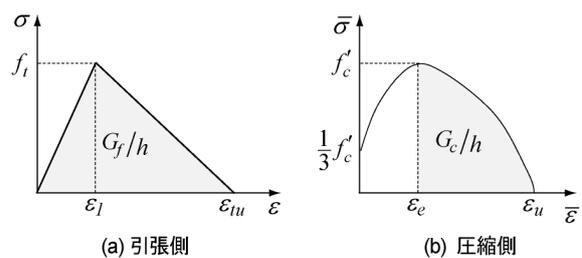
図-4.18 コンクリートの応力度-ひずみ曲線

コンクリートの材料構成則については、ポストピーク領域における要素寸法依存性の低減を図るため、引張側と圧縮側の両方に要素寸法を考慮する応力度 ( $\sigma$ )－ひずみ ( $\epsilon$ ) 曲線を適用した。引張側には、図4.18 a) に示すバイリニアモデルを用い、引張破壊エネルギー  $G_f$  は文献<sup>9)</sup>によって評価した。圧縮側には、図4.18 b) に示す応力度－ひずみ曲線<sup>7)</sup>を用いた。このモデルでは、圧縮破壊エネルギー  $G_c$  と要素寸法を考慮し、終局ひずみ  $\epsilon_u$  の値はその両方に影響される。圧縮破壊エネルギー  $G_c$  は文献<sup>8)</sup>に基づいて算出した。また、コンクリートのひび割れ

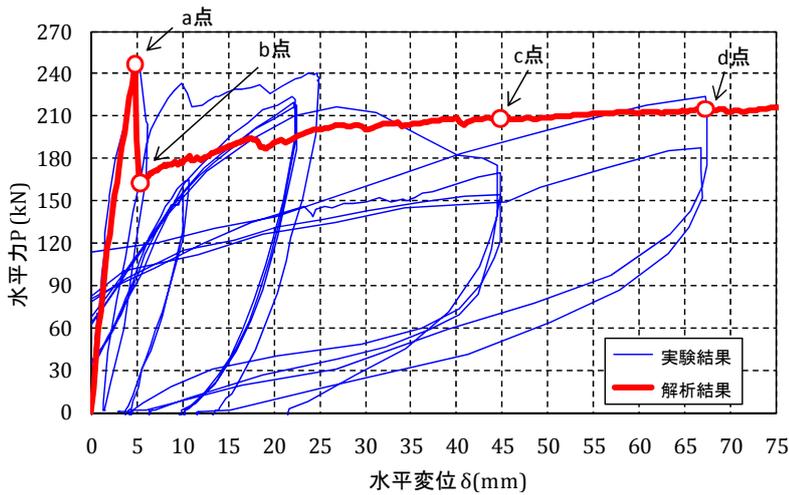
図-4.19 荷重点位置での荷重-変位関係

図4.19 に  $6\delta_y$  ( $1\delta_y=11\text{mm}$ ) 付近までの荷重載荷点位置における水平力 (P) - 水平変位 ( $\delta$ ) に関する実験結果と FEM 解析結果の比較を示す。図4.19 の a~d 点は、図4.20 の解析による損傷状況と対応している。最大荷重 (a 点) に達するまでの解析結果の剛性勾配は、実験結果とはほぼ同程度である。FEM 解析でも最大荷重時に達した後、ひび割れの発生によって荷重が急激に低下する状況が再現できている。

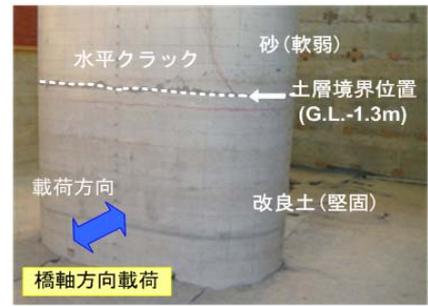
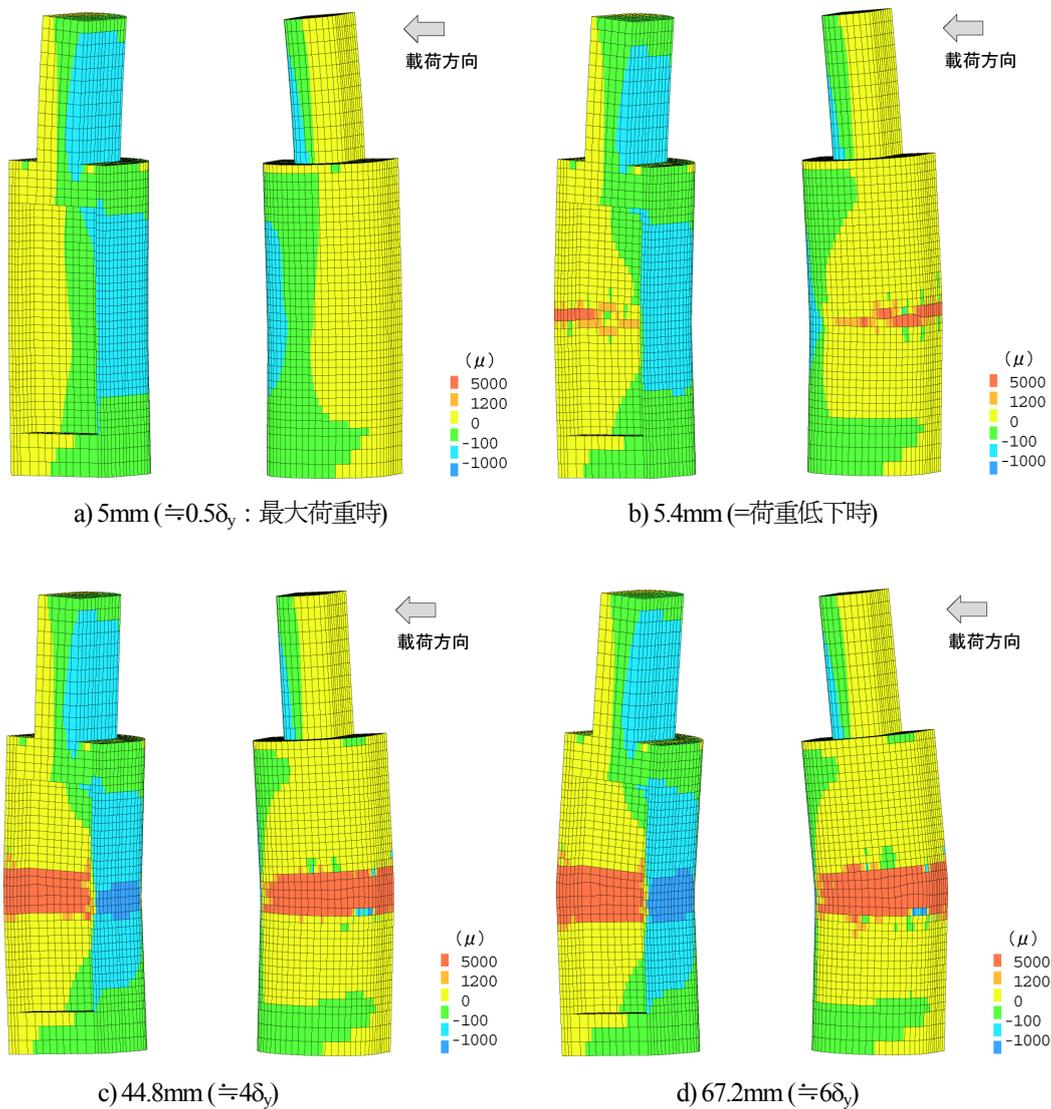
図-4.20 各荷重変位時における損傷状況

図4.20 に各載荷変位時における解析結果を示す。ここで、解析結果は鉛直方向 (z 方向) のひずみを用いてひび割れ状況を表している。ひずみコンターレベルの  $1,200\mu$  は、図4.18 a) の  $\epsilon_m$  の概略値であり、ひび割れの完全開口を意味する。a 点は、最大荷重発生時点であり、b 点は荷重低下後、c 点は  $4\delta_y$  時を、d 点は載荷実験終了時の  $6\delta_y$  時をそれぞれ示している。解析結果は、写真4.7 の実験結果と同様に砂と改良土の境界面にひび割れが生じている。

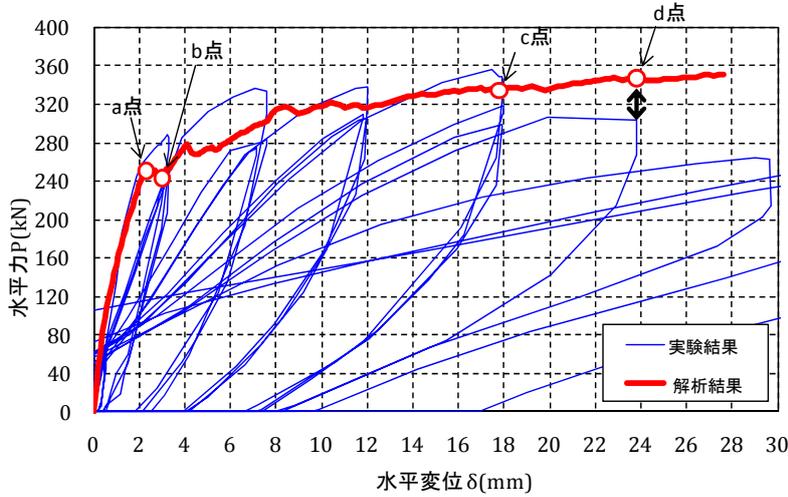
図-4.21 載荷点位置での荷重-変位関係

図4.21 に  $8\delta_y$  ( $1\delta_y=2.9\text{mm}$ ) 付近までの荷重載荷点位置における水平力 (P) - 水平変位 ( $\delta$ ) に関する実験結果と FEM 解析結果の比較を示す。図4.21 の a~e 点は、図4.22 の解析による損傷状況と対応している。載荷変位  $1\sim 2\delta_y$  付近まで FEM 解析結果で得られた水平力は実験結果より小さく評価していることがわかる。これは、図4.22 の損傷状況からわかるように実験で見られた頂版付近の斜めせん断ひび割れが形成されていないためと考えられる。また、 $6\delta_y$  以降、解析では実験で見られた荷重

低下を再現できていないことがわかる。これは、解析するにあたって鉄筋を埋込み鉄筋要素でモデル化しており、コンクリートと鉄筋が完全付着になっていること、鉄筋

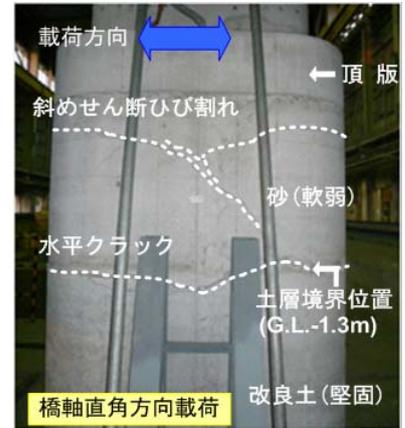
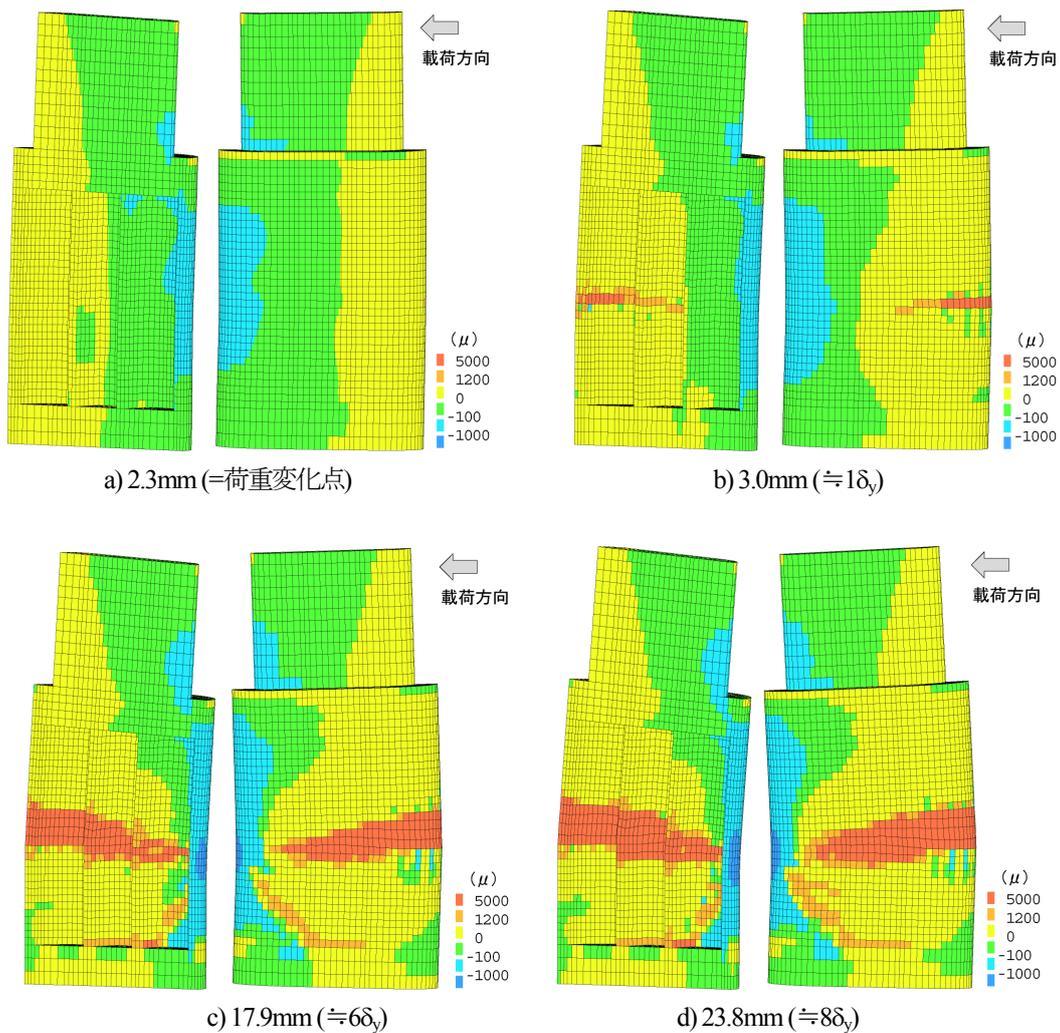
図-4.22 各載荷変位時における損傷状況

図-4.22 に各荷重変位時における解析結果を示す。ここで、解析結果は鉛直方向 (z 方向) のひずみを用いてひび

割れ状況を表している。ひずみコンターレベルの1,200 $\mu$ は、図-4.18 a)の $\epsilon_{ult}$ の概略値であり、ひび割れの完全開口を意味する。a点、解析時における荷重変化点であり、

b点、土層境界に配置された軸方向鉄筋が降伏する時点を、c点は $6\delta_y$ 時を、d点は $8\delta_y$ 時をそれぞれ示している。写真-4.8 に示す頂版付近に発生した斜めせん断ひび割れ

これは FEM 解析で再現することはできなかったものの、最終的に破壊した位置は概ね一致する結果となった。

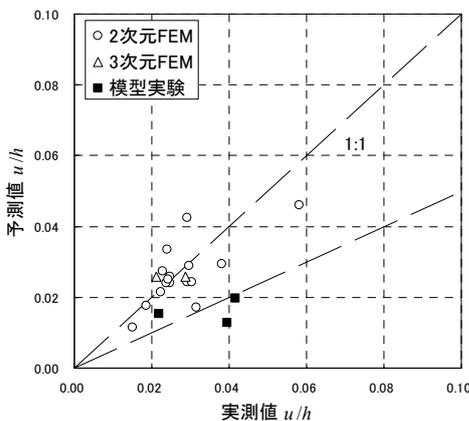
図-5.5 杭基礎橋台の予測値と実測値の比較

液状化層厚  $h$  により正規化した橋台変位を、この経験式より得られた予測値と実測値と比較したものを図-5.5 に示す。遠心模型実験の結果についてはやや過小評価となっているが、橋台水平変位の予測に用いる地盤反力係数は上記の式により概ね推定できるものと考えられる。
