3.4 強震時の変形性能を考慮した河川構造物の耐震補強技術に関する調査

研究予算：運営費交付金（治水勘定）
 研究期間：平 18～平 22
 担当チーム：地質地盤研究グループ（土質振動）
 研究担当者：佐々木哲也，谷本俊輔，中田芳貴，
 中島進

本研究は、河川構造物の耐震補強技術，特に，強震時の変形性能を考慮した河川構造物の耐震補強技術の開発を目的として実施するものであり，堤防の耐震点検手法および耐震対策工法設計法，自立式特殊堤，水門，樋門および堰の耐震点検手法に関して一定の知見を得るとともに，河川構造物の地震被害事例集の作成を行った。
 キーワード：堤防，自立式特殊堤，水門，樋門，堰，耐震診断，耐震対策

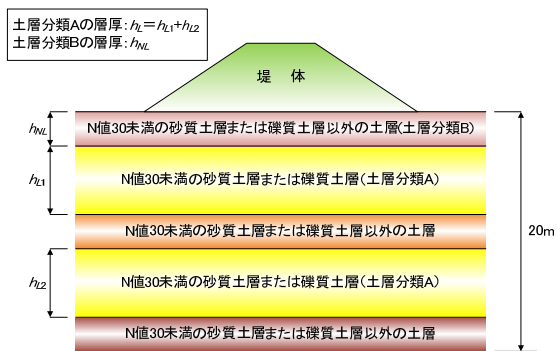
図-3 土層分類およびその層厚の定義

Ishihara⁸⁾や金子ら⁹⁾は、液状化層とその上にある表層非液状化層の層厚に着目して、既往の地震における液状化による地盤被害の有無を整理している。これらを踏まえつつ、既存の堤防地質縦断面図を活用することを想定し、ここでは液状化層厚および表層非液状化層厚の分布に基づいて堤防の耐震性を概略評価する手法について検討する。具体的には、表-1に示す堤防に沈下が生じた被害事例を対象に、図-3に示すように液状化層としてN値30未満の砂質土または礫質土層(以下、土層分類Aという)を対象とする層厚 h_L と表層非液状化層として表層に位置するこれらの土層以外(以下、土層分類Bという)を対象とした層厚 h_{NL} について堤防の被害程度との関係を整理した。液状化が生じる可能性がある土層の判定は、本来、地盤調査に基づく地盤定数を用いて液状化の判定により区分することが望ましいが、ここでは既往の液状化の発生および非発地点の調査事例¹⁰⁾を踏まえ、安全側の評価として土層分類Aを液状化層として取り扱うこととした。また、整理を行うにあたり、表2に示す危険度ランクAとBに分類される地形区分にも着目した。整理した結果を図-4に示す。なお、図中の中塗した点は堤体に液状化が生じた事例である。

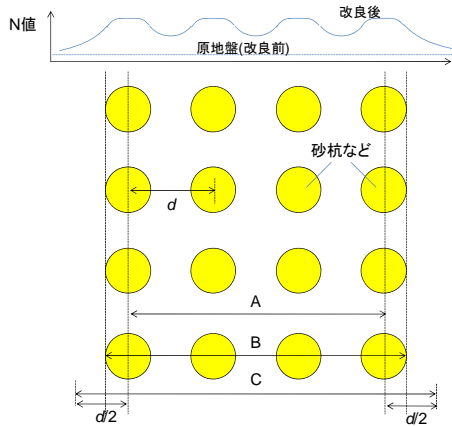
図-10 有効幅の設定例

改良仕様の設定後、改良後の N 値を用いて液状化強度を算定し、堤防の地震時変形解析を行うことで、対策後の堤防の耐震性能を照査する。この際、改良範囲の設定にあたっては、上記の検討結果に基づき、図-10のように有効改良幅を設定することで、水圧伝播の影響による損傷領域の影響を緩衝することとした。

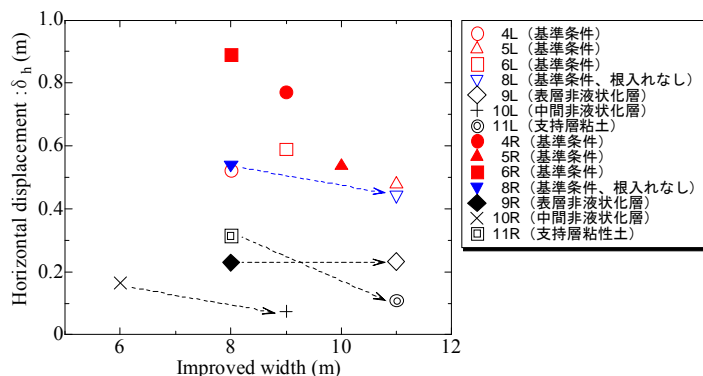
図-14 改良幅および基礎地盤条件と改良体の残留水平変位との関係

Case4 で改良幅と水平変位の関係が逆転したのは、実験準備過程で改良体に損傷が生じたこと事などが原因だと考えられる。一方で、Case9 では幅の異なる左右の改良体で水平変位がほぼ同等の結果となったが、これは Case9 では改良幅 B に対する液化化層厚 H_L の比 B/H_L が他ケース (0.75~1.38) と比較して 1.33~1.83 と大きかったために、対策効果が頭打ちになったものと推測される。

今回の実験条件では、根入れの深さが 1m と比較的小さかったこともあり、根入れの有無 (Case8L と Case5L) が改良体の水平変位に及ぼす影響は顕著ではなかった。なお、Case6R の水平変位が Case8R と比較して大きかったのは、改良体に顕著な損傷が生じたためであると推測される。

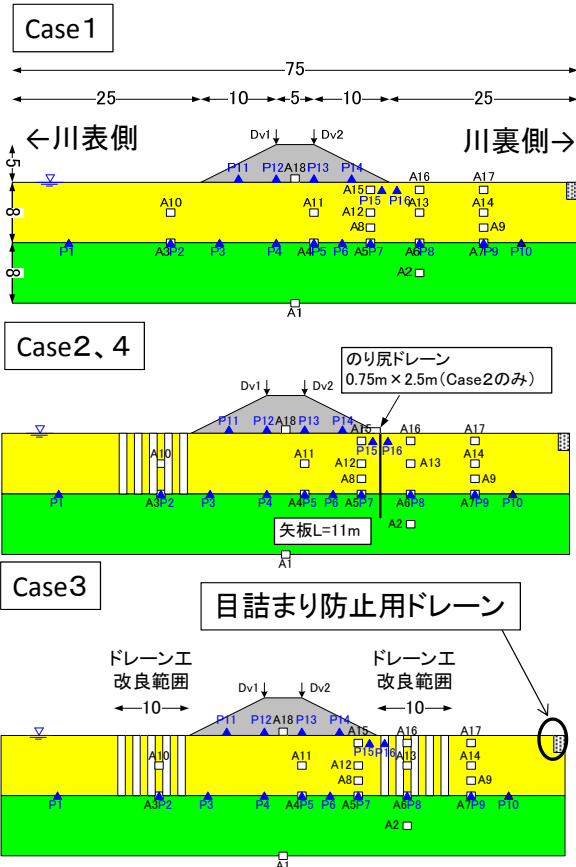
図-23 実験模型 (単位:m)

実物大換算した寸法値とともに、実験模型を図-23 に示す。なお、以下では特に断りのない限り寸法値や計測値を実物大換算した値として示す。Case1 は無対策の堤防に関する実験であり、Case2 では川表側にドレーン工、川裏側に矢板による耐震対策が行われた場合を想定した。また、Case2 では矢板による遮水と、それに伴う堤体内水位の上昇を避けるために、浸透対策としてのり尻部に設置されるじゃかご等のドレーンを模擬し、高さ 75cm、長さ 2.25m の範囲を 3 号砕石で置き換えた (以下、のり尻ドレーンという)。Case3 は川表、川裏側ともにドレーンによる耐震対策が行われた場合に関する実験で、Case4 は Case2 と同様に川表側をドレーンで、川裏側を矢板で対策し、のり尻ドレーンを設置しなかった場合を想定し

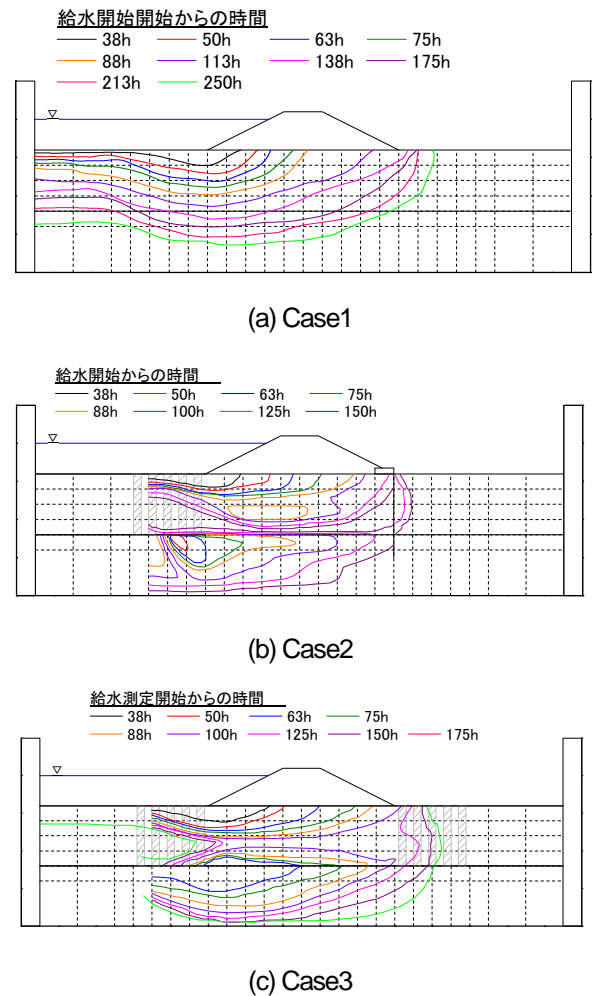
図-30 基礎地盤への浸透過程

間隙水圧計で計測した堤体内水位が概ね定常状態に達し、第一段階の浸透実験を終了した時点における模型地盤の状況を図-29に、赤く着色したトレーサーの基礎地盤への浸透過程を図-30に示す。

一方、崩壊が生じた Case4 と同じ対策工の配置で、川裏側にのり尻ドレーンを設置した Case2 では、Case1 や Case3 で生じた部分的な崩壊さえも裏のりでは発生せず、のり尻ドレーンの有効性が確認できた。また、耐震対策としてのドレーン工を施工したことにより、支持地盤の深い位置までトレーサーが到達したのは、Case3 と同様

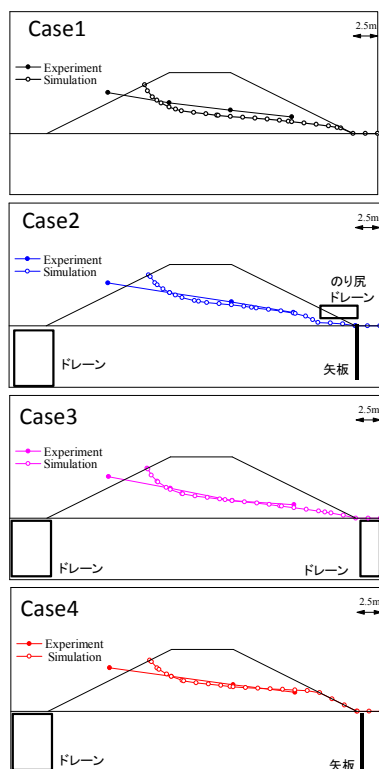
図-34 定常状態における堤体内水位の比較

まず、図-34 に示した定常状態における水位を比較すると、解析結果は実験結果と概ね整合しており、円弧すべり計算を行うにあたって重要となる定常状態における浸潤面を、浸透流解析により精度よく再現できている。また、対策工の組合せによる浸透特性の違いについても概ね解析で再現できている。すなわち、Case4 では堤体内、特に裏のり尻付近の水位が上昇しやすいこと、Case2 ではのり尻ドレーンが裏のり尻部の水位を低下させる効果を発揮していること、Case3 では両のり尻のドレーンが堤体内水位をわずかに低下させていることなどが再現されている。

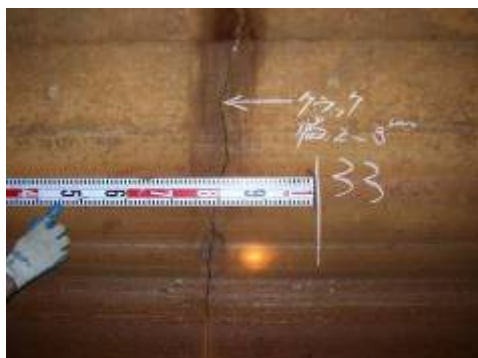
図-45 函体に生じたクラックの一例 (スパン3)

函体にクラックが生じたスパンとよく一致している。特にスパン3の一部では、曲げモーメントと同時に極めて大きな引張力を受けており、図-45 に示すスパン3において生じた函体の全周にわたるクラックが、曲げモーメントと同時に受けた軸方向引張力の影響によることを示唆しており、実際の被災状況と解析結果が比較的良好に対応していた。

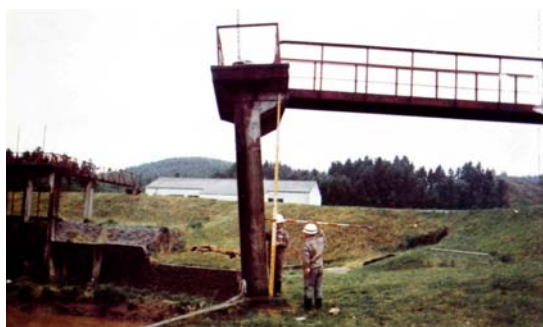
写真-1 阿久戸排水樋管の被災状況²⁸⁾

樋門は河川堤防を横断して設けられる制水構造物であり、堤防と同様に流水を河川外に流出することを防止する機能を有する施設である。また、大規模地震後においてもその機能を保持すること、あるいは速やかな機能回復を行い得ることが求められる。写真-1 は 1978 年宮城県沖地震で被災した阿久戸排水樋管であるが、門柱基部にコンクリートの剥落や軸方向鉄筋の座屈が生じ、門柱が傾斜し、地震後にゲートを開閉することができなかった。このように、ゲート及び巻上げ機等の荷重の支持に加えてゲートのガイドとしての役割を兼ねる樋門門柱については、耐震西欧に並び、地震後においてもゲートの開閉を妨げない、あるいは損傷が生じても速やかに修復しうる限界の状態にとどめることが要求される¹⁾。ゲート施設を有する樋門は、一般に、柱の断面形状が L 形で門柱及びゲート操作台から構成されるラーメン構造形式であることが多い。このような複雑な断面形状及び構造系であるにも係らず、その耐力や塑性変形性能等の耐震性能に関する実験的検討がなされていないのが現状である。そこで、本研究では樋門門柱の正負交番荷重実験を行った。

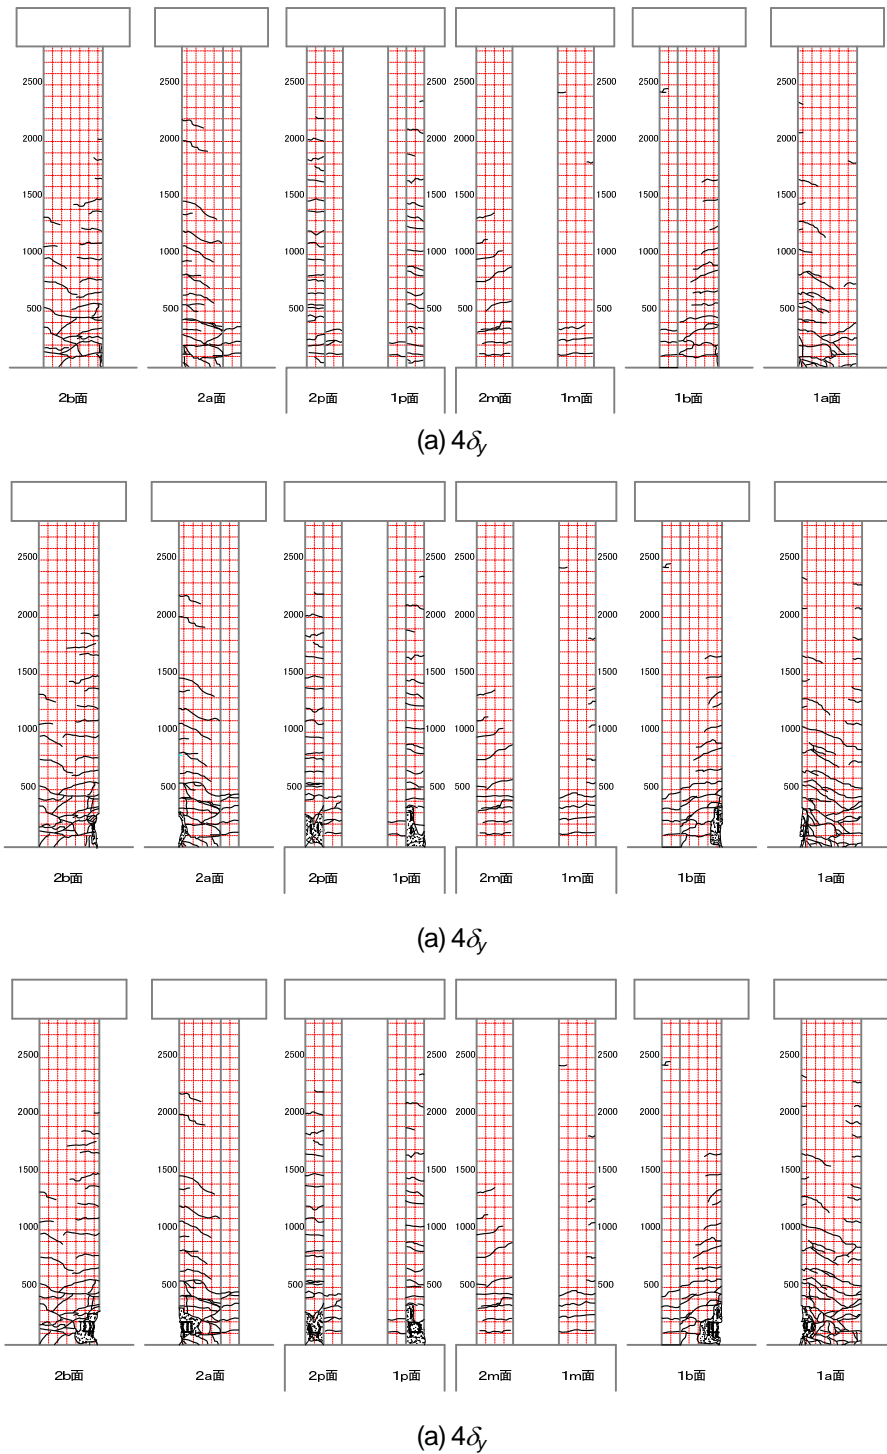
図-51 No.3 供試体損傷図

せん断スパン比 6.07 の No.3 供試体では, $4\delta_x$ まで水平ひびわれが進展した。領域 II において $5\delta_x$ で門柱基部から 30cm 程度の範囲でかぶりコンクリートが剥落し, 軸方向鉄筋に座屈が生じた。このとき, 帯鉄筋のフックはコアコンクリートに定着された状態を保持していた。 $6\delta_x$ でコアコンクリートが圧壊し, 負側の耐力低下も顕著となった。 $7\delta_x$ で領域 II の軸方向鉄筋が 3 本破断して負側の耐力が著しく低下した。このとき C-1 柱では, 帯鉄筋のフックが外れかかっている状況であった。No.3 供試体の場合も No.1 供試体の場合と同様, 領域 I に顕著な損傷

が生じることはなく、領域Ⅱの軸方向鉄筋の破断に伴って正側の耐力が低下し始めた。No.3 供試体については、耐力低下が始まる点として、正側で $6\delta_y$ 、負側で $5\delta_y$ を終局点とみなすこととした。
