## 6.1 岩盤・斜面崩壊の評価・点検の高度化に関する研究

北海道では、平成 8 年の豊浜トンネル崩落を契機に道路斜面の調査・対策が鋭意実施されてきた。しかし、平成 13 年の北見北陽崩落、平成 16 年のえりも町での大規模斜面崩壊など、岩盤・斜面崩壊等は依然頻発しており、安全な道路環境の維持・保全のため、より精度の高い斜面の調査・評価・点検等の防災システムの構築が急務となっている。本研究では、このような防災システムを構築することを目的に、地球科学的観点から平成 18 年から 22 年の 5 年間にわたり岩盤・斜面の研究を行った。本報告では、これまでの研究成果を総合的に取りまとめたものである。

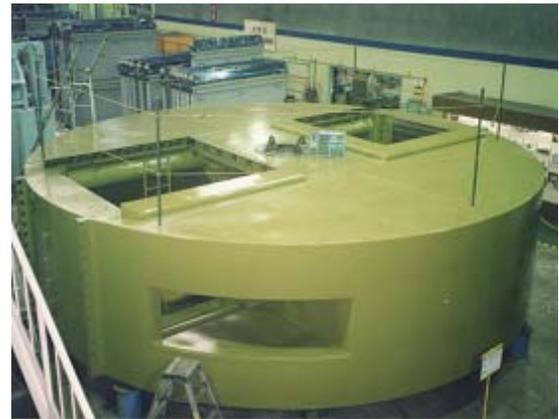
図-1 遠心力載荷装置

遠心評価法は、①3次元レーザ測量による高精度の地形デジタルデータ取得、②コンピュータ自動切削装置による地形模型の作製、③現地岩盤の強度特性をシミュレートするモルタル配合技術、④当研究所所有の大型遠心力載荷装置による模型実験、の4つのノウハウを組合せて実斜面の安全率を求める方法である（現在、特許出願中；登録番号 2006-196517）。実験に用いる大型遠心力載荷装置は、有効回転半径 3.5m、最大遠心加速度 100G、最大搭載質量 2500kg（最大加速度時）の装置である（図-1）。同法の検討手順は以下の通りである。

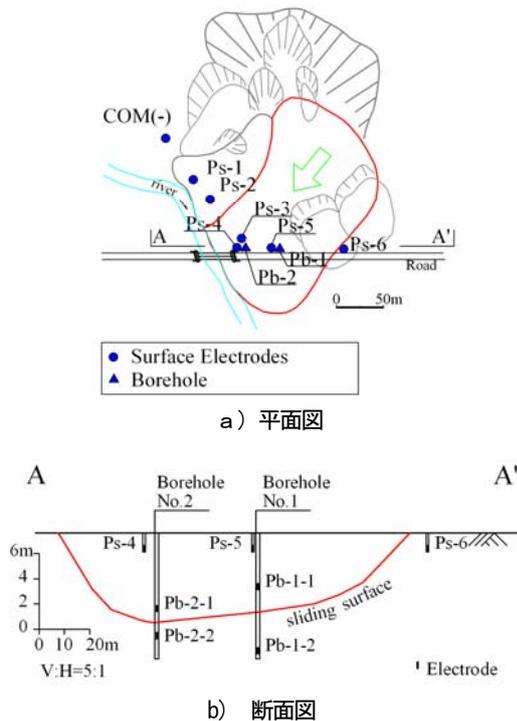
図-2 微小電位観測箇所

地すべり活動中の斜面で地中電位を計測した。微小電位観測網は、図-2 に示すとおり変状斜面末端部を網羅するようにして地表電極を計 6 箇所設置した。また、同じ

く変状斜面末端部にボーリング孔を2箇所設け、地中電極をすべり面以浅の変状土塊中に1箇所ずつ、すべり面以深の不動土塊中に1箇所ずつ設置した。

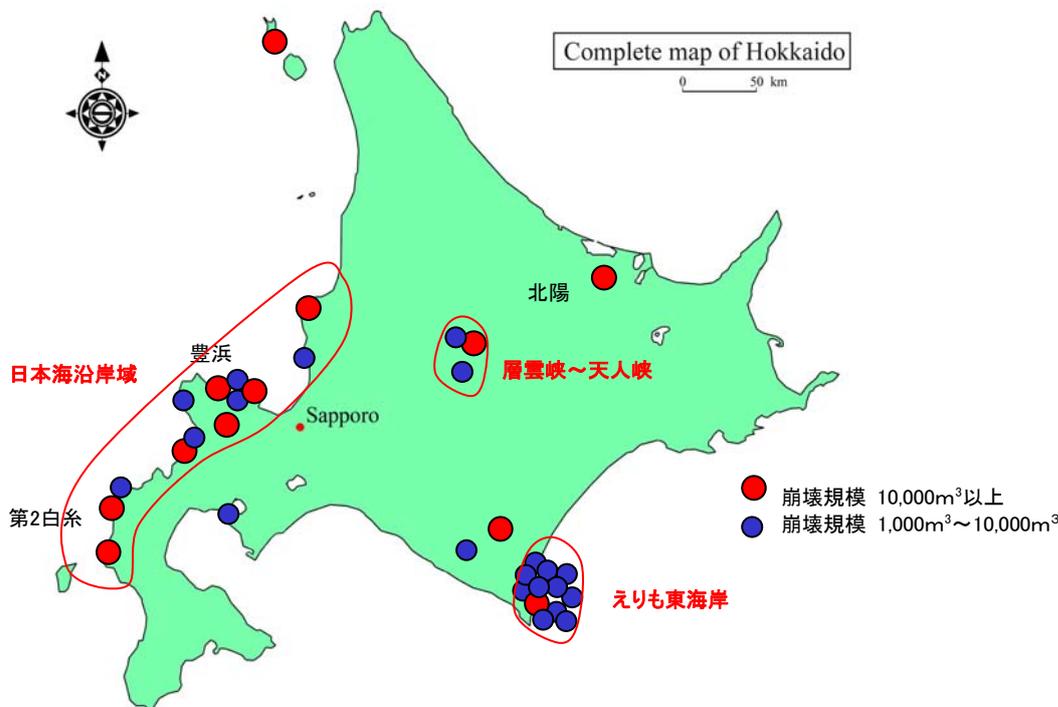
図-3 北海道における過去40年間の岩盤・斜面崩壊の分布(崩壊量1,000m<sup>3</sup>以上)

過去40年間の崩壊土量1,000m<sup>3</sup>以上の岩盤・斜面崩壊の位置を図-3に示す。なお図では規模10,000m<sup>3</sup>以上と1,000~10,000m<sup>3</sup>に分けて表示した。該当する岩盤・斜面崩壊は全部で33件である。文献などで崩壊規模が表示されていないものについては、記載状況から規模が1,000m<sup>3</sup>以上と考えられるものについてリストに加えた。

分布を見ると、えりも東海岸(黄金道路)の狭い範囲で岩盤・斜面崩落発生件数が12例と多く発生しており、この他に雄冬岬から積丹半島を経由し渡島半島にかけての日本海沿岸域で13例と多数発生している。また、北海道中部の層雲峡から天人峡において3件の崩壊例が認められる。

崩壊規模についてみると、抽出した33例のうち12例が10,000m<sup>3</sup>を越える大きな崩壊となっている。また、えりも東海岸地域での崩壊は、一例を除き規模は10,000m<sup>3</sup>

地形的にみると、33例中22例が海食崖で発生しており、北海道では海食作用による岩盤・斜面の削剥という視点が重要であることが分かる。これは海水準変動と斜面の関わりなどについての地史的な検討が重要であることを意味している。残りの多くは山岳部の峡谷で発生している。

地質別に見ると、太田天狗岳を除く日本海沿岸域の12例に加え、礼文島、室蘭本線清水の例の合計14例が火山角礫岩や熔岩などを中心とする火山砕屑岩類である。また、えりも地域の12例のうち5例が付加体堆積物である

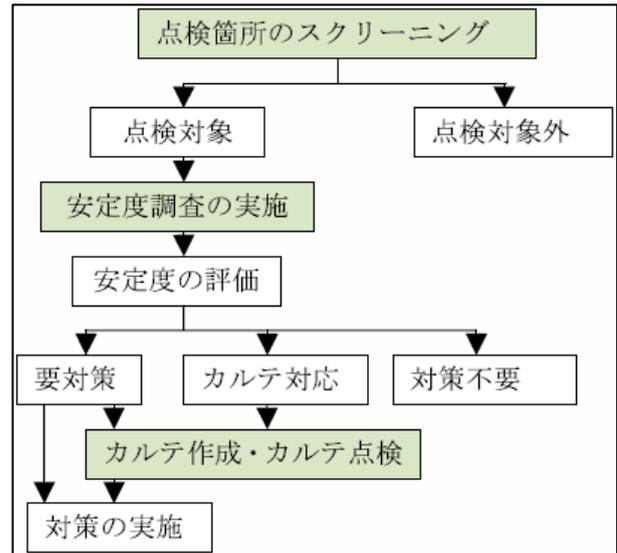
図-4 道路防災点検の流れ<sup>10)</sup>

道路防災点検は、昭和43(1968)年の飛騨川バス転落事故を背景として、同年に全国一斉に最初の点検が実施された。以後、落石や斜面崩壊による災害からの知見や教訓を反映し、点検対象、評価方法を変更しつつ実施されてきた。直近の点検(第9回)は、豊浜トンネル崩落事故を契機に1996~1997年に実施された。同点検では岩盤斜面に関しては「落石・崩壊」と「岩石崩壊」の2項目が設けられている。道路防災点検はスクリーニング、安定度調査、カルテ点検に分けられる(図-4)<sup>10)</sup>。スクリーニングと安定度調査は1996~1997年に実施されている。スクリーニングでは斜面を「点検対象」と「点検対象外」に分け、点検対象箇所は安定度調査により「要対策」、「カルテ対応」及び「対策不要」箇所に分けられている。そして要対策箇所から順次対策が実施されている。なお、カルテ点検は現在も継続されている。

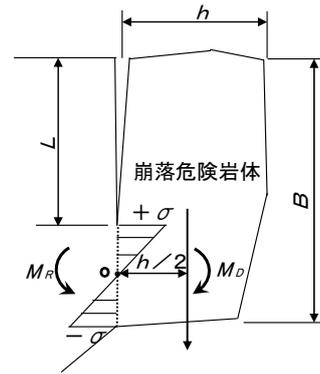
図-7 極限つりあい式の破壊条件図

遠心評価法の基本原理は、図-7 に示す極限つりあい式の破壊条件である。崩落危険岩体の起動モーメント  $M_D$  と、亀裂が進展する面に作用する抵抗モーメント  $M_R$  は、以下のように求められる。

$$M_D = \frac{\gamma B h^2}{2} \quad (1)$$

$$M_R = \frac{\sigma(B-L)^2}{6} \quad (2)$$

ここに、 $\sigma$ ：岩体の引張強度(N/m<sup>2</sup>)、 $B$ ：崩落危険岩体の高さ(m)、 $L$ ：既存切欠きの深さ(m)、 $\gamma$ ：岩体の単位体積重量 (N/m<sup>3</sup>)、 $h$ ：崩落危険岩体の幅(m)

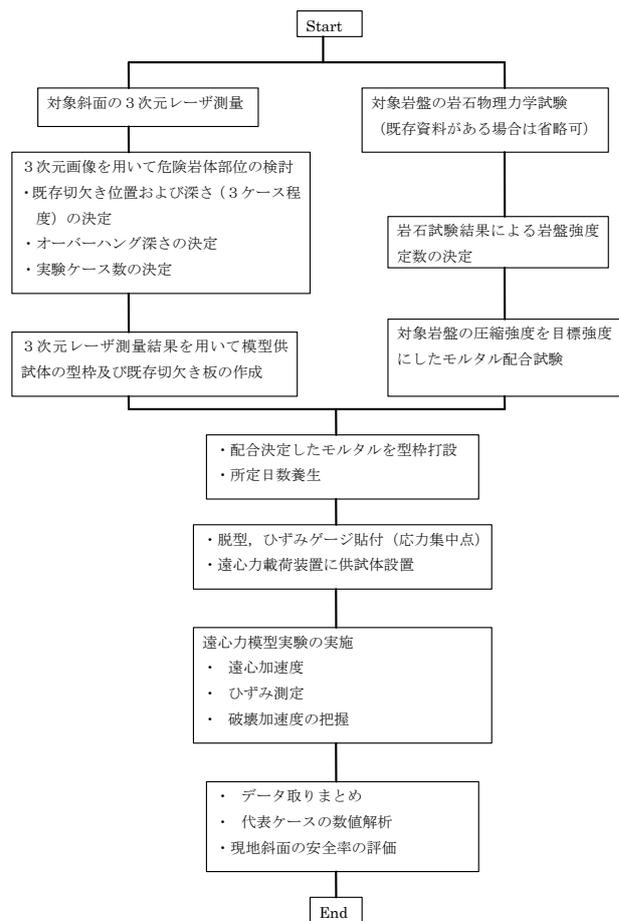
図-8 安全率評価法フロー図

遠心評価法では、最初に対象岩体の3次元レーザ測量を行ってデジタル地形データを取得する。また、それと並行して地質調査を行い、岩体の物理・力学特性を把握する。次にデジタル地形データを3次元画像にし、それをもとに実験の基本条件である危険岩体の範囲および背面切欠き(実斜面の背面亀裂に相当)の深さと位置を想定する。この際、概略の数値計算により予想破壊加速度を求め、実験ケースとして切欠き深さやオーバーハング深さなどを数種類決定する。そして地形データを模型用に加工して、コンピュータ自動切削装置により高精度地形模型を作製し、それを基にFRP(繊維強化プラスチック

地質調査等で求めた対象岩体の物理力学特性は、模型材料としてのモルタル物性の目標値として配合決定に用いる。配合決定されたモルタルを組み立てた型枠内に打設して、3次元模型を作製する。この模型を必要日数養生し、切欠き付近にひずみゲージを貼付して遠心力载荷装置に設置し、遠心力模型実験を行う。

遠心力模型実験では、供試体が破壊するまで遠心力を载荷して破壊加速度や発生ひずみを計測し、対象斜面の安全率を評価する。以上の流れを整理し、安全率評価法のフロー(図-8)としてとりまとめた。

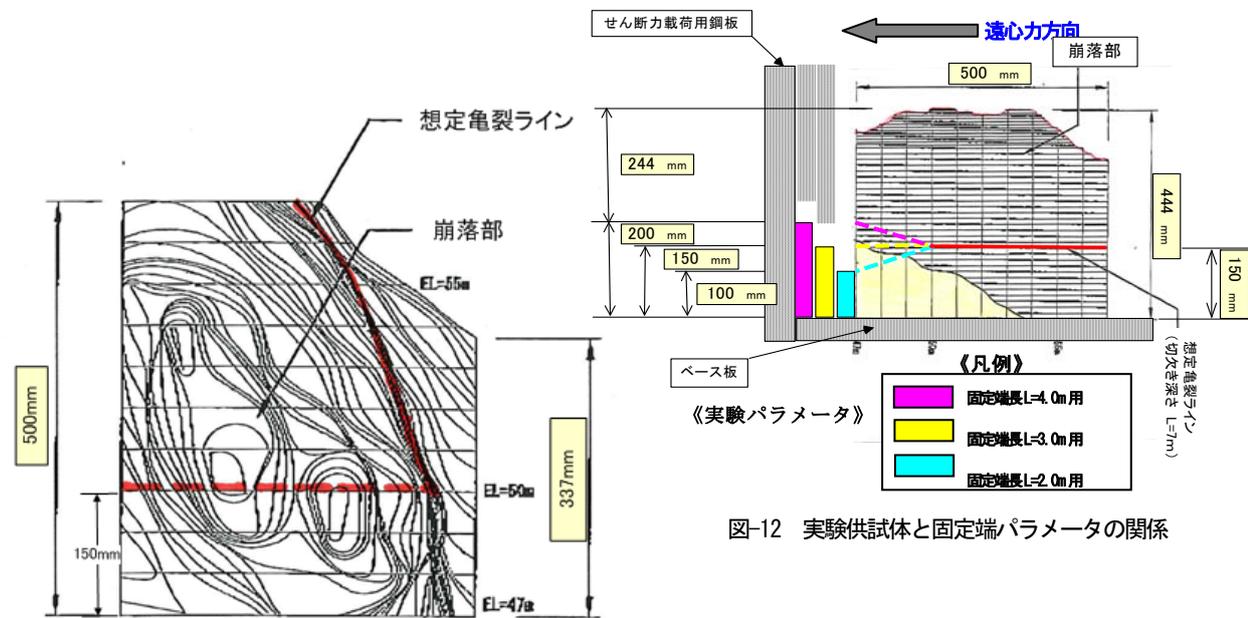
図-12 実験供試体と固定端パラメータの関係

図-11, 12に供試体の形状寸法と実験パラメータを示す。遠心力模型実験では、次項の表-5に示す切欠き面交角と固定端長の異なる5個の供試体を作成した。ここで切欠き面交角とは切欠き面が2面になる場合の交角であり、固定端長とは遠心力方向の実験供試体を支える鋼板の高さを示す。また、今回の実験ではパラメータにしていなが、切欠き深さは想定した危険岩体背面亀裂の岩体天端からの深さを示す。

No.1~3は、固定端長を一定とし切欠き面交角を0°、30°、45°と変えたケースである。切欠き面交角が小さくなると崩壊力となる岩体体積が増加し、抵抗力が働く亀裂進展面積が減少するため、安全率は低下すると推測される。No.3~5は、切欠き面交角を一定とし固定端長を2m、3m、4mと変えたケースである。固定端長が小さいほどオーバーハング深さが大きくなり、安全率は低下すると推測される。実験ケースはこれらの傾向を確認するために設定した。

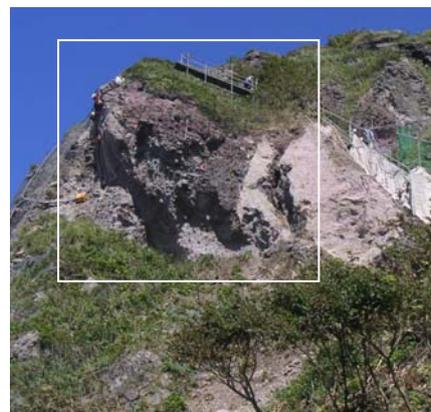
図-9 島牧村実斜面

3次元モデル実験の対象として、図-9に示す北海道島牧村地区の水冷破碎岩等から構成される岩盤斜面を選定した。同斜面を模した縮尺1/20の供試体を3次元レーザ測量で得たデジタル地形データを用いて作成した(図-10)。供試体の強度は岩石の一軸圧縮強度20MN/m<sup>2</sup>を目標とし、材料モルタルの配合を決定した。

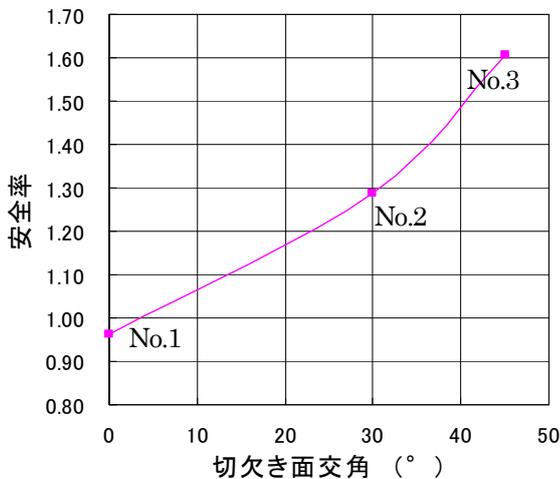
図-13 切欠き面交角と安全率の関係

パラメータとの関係を検討した。図-13 に固定端長 3.0m の場合の切欠き面交角と安全率の関係を示す。安全率は、切欠き面交角が小さいほど減少し、切欠き面交角 4°以下で安全率が 1.0 以下になる結果となり、前項で推測された傾向と一致する。

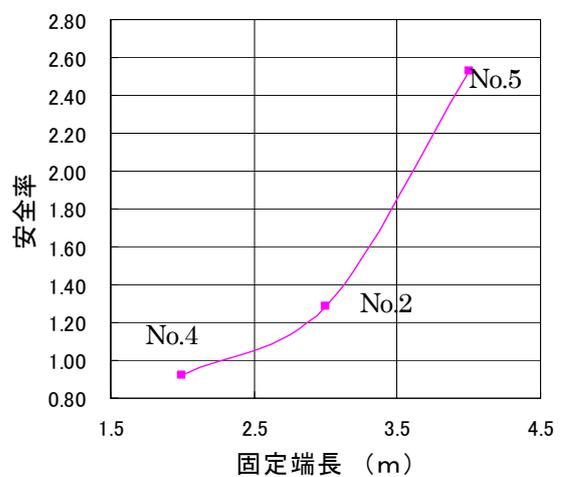
図-14 固定端長と安全率の関係

図-14に切欠き面交角30°における固定端長と安全率の関係を示す。安全率は固定端長が小さくなるほど減少し、固定端長2.3m以下で安全率が1.0以下となる結果になり、前述の実験パラメータの結果と同様に推測された傾向と一致する。さらにこの結果では、固定端が切欠き面より前面にある実験No.5で安全率が急激に増加することがわかる。

これらは、実験条件から推測された各種パラメータと安全率の関係が実験結果と一致し、さらに実験結果からこれらの関係を定量的に求められることを示しており、本評価法の有効性が示唆されたものと考えられる。

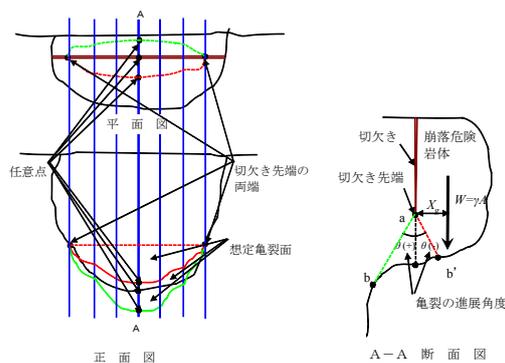
図-15 3次元極限平衡解析概念図

3次元極限平衡解析は、図-15に示すように崩落危険岩体を切欠き面(切欠き面が2面以上の場合には両端を結んだ直線)に垂直に分割して、各ブロックの起動モーメント $M_d$ および抵抗モーメント $M_r$ を累計し、その比( $M_r/M_d$ )を岩盤安全率 $F_s$ とする回転モーメントのつり合いによる解析法を用いた。起動モーメント $M_d$ と抵抗モーメント $M_r$ を求める式を以下に示す。

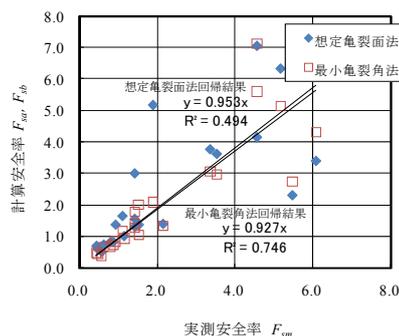
図-16 岩盤の実測安全率と計算安全率

3次元極限平衡解析により遠心力模型実験で用いた条件の岩盤安全率を求め、実験結果と比較して岩盤斜面の安定度評価法を検証する。図-16に遠心力模型実験により求めた実測安全率と想定亀裂面法および最小亀裂角法から求めた計算安全率の関係を示す。想定亀裂面法よりも最小亀裂角法により相関がみられ、想定亀裂面法の岩盤安全率が大きく算出されている。最小亀裂角法により相関がみられた理由としては、遠心力模型実験で生じた岩盤模型の崩落面が、最小亀裂角法の計算条件に近似したことが考えられる。実用的には両方の計算安全率を求めて小さい方の安全率を採用することが妥当と考える。本解析法は、プログラムソフトを開発して現在マニュアルと一緒に当研究所防災地質チームの下記ホームページで公開中である。

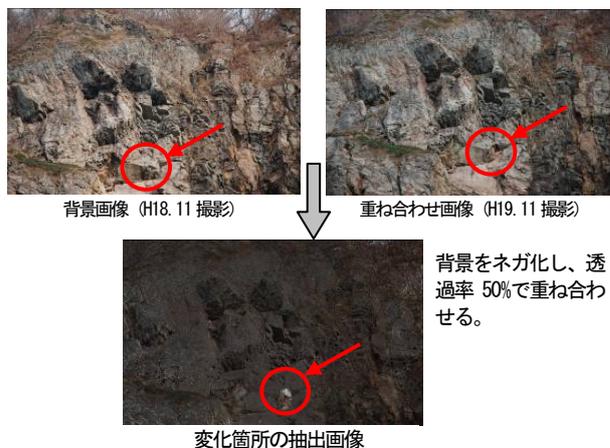
図 17 背景差分法による変化箇所抽出の概念図

変化箇所の抽出手法として検討する「背景差分法」とは、ITV 等の固定カメラで撮影された動画から、「製品の品質検査」「侵入者検知」「移動物体検知」「交通量解析」等を行う技術であり、背景となる画像と観測した画像との輝度の差分を画素単位で計測することにより、変化箇所を抽出する手法である(図-17)。本研究は、日常的に実施されている斜面点検の高度化を目的としているため、以下の点に留意した。

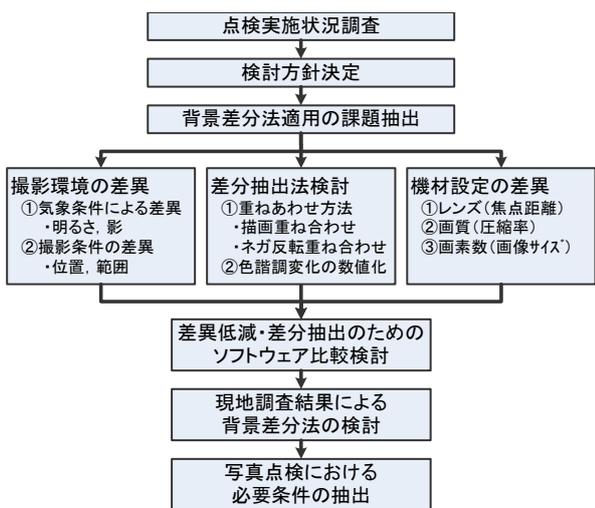
図-18 背景差分法検討フロー

入手容易な一般的な画像処理ソフトウェアで、撮影画像の差異の低減と背景差分法のための画像処理が可能かどうかを図-18に示すフローに従って検討した。

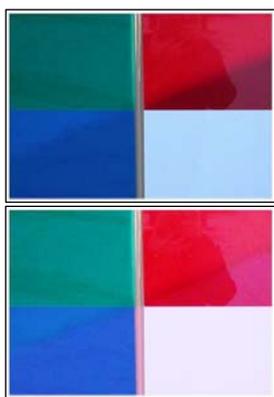
図-19 色調補正

ソフトウェアの検討では、天候による色調・明暗・影の有無等による画像間の差異低減のための[画像色調整](図-19)を行った上、撮影位置やカメラの差による画像間の差異低減のために[画像正規化](図-20)処理後、変化箇所の[差分抽出](図-21)を実施した。

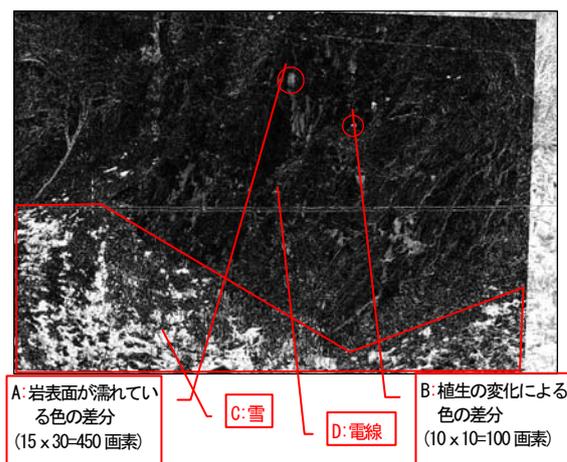
図-22 差分抽出箇所

撮影時期が1日しか異ならず斜面状況がほぼ同じと判断される2枚の写真において、撮影位置(写真構図)と撮影時間(影の入り方)の違いをいかに補正できるかを検討した結果を図-22に示す。両写真とも正規化を行い、差分の抽出は演算機能(差の絶対値)を使用した。図では輝

度の差が大きい場合に白く、差が小さい場合に黒くなるように表現した。

色調整を行わない場合では、全体の明るさが異なるため、全域が差分として白色に抽出されている。これに対し、近似した色に調整した結果、相当に改善され黒っぽく表示され、変化があまりないように示された。以上のことから、多少写真の構図がブレたり、明るさ・影等が異なる場合においても、正規化や色調整により写真の同一性は改善可能であることが確認できた。

主に差分が抽出されているのは、地面の雪、湧水箇所、植生変化、電線の弛みなどである。抽出可能量としては1画素でも抽出可能だが、実際の撮影条件により、正規化の誤差と色の違いも差分として抽出されるため、変位による差分かどうか1画素で判読するのは困難である。実作業上、変位の判読には周囲の状況を含め10×10画素程度必要であると思われる。

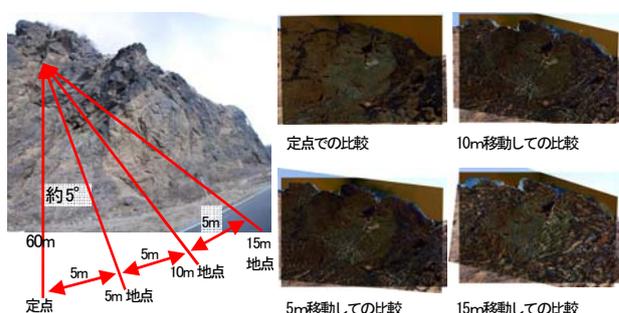
図-23 撮影位置の移動による差分抽出結果の違い

写真撮影の際はペンキや見出し杭による撮影位置のマーキングを行っているが、時間の経過に伴うペンキの薄れや消失、積雪・土砂の被覆により位置確認が困難となる事が予想されるため、意図的に定点から撮影位置を移動させ、許容範囲の検証を行った。検証対象としては撮影対象から水平移動が可能な箇所を選び、対象斜面との距離を約60mとし、撮影位置を5m(約5°)ずつ移動して撮影し、背景差分抽出への影響を確認した。20m以上移動した場合は補正が十分に行えず、画像の重ね合わせ自体が出来なかったが、5~10m程度の移動であれば背景差分法の実施は可能であった(図-23)。但し、移動距離に応じてノイズが多くなるため、抽出された差分が実変化なのか誤差なのか、元写真を見比べた個別判断が必要となる。

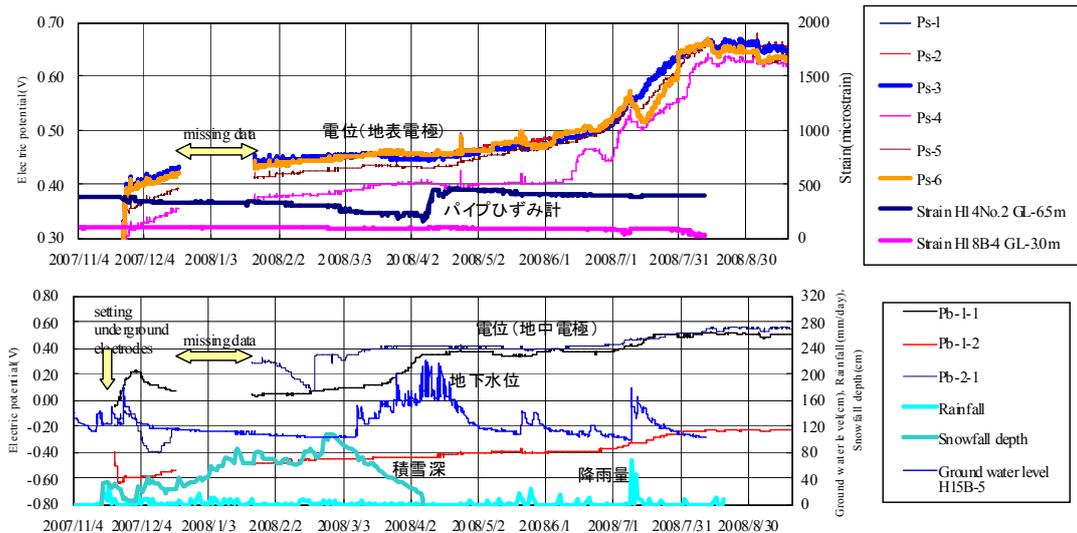
図-24 微小電位の年変動と地下水位 (各電極と地中電極 Pb-2-2 との電位差 : com(-):Pb-2-2)

図-24 に地すべり斜面において、全電極が設置完了した2007年11月からの微小電位変動傾向を時系列で示す。図より各電極と地中電極間の電位差の絶対値は、夏季に大きく冬季に小さい傾向が認められ、季節変動が大きく現れている。斜面の変状で発生する微小電位を観測するためには、この季節変動を除去する必要がある。

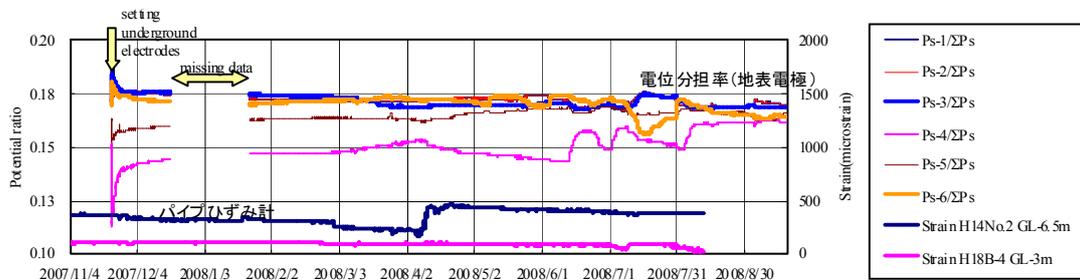
図-25 電位分担率の年変動 (com(-):Pb-2-2)

図-25 に地表電極の電位分担率の変動傾向を、時系列にまとめて示す。各地表電極の電位分担率では、電位差の絶対値の変動傾向にみられた夏季と冬季の違いによる変動を除去できていることが分かる。また、電位分担率の変動傾向は、12月ごろから3月上旬にかけて変動が少なく、3月上旬ごろから7月下旬にかけて変動が比較的

大きい。特にまとまった降雨のあった5月中旬および、7月上旬の変動が大きい結果となっている。電位分担率の変動があった時期に着目してパイプひずみ計の動きを見ると、5月中旬にはほとんど斜面変状が起こっていないが、7月上旬の豪雨時には若干の斜面変状が認められる。

識別され得る電位分担率の変動が、斜面変状に先行して確認されたことから、電位分担率が斜面不安定化に至る臨界状態を示す指標となる可能性が示唆される。

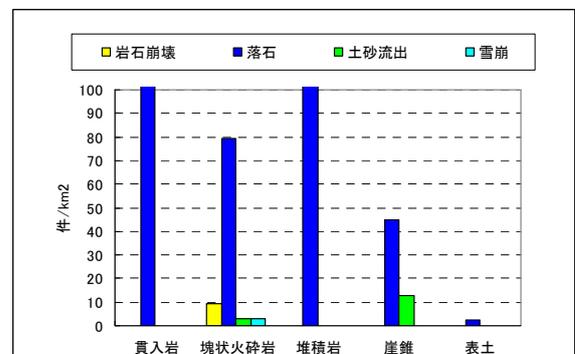
図-29 地質別 1km<sup>2</sup> あたりの変状発生件数 (R229・R231)

調査対象地域の地質区分別の 1km<sup>2</sup> あたりの変状発生件数を表-8 および図-29 に示す。図-29 からは、貫入岩・

堆積岩からの変状発生が高い傾向が認められるが、両者ともに他の地質区分と比較すると1~2%の表面積しかないため高くなっているものと考えられる。

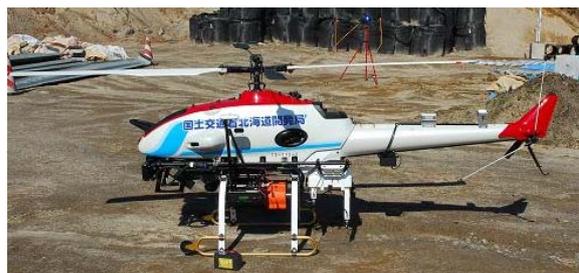
図-30 ラジヘリの全容

そこで、地上においては計測方向が限られている場合でも、空中の比較的自由的な位置より計測を行うことができるラジコンヘリコプターを計測のプラットフォームとし、3次元写真計測とレーザスキャニングについて検討した。研究では、空中移動体という不安定なプラットフォームからの計測精度が、緊急時の崩落量算出や斜面形状計測に対して十分なものを、地上計測との比較を行うことで検証した。

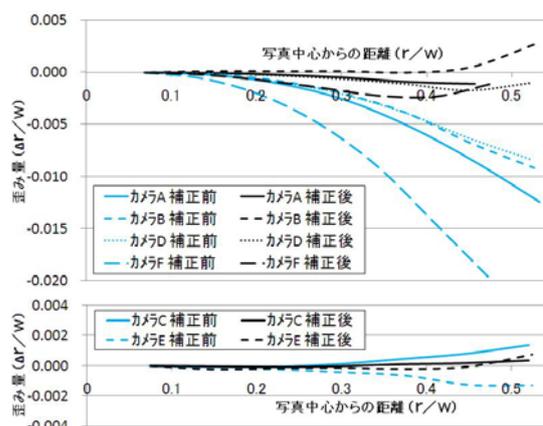
図-32 半径方向歪み量

ストパターンの写真を補正した。各カメラで撮影した写真の歪み補正前後について、写真中心からの各方向における半径方向歪み量の平均値を図-32に示す。
