## 7.2 寒地交通事故対策に関する研究

### 【要旨】

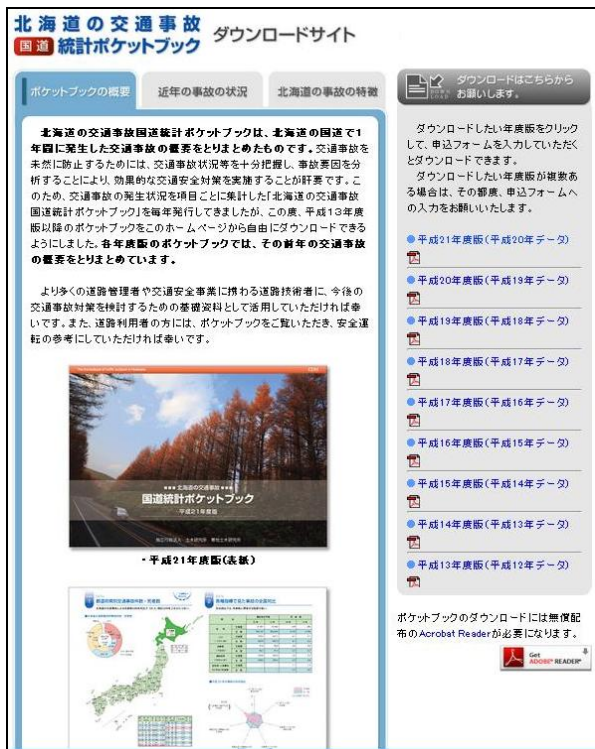
図2 北海道の交通事故 国道統計ポケットブックダウンロードサイト

また、北海道の国道で発生した交通事故データ (平成 12 年から 19 年まで) を取りまとめた「北海道の交通事故 国道統計ポケットブック」を作成し、あわせてダウンロードサイト (<http://www2.ceri.go.jp/jiko/>) を開設した。この交通事故のデータベースが、道路管理や交通安全に関する基礎資料として活用できるほか、一般の道路利用者にとっても安全運転の参考となるよう、内容の

改良と普及に努めた（図2）。

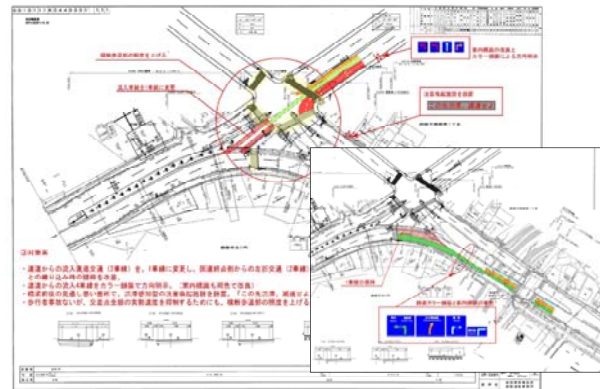
図4 診断結果（事故対策の提案）

新交通事故分析システムを活用し、事故死者数が減少した場合の要因分析、道路付属施設等の整備効果分析、道路構造と事故発生の関係分析等の各種事故分析を行うことを通じて、交通安全対策検討の基礎資料を作成した。これにあわせて、最近5年間の交通事故データ分析（平成14年～18年）に基づき、99箇所の事故対策必要箇所を抽出した。このうち63箇所では現地の交通安全担当者（北海道開発局道路事務所など）と協力して交通安全診断を行い、道路交通環境やドライバー特性に即応した効果的な交通安全対策の提案を行った（図3、4）。このように、危険箇所選定から、データ収集整理、現地安全診断、要因分析、対策工の立案までの一連のプロセスを体系的に実施し取りまとめた。

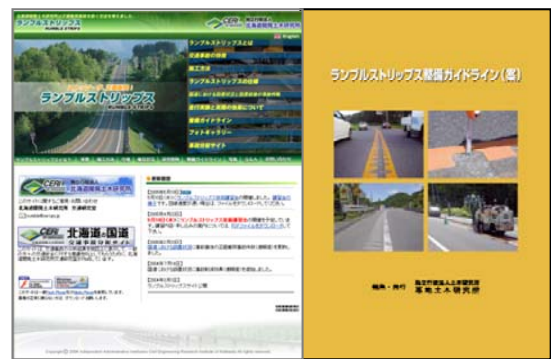
図8 ランブルストリップスホームページとランブルストリップス整備ガイドライン(案)

ランブルストリップスを広く普及するため、整備に向けた基本的な考え方、具体的な規格や施工方法、設置の際の留意事項をとりまとめた「ランブルストリップス整備ガイドライン(案)」(図8)を作成し、ホームページ上からダウンロードできるサービスを開始した(<http://www2.ceri.go.jp/rumble/index.html>)。平成21年度末までに7百件を超えるダウンロード実績があった。うち道外からのダウンロード件数が約半数を占める

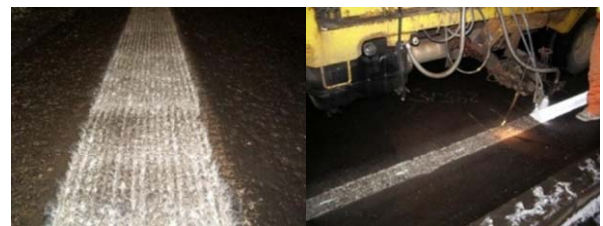
図9 切削型区画線の施工状況

さらに、ランブルストリップスの技術を応用して適用範囲を拡大するため、①白線破線区間での施工規格の決定と提案、②トンネル区間での施工技術、③道路横断方向に設置した凹型溝の開発、そして④車線逸脱防止効果と耐久性に優れる「切削型区画線」を開発した(図9)。

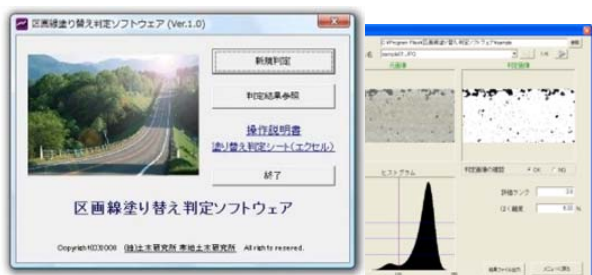
図 10 区画線塗り替え判定ソフト

区画線の点検・塗り替え方法等の維持管理業務の適正化を図るために、①区画線維持管理の現状、②通過車両の走行位置測定、③道路利用者の視認性評価試験、④耐久性試験などの観点から、区画線の塗り替え基準の検討を行い、「区画線の維持管理ガイドライン(案)」として取りまとめた。また、ガイドライン(案)の塗り替え基準をデジタル画像を使って簡単に判定出来るツールとして、区画線塗り替え判定ソフト作成した(図10)。

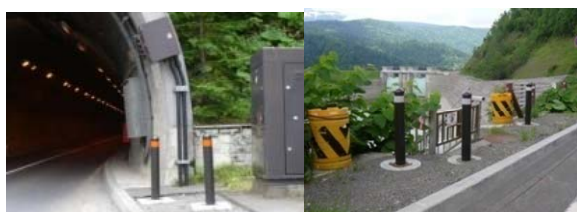
図 12 衝撃吸収型ポラードの設置状況

トンネル坑口や橋梁親柱の付近では、スペースの制約からガードレール等の防護柵が設置できず、車両が衝突した時には重大事故に至る可能性が高い。そのような箇所において省スペース型で全方位からの衝突に対応し、車両への衝撃を吸収できるポラードの設置を提案した(図 11)。その結果、平成 22 年度末までに北海道内の国道の 57 箇所を設置された(図 12)。

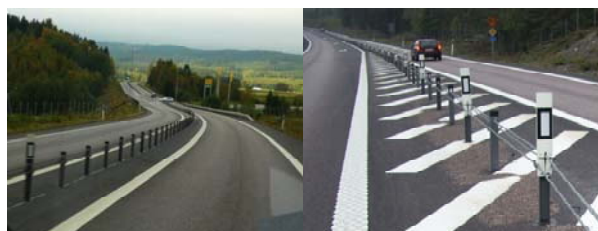
図 13 ワイヤロープ式防護柵 (スウェーデン)

このような条件下における中央分離構造として、欧米では、ワイヤロープ式防護柵を採用している事例がある(図 13)。ワイヤロープ式防護柵は、設置に必要な幅員が少なく、製品コストも安い。また、ガードレールやコンクリート製の分離構造に比較して変形しやすい支

柱を用いることにより、衝撃吸収能力に優れ、交通死亡事故を抑制するなどの利点がある。

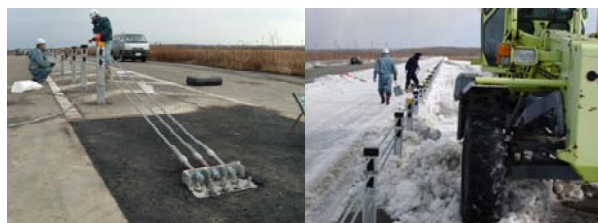
図 15 試験施工と除雪作業に伴う支柱への影響の確認

次に、施工方法を確認するため、苫小牧寒地試験道路に試験施工するとともに、冬期間における凍結融解の影響や除雪作業による支柱への影響を確認する試験を実施した(図 15)。これらの試験結果により、導入可能性を確認することができた。

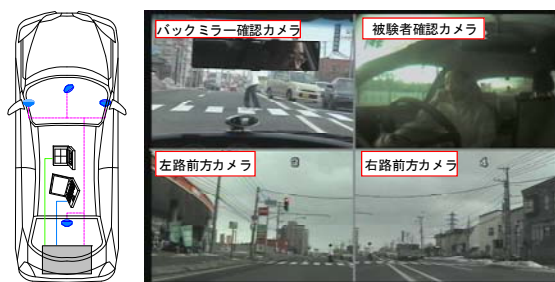
図16 運転挙動測定車とビデオ同期データ

事故多発区間である一般国道5号小樽市において、高齢ドライバーの運転特性調査を行った。調査内容としては、加速度計・ジャイロセンサー等を搭載した運転挙動測定車により、30～40歳代の被験者15人と60歳以上の被験者50人の走行速度、加減速度、ブレーキ回数、安全確認回数を測定した。(図16)。その結果、総じて30～40歳代の被験者に比べ、60歳以上の被験者の走行速度はやや低いこと、また、最大加速度と最大減速度が大きく、ブレーキ回数、安全確認回数は多いことが分かった。特に、最大加速度とブレーキ回数、安全確認回数は、ばらつきが大きく、高齢者の運転特性は個人差が大きいことが確認された。

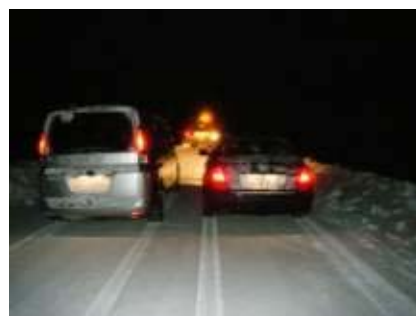
図18 視認性試験の状況

北海道開発局管内において発生した除雪車が関係した事故について、関係者ヒアリング、現地調査、分析を寒地土研の各支所と合同で行った。その結果、除雪車後方から一般車が追突する事故が多いこと(図17)が明らかになったので、その対策を検討するため、除雪車の制動灯、方向指示器等の一般車からの見え方についての試験(図18)を行い、回転灯等の位置などを検討していく必要性を確認した。これらの研究成果から得られた知見を基に、実際の事故を例に取り対応策、改善策などを記載した寒地交通事故事例集を作成した(図19)。また、経験の浅いオペレーターへの安全施工の技術継承することを目的を狙いとして、除雪工事請負業者の熟練オペレーターからの聞き取りを基に、除雪作業における注意点を「除雪車安全施工ガイド」として取りまとめた(図19)。

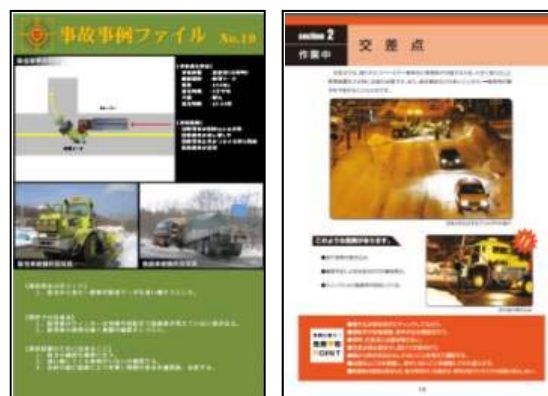
図19 寒地交通事故事例集と除雪車安全施工ガイド

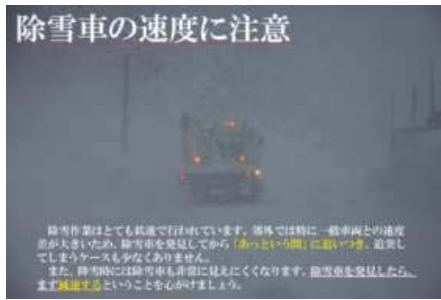
図 20 Web サイト：「除雪機械に注意」

れていない除雪車の特殊な動き等について説明し、注意喚起に努めた(図20)。
