戦-36 道路斜面の崩落に対する応急緊急対策技術の開発

担当チーム：土砂管理研究グループ（地すべり）

DEVELOPMENT OF A METHOD FOR EMERGENCY MEASURES OF SLOPE FAILURE AT ROAD SIDE

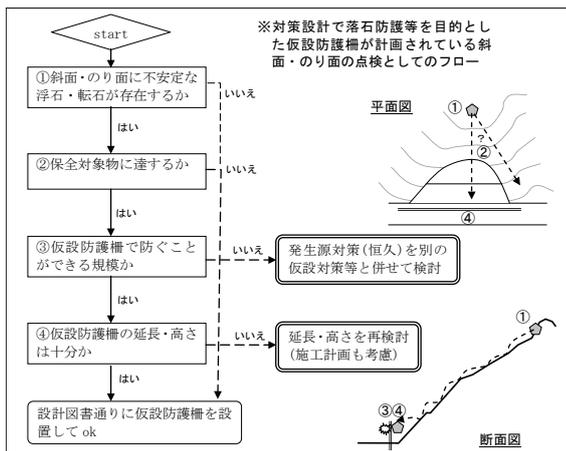
図-1 落石が懸念される箇所における仮設防護柵設置フロー (案)

図-1には、落石が懸念される箇所における仮設防護柵設置フロー (案) を示す。仮設防護柵より谷側の通行者に被害を及ぼす程度の現象が発生するかどうかを判断することが重要であり、以降にその点検ポイントを抜粋して示す。

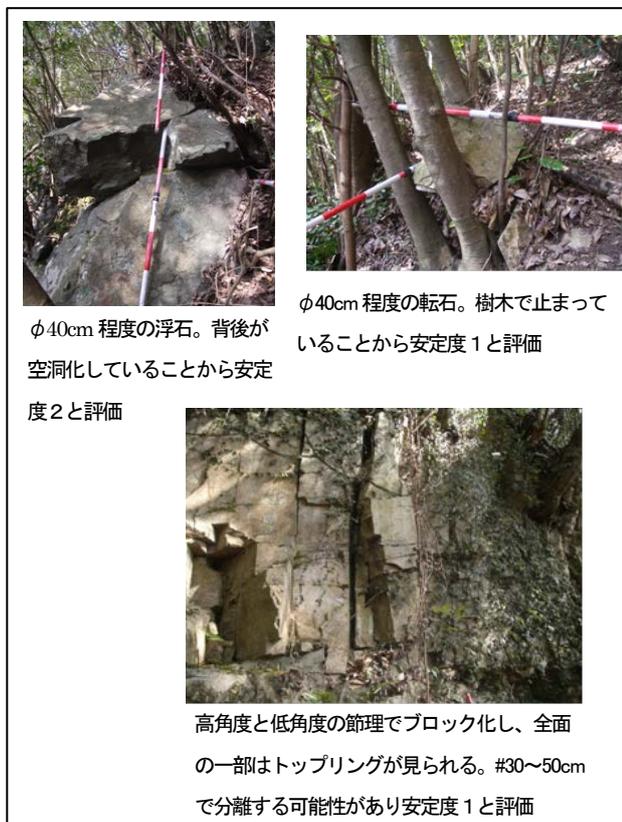
図-2 浮石・転石の安定度評価の例

図-2には、浮石・転石の安定度評価の例を示す。このような形でビジュアルに実例を示すことにより、現場担当者が浮石や転石の危険度を評価する際の目安を分かり

やすく示した。なお安定度は落石対策便覧に準じた1~5の5段階評価とし、数値が大きいほど安定状態にある。

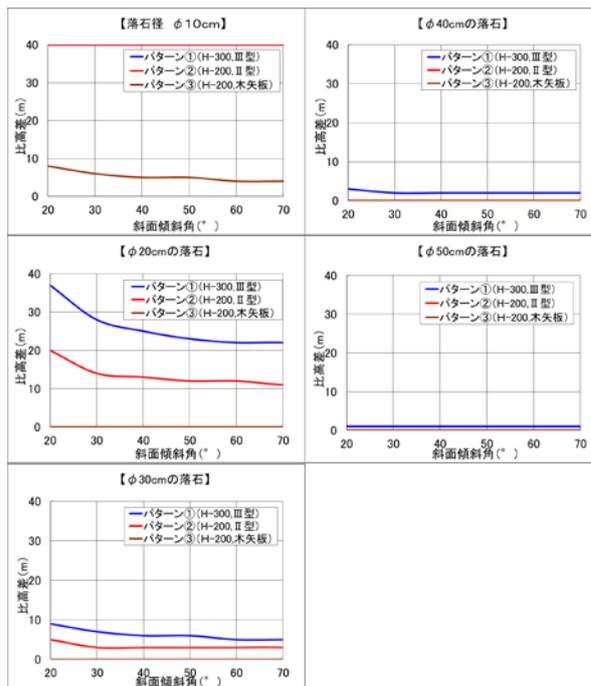
図-3 落石に対する仮設防護柵適用に際しての早見表

次に、仮設防護柵により防護可能な落石の大きさと位置の目安を把握するため、落石対策便覧を参考として算出を行った。検討結果を図-3に示す。ここでは、仮設防護柵の部材の組み合わせとして多かったパターンとして、鋼材 H300 と鋼矢板Ⅲ型を組み合わせたパターン①、鋼材 H200 と鋼矢板Ⅱ型を組み合わせたパターン②、鋼材 H200 と木矢板を組み合わせたパターン③を検討対象とし、斜面傾斜角と落石発生源までの比高差の関係を落石径毎にグラフ化した。なお検討に際しては支柱間隔を2mとしたほか、落石衝突位置は支柱に比べて降伏荷重が小さな横材の中央に衝突することを想定し、横材の部材単体として計算を行った。仮設防護柵の部材が降伏点に至ることなく機能できる落石の目安はその位置 (比高差) や斜面傾斜角によって異なるが、仮設防護柵が破壊せず耐えられる落石径は、H300 に対して多く用いられているⅢ型鋼矢板でφ30cm、斜面勾配が急な場合は落石位置が5m程度までしか機能しないなどのことがわかる。この図-3は、現場において早見表として活用することを想定している。

また、仮設防護柵により防護可能な落石の大きさと位置の目安を把握するために、仮設防護柵の横材が降伏点に至ることなく機能する落石を計算し、早見表として整理した。その結果、H300 に対して多く用いられているⅢ型鋼矢板では、落石の直径は 30cm、斜面勾配が急な場合には 5m 程度までであることなどがわかった。

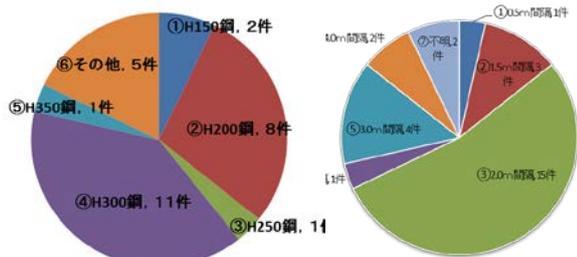
図-4 仮設防護柵に用いた支柱

仮設防護柵に用いた支柱の材料を図-4に示す。支柱として最も多く用いられていた部材はH300、次いでH200であり、両者で全体の7割近くを占めた。また、支柱間隔について図-5に示す。支柱間隔は2mのものが多かった。

次に、仮設防護柵に用いた横材の材料を図-6に示す。

横材として最も多く用いられていた部材の材質は鋼矢板、次いで軽量鋼矢板であり、両者で6割を越えていた。支柱と横材の組み合わせとしては、前記したとおり、H300と鋼矢板(Ⅲ型)が最も多く、次いでH200と鋼矢板(Ⅱ型)が多かった。

横材の固定方法を図-7に示す。固定方法は金具が最も多く、次いで溶接、はめ込みの順となった。

図-8は支柱と横材の固定に際して、固定強度を考慮して横材を固定しているか否かに関する結果を示す。ここでは固定強度を考慮していないという結果が大半を占めており、その理由としては、固定金具を使用していること、大きな落石等は対象としていないこと、仮設工作物であり固定されていれば良いと考えていることが挙げられていた。なお、図-9には溶接の場合で固定強度を考慮した場合の決定根拠を示した。決定根拠としては、計算により決定が2件、現場代理人の判断が2件、設計書に記載が1件であった。

- (4) 仮設防護柵に多く用いられている部材の組み合わせは、H300 とⅢ型鋼矢板、次いで H200 とⅡ型鋼矢板が多い。また横材の固定方法は金具が最も多く、次いで溶接であり、固定に際しては強度を考慮していない場合が多い。

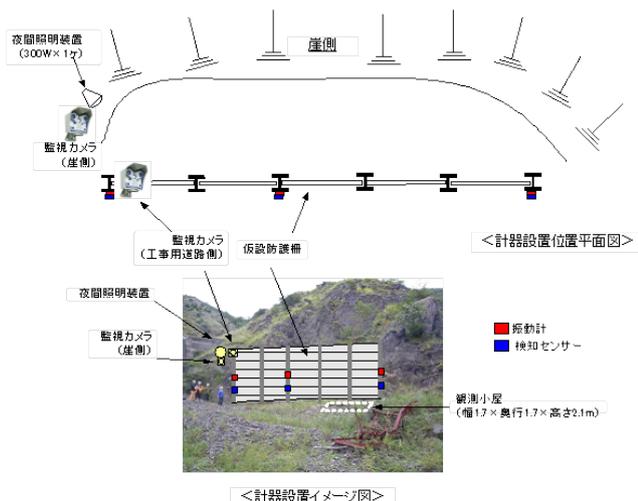
図-10 仮設防護柵における検知センサ等の配置図

成 23 年 4 月下旬までの予定で、国土交通省関東地方整備局渡良瀬川河川事務所の砂防事業実施区域内 (栃木県日光市足尾町) において実施しているところである。落石が想定された斜面の脚部に軽量鋼矢板を横材とする 5 スパンの仮設防護柵を施工し、ここに落石検知センサおよび検出システムを設置した。検知センサ等の配置図を図-10 に、対象斜面と施工した仮設防護柵を写真-1 に、仮設防護柵に設置した落石検知センサを写真-2 に示す。また、施工した仮設防護柵の仕様を表-1 に示す。崩落検知センサは、速度型崩落検知センサ、加速度型崩落検知センサそれぞれ、仮設防護柵の両端の支柱、および端から 2 スパン離れた支柱の計 3 箇所の支柱に取り付けた。

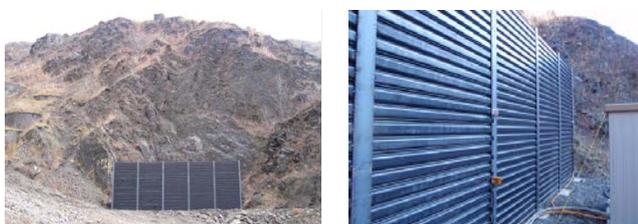
写真-1 対象斜面と仮設防護柵

は数 10cm オーダーの緩みも確認された。斜面形状は浅い沢型であり、遷急線までの比高は約 25m である。

対象斜面は風化が進行した岩盤斜面であり、斜面上に

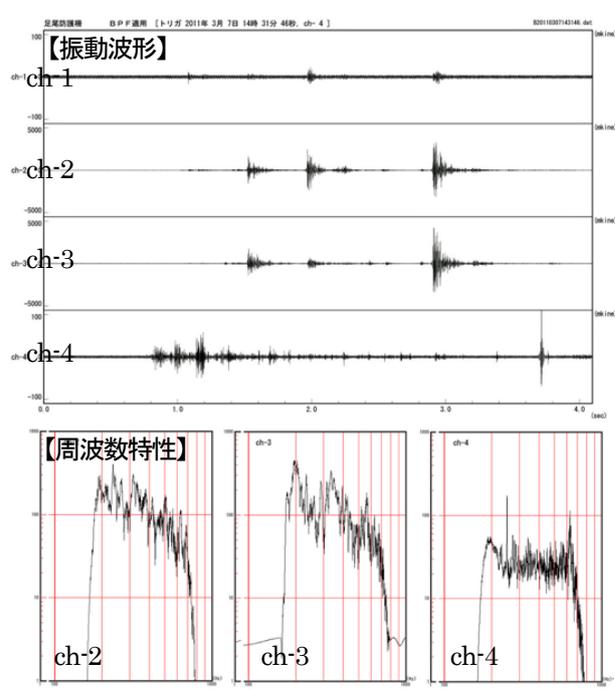
図-11 速度型センサにより検知した落石波形の一例 (2011/3/7 14:31:46)

振動波形の一例として、3 月 7 日 14 時 31 分に発生した比較的規模の大きな落石が衝突した際の計測結果を図-11 に示す。図中、ch-1 は仮設防護柵に向かって左端の支柱に取り付けたセンサであり、その右側が ch-2、右端に ch-3 となっている。また、ch-4 は仮設防護柵設置地盤より比高差約 1.5m の岩盤斜面に設置したセンサである。この時の落石はカメラ画像および音声により落石を捉えられており、10 個程度の落石 (うち最大の落石直径約 30cm) が仮設防護柵に衝突していた。Ch-4 の振動波形の継続時間が長いことから、複数の落石が団子状もし

くは土砂状となって落ちていると捉えることができる。また、ch-1 では大きな振動波形はなく、また ch-2 と ch-3 の周波数特性 (図の下段) がほぼ同じであることは、衝突位置はセンサの中間となる 4 スパン位置に衝突していることを示しており、これはカメラ画像とも調和的であった。

平成 21 年度の現地基礎実験、および今回の現場実証試験の結果、落石の周波数は 200Hz 以上 300Hz 未満の卓越周波数の比率が 85%以上であることがわかった。これらの計測結果を基に、落石とそれ以外の振動を分離する検知システムの構築を図る予定である。

- (5) 速度型崩落検知センサ、加速度型崩落検知センサとも、振動の周波数特性から落石とそれ以外の振動を分離することができる。

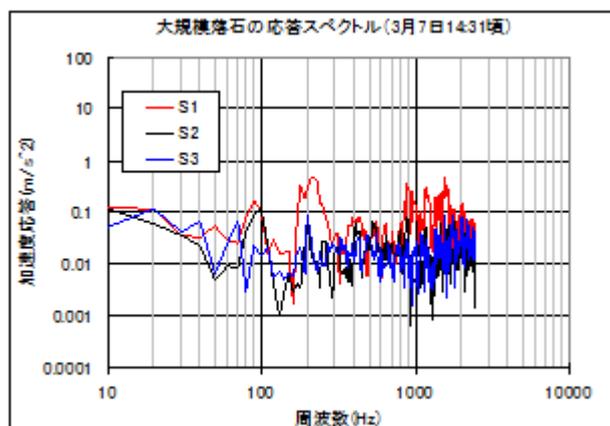
図-12 加速度型センサにより検知した落石波形の一例 (11/3/7 14:31:46)

4.4.1 で一例として示した落石を加速度型崩落センサにより捉えた結果として周波数と加速度応答の関係を図-12 に示す。なお、仮設防護柵に向かって左端の支柱に取り付けたセンサが S-1、右端が S-3 である。落石により 180Hz 付近に卓越周波数が見られた。平成 21 年度の現地基礎実験の結果からは、落石を他の振動と分離するために 200Hz のハイパスフィルターを適用し、適当な振幅しきい値を設定することで落石の判別が可能との結果を得ていた。そのため、180Hz 付近の周波数をカットしないしきい値の設定が必要と考えられる。他の全ての落石事例を検証し、落石とそれ以外の振動を分離する検知システムの構築を図る予定である。
