戦-39-1 冬期の降雨に伴う雪崩災害の危険度評価に関する研究(2)

担当チーム：雪氷チーム

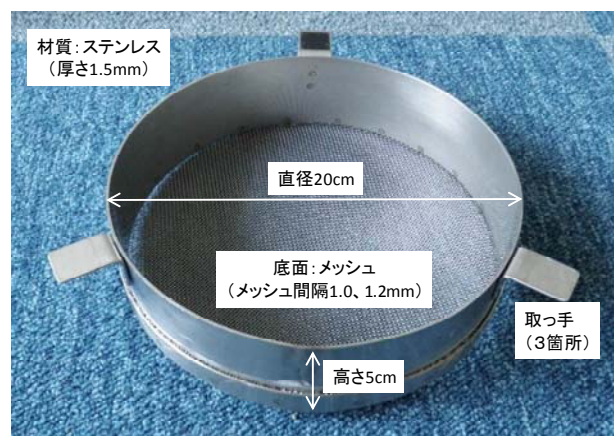
使用した融雪パンは、高さ5cm、直径20cmの円筒型で、底は網目が1.2×1.2mmのメッシュ構造になっており融雪水が排水される構造になっている。この融雪パンに積雪を切り出して収め、質量 m_1 を測

図1 観測に用いた融雪パンと蒸発パン

気温や日射による積雪表面の融雪量を把握することを目的とした観測を実施した。観測には、図1に示す融雪水が排水されるように工夫した容器(以下、融雪パン)を用いる方法³⁾で行った。

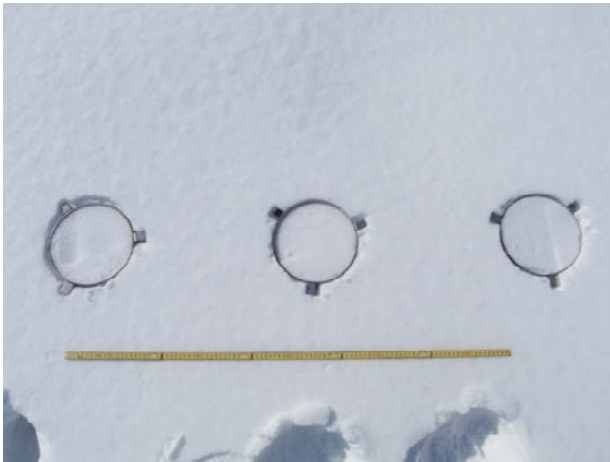
図2 雪面に設置した融雪パンの状況

定した後に積雪表面に埋めた(図2)。約4時間後に融雪パンを取り出して質量 m_2 を測定し、質量の差を融雪水として排出された量とした。さらに、観測中の積雪表面からの蒸発による質量の損失を把握するため、融雪パンと同じ形状で底に蓋をした蒸発パンを用いて同様に質量 m_{e1} 、 m_{e2} を測定し、その差を蒸発量とした。以上の測定値から、融雪によって流出した量(融出量 M)を、式(1)より求めた。
