## 戦-49 大規模地震による橋梁への影響予測と被害軽減技術に関する調査研究

担当チーム：橋梁構造研究グループ

### 【要旨】

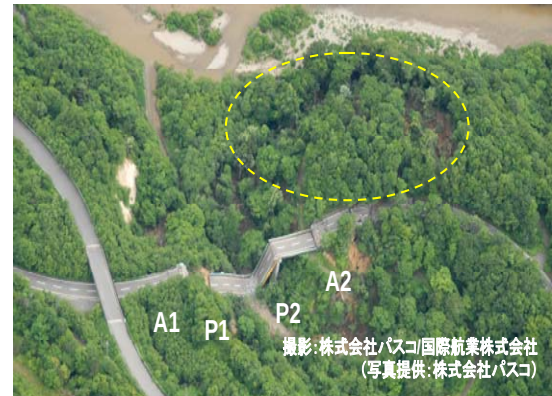
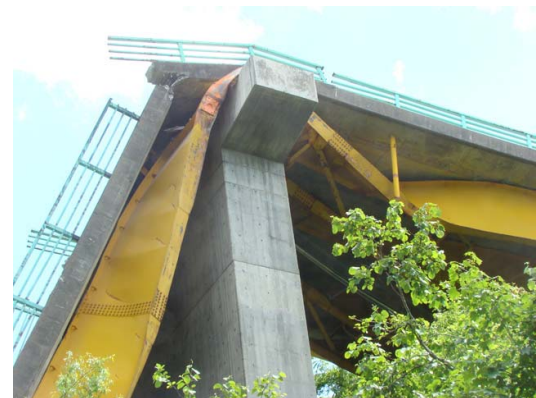
図-10 落橋した橋の被害状況  
(上：全体、下：P2橋脚)

害が生じた。図-10に橋梁の被害状況写真を示す。今回の落橋は、1995年の兵庫県南部地震以降、我が国の道路橋で生じた初めての地震による大規模な落橋被害である。この被災は橋台や橋脚を支持する地盤のすべりによる移動が原因と推定されており、こうした被害事例はこれまでにはない。
