戦-50 損傷を受けた基礎の対策工に関する研究

担当チーム：橋梁構造研究グループ

RESEARCH ON COUNTERMEASURE OF FOUNDATIONS RECEIVED DAMAGE

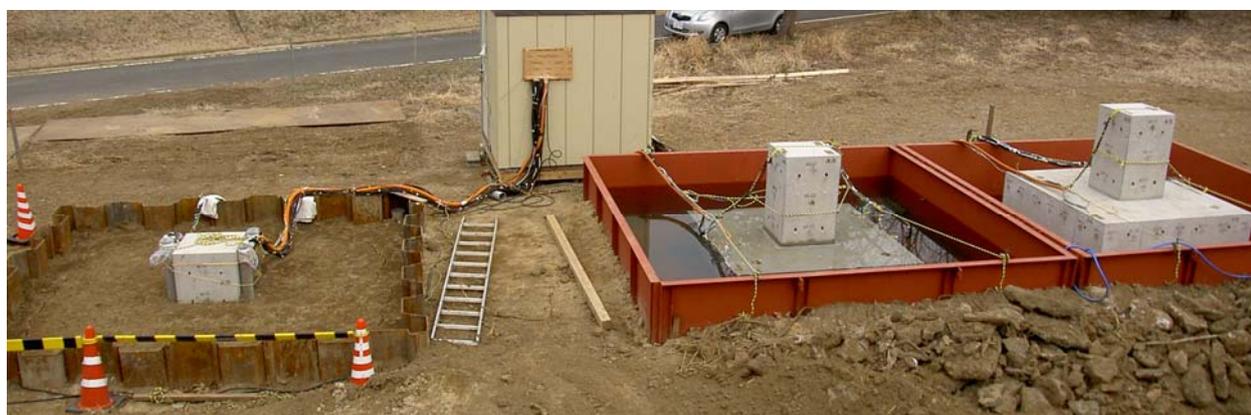
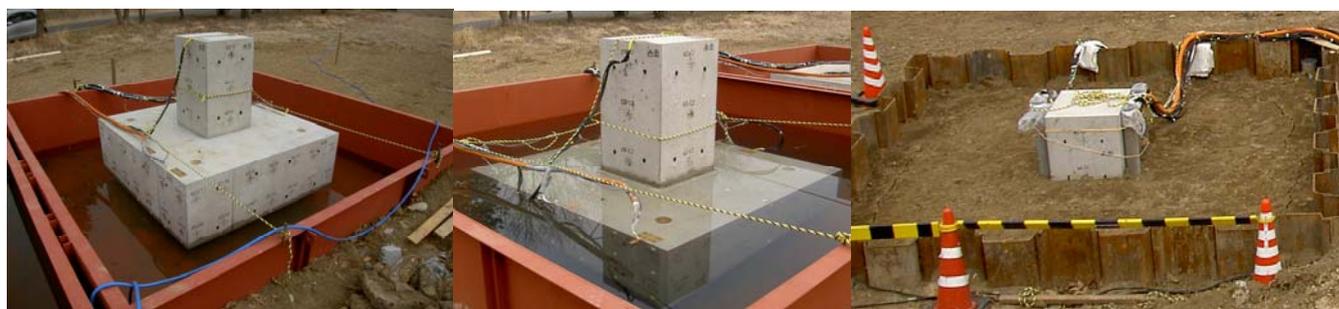
(b) Case 1: 水中養生, 水位変動 (c) Case 2: 水中養生, 常時水中 (d) Case 3: 土中埋設
写真-2.1 暴露状況写真 (暴露開始時, 2007/02/27)

実験ケースを表-2.1に、暴露実験の概要を図-2.2に、暴露実験の状況を写真2.1に示す。Case 1, 2はそれぞれ幅4.0m×長さ4.0mの水槽内に設置した。Case 1では水位を変動させ、フーチングの底面が着水している状態、フーチングの下から半分が水中にある状態、フーチング天端が浸水する状態という3つの状態が入れ替わるようにした。水位は、Case 3の地下水位にあわせて変動させた。一方、Case 2はフーチング天端が常時浸水するケースである。Case 3は、供試体を土中に埋設し、柱頭部を0.5m気中に出したケースである。

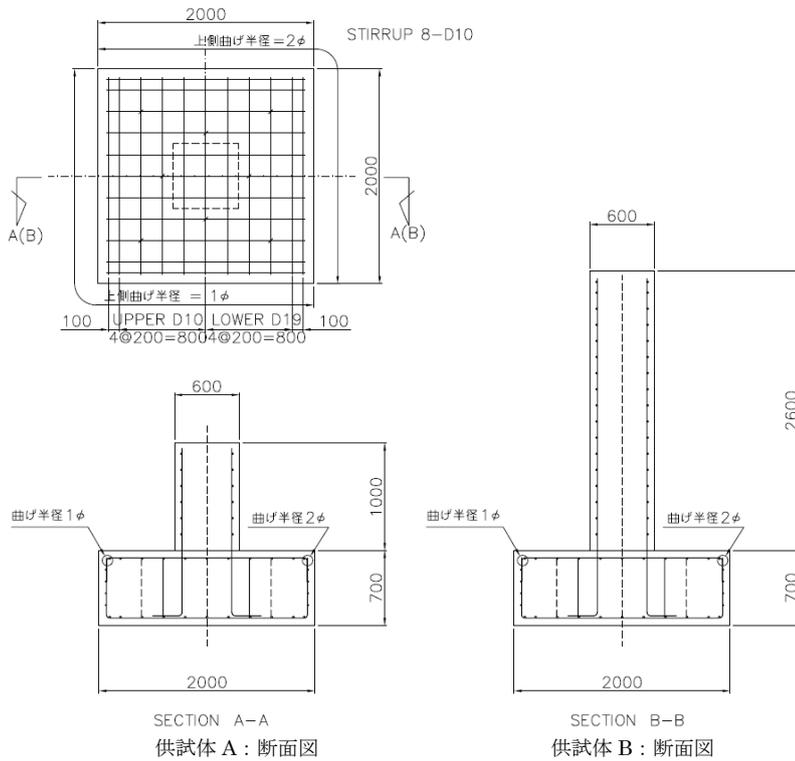
図-2.1 暴露試験供試体

供試体の概要を図2.1に示す。供試体は3体作製された。いずれもフーチングの寸法は同じであり幅2.0m×長さ2.0m×高さ0.7mである。柱部の寸法はCase 1, 2は幅0.6m×長さ0.6m×高さ1.0mであり、Case 3は幅0.6m×長さ0.6m×高さ2.6mである。供試体のコンクリート打設は、フーチングと柱部に分けて二回行われた。供試体作製に用いたセメントは普通ポルトランドセメントである。設計基準強度は21 kN/mm²であり、材齢14日、28日の圧縮強度はそれぞれ32.9 kN/mm²、34.5 kN/mm²であった。なお、添加アルカリとしてNaClを12.0 kg/m³添加した。用いた鉄筋はSD295Aであり、配筋量は引張鉄筋比0.20%、圧縮鉄筋比0.05%である。鉄筋の曲げ半径の違いによるASRの損傷の違いを把握することを目的とし、フーチング上面の4辺の鉄筋の曲げ半径のうち、北側と東側を1φ、南側と西側を2φとした。また、フーチング上側の鉄筋量は、下側の鉄筋量のおよそ1/4程度である。

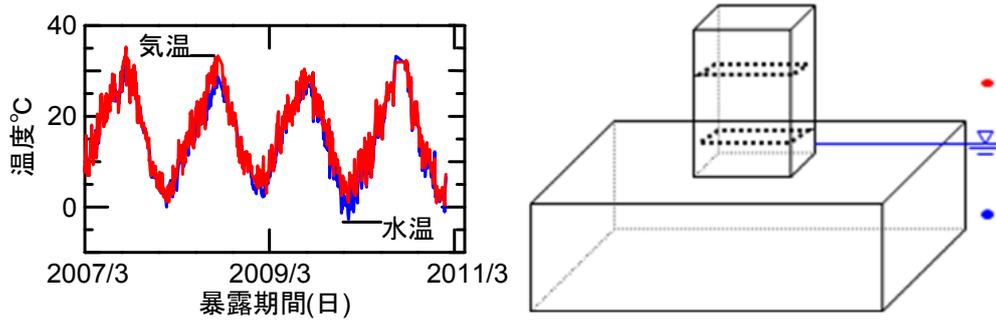
図-2.3 水中・気中温度の経時変化と計測地点

図-2.3にCase 1の暴露環境温度(気温・水温)の計測点及び計測結果を示す。気温と水温の時刻歴を比較すると、夏期はわずかに気温の方が高いもの(最大8°C差)の、ほぼ同様に変動している。一方で、気温の履歴は水温に比べて高周期であり、短期間では気温の方がわずかに変動が激しいことがわかる。

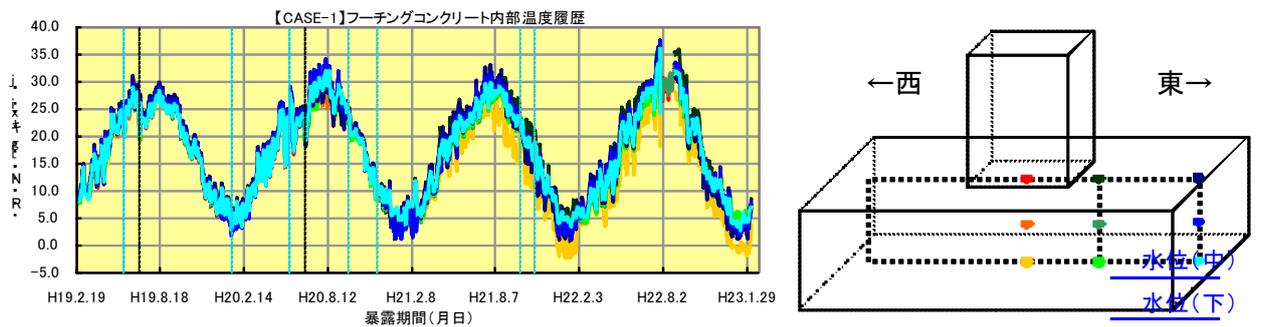
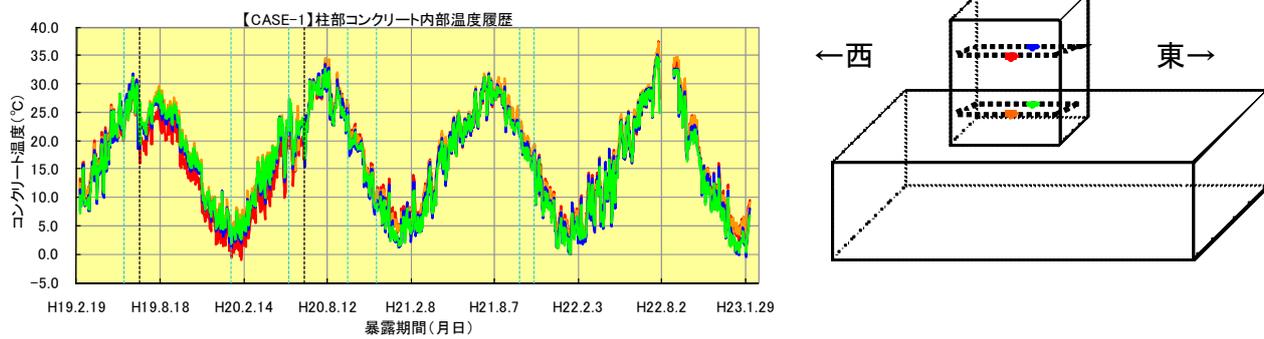
図-2.4 コンクリート内部温度 (Case 1)

図-2.4(a)は、Case 1のフーチング部におけるコンクリート内部温度および表面温度の計測場所及び計測結果を示したものである。また、(b)は、柱部のコンクリート内部温度の計測結果を示したものである。それぞれの計測器の位置は、(c)に示す通りである。フーチングの表面温度は、フーチング天端の表面に取り付けられた熱伝対により計測された値であり、フーチング部・柱部ともに、内部温度は最外縁に位置する鉄筋に取り付けた熱伝対により計測されたものである。内部温度については、フーチング部・柱部のそれぞれで、計測地点により計測結果に大きな違いは見られない。一方、同位置に取り付けられた表面温度と内部温度の計測結果を比較すると、夏期には表面温度が内部温度よりも高くなる傾向があるが、冬期はほぼ同じ値である。また、計測地点や、内部と表面の違いに関わらず、コンクリート温度の年間の変動特性は、図-2.3に示した環境温度と同様であり、コン

クリート温度が周囲の環境温度に大きく依存していることがわかる。

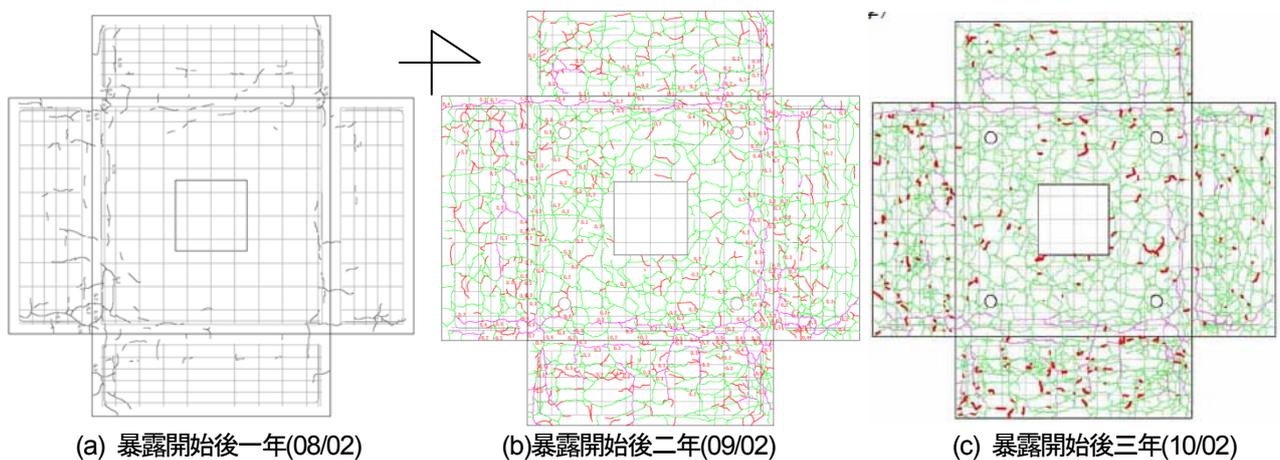
図-2.5 フーチング表面のひび割れ状況 (Case 1)

図-2.5は、Case 1 のフーチング部のひび割れ状況図である。(a) は暴露開始後一年が経過した段階でのひび割れ状況、(b) は暴露開始後二年が経過した段階のひび割れ状況、(c) は暴露開始後三年が経過した段階でのひび割れ状況である。ともに、配筋図を展開し、その上にひび割れを重ね描きしている。暴露開始後一年間ではフーチングの隅角部を中心にひび割れの発生が確認された。また、ひび割れ幅の最大値は0.3 mmであった。その後、さらに一年間暴露した結果、隅角部だけでなく、天端や側面の下方にまでひび割れが大きく進行した。また、ひび割れ幅の最大値は0.7 mmとなり、ひび割れの数量だけでなく、ひび割れ幅も大きくなっていることがわかる。一方、暴露開始二年後から暴露開始三年後までに進展したひび割れは、暴露開始一年から二年にかけて進展したひび割れに比べて少ない。ひび割れについては、進展が収束に向かっていると思われる。

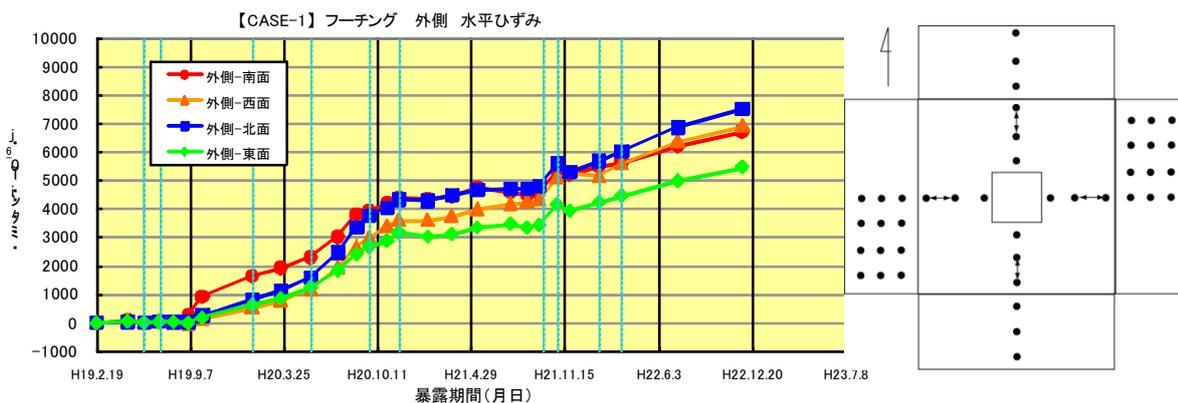
図-2.6 フーチング天端の表面ひずみの経時変化と計測位置(⇔部), Case 1

図-2.6は、フーチング天端の表面ひずみについて、計測点及び時刻歴を示したものである。また、図-2.7は、側面の鉄筋に取り付けたひずみゲージによる計測結果について、計測点および時刻歴を示したものである。天端の表面ひずみについて見てみると、暴露開始後150日程度経過したあたりから表面ひずみが増加し始めている。また、冬期は夏期に比べてひずみの増加量が小さいものの、増加を続けていることがわかる。側面の計測結果を見てみると、フーチング上側に大きなひずみが生じている一方、下方に生じたひずみは小さく、やや負側に推移している。これは、下面の鉄筋は、フーチング下面に存在する設置台の存在により圧縮力を受けていることによると思われる。また、上面と下面では上面の方が鉄筋量が少ないことも一因と考えられる。

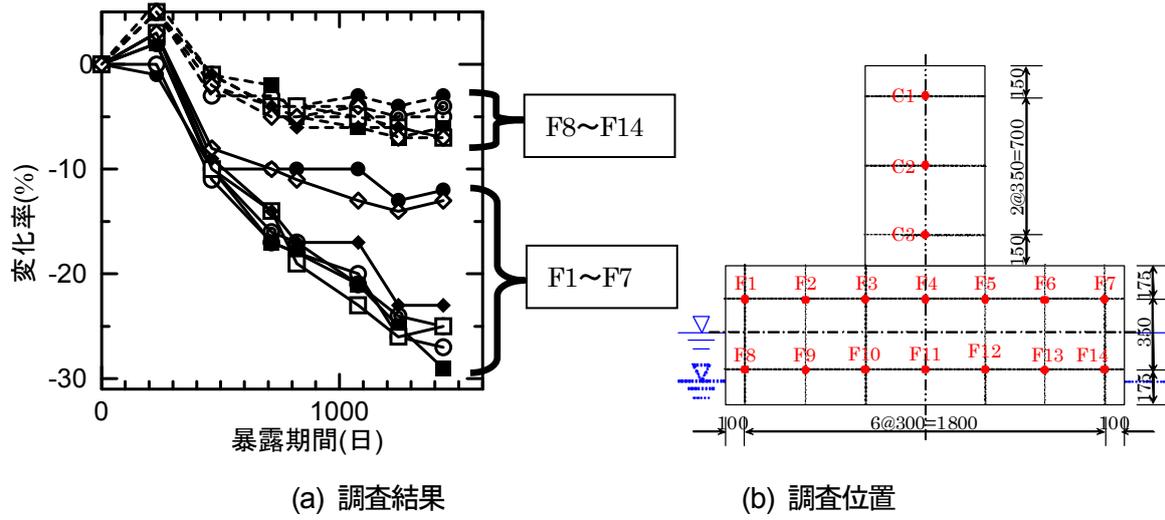
図-2.8 超音波試験結果(Case 1)

図-2.8は、超音波試験の計測結果及び試験位置を示したものである。超音波試験は、構造物に超音波を透過させ、その伝搬特性を評価することで、構造物の損傷度を推測しようという試験である。超音波は、構造物内部を伝搬する際にある程度減衰する。減衰の程度は、構造物の内部の状況によって異なり、ひび割れやジャンカ等が生じている構造物に対しては、その減衰割合が大きい。一般に、減衰割合を評価する手法としては、超音波の伝搬速度が用いられ、ひび割れ等の損傷がひどい構造物ほど、超音波の伝搬速度の低下率が大きくなる。一方、文献^{1),2),3)}によれば、本供試体のように超音波の透過距離が比較的長い構造物に対しては、伝播速度よりもスペクトル重心による分析の方が、優れていると報告されている。

高周期の超音波ほど良く減衰することから、損傷が激しい構造物に対して透過された超音波のスペクトルは小さくなっている。スペクトル重心による分析は、超音波のスペクトル解析を行い、超音波のスペクトルがどの程度低下したかを評価するものである。ただし、伝搬速度については、健全なコンクリートの伝搬速度はおよそ4000 mm/sである、という大凡の目安が提案されている一方で、スペクトル重心についてはそのような目安が提案されておらず、その計測値の評価方法は、現在の所一般的ではない。そこで、本文では、スペクトル重心と超音波伝播速度の両方の分析結果について述べる。

超音波試験は、フーチング部・柱部について行われ、それぞれの部位について、東西方向に透過させた場合と、南北方向に透過させた場合の二回を実施した。結果の分析は、暴露開始日(2007/02)に計測された結果(以下、初期値と呼ぶ)に対し、約35ヶ月後(2010/01)に計測された結果(以下、計測値と呼ぶ)がどの程度低下しているかを調べることにより行う。図-2.8の縦軸は、超音波伝播速度およびスペクトル重心の変化率(計測値-初期値)を初期値で除し、百分率で示した値である。計測地点及び透過方向にかかわらず、変化率は負の値となっており、劣化が進行したことが分かる。計測地点の違いによるスペクトル重心の違いを見てみる。透過方向にかかわらず、超音波伝播速度は下部(水中部)と上部(気中部)で大きな違いがない。その一方で、スペクトル重心は下部(水中部)に比べて上部(気中部)の方が大きな低下率を示しており、図-2.7に示したひずみゲージや表面ひずみの計測結果と同様に、上部の劣化が激しいことがわかる。このように、ある調査結果に対する評価方法の違いで、損傷度合いの評価が異なる。今後、調査結果を蓄積することにより、フーチングのASRに対する適切な調査方法が確立されることが期待される。

図-2.13は、超音波試験の計測結果を示した図である。なお、計測位置は、Case 1(図-2.8(c))と同じ位置である。Case 1と同様に、暴露開始日の計測結果を初期値、暴露開始23ヵ月後の計測結果を計測値とし、超音波伝播速度、スペクトル重心の変化率 = (計測値 - 初期値) / 初期値として示している。全ての計測線において、超音波伝播速度、スペクトル重心ともに低下しており、コンクリートが劣化している結果を示している。また、フーチング部については、図-2.12でみたように、下側に比べて上側に大きなひずみが生じており、顕著な膨張が確認されたが、超音波試験の計測結果においても下側(F8~F14)に比べて上側(F1~F7)の低下率が大きく、表面ひずみと同様の傾向を示している。

超音波伝播速度の計測結果を図-4.5 に示す。計測結果は、上段・中段・下段ごとに、計測値を平均した値である。いずれの計測位置についても、損傷は供試体打設初期に発生している。ASR を模擬した供試体については、下段に比べて上段の速度が低く、上段の損傷が激しいことがわかる。これは、2. で述べた暴露試験供試体と同様の傾向である。超音波試験の結果は、伝搬速度は 2500 mm/s ~ 3500 mm/s であった。図-2.8, 2.14 に述べた結果と同様に初期値との比較を行うと、劣化度は -0.125 ~ -0.375 程度であり、図-2.8, 2.14 に述べた結果と大きくは異ならない。ここに、初期値は別途作製した健全供試体に対して行った計測結果とした。

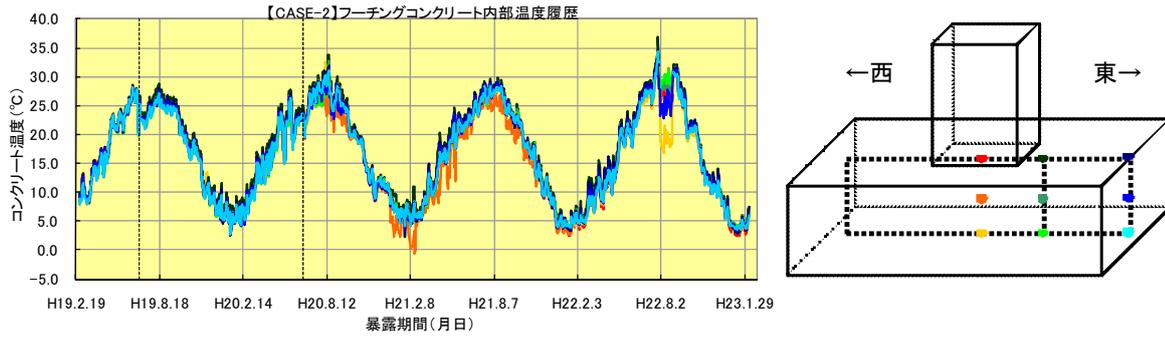
図-2.9 フーチングコンクリート内部温度 (Case 2)

図-2.9は、Case 2 供試体のフーチング部のコンクリート表面に取り付けた温度とかぶり部分の鉄筋に取り付けた熱伝対により計測された温度の時刻歴である。Case 1と同様に、夏期以外は表面と内部温度で大きな差はない。

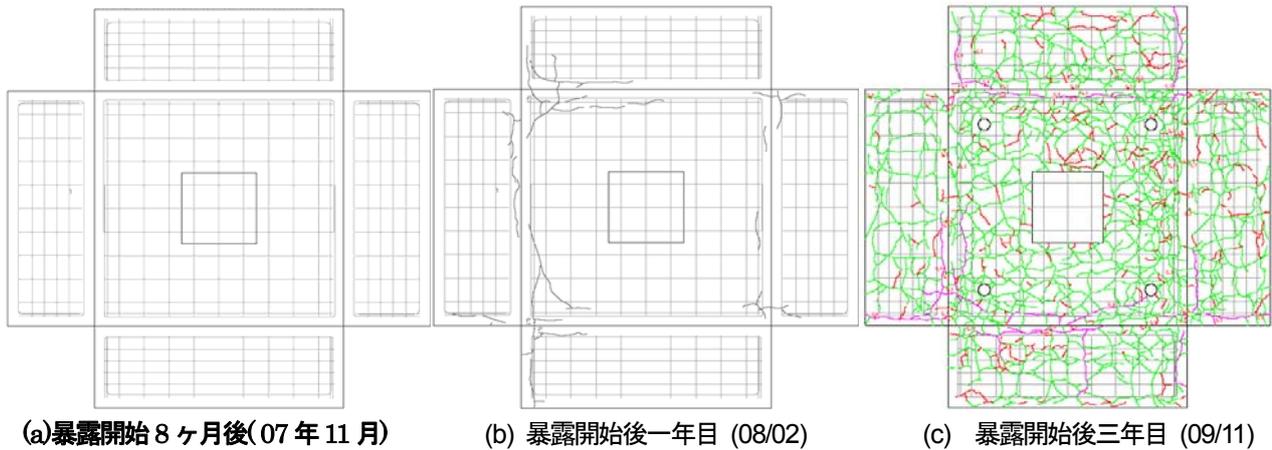
図-2.10 フーチング表面ひび割れ図(Case 2)

図-2.10は、Case 2のひび割れ状況図である。Case 2では、(a)に示すように、一年目の秋口(暴露開始8ヵ月後の11月)までは一切のひび割れが確認できなかったが、

暴露開始後約一年が経過した2月の計測では、(b)に示すように、顕著なひび割れが増加し、冬期に大きく増加したことが確認された。さらに、今年度の試験で(c)に示すように、ひび割れは大きく進展した。従来は、気温の低い冬期には膨張は進展しにくいと言われていたが、Case 1, 2の結果より、水中や夏期以外の低温期にも膨張が進展する場合があることが確認された。

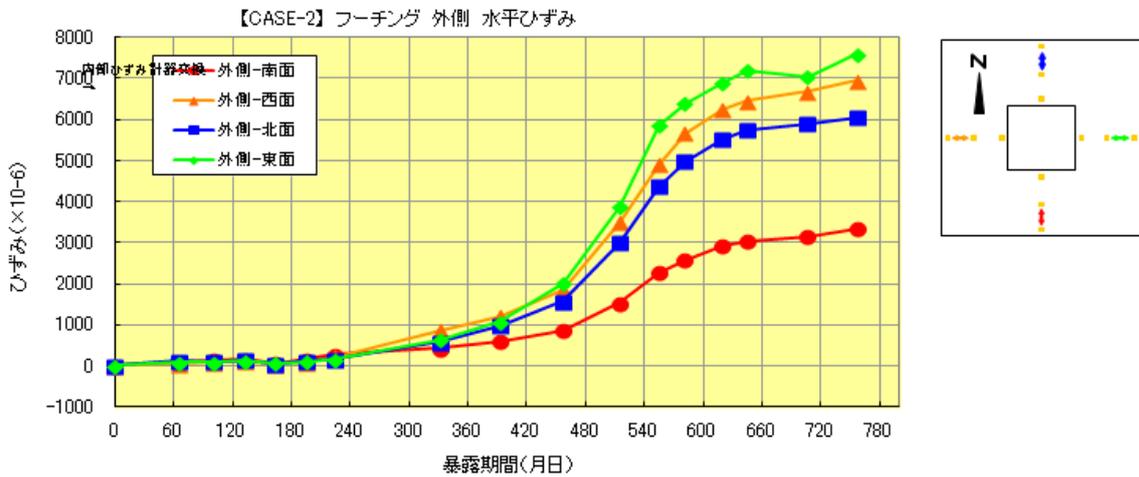
図-2.11 フーチング天端の表面ひずみの経時変化と計測位置(⇔部), Case 2

図-2.11は、Case 2のフーチング天端の表面ひずみについて、計測点及び時刻歴を示したものである。天端のひずみは、暴露開始200日程度経過したあたりから増加しており、膨張開始時期がCase 1よりも若干遅いようである。また、夏期ほど顕著な増加は見られないものの、冬期にもひずみが増加している点も、Case 1と同様である。一方、Case 2においては、二年目の夏期に大きくひずみが増加している点の特徴である。図-2.12は、側面の鉄筋に取り付けたひずみゲージによる計測結果について、計測点および時刻歴を示したものである。側面のひずみについて見てみると、Case 1と同様に上側の方が大きなひずみが生じており、フーチングが上ぞりの状態になっていることが確認される。

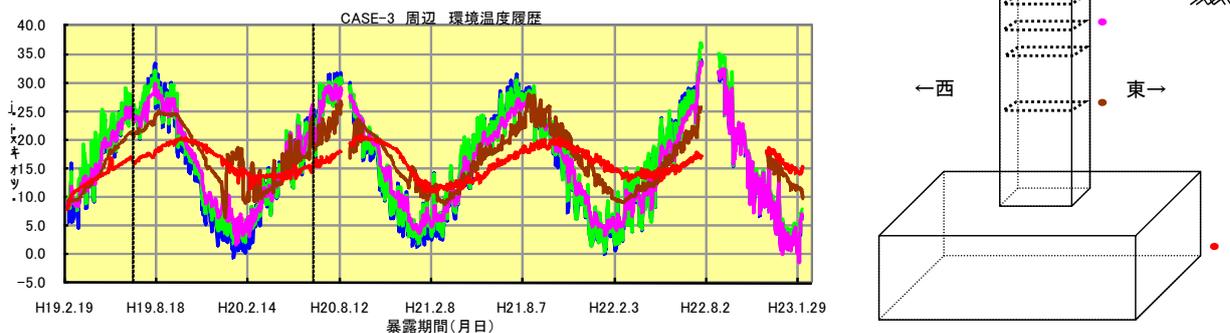
図-2.14 供試体周辺の土中温度の経時変化と計測位置(Case 3)

次に、土中に埋設されたCase 3の計測結果について述べる。Case 3については、暴露開始以降常に土中に埋設しているため、フーチング部の外観計測はしていない。なお、Dは柱径であり、600 mmである。図-2.14は、Case 3の柱部及びフーチング部の土中温度を計測した結果である。また、図-2.15、図-2.16は、それぞれ供試体の柱部、フーチング部の内部に取り付けた熱電対により計測された温度である。図-2.14より、地表面に近いほど年間の最高温度が高く、また、温度変化が大きいことがわかる。その一方で、冬期には地表面に比べて地中部

の方が高温となっており、季節によって、供試体周辺の温度の分布が異なることがわかる。一方、図-2.15、図-2.16をみると、供試体内部の温度の計測結果は、図-2.14に示した地中部の温度の計測結果に比べて深度ごとの温度差は小さく、各深度で同様の履歴を示している。

図-2.17は、柱内部に取り付けたひずみゲージにより計測されたひずみの計測結果の時刻歴を示した図である。地表面に近いほど、ひずみの発現は早く、暴露開始三年後のひずみは大きい。また、地表面付近の膨張速度は、冬期には著しく低下し、二年目の夏期に再度、膨張速度が増加している。これは、図-2.14や図-2.15でみた、深度方向の温度分布や、季節ごとの温度変動によく似た変動であり、温度とひずみに強い相関関係があることを示している。

図-2.17は、Case 3のフーチング側面の鉄筋に生じたひずみの時刻歴である。ひずみゲージは、上段・中斷・下段の3箇所に取り付けられており、それぞれ水平と鉛直ひずみを計測している。鉛直・水平ともに、下段のひずみゲージの値は暴露が進むにつれて負側に推移しており、圧縮ひずみが増加していることを示している。一方、上段・中段のひずみは、Case 1, 2と比べるとひずみの増加時期が遅く、暴露開始2年が経過したあたり(09/02)から引張ひずみが生じている。現在計測されている値は、柱部やCase 1, 2に比べると値は小さいものの、図-2.16に示した柱部のひずみは、主に夏期に大きく増加して冬期は増加しない傾向にあるものの、フーチング部のひずみは季節には関係なく、一定の勾配で増加している。これは、図-2.14に示したように、フーチング部周辺の温度の変動が小さいことが一因と考えられる。

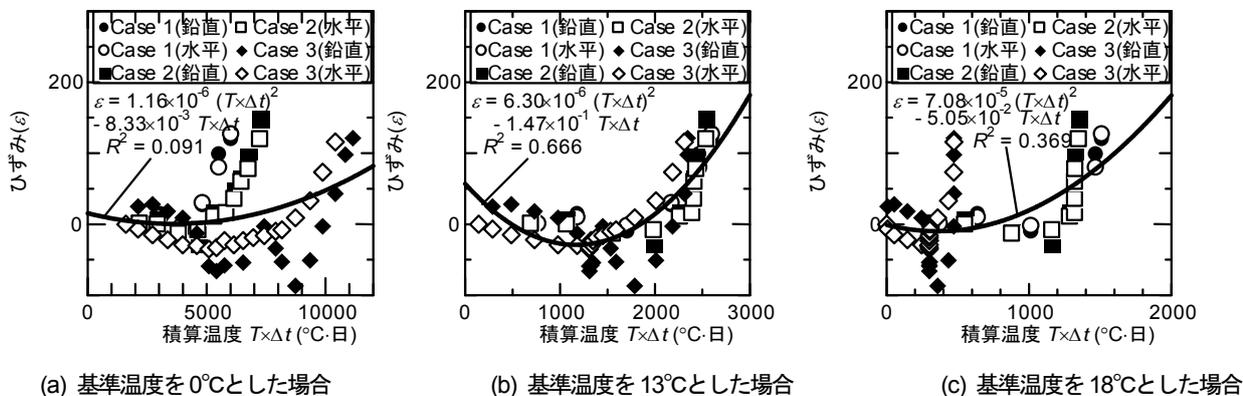
図-2.18 フーチングの側面の鉄筋に生じたひずみと積算温度との関係(膨張開始前)

図-2.18は、各ケースのフーチング側面(東面)の中段(図-2.7、図-2.12、図-2.17の■の位置)に取り付けたひずみゲージにより計測された鉛直ひずみ・水平ひずみと、同位置に取り付けた熱電対により計測されたコンクリート内部温度から評価した積算温度(コンクリート内部温度とそのコンクリート内部温度が持続した日数の積)の関係を示す。対象としたケースは、Case 1~3までの全ケースであり、ひずみは同位置の鉛直・水平の両方のひずみを示している。同図は損傷として有意な膨張ひずみ(150 μ)が発現する前までの関係を示している。ここに、

有意な膨張ひずみは、取り付けたひずみゲージの計測誤差を考慮して定めた。ひずみ、コンクリート内部温度は、月ごとの平均値である。また、積算温度については、過去3年間の計測実績から、コンクリート内部温度がある値以下であれば損傷が大きくは進展しないと想定し、次式に示すように、ある温度(以降、基準温度とよぶ)以上にさらされた日数のみを乗じて求めた。

積算温度 = (計測されたコンクリート内部温度 - 基準温度) × コンクリート内部温度が基準温度以上となった日数

基準温度は、0°C~18°Cまで1°Cピッチで変化させて整理したが、本文では、基準温度を0°Cとした場合(氷点下ではASRが進行しない)、最も相関性の高かった13°Cとした場合、基準温度を最も高くした18°Cの3パターンについて整理した結果を示す。同図より、基準温度が0°Cの場合は積算温度とひずみの間にほとんど相関性がないが、基準温度が13°Cや、18°C積算温度とひずみとの間に有意な相関性がみられる。特に基準温度を13°Cとした場合はR²値が0.66と比較的高い。また、0°Cや18°Cの場合は、暴露環境が地中部の場合(Case 3)とそれ以外(Case 1, 2)でデータが大きく異なるが、13°Cの場合は暴露環境の違いによらず、概ね一つの二次曲線として表わすことができそうである。そして、本実験の場合は、基準温度を13度とし、積算温度がおおよそ2500°C・日となった時点で有意なひずみに達する。このように、ASRの発現時期は、基準温度を考慮した積算温度により評価できる可能性がある。

・暴露試験で計測されたひずみゲージの計測結果とコンクリート内部温度との相関性について検討した。コンクリート内部温度は、過去の計測結果から、ある温度(基準温度)以下では ASR による損傷は大きく進展しないと想定し、周囲のコンクリート内部温度が基準温度以上になった時の日数とコンクリート内部温度の積として求めた積算温度として評価した。その結果、ひずみと積算温度との関係は、高い相関性が認められた。

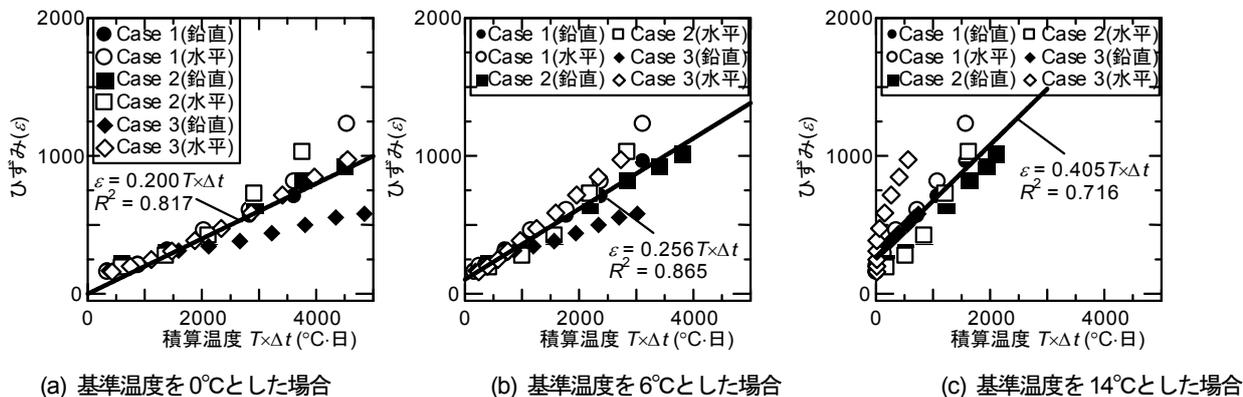
図-2.19 フーチングの側面の鉄筋に生じたひずみと積算温度との(膨張開始後)

また、図-2.19は、損傷発現後のひずみと積算温度の関係を示したものである。損傷発現後のひずみは、150 μ 以上のひずみとした。その他、ひずみやコンクリート内部温度の計測位置、積算温度の考え方は、損傷発現前の整理と同じである。

ASR 損傷発現後のひずみ—積算温度関係は、ASR 発現前よりもさらに相関性が高い。また、積算温度とひずみの関係はほぼ比例する。ASR 損傷発現後の整理では、基準温度を6°Cとした場合が最も相関性が高かった。すなわち、ASR が発現するために必要な温度と、ASR による損傷が進展するために必要な温度は異なり、後者の方が低いことが明らかになった。これは、ASR が発現するまではひずみがあまり増加しない温度下にあったとしても、一度ASR が発現すると、発現前には損傷が見られなかった温度においても、ASR が損傷することを示している。今後、温度を用いてASR 損傷を確認するすべを提案

・ひずみと積算温度との相関関係を分析した結果、ASR が発現した後に ASR が進展する基準温度は、ASR が発現するまでに要する基準温度よりも低いことが明らかになった。すなわち、一度 ASR が発現すると、発現前にはほとんどひずみが増加しなかった環境においても、損傷が進展する可能性があることが明らかになった。

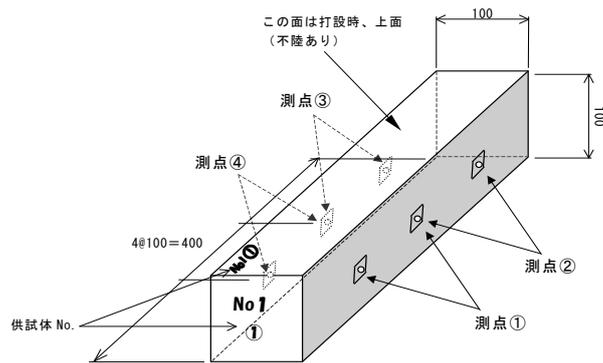
図 - 3.1 小型供試体暴露試験の供試体

図-3.1に供試体概要を示す。供試体は、100×100×400 mm の無筋コンクリートである。実験ケースを表-3.3に示す。S シリーズは、非反応性骨材に滋賀県産のものをを用いたケースであり、T シリーズは、2. のフーチングの作製にも用いた、茨城県つくば産の骨材を用いたケースである。なお、反応性骨材は、S シリーズ、T シリーズともに北海道産のものである。また、ASR の進行を十分に促進させるため、添加アルカリとしてNaClを12.0 kg/m³ 添加した。

供試体表面にはコンタクトゲージ計測用チップを貼り付けている。チップ間の距離をコンタクトゲージにより計測することにより、表面ひずみが計測される。なお、チップ間の距離の初期値は、おおよそ100 mm である。計測箇所は一体の供試体につき4点あり、その平均値をそのケースの表面ひずみとした。

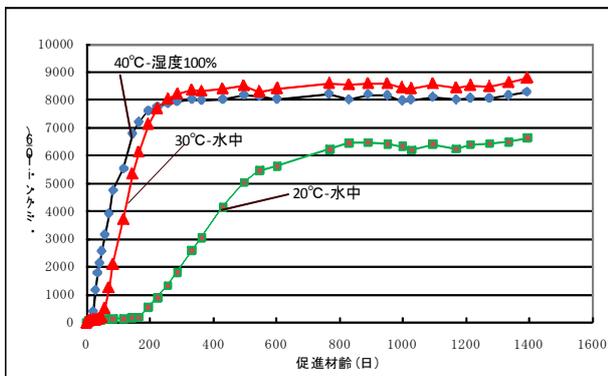
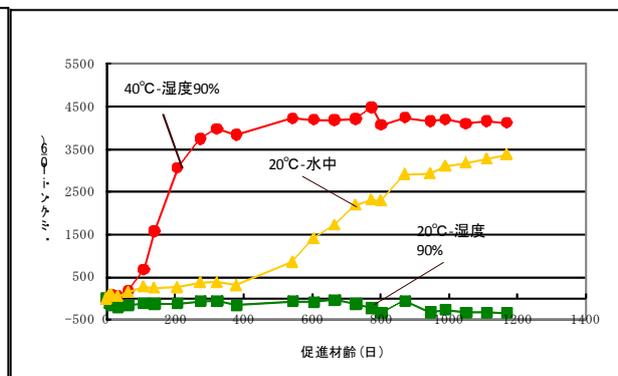
図 - 3.2 小型供試体の表面ひずみ経時変化

図-3.2(a) はS シリーズ、(b) はT シリーズの表面ひずみの計測結果の時刻歴である。S シリーズの計測結果について見てみると、いずれのケースも、すでに膨張が停止している。膨張の開始時期は、温度が低いほど遅い。これは、2. のフーチングの暴露試験の結果で述べた積算温度とひずみの関係と同様の傾向である。30°Cと40°Cのケースの最終ひずみ量は、ほぼ同程度である。一方、20°C・水中のケースの最終ひずみ量は、40°C・湿度100%のケース、30°C・湿度水中のケースに比べて小さい。次に、T シリーズについて見てみると、S シリーズと同様に、最も温度の高い40°C・湿度90%のケースが最も早

く膨張を開始している。そして、すでにひずみの増加は認められず、膨張が収束していると考えられる。ただし、40℃・湿度90%のケースについて、SシリーズとTシリーズで膨張開始時期を比較すると、前者の方が早い。また、最終的なひずみ値について見てみると、TシリーズはSシリーズの半分程度で収束している。さらに、Tシリーズの20℃・水中のケースは、暴露開始後400日程度経過した後に膨張を開始しており、Sシリーズに比べると、膨張開始時期が遅い。以上より、反応性骨材や暴露条件が同一であっても、非反応性骨材種の違いにより、膨張過程や最終膨張量に違いが見られることがわかった。また、20℃・湿度90%のケースは、現時点では膨張する傾向が見られない。ASRの発現には水が必要であるが、湿度が高いとは言え、温度が低い気中に存在する場合には、十分な水分が供給されなかった可能性がある。

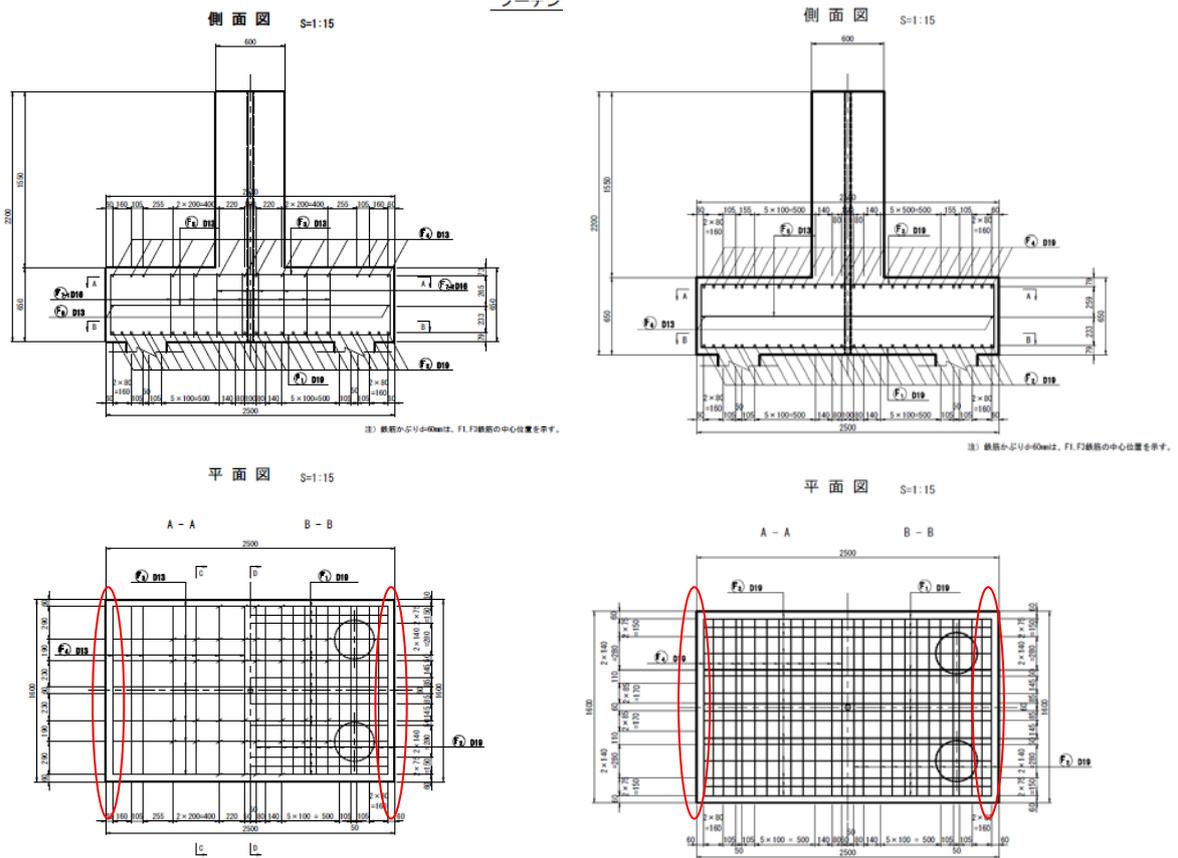
図4.1 供試体概要図(左：曲げ試験用，右：せん断試験用，赤○で囲まれた部分：鉄筋破断を模擬)

実験供試体の概要を図4.1に示す。供試体は合計7体作製され、いずれもフーチング部と柱部からなる。7体の供試体の諸元は同じであり、フーチングは平面寸法2500mm×1600mm、高さ650mmであり、実橋の1/3程度を想定している。杭本数は4本である。7体の供試体の一覧を表3.1.1に示す。実験供試体は、せん断で破壊すると想定されるものと曲げで破壊すると想定されるものの2種類を作製した。曲げに対しては、無補強のもの(Case B0)、ひび割れ充填を行うもの(Case B1)、ひび割れ充填を行い、さらに炭素繊維シートにより補強するもの(Case B2)、ひび割れ充填を行い、さらに水平方向にプレストレスを導入するもの(Case B3)の計4体である。せん断に対しては、無補強のもの(Case S0)、ひび割れ充填を行うもの(Case S1)、ひび割れ充填を行い、さらに鉛直方向にプレストレスを導入することで補強するもの(Case S2)の計3体である。各工法の現状や課題については、文献⁴⁾に整理されているので、参考にされたい。本文では、主に実験供試体の作成方法について述べる。

方法を取捨選択する現段階においては、必ずしも ASR による損傷を実際に発生させる必要はない。そこで、本実験では、実際に ASR 反応を起こすわけではなく、供試体中に膨張材を投与することにより、人工的にひび割れを発生させ、ASR による損傷を模擬した。さらに、既存の損傷事例を踏まえ、フーチング隅角部の鉄筋をあらかじめ破断させ、ASR による鉄筋破断も模擬した。鉄筋破断させた箇所を、図-4.1 に合わせて示す。

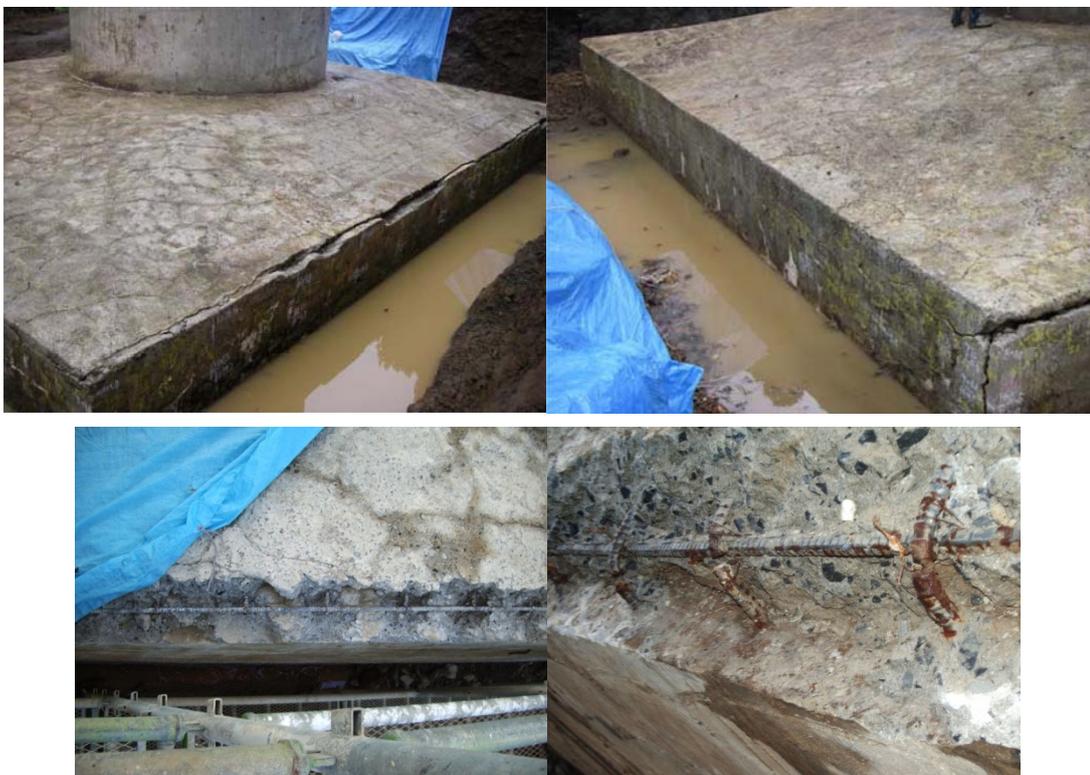
写真4.1. A橋の損傷状況(上段：ひび割れ状況，下段：鉄筋破断状況)

写真-4.1 に A 橋の損傷状況を示す。直接基礎における ASR の損傷状況を示したものである。フーチング天端には、亀甲状のひび割れが多数発生していた(図-4.2)。側面には水平・鉛直方向のひび割れが生じており、格子状のひび割れが確認された。上面隅角部には、幅 2 cm の非常に大きな水平ひび割れが生じており、上側鉄筋が折り曲げ部で破断していた(写真-4.2)。

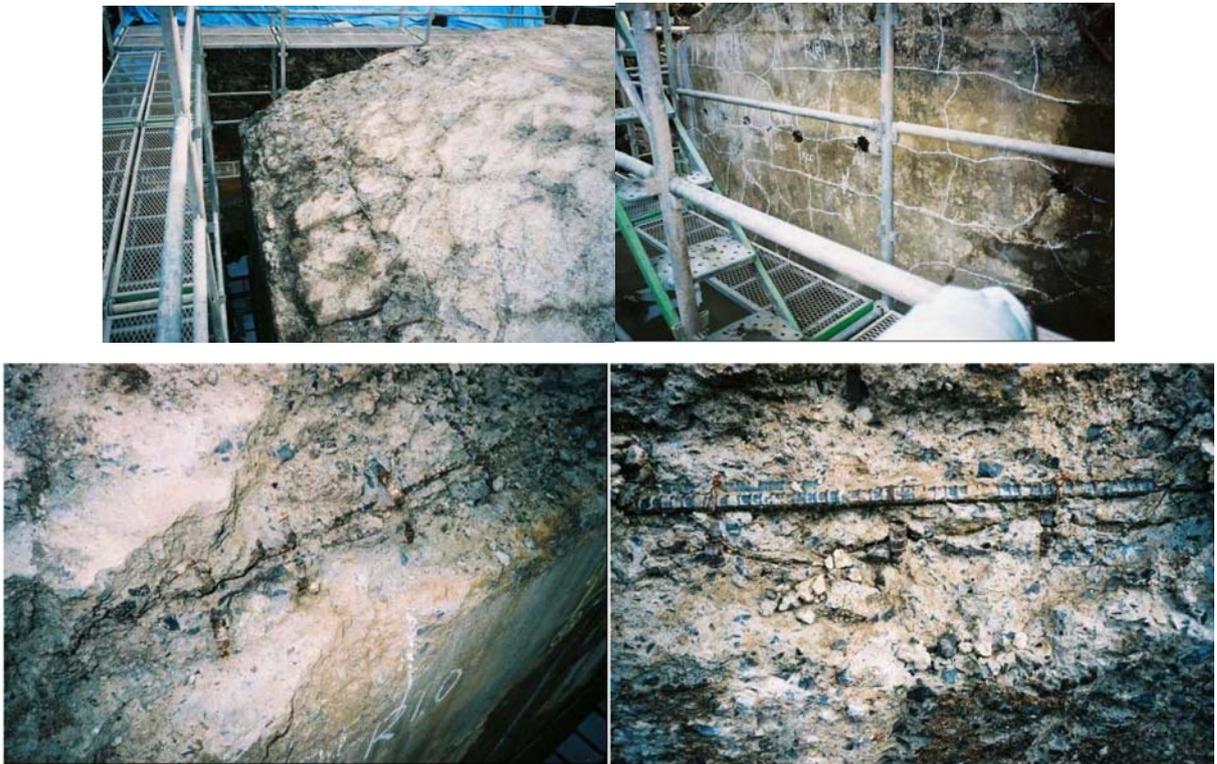
写真4.2. B橋の損傷状況(上段：ひび割れ状況, 下段：鉄筋破断状況)

写真 4.2 に B 橋の損傷状況を示す。B 橋も直接基礎である。フーチングの天端には亀甲状、側面には格子状のひび割れが生じていた(図-4.3)。上面の隅角部には大きなひび割れが生じており、鉄筋破断が確認されおり、A 橋と同様の損傷状況である。B 橋においては、内部コンクリートの健全性を確認するために、超音波試験が実施されている。前述のように、一般的に、健全なコンクリートの超音波伝播速度は 4000 m/sec と言われているが、B 橋の場合は 2700 m/sec であり、劣化していると思われる。さらに、B 橋では、コアサンプリングを行い、コアの圧縮強度・ヤング係数を調べている。結果は表-4.1 に示す通りとなった。ASR による損傷により、コンクリートの物性値が基準値を下回っていることが確認されている。

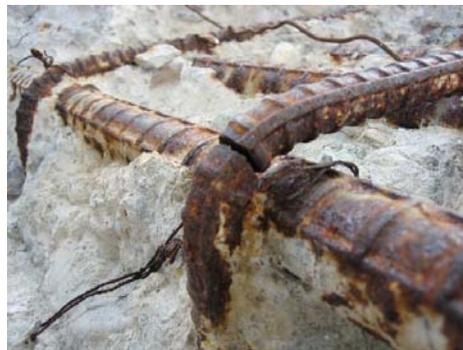
写真4.3. C橋のフーチング隅角部の鉄筋破断

写真-4.3 に杭基礎の C 橋の損傷状況を示す。フーチング天端の損傷状況は、A, B 橋と変わらない。また、隅角部では、鉄筋の破断が確認された。圧縮強度試験・弾性係数試験の結果は、表-4.2 に示すとおりである。いずれも、健全な時期の結果よりも低下しており、劣化が進行していることが確認された。

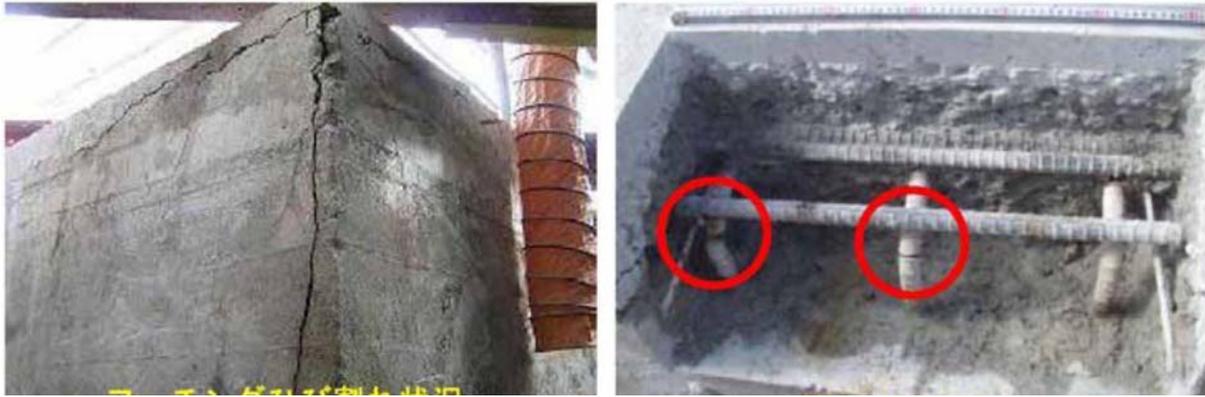
写真4.4. D橋の損傷状況(左：側面のひび割れ状況，右：隅角部の鉄筋破断状況)

写真-4.4 に D 橋の損傷状況を示す。D 橋の基礎形式は

不明である。フーチングの天端付近には、水平・鉛直方向に大きなひび割れが生じており、鉄筋破断が確認された。圧縮強度はおおよそ設計基準強度程度であったが、弾性係数は 7.5 N/mm² であり、設計値の 1/3 程度まで低下していた。

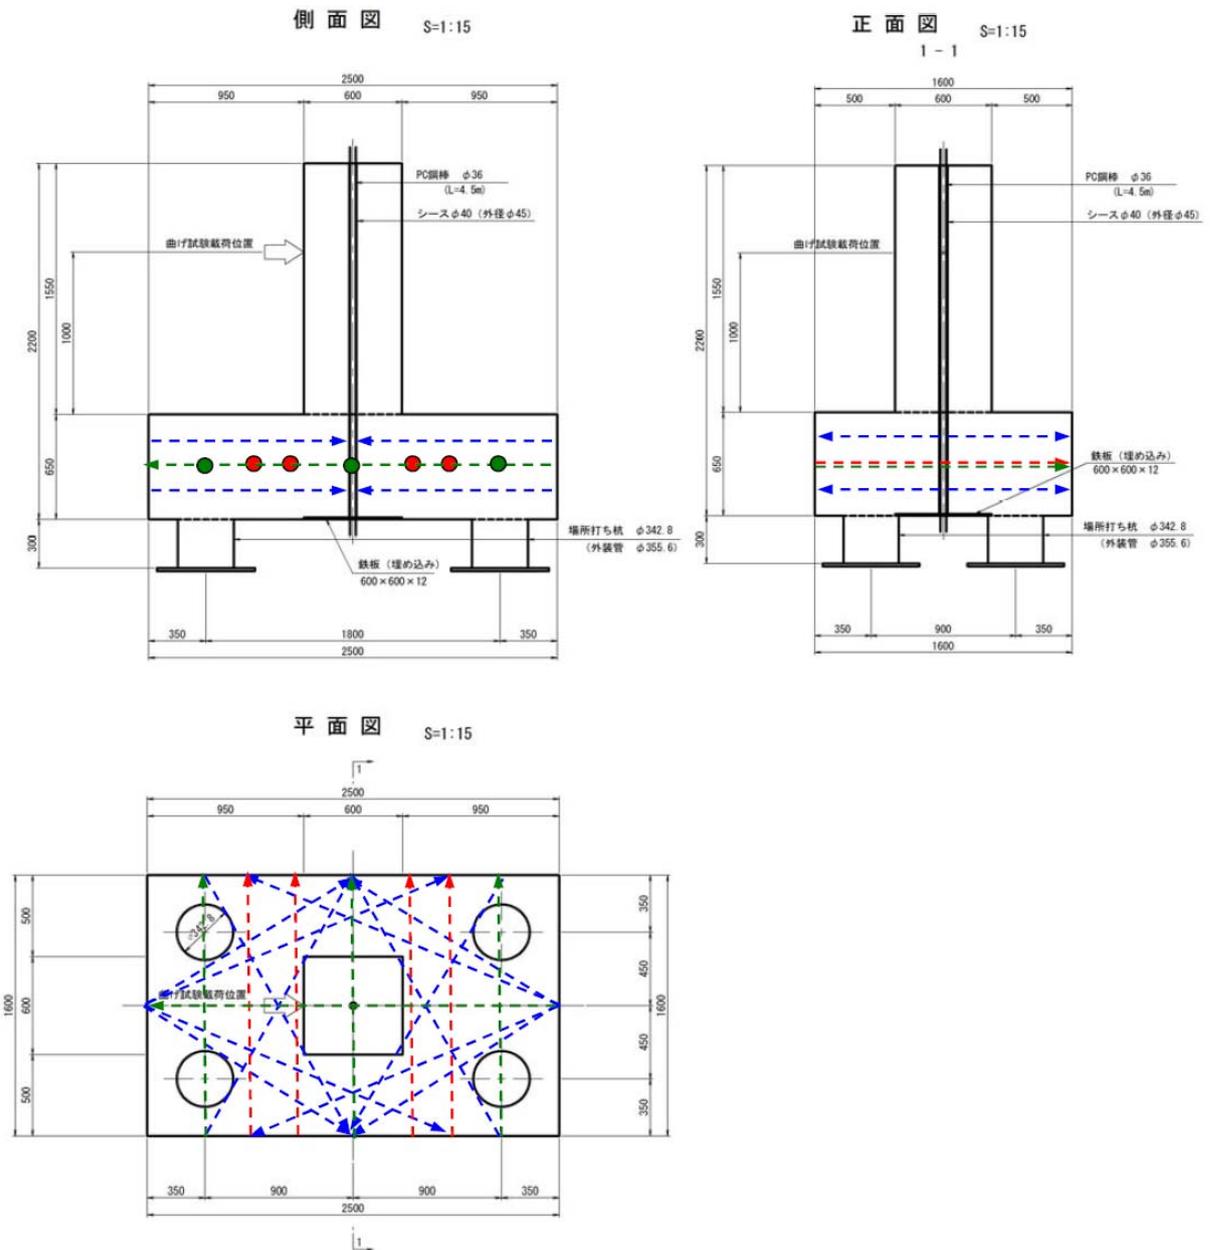
図4.4 ASR 模擬供試体に対する超音波透過位置

超音波試験の考察は、健全な状態における計測結果と劣化した状態における計測結果を比較することが有用であるため、別途作製した健全な供試体に対しても行った。健全な供試体は、ASR を模擬した供試体と諸元・寸法が同じであり、膨張材を投与していない供試体である。超音波の透過位置は、平成 22 年度に実施する補強を行った後にも計測できるように、図-4.4 に示す位置とした。

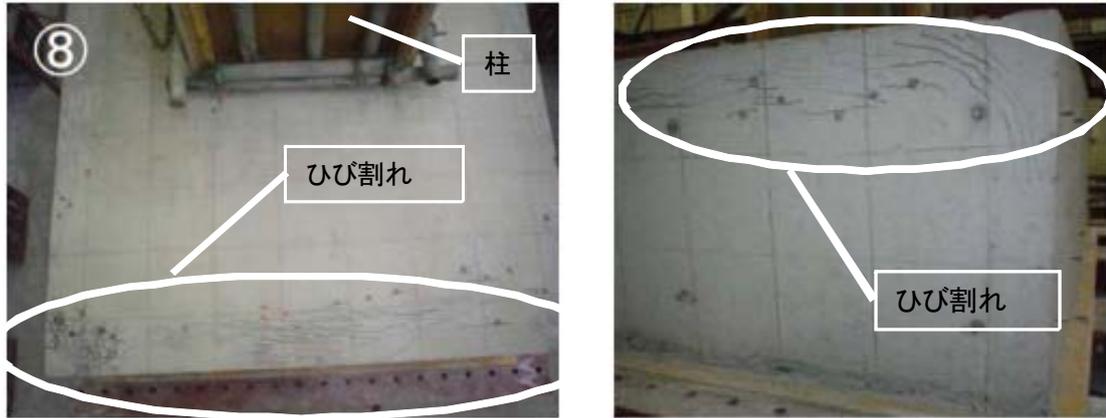
写真-4.5 ASR 模擬供試体のひび割れ状況

供試体のひび割れ状況を写真-4.5 に示す。写真は、打設後 25 日が経過した段階のものである。フーチング天端・側面ともに、ひび割れは多数生じている。ひび割れは、柱部を中心に放射状に分布しており、隅角部では亀甲状のひび割れがみられた。隅角部は、鉄筋破断を模擬して切断した箇所では、水平ひび割れとともに、大きな段差が生じており、供試体によっては隅角部のコンクリートが剥落しているものもあった。ひび割れ密度は、10 m/m² 以上となっており、実構造物に比べて非常に大きい。

・実構造物におけるひび割れは亀甲状、もしくは格子状のものが多い。一方で、ASR を模擬した供試体は、線状のひび割れが多数生じていた。また、ASR 模擬供試体に生じたひび割れ密度は、実構造物に比べて非常に大きい。

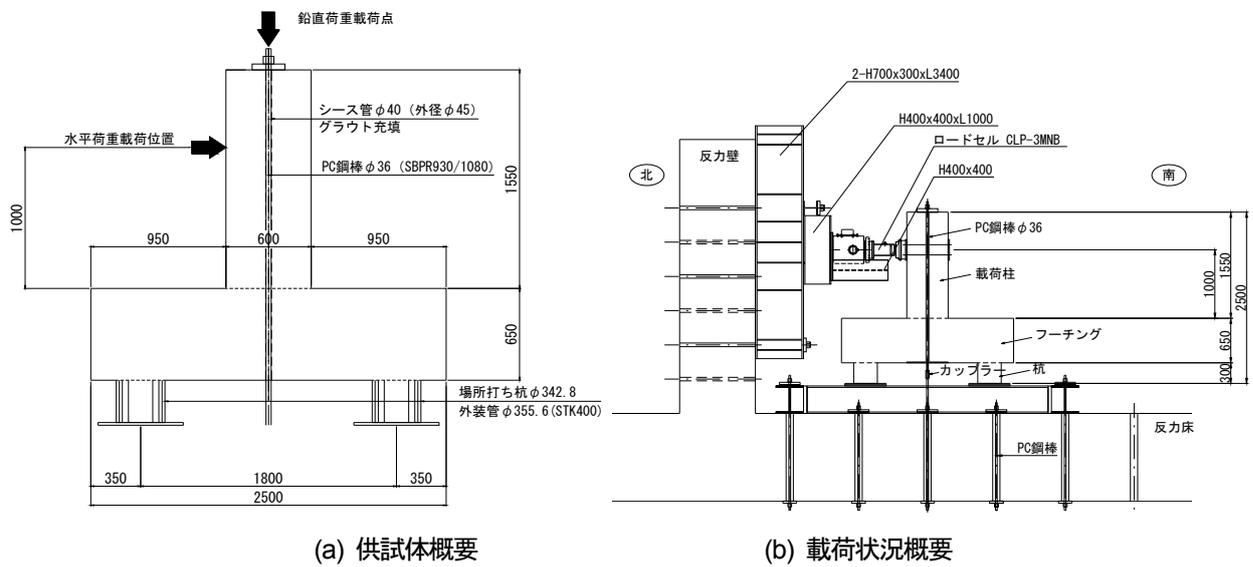
図-4.5 フーチングの載荷試験概要

写真-4.6、図-4.5 に載荷試験概要を示す。載荷試験は、基礎特殊実験場で実施した。基礎特殊実験場内の反力壁の前に供試体を設置し、上部構造および下部構造躯体分の死荷重 (600kN) を作用させた状態から、柱部に単調な水平荷重を作用させた。荷重の作用位置は、無補修・無補強のケースにおいて、フーチングが期待する破壊形態となるように定め、全ての供試体について、フーチング上面から 1m の位置とした。杭先端はボルトで床に固定した。

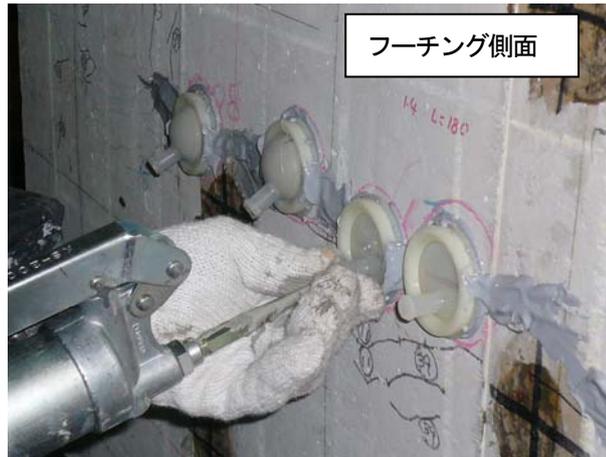
写真4.7 ひび割れ充填剤注入時の様子

ひび割れ充填剤の注入の状況を、写真-4.5.1 に示す。注入は側面から実施した。ひび割れ注入材としては、エポキシ樹脂系、超微粒子ポリマーセメント系、充填剤等が比較的多く現場で使用されているが、本研究では、フーチングと極力同じ材質とする目的で、超微粒子系ポリマーセメント系注入材を使用した。

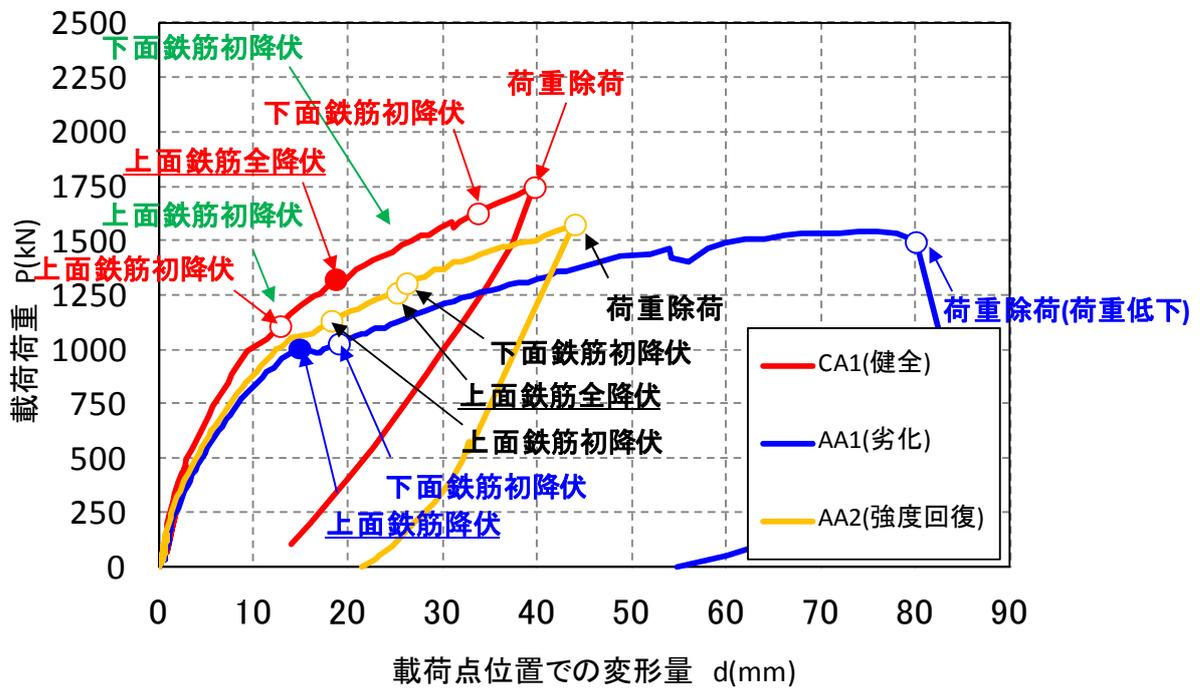
図4.6 曲げ破壊先行型供試体に対する荷重実験で得られた荷重—変位曲線(CA1, AA1, AA2)

図-4.6 に、曲げ破壊型のケースのうち、ASR による損傷を生じていないケース(Case CA1)、ASR による損傷を模擬したケース(Case AA1)、ASR による損傷を模擬し、かつ、補修を行ったケース(Case AA2)の荷重-変位曲線を示す。荷重-変位曲線中には、載荷試験で確認されたイベント点を合わせて示しており、表-4.1 に図中に示したイベント点を抜き出した結果を示す。また、写真-4.9 に、各ケースの実験終了後の写真を示す。

ASR による損傷を模擬していない Case CA1 は、載荷重が 1300 kN 程度に達した段階でフーチング上面鉄筋が降伏した。その後は、荷重-変位勾配がやや緩慢になったものの荷重は増加し続け、1750 kN 程度で載荷治具の限界により、試験を中止した。ASR による損傷を模擬した Case AA1 は、Case CA1 よりも 300 kN 程度小さい荷重レベルで上面鉄筋が降伏した。その後も荷重はやや増加したものの、Case CA1 と比べるとその増加程度は小さく、最終的に 1500kN 程度で破壊した。Case AA1 の最終的な損傷状況は、写真-4.9 に示すように、フーチング側面を斜めに走るひび割れが発生したことから、せん断破壊によるものと推察される。補修を行った Case AA2 は、CA1 よりも初期の剛性がやや落ちるものの、上面鉄筋の降伏荷重は CA1 とほぼ同程度であった。最終的には試験

装置の限界により破壊に至ることは無かったが、AA1が破壊した荷重においてもAA2は破壊することは無かった。以上から、本研究で実施した補修により、ASRによる損傷で低下した性能の一部を回復することが可能であると考えられる。

- ・曲げ破壊型の場合はフーチング上面鉄筋降伏荷重が25%程度、せん断破壊型の場合は破壊荷重が35%程度小さい

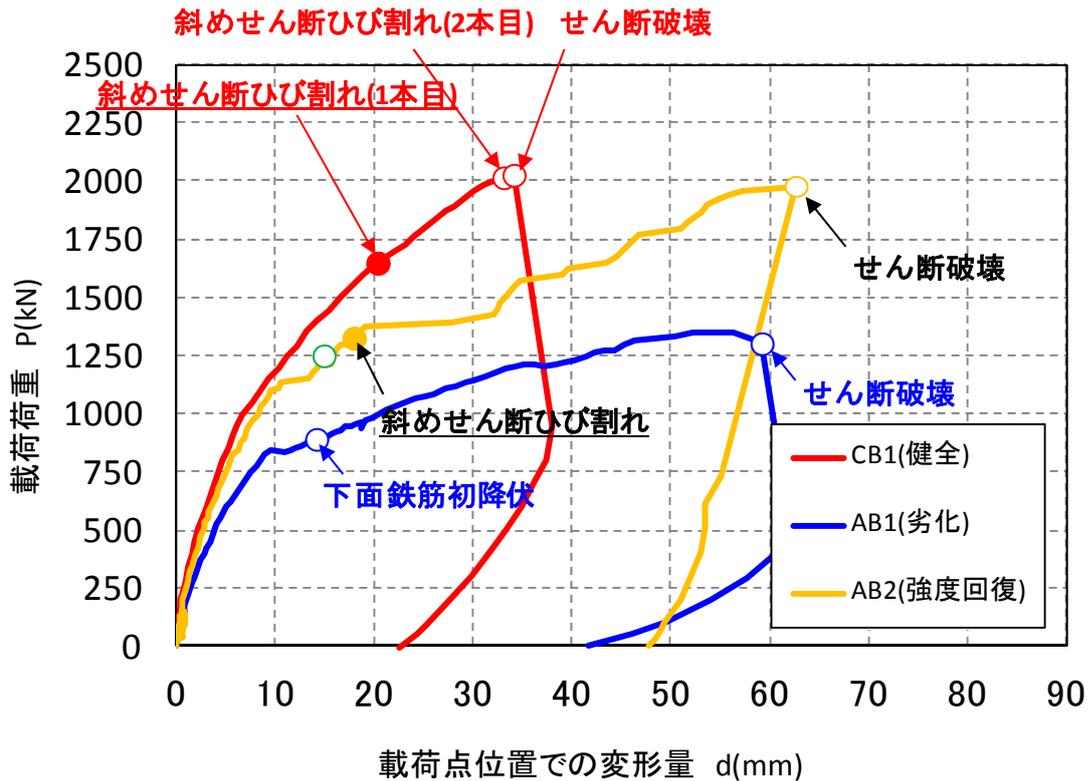
図-4.7 せん断破壊先行型供試体に対する載荷実験で得られた荷重—変位曲線(CB1, AB1, AB2)

図4.7に、せん断破壊型のケースのうち、ASRによる損傷を生じていないケース(Case CB1)、ASRによる損傷を模擬したケース(Case AB1)、ASRによる損傷を模擬し、かつ、補修を行ったケース(Case AB2)の荷重-変位曲線を示す。荷重-変位曲線中には、載荷試験で確認されたイベント点を合わせて示しており、表4.2に図中に示したイベント点を抜き出した結果を示す。また、写真4.10に、各ケースの実験終了後の写真を示す。

ASRの損傷を模擬していないCB1は、載荷重が1000kN程度でフーチング天端にひび割れが発生し、この点において剛性がやや低下したものの、荷重は伸び続けた。1600kN程度でフーチング側面にせん断ひび割れが発生した後も荷重は増加し続け、2000kN程度でフーチング側面に2本目のせん断ひび割れが発生したと同時に、荷重が低下した。ASRの損傷を模擬したAB1は、CB1よりも約150kN程度小さい850kN程度でフーチング天端にひび割れが発生した。その後も荷重は緩やかに増加したものの、その剛性はひび割れ発生前に比べて極めて小さく、天端ひび割れ発生前後で剛性にほとんど違いが生じなかったCB1との違いが顕著であった。最終的に、1300kN程度でせん断破壊により荷重が低下した。補修を行ったAB2は2000kN程度でせん断破壊し、損傷を模擬していないCB1と同程度の耐力を有することが確認された。ただし、せん断ひび割れが発生した荷重は、CB1が1600kNであったのに対して1300kN程度と、やや小さかった。

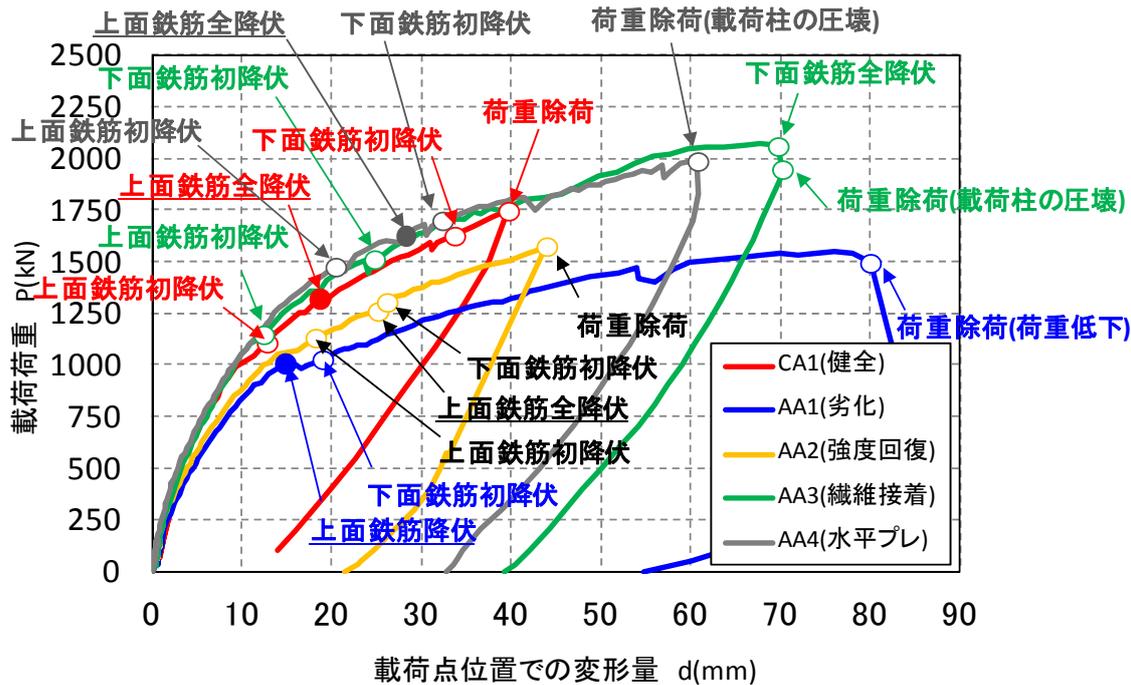
図-4.8 曲げ破壊先行型供試体に対する載荷実験で得られた荷重—変位曲線(全ケース)

図 4.8 に曲げ破壊型の荷重-変位曲線を、各ケースの損傷進行状況を、表 4.3 に示す。また、写真 4.11 に、実験終了後の状況を示す。

水平プレストレスを導入した供試体、炭素繊維シートを張り付けた供試体ともに、2000 kN 程度まで荷重が増加した時点で荷重低下した。ASR 劣化による損傷を模擬したケースや補修を行ったケースの荷重変位曲線を見ると、フーチング上面鉄筋が降伏した時点で剛性が大きく低下していることが分かる。特に損傷を模擬したケースは、上面鉄筋降伏後の荷重の伸びが他のケースと比べて著しく小さい。一方、健全な供試体の荷重変位曲線は、上面鉄筋が降伏しても剛性が大きく低下することなく荷重が伸び続けている。炭素繊維接着による補強を行ったケースの荷重変位曲線は、健全な供試体と同様に、上面鉄筋が降伏した後も剛性が大きく低下することなく、健全な供試体とほぼ同一の荷重-変位関係をなぞっていることが分かる。加えて、炭素繊維接着により補強ケースの全上面鉄筋が降伏したのは荷重が 1640 kN 程度に達した時であり、健全な供試体の上面鉄筋が全降伏した荷重(1300 kN 程度)よりも大きい。また、下面鉄筋が全降伏した荷重は、炭素繊維を接着したケースで約 2000 kN であり、無補強の健全なケースで約 1600kN よりも大きい。これは、炭素繊維を接着したことにより上面鉄筋および下面鉄筋が負担する荷重が軽減したためである。以上から、炭素繊維シート接着による補強は、曲げ対策としてある程度の効果があることが確認された。一方、水

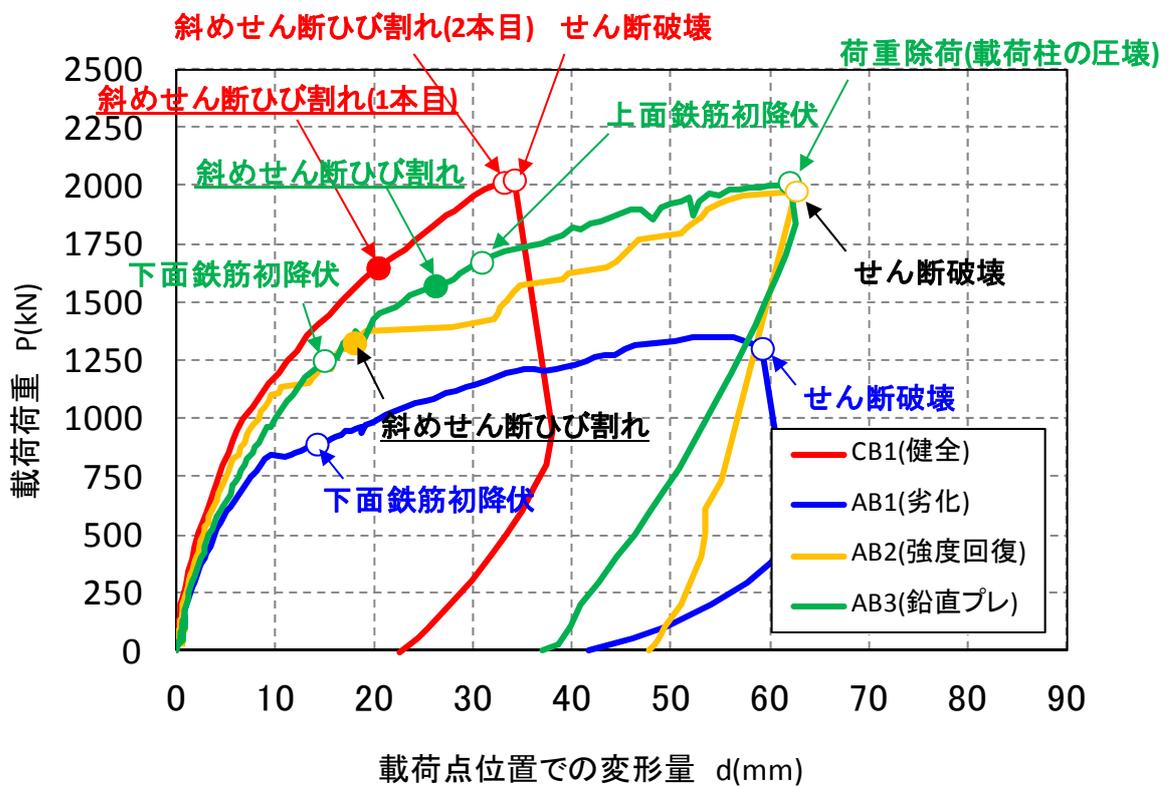
図-4.8 せん断破壊先行型供試体に対する荷重実験で得られた荷重—変位曲線(全ケース)

図 4.9 にせん断破壊型の荷重-変位曲線を、各ケースの損傷進行状況を、表 4.4 に示す。また、写真 4.12 に、実験終了後の状況を示す。

健全な供試体、補修した供試体は、フーチング側面に斜めせん断ひび割れが生じ、荷重の増加に伴ってこのひび割れが発展して最終的にフーチングのせん断破壊により破壊する、という過程をたどった。しかし、鉛直プレストレスを導入した供試体では、フーチング側面の斜めひび割れは発生したものの、荷重の増加に伴うひび割れの発展が他のケースの供試体に比べて小さかったため、フーチングのせん断破壊に至る前に柱基部の圧壊により荷重が低下した。以上から、鉛直プレストレスにより、フーチングのせん断耐力は向上したものと判断できる。ただし、剛性については、鉛直プレストレスの導入により、ASR による損傷を模擬したケースよりも大きな剛性が得られたが、健全な供試体相当の剛性には至らず、補修を行った供試体と同程度の剛性にとどまった。
