11.2 積雪寒冷地の河口域海岸の形成機構解明と保全に関する研究

担当チーム：寒冷沿岸域チーム

研究担当者：大塚淳一

A STUDY OF COASTAL AND ESTUARINE PROCESSES FOR COLD REGIONS

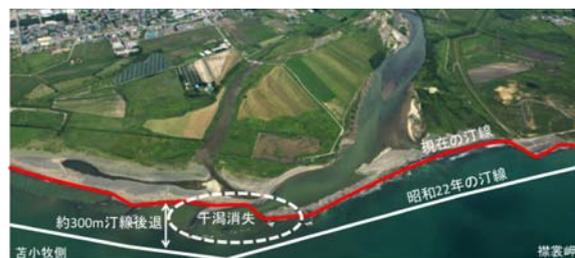
図-1 鵜川河口海岸の汀線変化状況

本研究で対象とする鵜川沿岸域には、流域面積1270km²、幹川流路延長135kmの1級河川、鵜川が注いでいる。鵜川河口付近の海岸では過去数十年で汀線が300m以上も後退した結果（図-1参照）、周辺地域で越波による浸水被害が発生するようになり、また、渡り鳥の重要な中継地・餌場となっている干潟の面積が約20haも減少している。近年は侵食傾向が落ち着いているものの、このままの状態では将来的に地域住民の安全な生活と海岸環境の悪化を招くことが懸念されている。

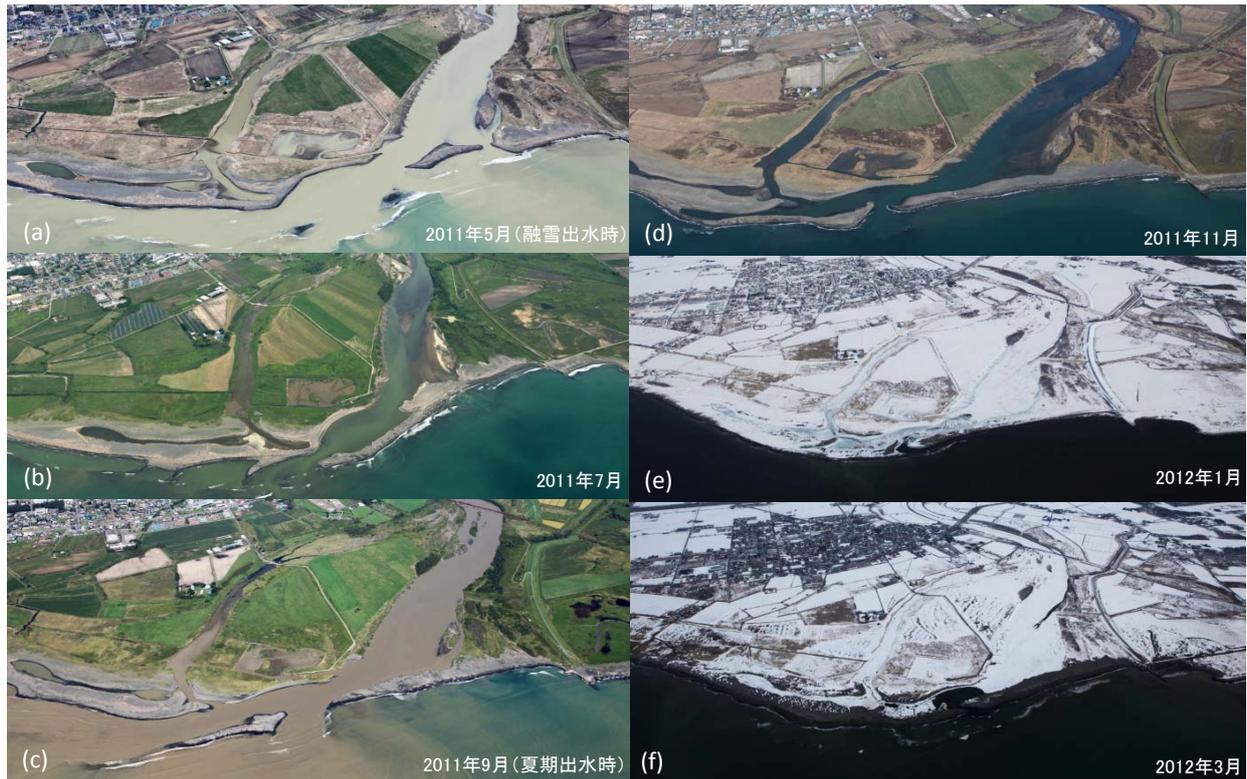
図-2は平成23年5月から平成24年3月まで毎月撮影された鵜川河口域の航空写真を2ヶ月ごとに並べたものである。例年、融雪出水が始まる4月中旬から河川流量が徐々に増加し、4月下旬から5月上旬にかけて融雪出水時の流量ピークを迎える。この時期には多くの濁質が海域へ流出し、河口左岸から伸びる砂嘴がフラッシュされる（図-2(a)）。濁質による海域の濁りは1ヶ月程度でおさまり、フラッシュされた砂嘴の形状は2ヶ月程度でほぼ回復する（図-2(b)）。大雨に伴う夏季出水時においても多くの濁質が流出し、さらに、砂嘴の一部が決壊する（図-2(c)）。夏季出水に伴う海域の濁りも融雪出水時と同様に1ヶ月程度でおさまり、砂嘴の形状は2ヶ月程度で回復する。なお、大規模な出水が発生した場合、

図2 鶴川河口域の航空写真 (平成 23 年 5 月～平成 24 年 3 月)

海域の濁りがおさまるまでにより多くの時間を要すると考えられる。10 月以降は河川流量の低下に伴い濁質の流出量が減少し、砂嘴の形状はほぼ変化せずに冬を迎える (図-2(d))。12 月になると河川の結氷が進み 1 月になるとほぼ完全に結氷する。流量は極めて少なく、濁りもほとんど見られない。太平洋側の冬期波浪は比較的穏やかであり、この時期に沖から岸方向に砂が輸送されて汀線付近に土砂が堆積する (図-2(e))。3 月になると気温の上昇に伴い河川の氷が解け始める。本年度は例年よりも気温が低い日が続いたため、雪解けが遅く 3 月下旬でも河川はほぼ結氷した状態であった (図-2(f))。

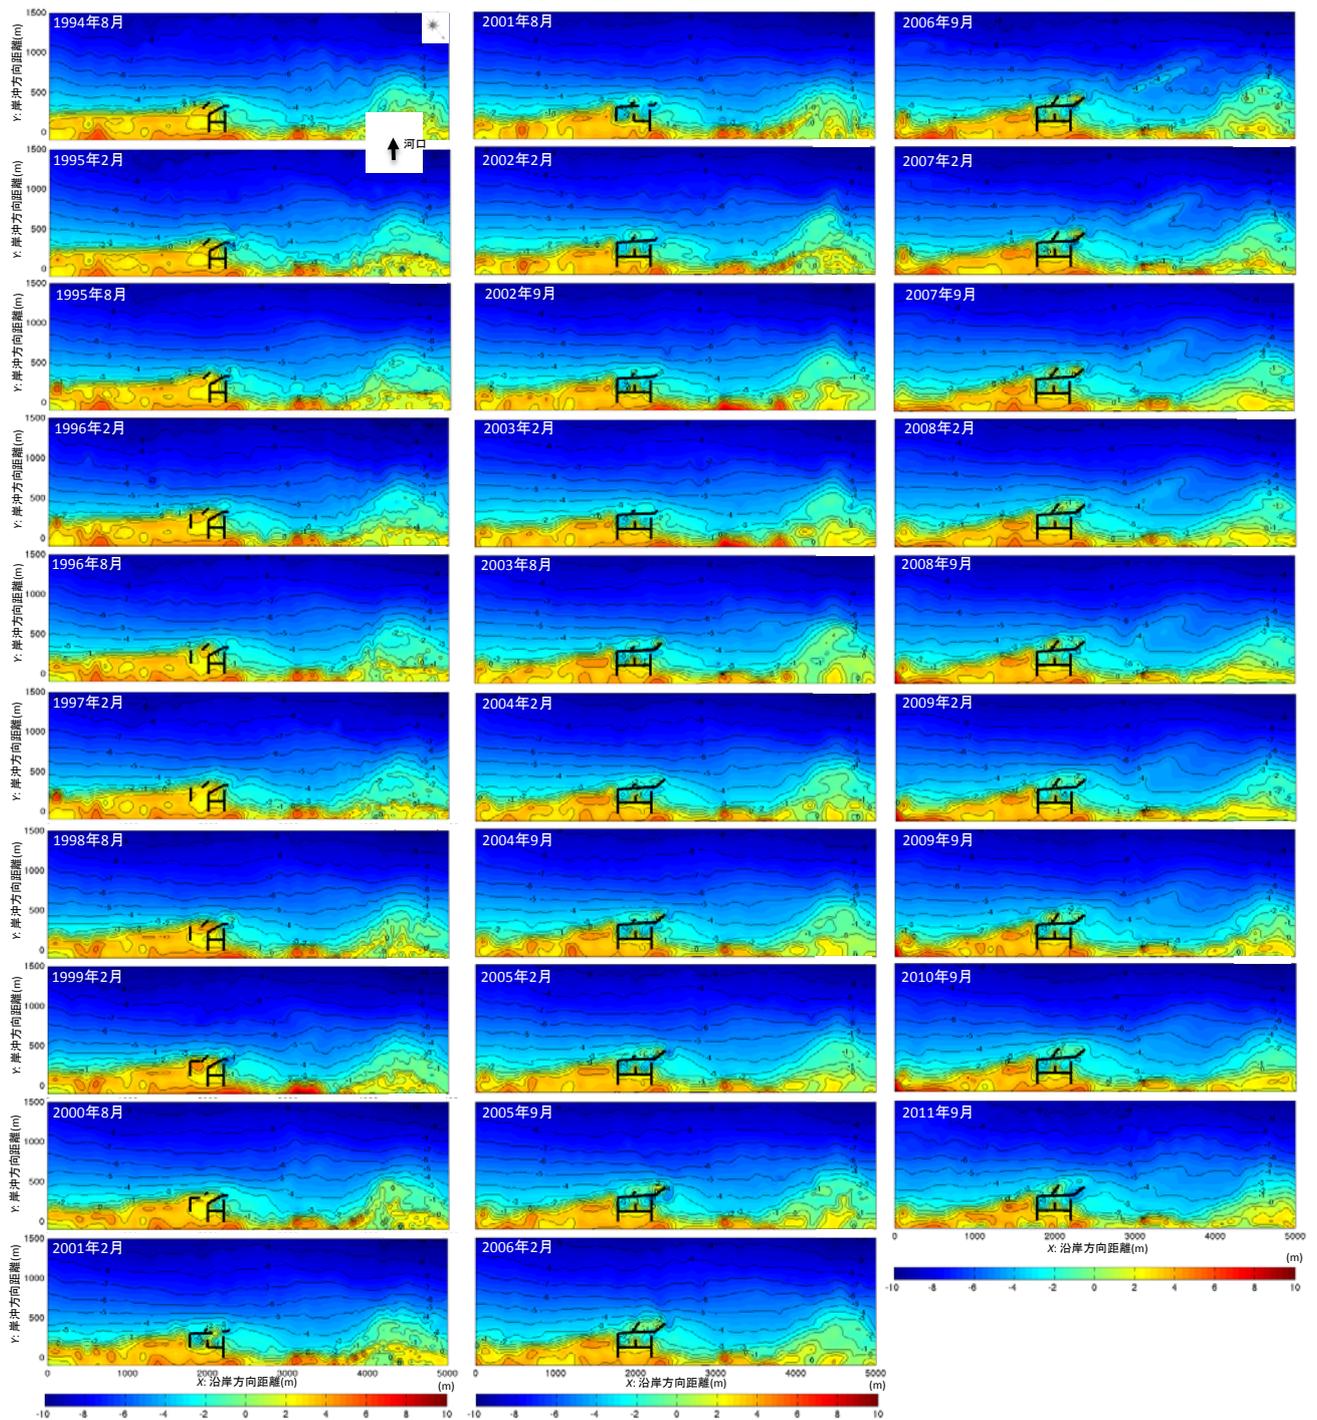
図-3 に深浅データのコンター図を示す。図中の陸側中

央付近に位置する鶴川漁港は 1973 年に建設着工となり、1980 年に供用開始となった。鶴川沿岸域では南東から北西に向かう波浪が卓越するため、漁港建設に伴い漁港東側に大量の土砂が堆積するようになった。1994 年 8 月では既に建設着工から 21 年が経過しており、漁港東側に大量の土砂が堆積している。一方、漁港西側では沿岸漂砂の遮断によって侵食が進んだため、漁港と河口の間に護岸が建設された。1994 年以降、漁港の拡張工事が進められ、2002 年にほぼ現在の港形となった。鶴川沿岸域では東側からの沿岸漂砂が卓越するため、漁港沖側に防砂堤 (2 つの突起状の構造物) を設置して土砂が港口付近へ回り込むのを防いでいる。なお、防砂堤付近の堆積量が増加し、港口付近への土砂流入量が多くなった場合は、防砂堤と港口付近に堆積した土砂の浚渫が行われる。浚渫土砂は一度陸揚げされた後、漁港西側の護岸と河口の間に運ばれ、養浜砂として利用されている。

漁港から約 2 km 西側には鶴川河口が存在し、河口沖に河口テラスと呼ばれる比較的水深の浅い領域が広がっている ($X = 4000 \sim 5000$ m、 $Y = 200 \sim 600$ m の範囲)。河口テラスでは河川から海域に流出した大量の土砂が沈降・堆積し、堆積した土砂は波・流れによって徐々に周辺海岸に運ばれ、海岸地形を構成する材料となる。1994 年 8 月における河口テラスの形状は $X = 4500$ m 付近を中

図-3 深浅データのカラーコンター図 (1994年8月～2011年9月)

心としてほぼ左右対称であったが、時間の経過とともに対称性が崩れ、2011年9月ではテラスの先端が1994年よりも西側に位置している様子が確認できる。河口テラスの形状はおもに河川から流出する土砂量と波・流れによる輸送量の影響を受けると考えられる。しかしながら、現時点ではこれらの影響の定量的評価までには至っておらず、テラスの形状が変化した理由については不明である。この点については次年度以降、詳細に検討する。

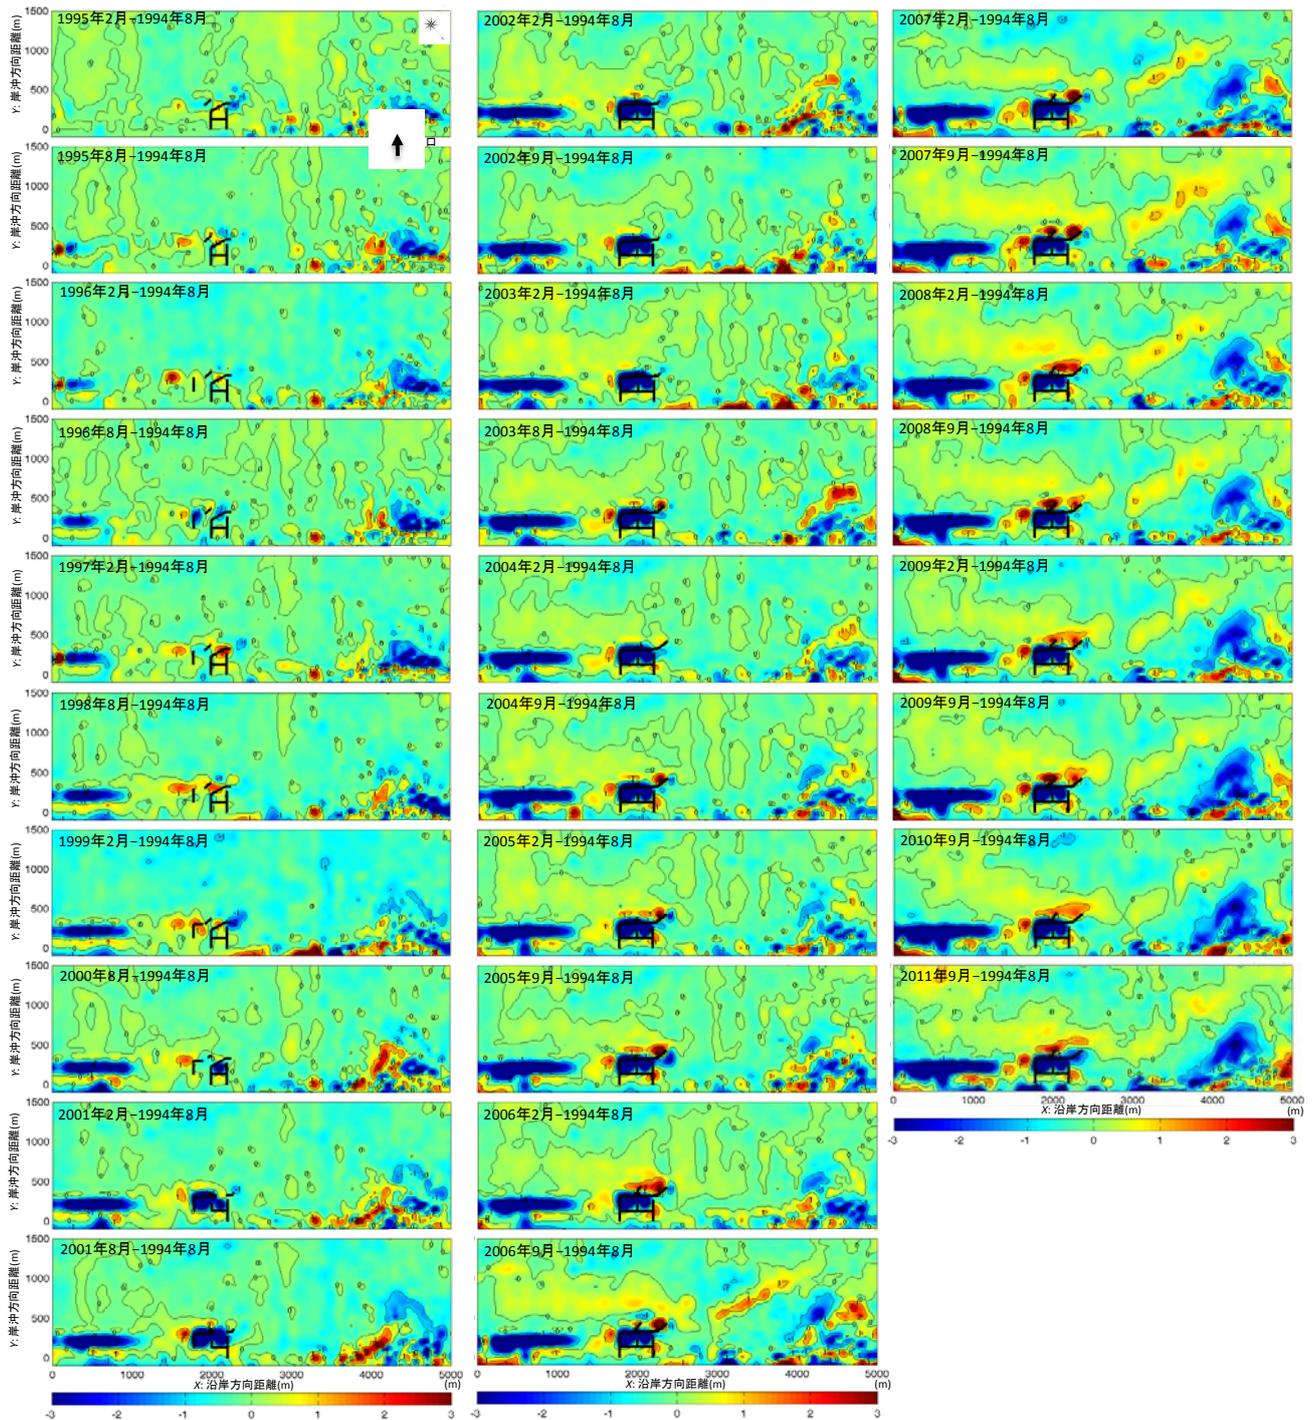
図-4は1994年8月を基準とする各測量期間の地形変化量を示している。この図では、堆積量を正の値(赤色)、侵食量を負の値(青色)で示している。2011年9月までに漁港東側に堆積していた土砂が大幅に減少し、水深が2m以上も増加している。この侵食の原因については、鶴川沿岸域の東側(測量範囲外)において1991年以降に建設された護岸や砂利採取などの影響が考えられる。ただし、詳細については不明な点が多いため原因を特定す

図-4 1994年8月を基準とした地形変化量

るには至っておらず、今後、さらなる調査を行う必要がある。漁港周辺には土砂が堆積しているが、2基の防砂堤によって港内側への土砂の移動が抑制されている。河口テラスは出水や波浪の影響によって局所的に地形が大きく変動する。出水時には大量の土砂が流出するが、その過程において砂嘴がフラッシュされるため河口付近が侵食される。1994年から2001年まではテラス西側の侵食が顕著であるが、その後、徐々に侵食範囲が東側へ移

動し、2011年9月では1994年8月と比べて河口テラスのほぼ全域が2m程度も侵食した。

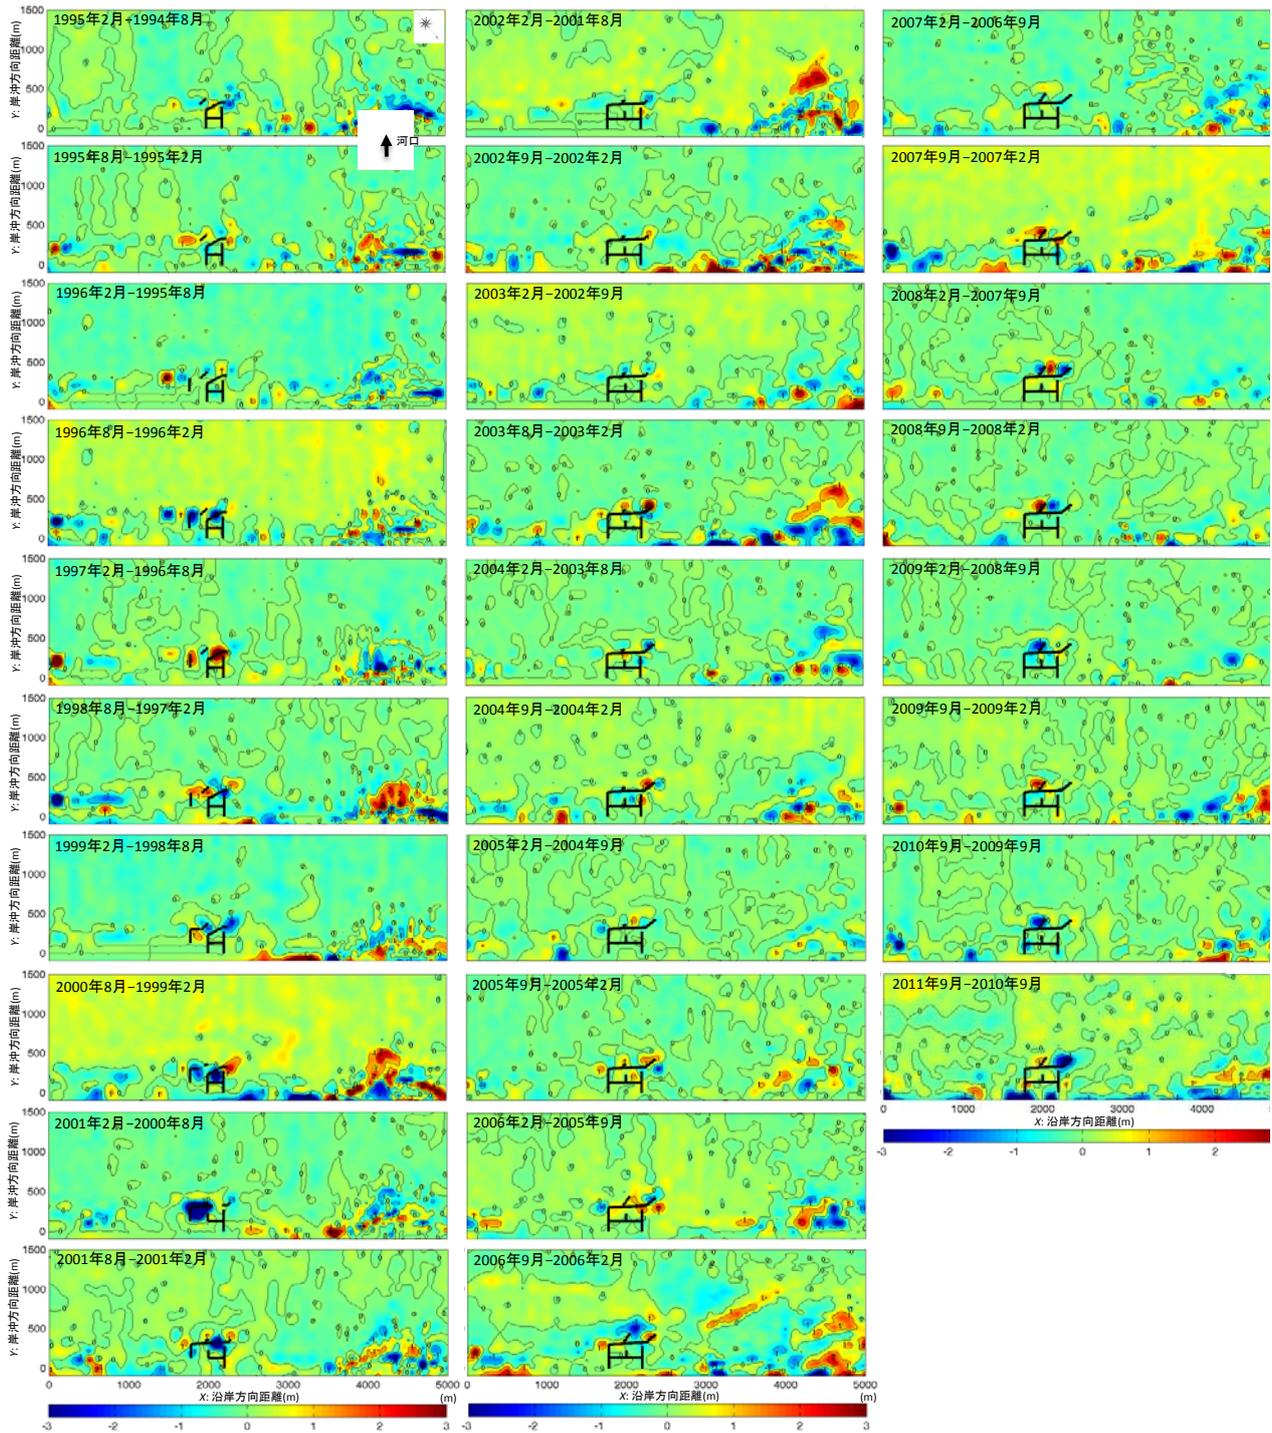
測量期間ごとの地形変化量を把握するため、図-3の各コンター図の差分をとった結果を図-5に示す。また、図-6に北海道開発局室蘭開発建設部から提供された、鶴川の月別最大流量の観測結果を示す。図-4と同様に、堆積量を正の値(赤色)、侵食量を負の値(青色)で示す。河口テラスの地形変化量は融雪出水と夏季出水に伴う土砂

図-5 各測量期間の地形変化量 (連続する2期間の深淺データの差分)

供給の影響によって大きく変化する様子が確認できる。最大流量が $700 \text{ m}^3/\text{s}$ 程度の出水時（1998年8月）では、流出土砂が河口から約 500 m 沖まで到達する。河口から 500 m 沖の水深は 4 m 程度であり、砕波が生じて土砂の移動が活発なため、流出土砂が比較的短期間で周辺海岸に到達すると思われる。また、最大流量が $1500 \text{ m}^3/\text{s}$ を超える大規模な出水時（2001年9月、2003年8月、2006年8月）では、河口から約 1000 m 沖まで土砂が到達する。河口から 1000 m 沖の水深 7 m 程度であり比較的水深が深いいため、流出土砂が周辺海岸に到達するにはかなり長い時間を要すると考えられる。

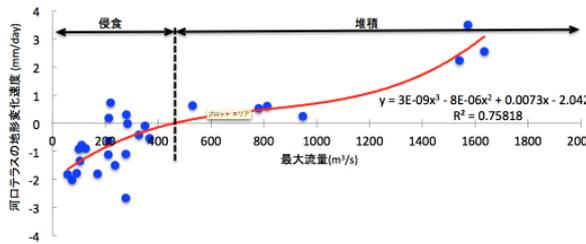
図-7 各測量期間における河口テラスの平均地形変化量と月別最大流量との関係

図-7 は各測量期間における河口テラスの平均地形変化量と月別最大流量との関係を示している。なお、河口テラスの範囲について明確な定義がないため、ここでは河口テラスの範囲を河口沖水深 4 m までの範囲 ($4000 \text{ m} \leq X \leq 5000 \text{ m}$, $200 \text{ m} \leq Y \leq 600 \text{ m}$) に設定した。図中の赤線は両者の関係を3次式で近似した結果を示している。期間最大流量（月別最大）の増加に伴い河口テラスの変化量も増加する。流量が約 $500 \text{ m}^3/\text{s}$ を超えると堆積傾向となり、この値を下回ると侵食傾向となる。なお、期間平均流量と地形変化量との関係についても同様に評価を行ったが、明確な相関が得られなかった。河口テラスの地形変化には河川流量のみならず波・流れも影響することから、今後、波浪の影響も考慮したうえで地形変化量を評価する必要がある。また、河口テラスの範囲や3次式による近似の妥当性などについても、今後より詳細な検討が必要といえる。

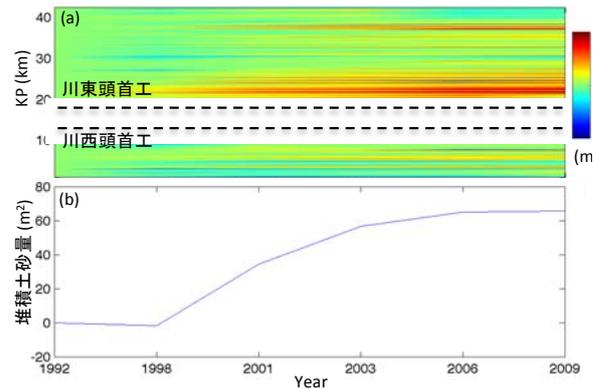
鶴川では1998年以降、河道における砂利採取が禁止されている。ここでは、北海道開発局室蘭開発建設部から提供された河道横断測量データをもとに、砂利採取禁止に伴う河道の堆積状況を説明する。図-8(a)は1992年を

図-8 (a) 各1992年を基準とした2009年までの各KPにおける土砂堆積量 (b) 全KPの平均土砂堆積量

基準とした2009年までの各KPにおける土砂堆積量を示している。また、図-8(b)に図-8(a)から求めた全KPの平均土砂堆積量を示す。なお、堆積量は各KPの横断測量図面から求めているため単位は m^2 で表示される。1992年（砂利採取禁止前）と1998年（砂利採取禁止初年）では、各KPの堆積状況に大きな違いは見られない。一方、1998年以降では時間の経過とともに堆積が進み、特に川東・川西の両頭首工の上流部付近では多くの土砂が堆積している様子が確認できる。全KPの平均土砂堆積量の変化（図-8(b)）を見ると、砂利採取禁止後の土砂堆積傾向がより明確となり、砂利採取禁止後、急速に土砂の堆積が進み、近年はその傾向が穏やかとなっている。
