12.4 地下灌漑を伴う泥炭水田輪作圃場における土壌養分制御技術に関する研究

担当チーム：資源保全チーム

12.4 A Study on Soil Nutrient Control Technology in Peaty Paddy-Upland Rotation Field Areas with Subsurface Irrigation

Research Team : Rural Resources Conservation
Research Team

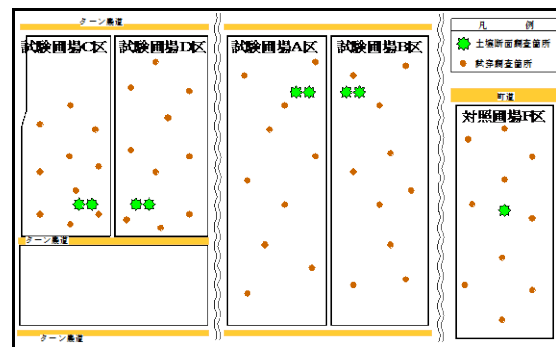
図-4 土壌断面調査箇所と試穿調査箇所の位置

調査圃場での調査箇所的位置を図-4に示した。

① 土壌断面調査：試験圃場では、盛土区域において、埋設されている暗渠の直ぐ脇(以下、暗渠脇という)と暗渠と暗渠の間点(以下、渠間という)の2箇所を、対照圃場では任意の1箇所を、深さ1mの試坑を掘り(写真-1)、土層構成等の調査と土壌試料の採取を行った。

② 試穿調査：試験圃場、対照圃場共に、任意の10箇所を30cm四方、深さ40cm程度の小さな穴を掘り(写真-2)、泥炭土層の上部に載っている鉱質土の土層構成の確認と層厚の計測、土層毎の土壌試料の採取を行った。

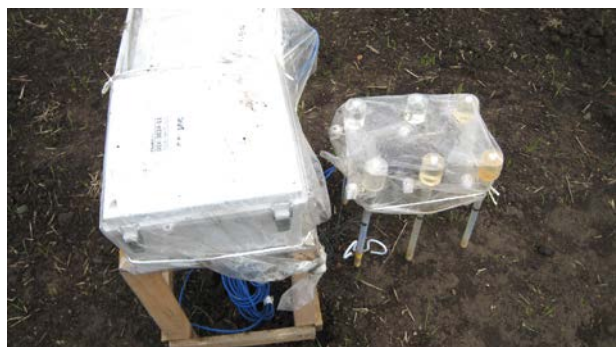
写真-3 テンシオメータ設置状況

土壌水分張力はテンシオメータ法で実施した。暗渠脇と渠間およびその中間点の3カ所に、深度10, 20, 30, 40, 60, 80cmにポーラスカップを埋設し、サンプリング間隔15分で自動記録した。設置状況を写真-3に示した。

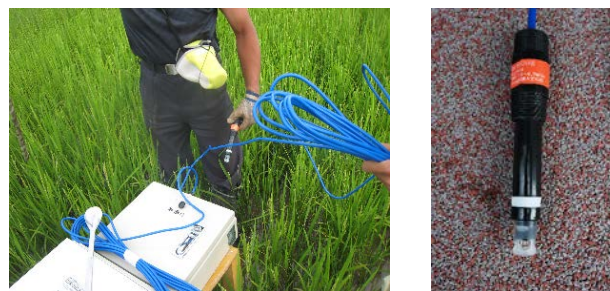
写真-4 Ehメータの設置状況とセンサー

低タンパク対策のメカニズムは充分には究明されていないが、無機態窒素が酸化物=硝酸体窒素であるのか、還元物=アンモニア態窒素であるのかは、窒素の挙動を考える上で重要な要素となる。そこで、土壌の酸化還元電位の状況をEhメータで観測記録した。観測位置は、全調査圃場で渠間、センサーの埋設深度は10cmと30cmである。

写真-4に機材の設置状況とセンサーを示した。

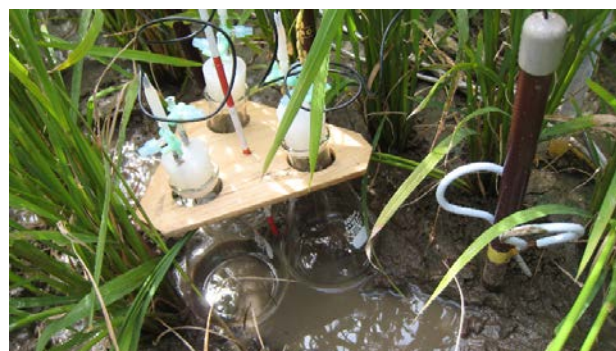
写真-5 土中水採取状況

ポーラスカップ製の土中水採取器具を用いて、地下灌漑による低タンパク対策前後での土中水を採取し、その窒素成分を分析した。写真-5に土中水採取器の設置状況を示した。埋設深度は10, 20, 30, 40, 60, 80cmである。土中水採取は7/29と9/13に実施した。

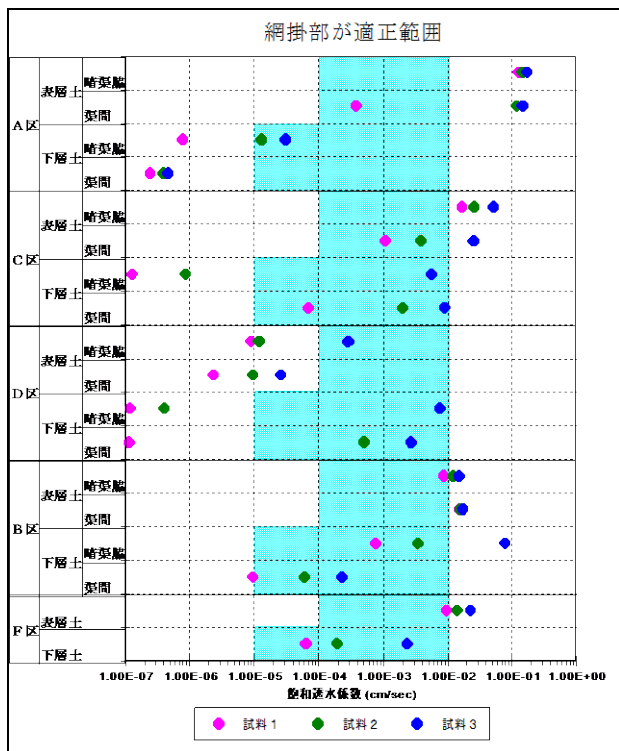
図-6 調査圃場の表層土と下層土の飽和透水係数

断面調査で表層土と下層土から3連で採取した土壌試料を用いて変水位法で計測した飽和透水係数を図-6に示す。北海道施肥ガイド2010¹⁾の土壌診断基準では水田土壌の飽和透水係数は「 10^{-3} ~ 4 cm/s。心土の難透水層でも 10^{-5} 以上が望ましい」と示されている。この適正範囲を網掛けで図に示した。飽和透水係数は土壌の粗孔隙(重力

水孔隙)の多寡、連続性等に支配される指標であり、耕起碎土のみならず、土塊の偏在や植物根の侵入程度などで左右され、自然状態であってもバラツキの大きな指標である。そのために指数表記して、指数部のオーダーで評価している。

水稻作付けの試験圃場(A,C,D区)では下層土の飽和透水係数の値が過小の傾向にある。10⁻⁷cm/secというオーダーは、基準値を大きく下回っており、好ましくはない。一方、小麦作付けされた試験圃場のB区と対照圃場のF区では、表層土も下層土もほぼ適正範囲に収まっていた。表層土ではD区を除き過大傾向にあるが、耕起碎土の影響であり、営農上支障となるものではない。

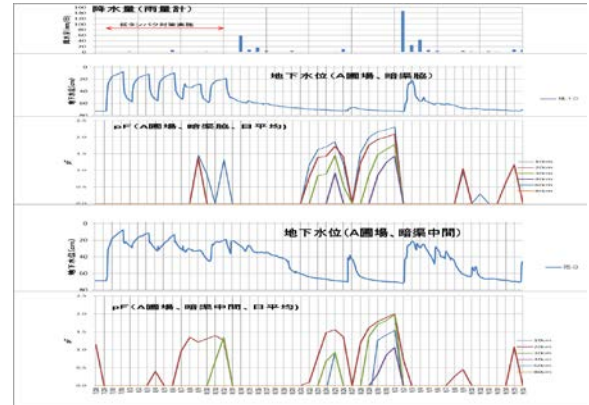
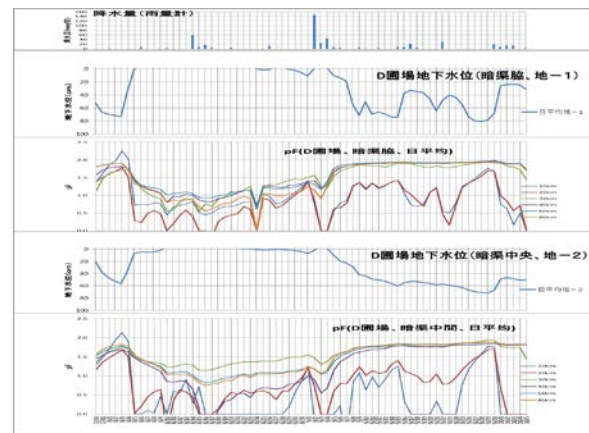
同様に、水稻が栽培されたA区、C区、D区の暗渠脇と渠間での地下水位と土壌水分張力の推移を、図-11~13に示した。

A区とC区では低タンパク対策が実施されており、地下水位が鋸刃状に上下している状況が明確に観測記録されている。しかし、暗渠脇での高低差に比べ、渠間での高低差は小さく、地下灌漑による地下水位の上下が圃場

全面で均等に生じていないことも示されている。また、土壌水分張力は、pF1.8を超える状態には至っていない。このことは、土壌水分の増減が重力孔隙の中でしか生じておらず、易有効水分の入れ替わりが抑制されていることを示唆する。水溶性の養分の収支を検討するうえで、考慮しておかなければならないと考えられる。

- ①地下灌漑による地下水位の上下動の幅は暗渠脇と渠間で大きく異なっており、圃場面全体に均一な状況とはなっていなかった。
- ②土壌水分張力の観測結果から、地下水位を下げた時点でも、pF1.8を超える値とはなっておらず、土壌中の

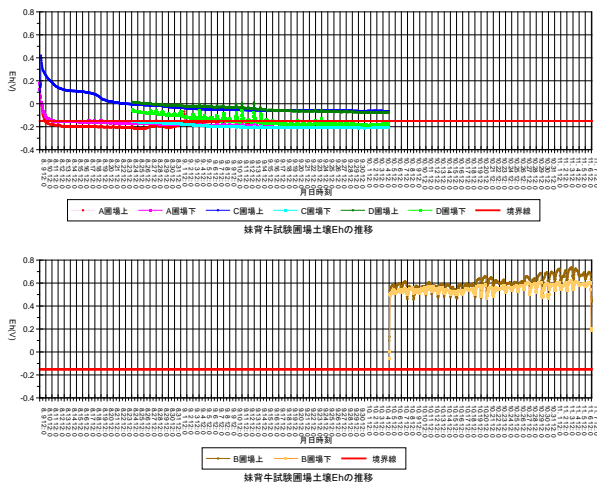
図-14 土壌 Eh の推移

Ehは酸化還元電位とも呼ばれ、土壌の酸化・還元状態を表す指標で、一般に-0.15V 以下で還元状態、-0.15V よりプラス側で酸化状態と判定する。

Eh メータを用いて自動観測したデータを図-14 に示した。

- ① C区とD区（ともに無代播き直播栽培）の表層土は耕作期間を通して酸化状態にある。
しかし、その値は0.08V程度で、B区の小麦栽培圃場のEh=0.6V程度と比べれば値は小さく、転作利用に比べれば酸化の状態は強いものではない。
- ② A区の表土およびA,C区の下層土は耕作期間を通じて還元状態にある。
- ③ D区の下層土は酸化状態から徐々に還元状態に入っている。また、D区では鋸刃状の鋭敏で細かい値の上下が生じているが、その理由は不明である。

- ③土壌中のアンモニア態窒素含有量は、低タンパク対策の前後で減少する傾向にあったが、低タンパク対策を実施していない水田においても同様の現象が認められたことから、地下灌漑システムを使用した低タンパク対策の効果であるとは認められなかった。
- ④水田土壌のEhは、無代掻き湛水直播のC, D区では概ね酸化側で推移し、代掻き移植のA区では還元側で推移していた。土壌が還元状態にあることは、アンモニア態窒素の硝酸化を抑制するため、低タンパク対策では好ましい状態ではない。A区が還元側で推移していた原因として、代掻きにより堅密な鋤床層が形成され、鋤床層の飽和透水係数が適正範囲を大きく下回る値となっていることが考えられる。
- ⑤圃場整備という面工事により、圃場内の土壌が攪乱されており、平面的にも深さ方向にも土壌成分のバラツキが大きいことが明らかとなった。これは、計画設計基準⁹⁾で練返しや過転圧を抑制することが示されており、これを実現するための分割施工等の工夫を現場で実施しているが、効果を十分に発現していないことが示唆されている。そのため、分析試料を経時的に採取する場合は、採取地点が大きく異ならないようにするなどの細心の注意が必要である。次年度以降の現地調査においては十分に配慮しなければならない。
