13.2 擁壁等の土工構造物の管理水準を考慮した維持管理手法の開発に関する研究

担当チーム : 地質・地盤研究グループ 施工技術チーム

Development of maintenance for earth structure with consideration for the control level

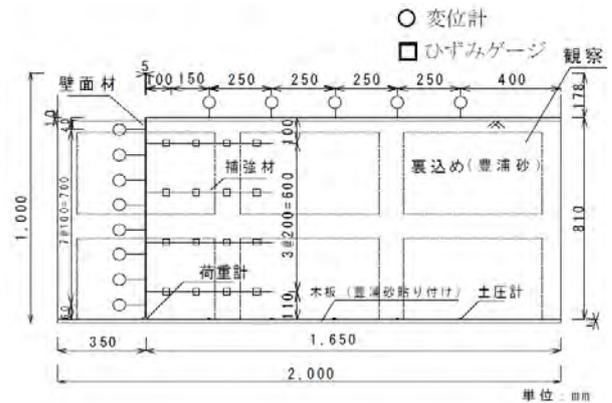
図-1 模型寸法および計測機器の配置

1,000 mm, 長さ 2,000 mm, 奥行き 500 mm の土槽の中に高さ 800 mm, 長さ 1,650 mm, 奥行き 500 mm のジオテキスタイル補強土壁模型を作製した(写真-1)。高さ 200 mm, 奥行き 500 mm のアルミ製のパネルにL型の金具を取り付けて、そこにジオテキスタイル補強材をボルトで固定し(写真-2)、4段積み重ねることで、ジオテキスタイル補強土壁の模型(以下、「本模型」という。)を作製した。図-1に模型寸法および計測機器の配置を示す。補強材はSR55(HDPE 一方向延伸ジオグリッド、製品基準強度 50.0 kN/m)のストランドを間引くことで剛性を1/5程度にしたものを使用した。盛土材は豊浦砂を用いた。本模型は、補強材の長さが長短の2パターン、盛土材の密度が高低の2パターンで計4パターン作製した。表-1に各実験ケース(全5ケース)における盛土材の密度および補強材の長さを示す。

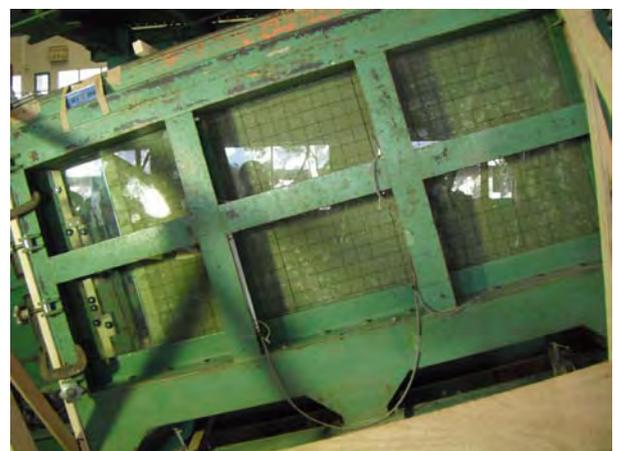
写真-3 実験の様子

本実験においては、本模型に地震力を模擬した水平力を加えるために土槽を傾斜させることで本模型に静的な水平力を与えた(写真-3)。傾斜速度は、本模型に振動を与えないように1°/minの速度で傾斜させた。各ケース

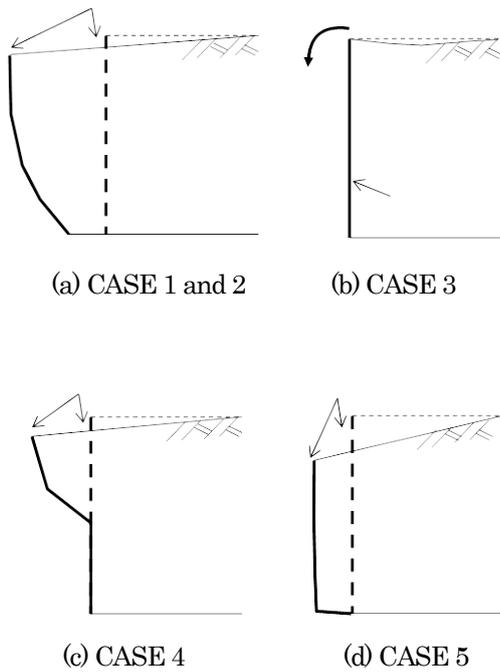
図-2 崩壊時の形状

各ケースの本模型崩壊時の概略は次の通りである。CASE 1 および 2 は壁面全体が土圧作用方向に変形し、それぞれ土槽を 25.8° および 14.5° 傾けた時点で崩壊

した。CASE 3 は壁面に変状をきたす前に土槽を 34.0° 傾けた時点で上端から盛土材がこぼれ出した。CASE 4 は上部 2 枚の壁面のみが土圧作用方向に変形し、土槽を 30° 傾けた時点で崩壊した。CASE 5 は最下部 1 枚の壁面が土圧作用方向に変形し、土槽が 22.7° 傾いた時点で崩壊した。表-2 に CASE 1~5 の崩壊した際の土槽傾斜角を示す。図-2 に CASE 1~5 の補強土壁崩壊時形状を示す。本実験では、盛土材が壁面上端からこぼれだした CASE 3 を除くケースにおける破壊モードの特徴としては、盛土材密度が低いものは壁面全体が変形し、盛土材密度が高いものは盛土材密度が低いものと比べて壁面の変形量がごくわずかで、壁面の一部が変形した。また、CASE 4 と 5 の比較により、模型諸元が同じであっても、水平地震力の載荷方法の違いが変形モードおよび崩壊をもたらす外力の大きさに影響することがわかる。

破壊モードについては、盛土材密度が低いものは壁面全体が変形し、盛土材密度が高いものは盛土材密度が低いものと比べて壁面の変形量がごくわずかで、壁面の一部が変形した。地震履歴の違いも崩壊モードおよび崩壊をもたらす外力の大きさに違いをもたらした。また、終局変位量は補強材長さが大きく影響していることがわかる。

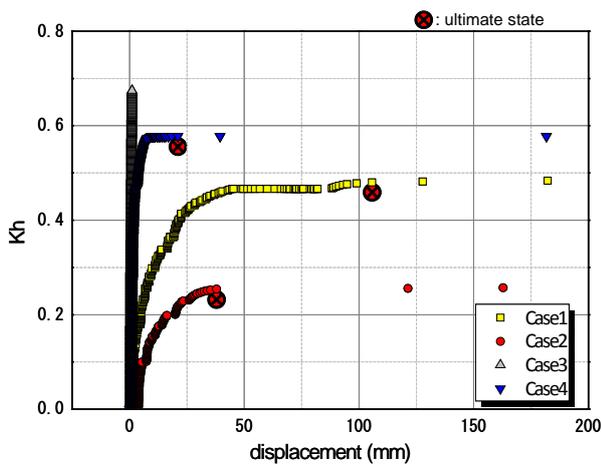
図-3 水平震度と壁面水平変位

図-3 に、CASE 1~4 における土槽の傾斜によって本模型に与えた水平地震力（水平震度）と壁面の水平変位の関係を示す。各ケースの水平変位は壁面に設置した複数の計測値の最大値を代表値とした。また、同じ大きさの水平力の載荷に対して盛土材密度が高いものは変形量が小さく、盛土材密度が低いものは変形量大きい結果となった。また、盛土材密度と補強材の長さの違いにより、終局変位（本実験においては、変位が急変する変位を終局変位とした。）の値に違いが生じた。CASE 1 で 105.7 mm 、CASE 2 で 37.9 mm 、CASE 3 は計測不能、CASE 4 で 21.0 mm であった。図-4 に、CASE 1~4 における最上部に設置した変位計の観測結果から、②の θ 時点での変位量（以下、「displacement」という。）、③の $\theta = 0^\circ$ での変位量（以下、「plastic displacement」という。）、displacement と plastic displacement の差（以下、「elastic displacement」という。）の値を示す。(a) CASE 1 では、displacement の値が他のケースよりも大きく、plastic displacement が支配的である。CASE 2 では、ステップ 1 を終える前に崩壊したため、示すことができない。(b) CASE 3 では、displacement の値が 1 mm 以下と小さく、elastic displacement が支配的である。(c) CASE 4 では、displacement の値が 1 mm を超えるあたりで、elastic displacement から plastic displacement が支配的に変わる。(a) CASE 1 から、盛土材密度が低いものは水平力載荷時の変形量が大きく、また、残留変形量も大きく双曲線的に増加することが示された。(b) CASE 3 から、盛土材密度が密で補強材長さが長いものは水平力載荷時の変形量が小さく、また、残留変形量も小さくなることを示された。(c) CASE 4 から、盛土材密度が密

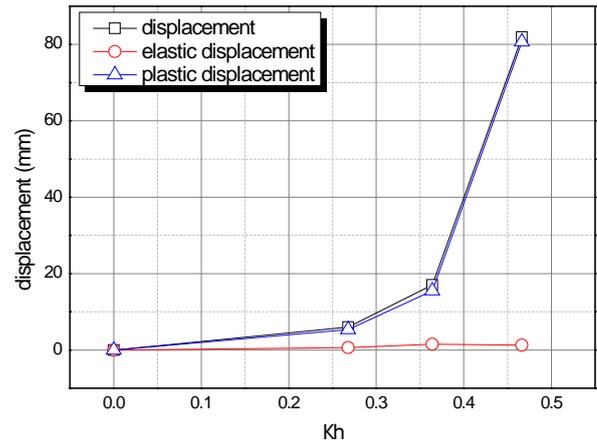
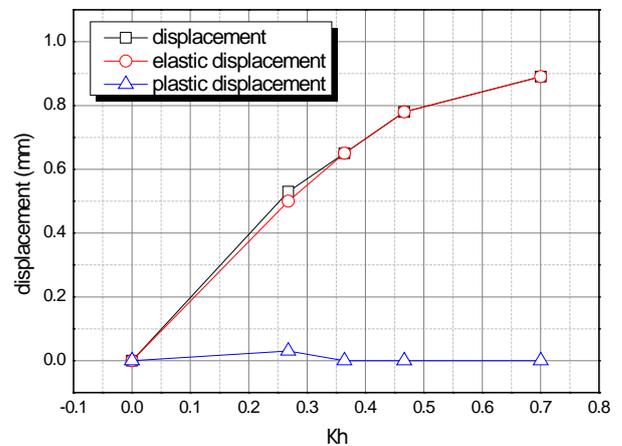
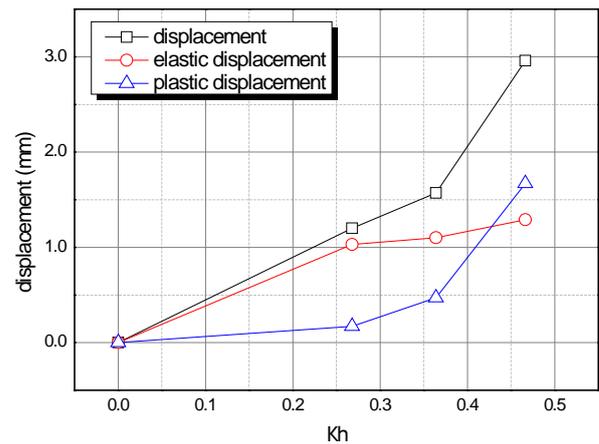
図-4 水平震度と最上部の壁面変位

で補強材長さが短いものは水平力載荷時の変形量がある程度の大きさを超えると、残留変形が生じ、双曲線的に増加することが示された。また、図-5 に CASE 1~4 における水平震度と基礎直下の荷重計の値の関係を示す。

変状の進行過程については、変形量がある程度の大きさを超えると残留変形が生じはじめ、変位量が双曲線的に増加した。また、変形が進むにつれて基礎部にかかる荷重は増加した。これは、壁面の変形に伴い基礎部にかかる盛土材の質量の増加、盛土材の沈下に伴い補強材が下方に引っ張られることによる荷重増加および応力集中

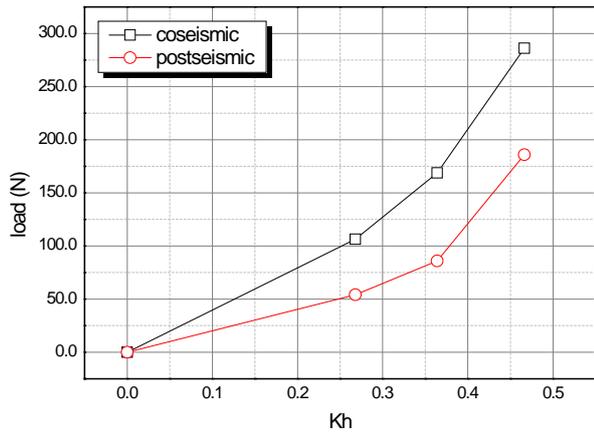
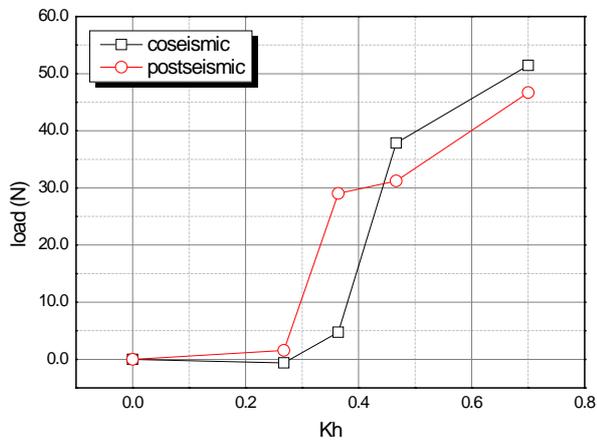
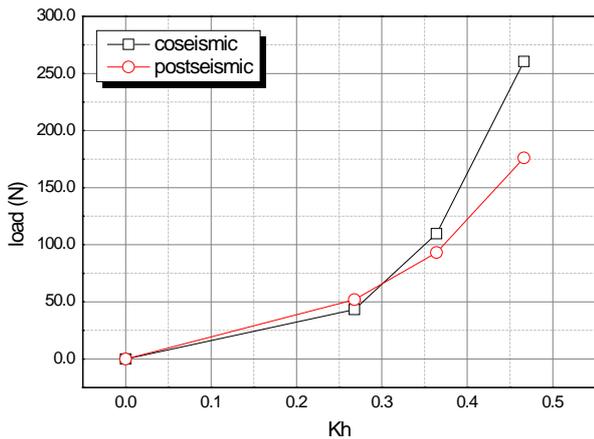
図-5 水平震度と基礎部の荷重計

CASE 2 は、ステップ 1 を終える前に崩壊したため、示すことができない。いずれのケースにも共通する特徴は、変形が進むにつれて基礎部にかかる荷重は増加している。これは、壁面の変形に伴い基礎部にかかる盛土材の質量の増加、盛土材の沈下に伴い補強材が下方に引っ張られることによる荷重増加および応力集中が要因であると考えられる。また、荷重の変化曲線は壁面変位の変化曲線と似た形状を示している。(a) CASE 1 から、盛土材密度が低いものは地震時の荷重と地震後に残留する荷重に大きな差が生じた。(b) CASE 3 から、盛土材密度が密で補強材長さが長いものは荷重の増加が他のケースに比べて小さい。(c) CASE 4 から、盛土材密度が密で補強材長さが短いものは CASE 1 に比べて壁面の変形量が小さいにもかかわらず、荷重の増加が大きく、地震時の荷重と地震後に残留する荷重の差は徐々に大きくなる結果となった。

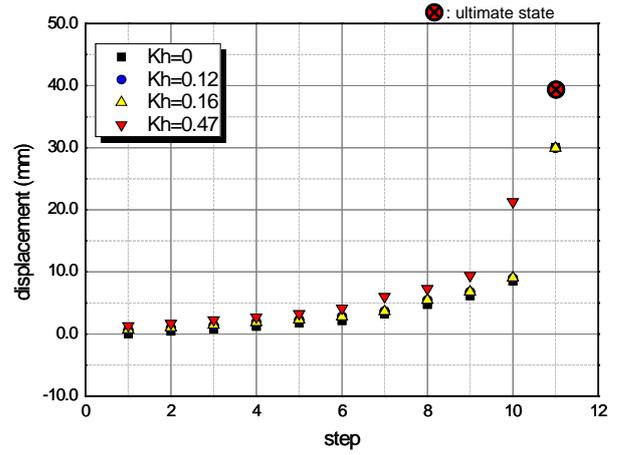
図-6 壁面水平変位

図-6 に、CASE 5 における各ステップの $K_h=0$ （傾斜前）、 0.12 （中規模地震動）、 0.16 （大規模地震動）、 0.47 （最大 25° 傾斜）における壁面水平変位を示す。各ケースの水平変位は壁面に設置した複数の計測値の最大値を代表値とした。 $K_h=0.12$ （中規模地震動）、 0.16 （大規模地震動）の水平地震力に対しては、ステップ開始時に約 30 mm の変位が生じていた step 10 の状態であっても、大きく変形を起こすことはなかった。しかし、 $K_h=0.47$ という大きな水平地震力を加えた場合、変位の増加はステップが進むにつれて双曲線的に増加した。また、終局変位量は 39.5 mm で CASE 1~4 との比較により、補強材長さに大きく影響していることがわかる。図-7 に、各ステップでの最上部の壁面の上部の変位計により計測される壁面変位量における、displacement、plastic displacement、および elastic displacement の値を示す。同じ水平力を繰り返し与えた場合、displacement は双曲線的に増加し、ステップの初期段階では elastic displacement が支配的であるが、終盤になると plastic displacement が支配的になる。また、図-8 に各ステップでの $K_h=0$ （傾斜前）、 0.47 （最大 25° 傾斜）における基礎直下の荷重計の値を示す。ステップが進み壁面変位が大きくなるにつれて、荷重も増加するが壁面変位の変化曲線の形状とは異なる特徴を示した。

変状進行過程にある補強土壁が中規模地震動及び大規模地震動の次の作用で限界状態を満足できるかどうかについては、補強材が短く盛土材密度が高い場合において、水平地震力を加える前に約 30 mm の変位が生じた状態であっても、大きく変形を起こすことはなかった。

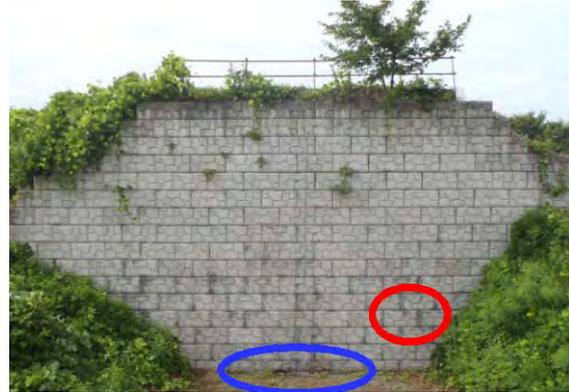
写真-4 補強土壁外観

補強土壁の長期計測（以下、「本計測」という。）では、1995年に図-9に示す独立行政法人土木研究所（当時、建設省土木研究所）の屋外実験場(N140.0133373/E36.10316126)に作製された補強土壁（以下、「本補強土壁」という。）の計測を行う。本補強土壁は、高さ0.5 m×幅1.0 mのコンクリートパネル形式による壁高8 mのジオテキスタイルの補強土壁（写真-4）で、内的安定検討で常時の安全率 $F_s=1.057$ となる敷設長さおよび敷設間隔で、SR55（HDPE 一方方向延伸ジオグリッド、製品基準強度50.0 kN/m）を設置した（図-10）。盛土材には砂質土が用いられ、一層の仕上がり厚が25 cm となるように1 t 振動ローラにより転圧を行い、締固め度が90 %以上になるように管理しながら作製を行った。盛土天端には、砕石を敷くことで10 kN/m²の上載荷重を加えた。本補強土壁の盛土材料の概要を表-3に示す。

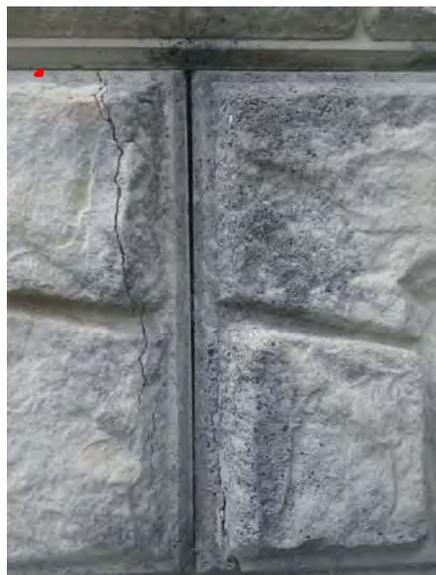
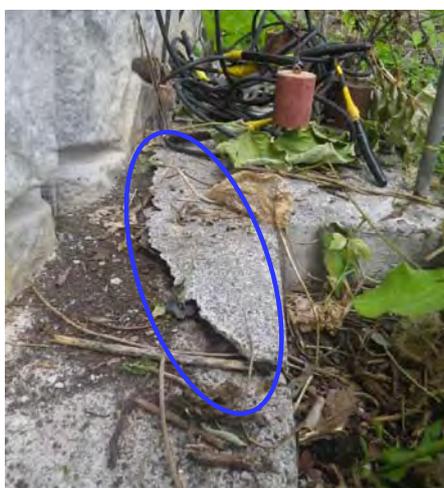
写真-5 補強土壁被害箇所

本補強土壁は、1995年の作製以降、長期的に壁面の変位等の計測を行ってきた。また、本補強土壁は、2011年3月の東北地方太平洋沖地震（以下、「本地震」という。）の震源から約330 km離れているが、本地震後には壁面のはらみだし、コンクリートパネルの角欠け、コンクリートパネルの圧壊等（写真-5）が目視で確認された。本計測では、壁面等の露出箇所の動態観測により変状の進行過程を追跡する為に、壁面の変位、盛土沈下量、壁面傾斜角、コンクリートパネル間の目地の開き等を計測した。

図-18は最上部の補強材を掘り起し、補強材敷設位置を計測したものを示したものである。当初敷設した位置よりも約300 mm下に位置しており、補強材が盛土の沈下と追従していることが確認できた。この補強材の動きは、壁面材に下向きに押し下げる力を及ぼすことが想像できる。壁面材がはらみだすように変形するまた、写真-4で示したコンクリートパネルの圧壊や基礎部の根固めコンクリート被害の要因の一つであると考えられる。

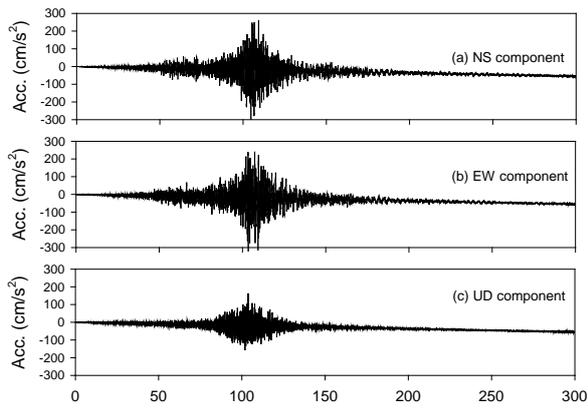
図-11 観測された加速度波形

図-11は本地震時に本補強土壁の近傍(N140.0718889/E36.12463889)で観測された加速度波形を示す。最大加速度は、南北、東西、上下でそれぞれ 282 cm/s²、323 cm/s²、183 cm/s²であった。また、図-12は減衰係数を5%にした時の加速度応答スペクトルを示す。短周期の構造物に対して大きな応答を示す地震波であることがわかる。

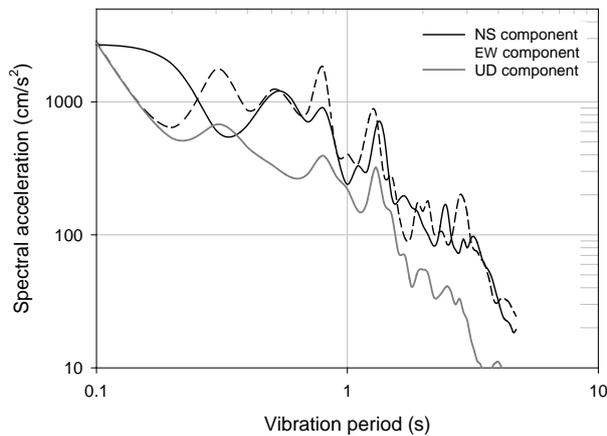
図-12 加速度応答スペクトル

Hatami et.alの数值解析の結果によれば、一般的にジオテキスタイル補強土壁の固有周期は1秒よりもとても小

さい。つまり、本地震は本補強土壁にとって決して小さな地震動ではなかったと考えられる。

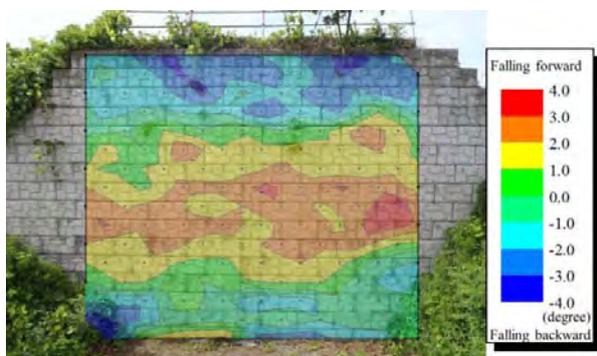
図-13 壁面ブロックの傾斜角

図-13は壁面ブロック個々の傾斜角をクリノメーターで計測した結果をコンター図で示したものである。壁面ブロックの過大な傾斜および傾斜角の急激な変化は構造的不安定または盛土材の流出にもつながると考える。本補強土壁では、壁高4 mの箇所では前倒れに3.9度、壁高8 mの箇所では後倒れに3.4度の最大傾斜角であった。しかし、縦断および横断の急激な傾斜角の変化は見られなかった。

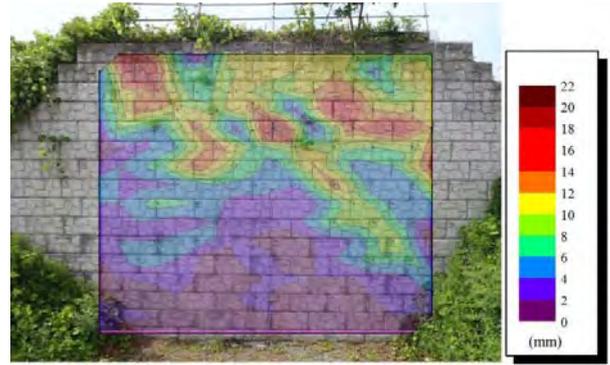
図-14 壁面ブロックの目地の開き

図-14は壁面ブロックの目地の開きをコンバックスで計測した結果をコンター図で示したものである。壁面ブロックの過大な目地開きは不織布の劣化、盛土材の流出を引き起こし、補強効果の低下につながると考える。本補強土壁では、壁面ブロック上部になるほど目地の開きが大きくなる傾向があり、補強土壁中央の壁高6 mの箇所では最大で21 mmの開きが生じていた。また、壁面の対角線上に目地の開きの大きな箇所が分布し、開いた目地から碎石が少量こぼれだしていた。

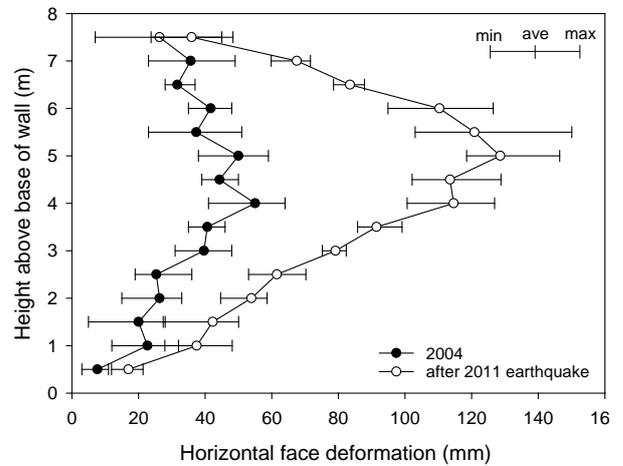
図-15 地震前後での壁面形状

図-15は本地震前後で計測された壁面の形状を比較したものである。地震後は地震前と同様、壁面全体が土圧作用方向にはらみだすモードによる変形で、相対変位で最大150 mmの変位が生じていた。また、地震前後で最大90 mmはらみだした。破壊や盛土材の流出などの致命的な変状は見られていない。

変形モードについては、本補強土壁は東北地方太平洋沖地震後だけでなく、地震の前から壁面全体がはらみだすように変形している。また、盛土部は沈下を起こしている。

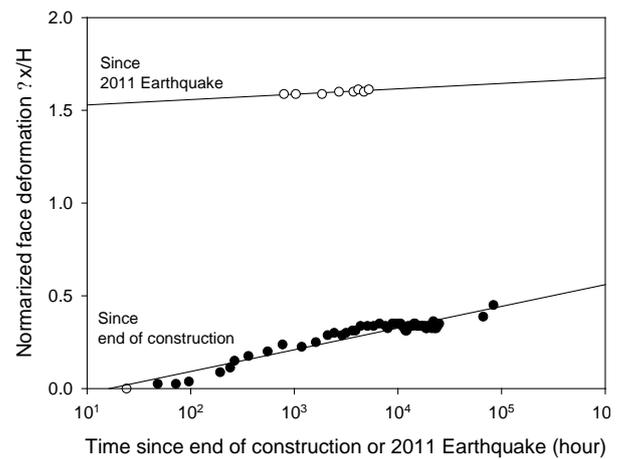
図-16 壁面変位量の推移

図-16は本補強土壁完成日(1995年5月9日)から2012年2月までに計測した壁面の最大変位の推移を示したものである。図注の波線はそれぞれ地震前後の計測データから求めた回帰直線(それぞれ、本補強土壁完成日の1995年5月9日および本地震発生日の2011年3月11日を時間の原点とした。)を示す。地震後も余震等が発生しているが、急激な壁面の変位増加等は生じていない。

変状の進行過程については、壁面の変位および盛土の沈下は築造後からゆるやかに進行している。東北地方太平洋沖地震により、壁面の変位量および盛土の沈下量は、急激に変化した。しかし、地震後も余震等の作用を受けているが変状の急激な変化は見られない。

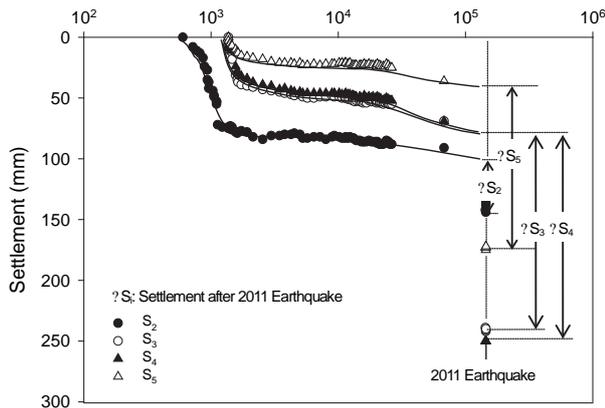
図-17 盛土沈下量の推移

図-17は本補強土壁盛り立て開始時から2011年7月までに計測した盛土沈下量 $S_2 \sim S_5$ を S_1 でオフセットしたものの推移を示したものである。地震時の沈下量から、地震の作用により、補強土壁上部の盛土が下部の盛土に比べて鉛直方向に大きく圧縮されたことがわかる。
