積雪寒冷地における鋼橋の延命化技術の開発

研究予算：運営費交付金（重点研究）

研究期間：平 23～平 26

担当チーム：寒地構造チーム、寒地技術推進室

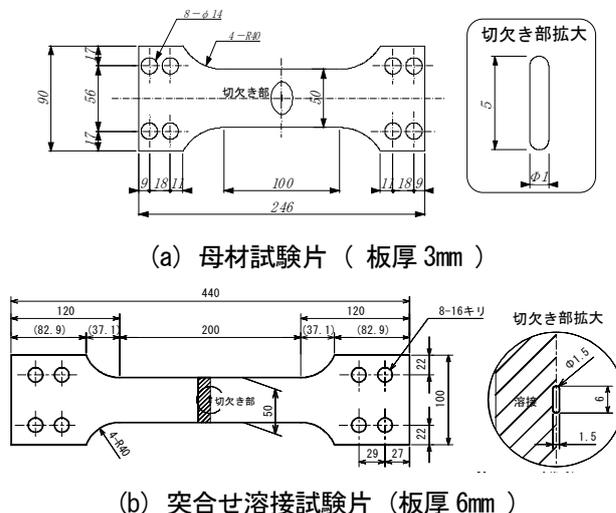
図-1 切欠きを有する試験片の形状（単位:mm）

き裂進展速度低下の定量化を図るために、要素試験を実施した。試験片は、母材（SS400、降伏応力 332N/mm²）と突合せ溶接継手（SM490A、降伏応力 387N/mm²）の 2 種類とした。図-1 に、それぞれの試験片形状を示す。板状試験片の中央に、疲労き裂の発生の起点となる切欠きを有する。

実験は、所定の疲労負荷を与えて切欠きから全長 8～10mm の予き裂を発生させた状態とし、き裂進展量を評価するために、オイルとアルミナ粒子混合物（以下、微細粒ペースト）を塗布した試験片、無塗布の試験片で疲労き裂進展試験を行った。試験の前後では、き裂長さの測定を行って進展量を評価した。

ペーストの長期耐用性を検証するために、曝露試験による効果検証を開始した。用いた試験片は、図-1 の母材試験片と同一のものであり、切欠きから疲労き裂

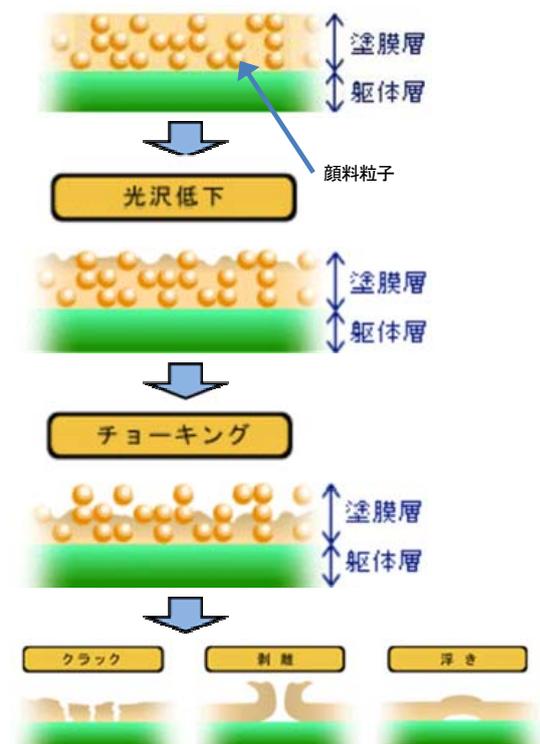
図-2 塗膜劣化プロセス

文献調査より塗膜劣化プロセスを以下のように想定し、そのイメージを図-2 に示す。

- ① 塗膜は顔料粒子と樹脂層からなり、当初は樹脂が顔料を覆い、塗膜表面は平滑になっている。
- ② 劣化により樹脂の微妙なワレ・欠落による顔料の露出で塗膜表面に凸凹が発生する。
- ③ 更に樹脂劣化が進行すると、顔料の完全露出・樹脂層の粒子化により、塗膜表面は粉化状態になる。この時点で部分的にピンホールが発生し母材の露出も部分的に発生する。ピンホールに水分および塩分が浸透して母材の腐食による点錆が発生してくる。
- ④ 最終的に、樹脂の結合力低下による、塗膜自身

のワレ（クラック）及び接着力の低下による塗膜剥離・浮きが発生し、塗膜下の母材の腐食が進行する。

このプロセスより橋梁洗浄に要求される性能は、塗膜の白亜化（チョーキング）より前に、塗膜表面の劣化損傷要因となる、塩化物や汚れを除去し、母材劣化損傷を遅延させることであると考える。さらに母材が健全性を保ちつつ、塗装塗り替え時期を迎えた場合、既存塗装へのの上塗りによる防食機能回復も可能と考えられる。このためには、洗浄のみではなく、光沢回復といった対応として油脂分の噴霧が効果的であると考えられる。

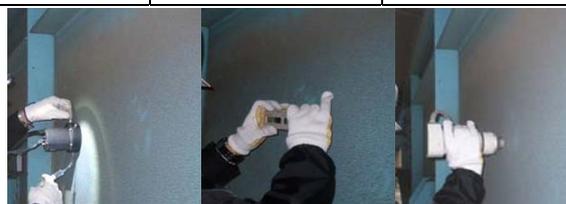
写真-1 付着塩分計測状況

測定機器と測定目的物の対応を表-1 に示す。また、対象機器の測定状況について写真-1 に示す。

(左から、表面塩分計、光沢計、色彩色差計)

除き、他の2つは間接的に除去効果を計測する手法である。そのため、初期値の保存管理、または、現況状況基準値の設定が必要となり、その値との差分により塗装表面の洗浄効果を確認することとなるため、多少の手に間は差はある。しかし、ここで用いた測定方法は、洗浄後の効果管理に要する時間は少なく、機器の大きさも片手で操作できる程度であることから、いずれの測定方法も施工管理手法に有効なものといえる。

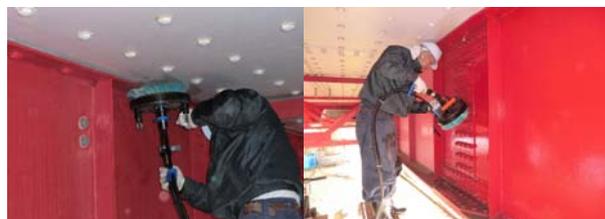
写真-2 モデル橋梁に対する洗浄

本年度は、スチームと回転ブラシを用いたプロトタイプ洗浄機の作業性に関する確認として、写真-2 に示すようなモデル橋梁による洗浄作業を実施した。

その結果として、平板面に対する作業と補剛材やボルトといった突起物のある面に対する作業においては、狭隘部専用のヘッドを用いることで作業が実施出来ることが確認できたが、突起物の出現によるヘッド交換回数の増加より、作業効率が低下することが確認できた。

(左；上フランジ部、右；添接板部)

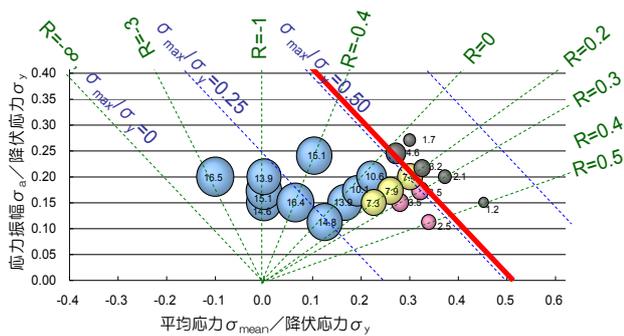
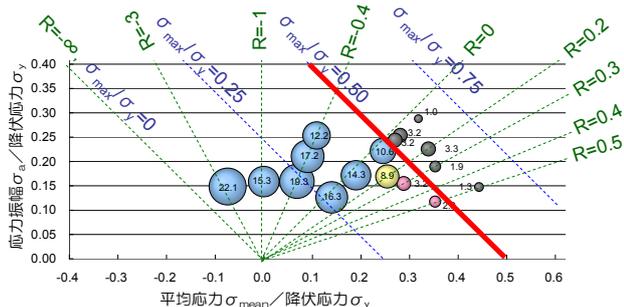
図-3 疲労き裂進展試験の結果
(き裂遅延効果の応力場依存性)

疲労限界線図¹⁾の表記を参考に、図-3に結果を示す。横軸に平均公称応力 σ_{mean} 、縦軸に公称応力振幅 σ_a を、ともに供試材の降伏応力 σ_y で除した値で整理した。図中には、微細粒ペーストを適用したことによるき裂進展量の低下割合として、ペースト無塗布のき裂進展量をペースト塗布のき裂進展量で除した値を示すとともに、き裂遅延効果の大きさをマーカーの大小で示した。母材と溶接継手ともに、結果をまとめると以下のようなになる。

- (1) 発生最大公称応力 σ_{max}/σ_y 約 0.5 : き裂の遅延効果は小さく、き裂進展量は2倍程度以下しか変化しなかった。き裂先端が大きく開口するため、本技術ではき裂進展を抑制しにくいものと考えられる。
- (2) $\sigma_{max}/\sigma_y \leq$ 約 0.5 : き裂の遅延効果は応力比に依存する。応力比 $R=0.5$ で2倍程度であるが、 $R=0.3$ で3倍、 $R=0.2$ で7倍、 $R \leq 0.05$ では10倍以上である。この範囲であればき裂遅延効果は最大応力に依存しない。また、溶接継手では引張残留応力が導入された本試験においても、母材と溶接継手での試験結果に有意な差異はないと考えられる。

(a) 母材試験片

(b) 突合せ溶接試験片

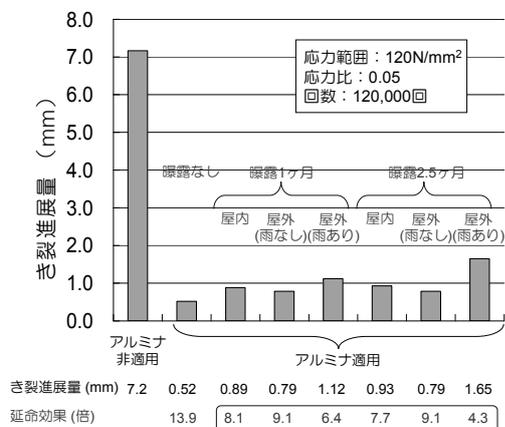
図 4 疲労き裂進展試験の結果
(き裂遅延効果の長期耐用性)

平成 23 年度の整理においては、曝露 1 ヶ月と 2.5 ヶ月までの試験を行った。図-4 に結果を示す。屋外(雨あり)の条件ではき裂の遅延効果が低下した。塗布直後：13.9 倍，曝露 1 ヶ月：6.4 倍，曝露 2.5 ヶ月：4.3 倍である。雨がかかる環境では効果が持続しにくいいため、シールするなどの対応が必要と考えられる。一方、屋内と屋外(雨なし)では高い長期耐用性を有する。塗布直後では 10 倍以上の遅延効果があったのに対し、若干低減したものの 7.7~9.1 倍を維持した。
