## 14.1 高機能防水システムによる床版劣化防止に関する研究

担当チーム：寒地基礎技術研究グループ（寒地構造）

## STUDY ON HIGHLY-DURABLE SLAB WATERPROOFING SYSTEM FOR KEEPING PERFORMANCE OF BRIDGE DECK SLABS

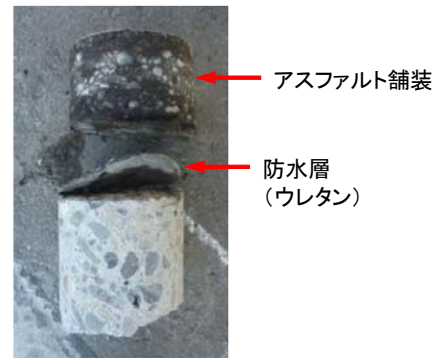
(b) 削孔中に分離したコアの側面の状況（T1-L5）

防水層の状況の一例を図-4に示す。図-4(a)は図-1に示したT1測線（伸縮装置近傍）とL2測線（輪荷重の車輪間）の交点で採取したコアの状況である。コアの削孔中にアスファルト舗装と床版コンクリートが分離した。コンクリート側の破断面には、固着した泥状の付着物が認められた。破断面は長期にわたって水環境に曝されていたものと考えられる。図-4(b)はT1測線（伸縮装置近傍）とL5測線（地覆近傍）の交点で採取したコアの側面の状況である。アスファルト舗装、防水層（ウレタン吹付け防水）、コンクリートが相互に剥がれて分離しており。コア採取位置周辺の箇所においても同様の状態であった。このため、床版コンクリート上面は降雨や融雪があった場合には時には滞水環境となっていたものと推測される。当該コアは地覆端部から300mmの位置で採取

したものであり、輪荷重の影響は小さいものと考えられる。従って、アスファルト舗装、防水層、コンクリート相互の付着消失は、施工的な要因や供用中の滞水、凍結融解が考えられる。なお、コアの床版コンクリートのひび割れや砂利化は認められず、コア採取位置周辺の床版コンクリート上面がややスケリングしていた程度であった。

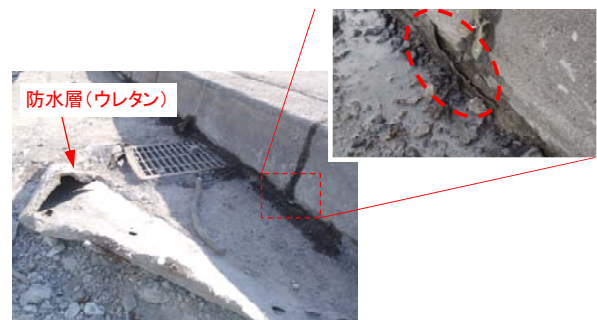
(c) 車歩道境界近傍の防水層の状況（舗装撤去後）

図-4(c)は車歩道境界近傍の舗装撤去後の状況である。排水マス周辺の防水層が付着消失してめくれあがっていた。また、防水層が歩道の縁石に立ち上げて設置されていたが、防水層と縁石に隙間が認められ、防水層下側へ

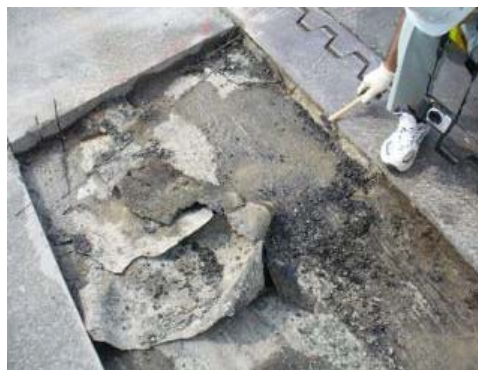
図-13 伸縮装置近傍での防水層の損傷例

特に伸縮装置近傍では図-13のような防水層の劣化損傷事例が多い傾向にある<sup>9)</sup>。伸縮装置近傍は、伸縮装置の段差に起因した輪荷重の衝撃力が作用することに加えて、橋面勾配の関係から滞水しやすい箇所である。このような、厳しい条件が伸縮装置近傍の防水層の損傷を招いている要因の一つとして考えられる。

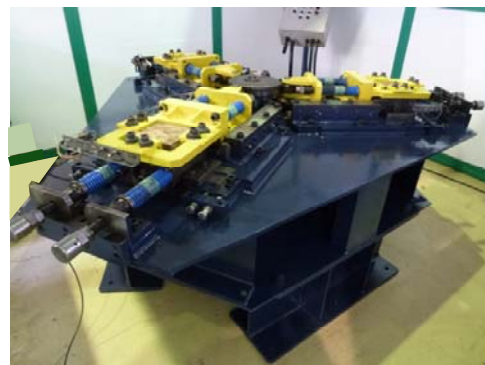
図-15 せん断疲労試験機の全景

実験に使用したせん断疲労試験装置の全景を図-15 に、概要図を図-17 にそれぞれ示す。本装置は大阪大学方式のせん断疲労試験機であり、偏心回転するカムによる強制変位付与部と床版および舗装からなる 2 層供試体の接合面に水平せん断応力をバネの力で与えるユニットから構成される。回転カムを中心に 3 つのユニットを放射状に配置することにより 3 つのユニットについて同時に試験を実施することが可能である。ユニットは、供試体の前後にバネを設けた構造となっている。回転カム側が载荷側、他方が反発側であり、供試体に安定した荷重を加えるために载荷側、反発側でそれぞれ 2 本のバネが並列
