## 14.2 凍害・塩害の複合劣化を受けた壁高欄の衝撃耐荷力向上対策に関する研究

本研究では、凍害・塩害の複合劣化を受けた壁高欄の機能を適切に維持することを目的とし、壁高欄の衝撃耐荷力の評価技術の提案、点検・診断技術と補修・補強対策の提案を行う。平成 24 年度は、壁高欄、地覆の現場調査による劣化程度の把握として、北海道で約 40 年間供用された壁高欄の目視・打音調査を実施した。そして、複合劣化した壁高欄を模擬した試験体の衝撃載荷実験として、小型 RC 梁の衝撃載荷実験、複合劣化を受けた壁高欄の衝撃耐荷力の評価技術の検討として、凍害を受けた AE コンクリートの力学試験を実施し、壁高欄の衝撃耐荷力評価に必要な基礎データを収集した。さらに、現場調査および実験で得られた劣化程度と衝撃耐荷力の関係の整理として、実壁高欄を用いた劣化調査結果と載荷実験結果の関係を検討した。

キーワード:凍害、塩害、複合劣化、壁高欄、衝撃耐荷力

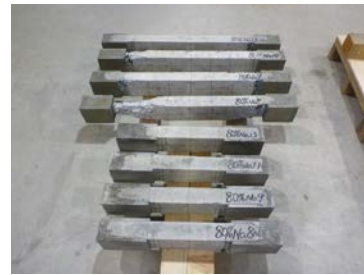
図-10 支点保護の状況

15mm の位置まで、無収縮モルタルで補修し、供試体製作時の形状に成形し、載荷実験を行った（図-10）。
