## 14.5 融雪水が道路構造に与える影響及び対策に関する研究

担当チーム：寒地保全技術グループ（寒地道路保全）

### 【要旨】

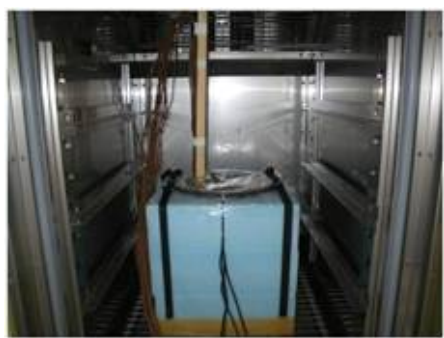
図-1 路盤材料の凍結融解試験

図-1 に示す凍結融解試験機を用い室内試験を実施した。凍結融解サイクルは+4.5℃で2時間保持し、-18.0℃で2時間保持する温度設定とした。なお、湿度は0%で固定した。水分計は供試体の上部、中間部、下部に設置し水分の変動を調査した（図-2）。

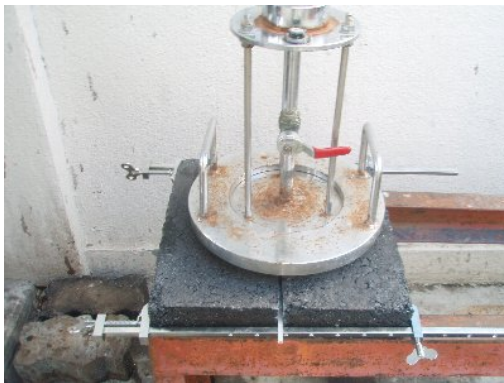
図-8 カッターひび割れに対する現場透水量試験結果

路面の融雪水がひび割れ部からどの程度の量浸入するのかを把握するため、室内試験を実施した。幅の異なるひび割れをカッター切断および曲げ破断によって作成し、ひび割れ部を跨いで現場透水量試験機を設置して、透水量を測定した。

試験を行ったひび割れは、カッター切断によるひび割れの場合は切断面を向かい合わせて間に 1mm、3mm、5mm、10mm のスペーサを挟み、万力で締め付け固定した。曲げ破断によるひび割れの場合は、破断面を向かい合わせて万力等で締め付けて 0.5～1mm、3mm 程度、5mm 程度の幅のひび割れとした。曲げ破断によるひび割れの作成状況を図-7 に、現場透水量試験の状況を図-8 に示す。

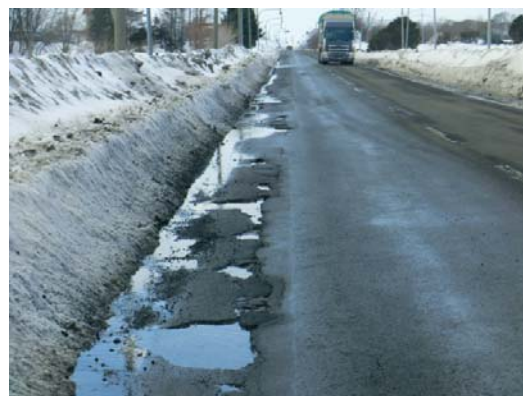
図-13 路肩の堆雪からの融雪水が影響したポットホール

舗装体に上述したような変化が進行したところに、車両の走行荷重や衝撃荷重が加わることで、様々な損傷が発生・進展することとなる。損傷形態のうちで、道路利用者にとって最も視認しやすく走行性等に直接影響する損傷形態が図-13 に示すようなポットホールである。ここで、一口に融雪期に発生するポットホールといっても、発生位置や発生原因などは様々なものがある。様々なポ

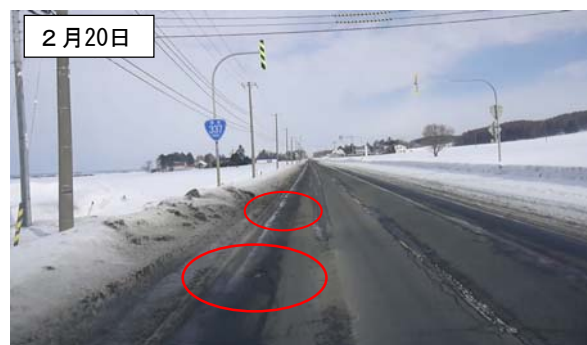
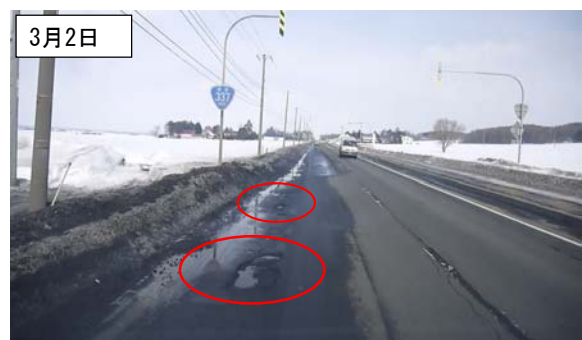
図-21 ポットホールの成長速度（大きさの時間変化）

札幌近郊における調査において観察された、ポットホールの発生する前後数日間の路面状態の一例を図-21 に示す。2月20日に小さな穴が確認された後、約10日後には数10cm径の穴に発達しており、ポットホールが数日のうちに大きく拡大することが確認できた。

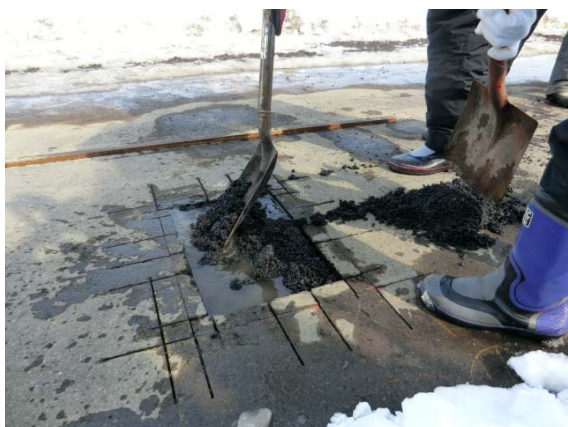
図-25 擬似ポットホールへの常温混合物投入状況

現場試験は、当研究所が所有する苫小牧寒地試験道路の周回路において、カッターや電動ピックを使用して様々な形の擬似ポットホールを同一車線上に一定間隔で作成し、図-25 のように融雪期に水浸の状態で常温混合物を投入し、プレートで転圧し補修した。その上を図-26 のように水浸状態で大型車(10t 満載ダンプトラック)と中型車(4t トラック)を繰り返し走行させて耐久性を比較評価することを試みた。評価指標は、常温混合物の補修直後の面積に対する残存割合(%)とし、走行台数が各々200 台になるまで路面に常に散水して湿潤状態にしておき、水の影響を受けた状態で車両を走行させるようにした。

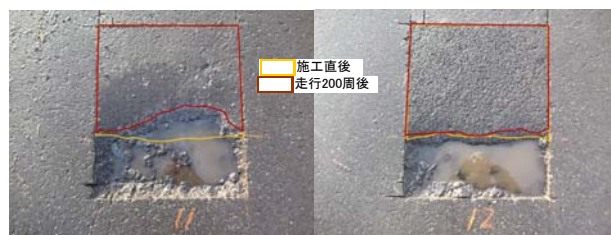
図-27 常温混合物の残存状況（走行200 周後）

常温混合物を充填後に大型車を走行させた。走行台数が200 台になるまでのポットホール補修部の状況を図-27 に示す。標準的な常温混合物は図-27 左側に示すとおり部分的に欠損して穴が再発していることが分かる。一方、全天候型の常温混合物を図-27 右側に示すが、欠損は見られなかった。車両の通過台数と残存割合の関係を図-28 に示す。標準的な常温混合物は欠損を生じている(穴が再発している)のに比べて、全天候型の常温混合物は欠損は見られず、耐久性が高いことが確認できた。

左：標準型、右：全天候型
