## 14.6 海水作用や低温環境に起因する構造物劣化・損傷機構の解明と対策に関する研究

担当チーム：寒地水圏研究グループ（寒冷沿岸域）

## STUDY ON DETERIORATION MECHANISMS OF COASTAL STRUCTURES DUE TO SEA ICE INTERACTION IN THE COLD REGION AND ON THEIR LIFE EXTINCTION

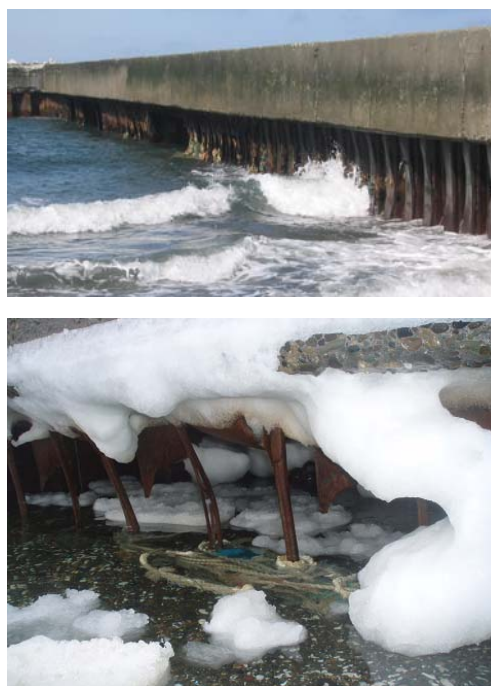
図-1 オホーツク海に面した導流堤の鋼矢板の損傷例

北極海やオホーツク海など海氷の移動が活発な氷海域において、海氷による衝突や摩擦によって構造物の摩耗・変形・剥離などの損耗や損傷が発生する（図-1 参照）。氷海は、その氷による摩耗に加えて、低温で海中酸素濃度が高く腐食性が強いことから、鋼構造物の損耗が激しいといわれる<sup>1)</sup>。鋼材の損耗率は通常海域の2倍という報告例があるほか<sup>2)</sup>、コンクリートでは20年間で約14cmも摩耗したという報告例<sup>3)</sup>もある。特に、昨今の気候変動による海氷減少は、海氷運動の活発化や漂流速度の高速化を招き、氷塊の衝突や、海氷の接触や摩擦による構造材料の腐食や摩耗の促進などといった構造物の損傷・劣化が加速する可能性がある。事実、我が国においても、海氷の接触・摩擦・衝突による鋼矢板式の護岸や導流堤等の著しい材料損耗（図-1 参照）や、コンクリート表面の摩耗や剥離で鉄筋が露出する等の被害事例があるなど、海氷によると思われる劣化損傷が非常に深刻な状態にあり、寒冷海域特有の劣化メカニズムの解明と対策法の立案が急務である。

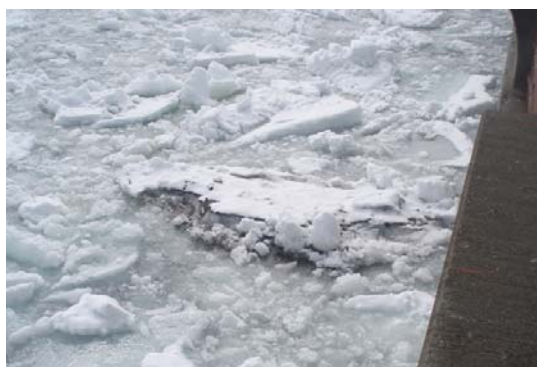
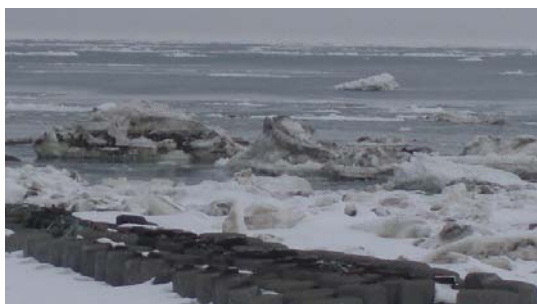
図-2 砂が付着（混入）した海水が漂流

図-2 に示すように、砂が付着（あるいは含有）した海水が漂流している場合があることはかねてから知られている<sup>12)</sup>。過去に海水の砂の含有率の調査事例はあるが<sup>12)13)</sup>、著者らも、簡易的ではあるが、オホーツク海沿岸部における海水の表面付近の砂の含有量を概略的に調べ

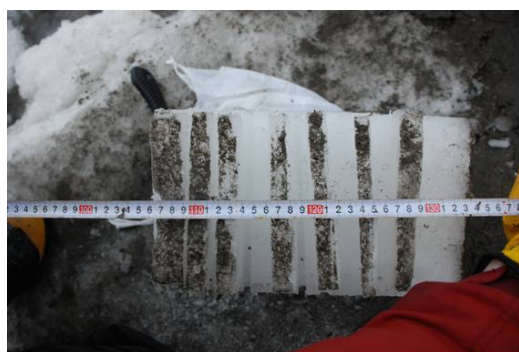
図-3 調査状況

た。調査地点は、サロマ湖、北浜、斜里漁港区の砂浜における遡上海氷、そして斜里漁港防砂堤上の海水を対象とした。調査方法については、調査日が複数年に渡ることや、その時の事情により、統一されていないが、概ね次のとおりである。各調査地点において、砂が付着している氷塊をランダムに選び（サンプル数は 10 以上）、主に表層 1～3cm とそれより深い内部に分け、それぞれの層の砂の含有量（質量）と粒径を調べた。調査状況の例を図-3 に示す。含有率は採取した氷のサンプルに対する砂の質量パーセント濃度としたが、表層サンプルについては、単位面積あたりの砂の質量とした含有率も推定した。調査結果（平均）を昨年度紹介した結果と合わせて表-1 にまとめた。場所やサンプル採取部位により、大きな違いがあり、またサンプル数（調査年数、サイト数、同一サイトでの採集個数等）の不足、により、一概には言えないが、本データのみからは、概略次のように推論できる。当然ではあるが、表層ほど含有率が高いこと、沖合の氷は、海岸に遡上している氷と比較して（斜里の海岸と防砂堤上で比較）、表層の含有率（単位面積質量で見た場合）が小さくなる傾向にあるが、内部は同程度と見なせること、表層のみならず氷の内部深くにも砂が含まれていること、などである。その内部の含有率（質量濃度）も 10<sup>-2</sup>～1% のオーダー範囲でかなりバラツキがあるが、平均的には数‰と考えられ、過去に行われた調査結果<sup>12)13)</sup>ともだいたい合致する。

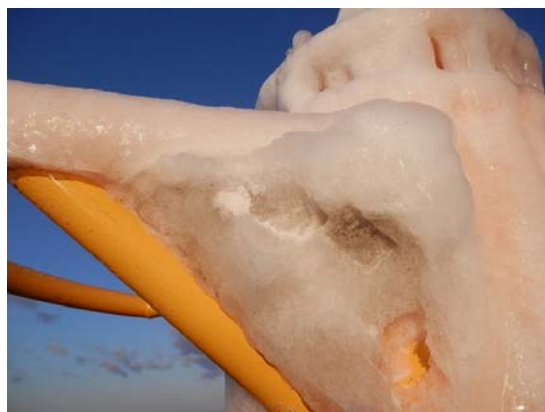
図-4 灯台へ着氷した氷に混入した砂

えられる。図-4 に、斜里の防砂堤先端における灯台への着氷を示したが、固形成分が含まれているのが分かる。これは、陸域からの飛来や、浮遊砂等が混じった海水の付着によるものと考えられ、上述したような、単に砂浜に海氷が遡上して付着したのち海へ戻る場合以外にも要因があることが分かる。このように、氷中の砂の由来も様々で、その取り込み過程も様々であると考えられる。砂の由来については、今後詳細な調査を別途行うこととし、本研究では、表面に付着した砂の内部への取り込みの機構について簡易的な実験を行い、いくつかの可能性について検討した。

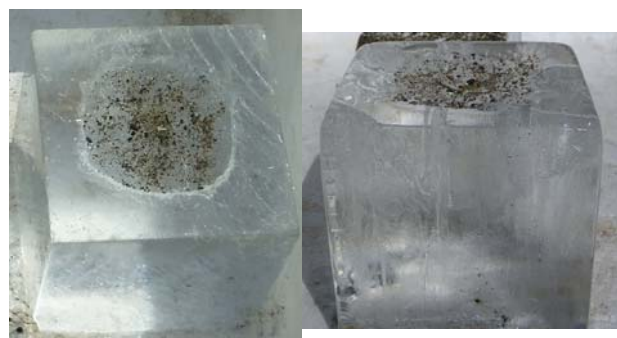
図-5 試験氷表面への砂散布直後(左)と暴露 60 分後(右)の状況

実験方法を次に示す。まず、氷温-5℃、直方体(15cm×15cm×12cm)に成形した Fresh water ice の氷表面の中央部に約 5mm の凹部を設け、そこに、0.03g/cm<sup>2</sup> の砂(川砂、中央粒径 0.7mm、均等係数 3.8)を、一様に散布する(図-5 左)。直接日射が当たる屋外に 1 時間暴露した(午前 10 時)。なお、実験は 2012 年 9/21～26 日に実施した。その後、-5℃の低温室に入れて再凍結後、次の日同じ時間帯に屋外で暴露させ、これを 3 回繰り返した(曇りの日は除外)。図-5 (右)には、初回の暴露後約 60 分経過後の状況を示す。初期の氷は側部と底部を

断熱した容器から作成されており、また冷却温度が低いいため、気泡が少なく極めて透明度の高い氷であった(図-5 左に図示した氷の表面はボール盤による成形跡があることに注意)。この条件下では、暴露後約 30 分あたりから、氷にクラックが発生し、その後複数のクラックに成長していることが分かる。さらに、表面での融解水とともに、表面に存在していた砂粒子が主にクラックに沿って内部奥深くへ流入していく様子が肉眼でも確認された。また別の機構として、太陽エネルギーを吸収して発熱した砂粒子自身が、表層から徐々に内部へ貫入し、融解凍結の繰り返しの伴い、ごく表層ではあるが砂粒子が氷に取り込まれた。図-6 には実験終了後の試験氷のごく表層を除去した横断面(左)と厚さ約 2cm スライスした縦断面の例を示したが、クラック跡と多くの砂粒子がそれに

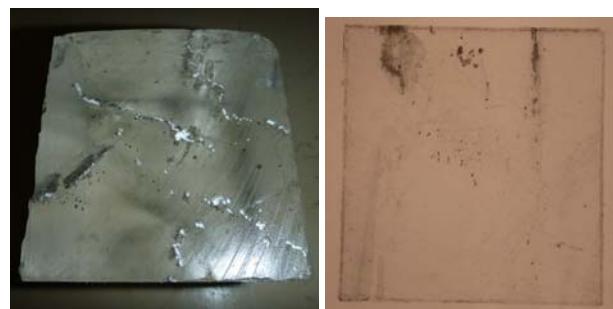
図-6 表層部除去後の横断面(左)と縦断面例(約 2cm にスライス)

沿うように内部へ浸透しているのが分かる。このように、本条件における内部浸透機構は、クラック発生による砂の流入と自身の発熱による貫入によるものと推察される。

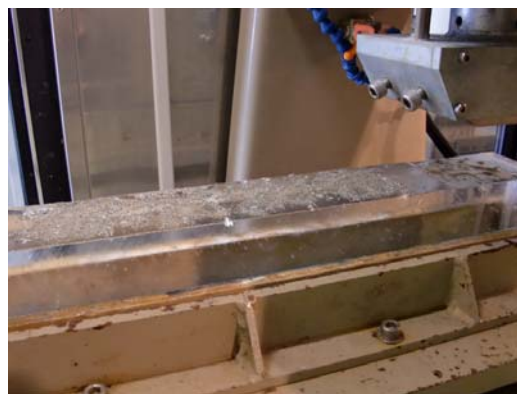
図-8 氷の表面に砂をセットした状態

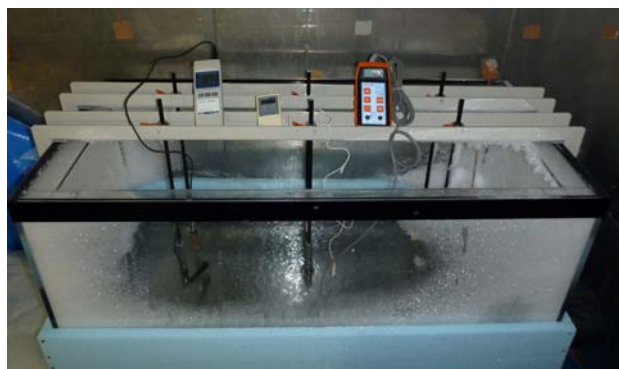
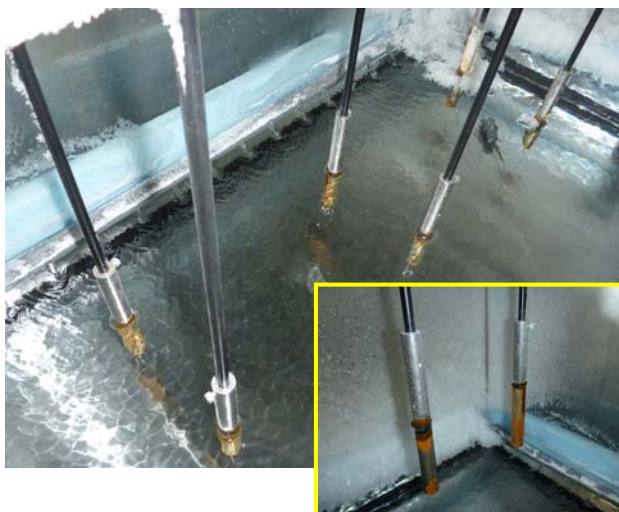
図-17 水槽および実験中の写真

試験は雰囲気温度を制御できる低温室で実施した。図-16 に示すように、水槽に  $25\text{cm}$  水深となるように  $30\%$  の塩水を入れ、長さ  $20\text{cm}$ 、直径  $20\text{mm}$  の SS400 製の丸棒を図-17 に示すよう、その長さの半分 ( $10\text{cm}$ ) を塩水に浸漬させた。つまり鋼棒が気中と水中に半分ずつ暴露される状態となっている。雰囲気温度は $-25^{\circ}\text{C}$ 、 $-12.5^{\circ}\text{C}$ 、 $-5^{\circ}\text{C}$ に変化させる一方、塩水の温度は結氷温度よりやや高い $-1^{\circ}\text{C}$ （目標値）に制御した。水槽内の水は、水面付近に設置した塩ビ管の呑み口へオーバーフローさせることにより水位を制御する仕組みとなっている。そのオーバーフローさせた水は、サブ水槽へ自由落下させ、その水槽の水は、循環ポンプによって、錆等の不純物を除去するためにフィルター層へ運搬し、それを通った水はさらに加熱ヒーターで暖められて、水槽へ戻る仕組みとなっている。水槽内の水へは、意図的に酸素供給を行っていないものの、前述のように排水時のサブ水槽における混合や、水槽に戻る際の水流により水槽内の水が流動し

実験中の様子を図-17に示したが、雰囲気温度が低くなれば、水槽の縁や、鋼棒の水面付近が若干結氷する場合もあったが、全体的には水面は結氷することもなく、概ね良好な状態で試験ができた。また同図からも分かるように、鋼棒は水面より深いところで腐食し、気中ではほとんど腐食が生じていなかった。水中部は、前面腐食ではなく局部的に腐食しており、前述のように半没水であるから、酸素濃淡によるマクロセル腐食によるものと思われる。図-18には、雰囲気温度に伴う平均腐食速度(mm/year)、図-19には、溶存酸素量および塩分濃度の時系列およびそれらの時間平均の雰囲気温度にともなう推移を示した。なお腐食速度は、腐食減量を鋼材密度と

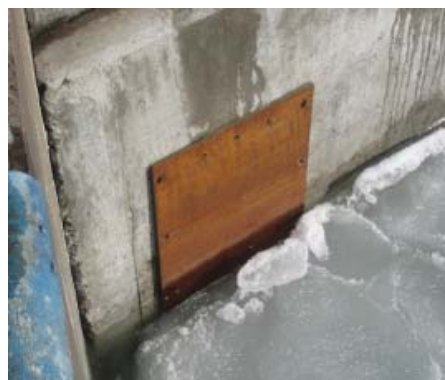
図-21 暴露試験状況(網走港内)

前章までは、主に氷と材料との間に砂が介在した場合のアブレシブ摩耗について検討したが、言うまでもなくSS400 の場合には腐食も随伴する。特に寒冷海域における海水作用はその腐食生成物の繰り返し除去にともなう腐食を促進させている可能性がある。また寒冷海域においては、海水作用以外にも多くの損耗・腐食要因が考えられる。特に、前述にも述べたように、腐食の原因である溶存酸素量が多いこと、海中と気中との温度差による電位差で電池が形成されることによる集中腐食（温度差腐食）である。特に冬期には海水温は-1～-2℃ 以下には低下しない一方、雰囲気温度は-20℃ 以下に達する場合がある。平成 23 年度においては、比較的静穏な網走港内（図-20、21）において長方形の鋼板（SS400）を設置して鋼板の腐食状態を調べ、通常海域の腐食速度等と比較し、数倍腐食速度が大きいことを示した。

図-21、23 に暴露試験の状況例を示した。図-25 には暴露試験板の損耗量分布の推定値を示し（昨年度の網走港での結果も合わせて図示）、表-2 には、推定した腐食量を、暴露期間を考慮して腐食速度(mm/year)に換算したものをまとめた。鋼板の腐食は裏面も考えられるが、前述のようにゴムシートを用いて、腐食を防止していたため、裏面の腐食はあまり発生していなかった。斜里の方では、各々の試験板についてみると、集中腐食とは言えないが、局所的に損耗量が多い箇所があり、均一に腐食

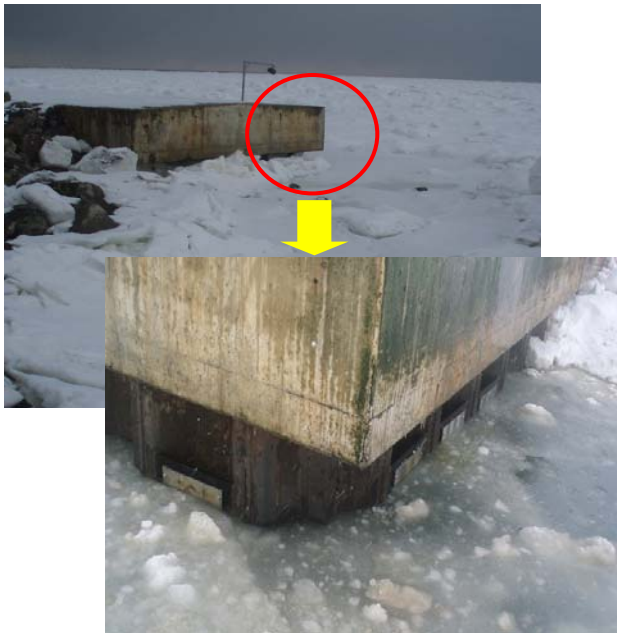
図-23 暴露試験状況(斜里防砂堤)

試験用鋼板(SS400、寸法:0.5m×1m、t13mm) 3 枚を、斜里防砂堤基部（図-22、23 参照）に L.W.L. を中心とした位置に設置した。また比較のため、同じ寸法のステンレス板(SUS304)も同様に設置した。設置方法は、既設鋼

矢板に架台を溶接により取り付け、その上に、試験体をボルトによって取り付けた。なお、鋼板の背後の腐食を防止するためにゴムシートを介している。設置は、流水が来襲する直前である 1 月下旬とし、撤去は流氷が去る 3 月下旬とした。予め、図-24 に示す箇所において、設置直前の鋼板厚を、超音波厚さ計（MX-5DL、TMI ダコタ製）を用いて計測し、撤去直後においても同一箇所を測定し、その差から腐食量を推定した。
