## 14.8 自然環境調和機能を有する寒冷地沿岸施設の維持・管理手法に関する研究

担当チーム：水産土木チーム

本研究は、積雪寒冷地における沿岸構造物の自然環境調和機能の低下の原因及びその対策について検討し、機能回復のための維持・管理手法に関する技術開発を行うものである。平成 24 年度は現地実証試験における効果検証を行い、環境変動に伴う自然環境調和型沿岸構造物の維持管理手法に係わる事業計画を立案した。また、事業実施においては順応的管理、地域協働を用いた評価手法を提案した。

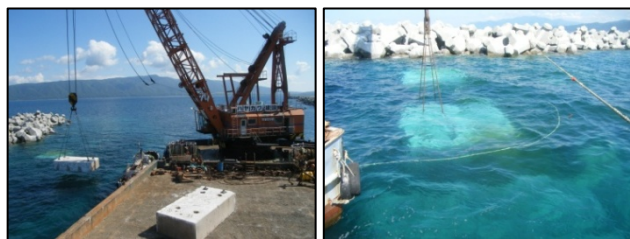
図-5 ブロック設置による嵩上げ

図-6 嵩上げ施工状況

平成24年度は、前年度に引き続き嵩上げ実証試験による藻場回復効果の検証を行った。施工は小樽開発建設部小樽港湾事務所の協力を得て、平成23年度からの検討に間に合うよう、平成22年9月に図-5、図-6に示すとおり、既設背後小段天端上にL 5.0 m×B 2.5 m×H 1.2~1.8 mの根固方塊ブロックを計8個設置し、-0.5 m、-2.3 m、-2.5 mの異なる天端水深を持つ背後小段環境を作った。また、直轄による磯焼け対策事業の計画立案に資するため、①コンブ藻場を維持回復させるための対策の事業化の検討、②沿岸域の自然再生に用いられる順応的管理手法を用いた対策施設の設計条件の検討、③施工時における地域協働を活用するための手法確立について検討した。
