③-4 地盤変状の影響を受ける道路橋の耐震安全対策技術に関する研究(2)

担当チーム：地質・地盤研究グループ（地質）

RESEARCH ON THE COUNTERMEASURES FOR PREVENTING THE DAMAGE OF A ROAD BRIDGE CAUSED BY MOVEMENT OF THE GROUND BY EARTHQUAKE (2)

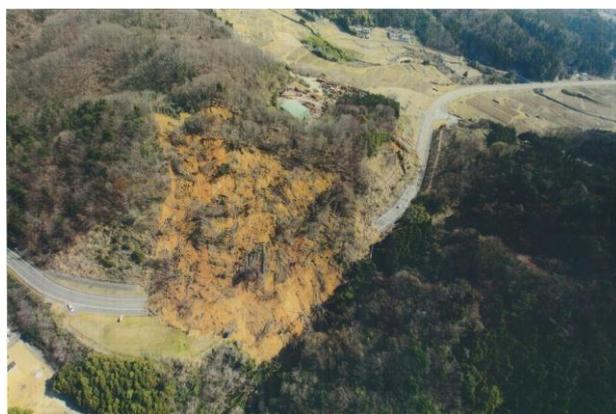
東北地方太平洋沖地震の誘発地震により長さ約200m、幅約250m、深さ約30mの規模の岩盤地すべりが発生した(写真-1)。すべり面の傾斜は約10度であった。地質は新第三紀中新世の堆積岩(凝灰質砂岩、砂岩、シルト

写真-1 K地区(管轄事務所提供の調査報告書より)

岩等)であり、層理面の傾斜は約10度とすべり面の傾斜と調和的であった。当該箇所は尾根状の丘陵地であり、過去の報告書では末端部および近隣に地すべり地形が判読されていたが、当該地区を包括する地すべり地形は見られず、防災科学技術研究所の地すべり地形分布図でも当該地区に地すべり地形は記されていない。ボーリング調査および現地踏査により、すべり面の上方延長部に厚さ10~20cmの破碎部が認められた。

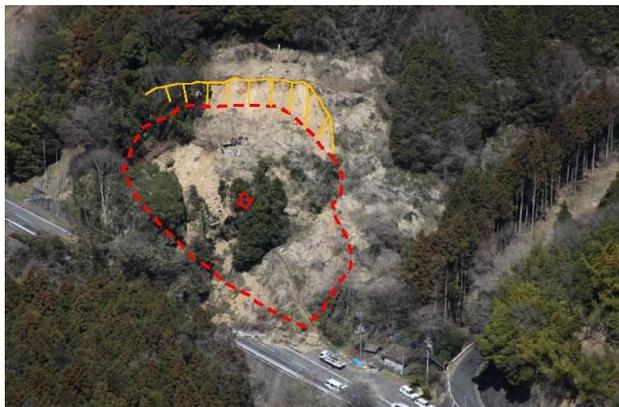
東北地方太平洋沖地震(本震)により長さ約33m、幅約30m、深さ約7mの規模で岩盤地すべりが発生した(写真-2)。当該箇所は傾斜約30度のやや凸状の斜面で、すべり面の傾斜は約20度であった。地質は新第三紀中新世の砂岩およびシルト岩であり、層理面の傾斜は約20度の流れ盤で、すべり面の傾斜と調和的であった。当該箇所には地すべり地形は認められておらず、防災科学技術研究所の地すべり地形分布図でも当該地区に地すべり地形は記されていないが、周辺地区の同様の走向・傾斜の斜面で地すべり地形が記されている箇所がある。ボーリング調査により、すべり面の上方延長部に厚さ60~70cm程度の粘土質の脆弱層が認められた。

写真-2 O地区(管轄事務所提供の調査報告書より)

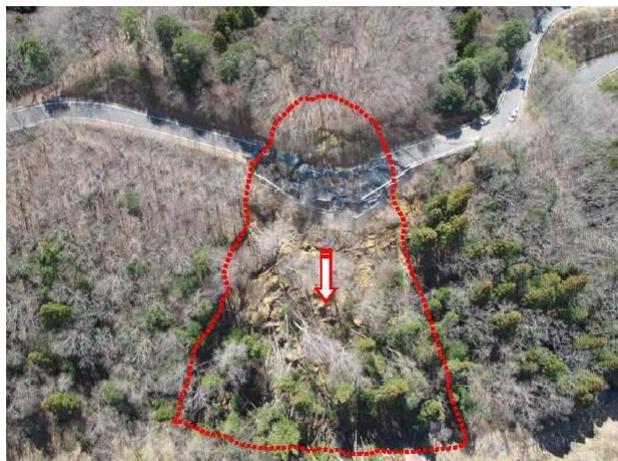
東北地方太平洋沖地震(本震)により長さ約90m、幅約50m、深さ10mの規模で地すべりが発生した(写真-3)。当該箇所は傾斜約30度のやや凸状の斜面で、すべり面の傾斜は約25度であった。地質は新第三紀中新世の砂岩、泥岩等であり、地すべり移動体は崩積土および風化部に相当する。層理面の傾斜は20~30度の流れ盤で、すべり面の傾斜と調和的であった。当該箇所には地すべり地形は認められていないが、約200~400m東南東の同様の走向・傾斜の斜面には防災科学技術研究所の地すべり地形分布図に複数の地すべり地形が記されている。地すべり移動体内のボーリング調査ではすべり面付近は厚

さ20~25cm程度の礫混じり粘土状であったが、上方斜面でのボーリング調査が行われていないため、すべり面の上方延長部が同様の状態であったかどうかは不明である。

写真-3 Y地区(管轄事務所提供の調査報告書より)

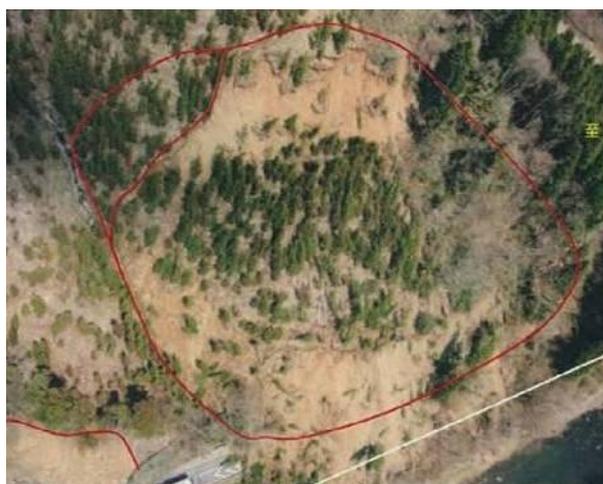
東北地方太平洋沖地震の誘発地震により長さ約90m、幅約120m、深さ約18mの規模の崩積土地すべりが発生した(写真-4)。当該箇所は傾斜約30度の尾根状斜面で、すべり面の傾斜は約25度であった。地質は基盤が古生代の結晶片岩(塩基性片岩、泥質片岩等)であり、その上位に地すべり崩積土が分布する。基盤と地すべり崩積土の境界は傾斜20~25度の流れ盤で、すべり面の傾斜と調和的であった。防災科学技術研究所の地すべり地形分布図では当該箇所を包括する地すべり地形が記されており、地すべり崩積土が分布することと調和的である。ボーリング調査により、すべり面の上方延長部に厚さ20cm程度の粘土化の顕著な層が認められた。

写真-4 S地区(管轄事務所提供の調査報告書より)

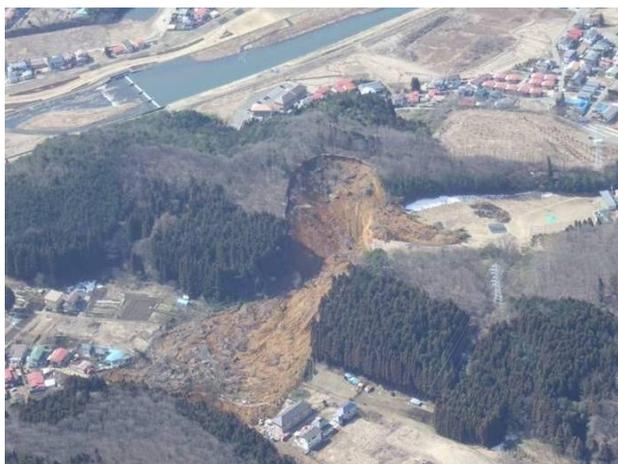
東北地方太平洋沖地震(本震)により長さ約160m、幅約70m、深さ10mの規模で崩壊した(写真-5)。当該箇所

所は傾斜約 20 度のやや凸状の斜面で、すべり面の傾斜は約 15～20 度程度（上部は約 30 度とやや急）であった。当該箇所には地すべり地形は認められておらず、防災科学技術研究所の地すべり地形分布図でも当該地区や隣接地に地すべり地形は記されていない。当該地区の地質は第四紀の火山灰層からなる。滑落崖の露頭調査により、当該地区の火山灰層の走向・傾斜はすべり面と調和的であり、またすべり面付近に厚さ 10cm 程度の軟弱な粘土化した火山灰層が認められた³⁾。

写真-5 H地区（土木研究所HPより）

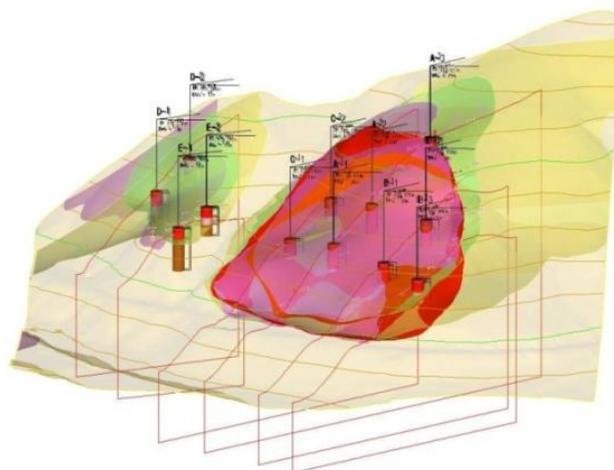
数値解析手法の適用性の検討の際の解析モデルの構築にあたっては、地質構造を適切に反映することが必要である。したがって、解析モデル構築のベースとなる、地形面、地質境界面、脆弱層などの 3 次元形状をモデル化した地質モデルを 3.1 の 6 事例について作成した（図-1）。

図-1 地質モデル作成例（S地区）
