4.3 路線を通した連続的な吹雪の危険度評価技術に関する研究

担当チーム：寒地道路研究グループ（雪氷）

RESEARCH ON THE TECHNOLOGY FOR RISK ASSESSMENT OF SNOW STORMS ALONG CONTINUOUS ROAD SIDE

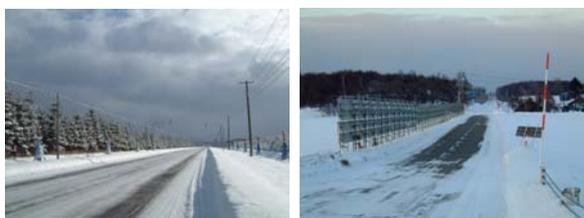
図2 道路防雪林・防雪柵（吹き払い柵）の設置状況

積雪寒冷地の冬期道路では、吹雪による視程障害や吹きだまりによって多重衝突事故や車両の立ち往生などの交通障害が多く発生しており^{1) 2)}、北海道内の国道では通行止めの4割が吹雪に起因する（図1）。このため、吹雪障害の発生する危険箇所へは、道路防雪林や防雪柵などの吹雪対策施設の整備が進められている（図2）。

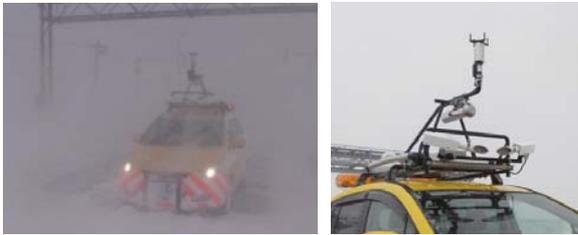
図3 移動気象観測車(プレマシー)

選定した表1に示す路線において、地吹雪の発生が予想された日に、気温計、風向風速計、前方散乱型視程計(明星電気(株)製 TZF-4)、ブレーキ踏力計、アクセル開度計、

ハンドル操舵角計、ビデオカメラを搭載した移動気象観測車(図3)を用い、吹雪時の気象観測と道路映像の撮影を実施した。なお、観測時には助手席に同乗した調査員に

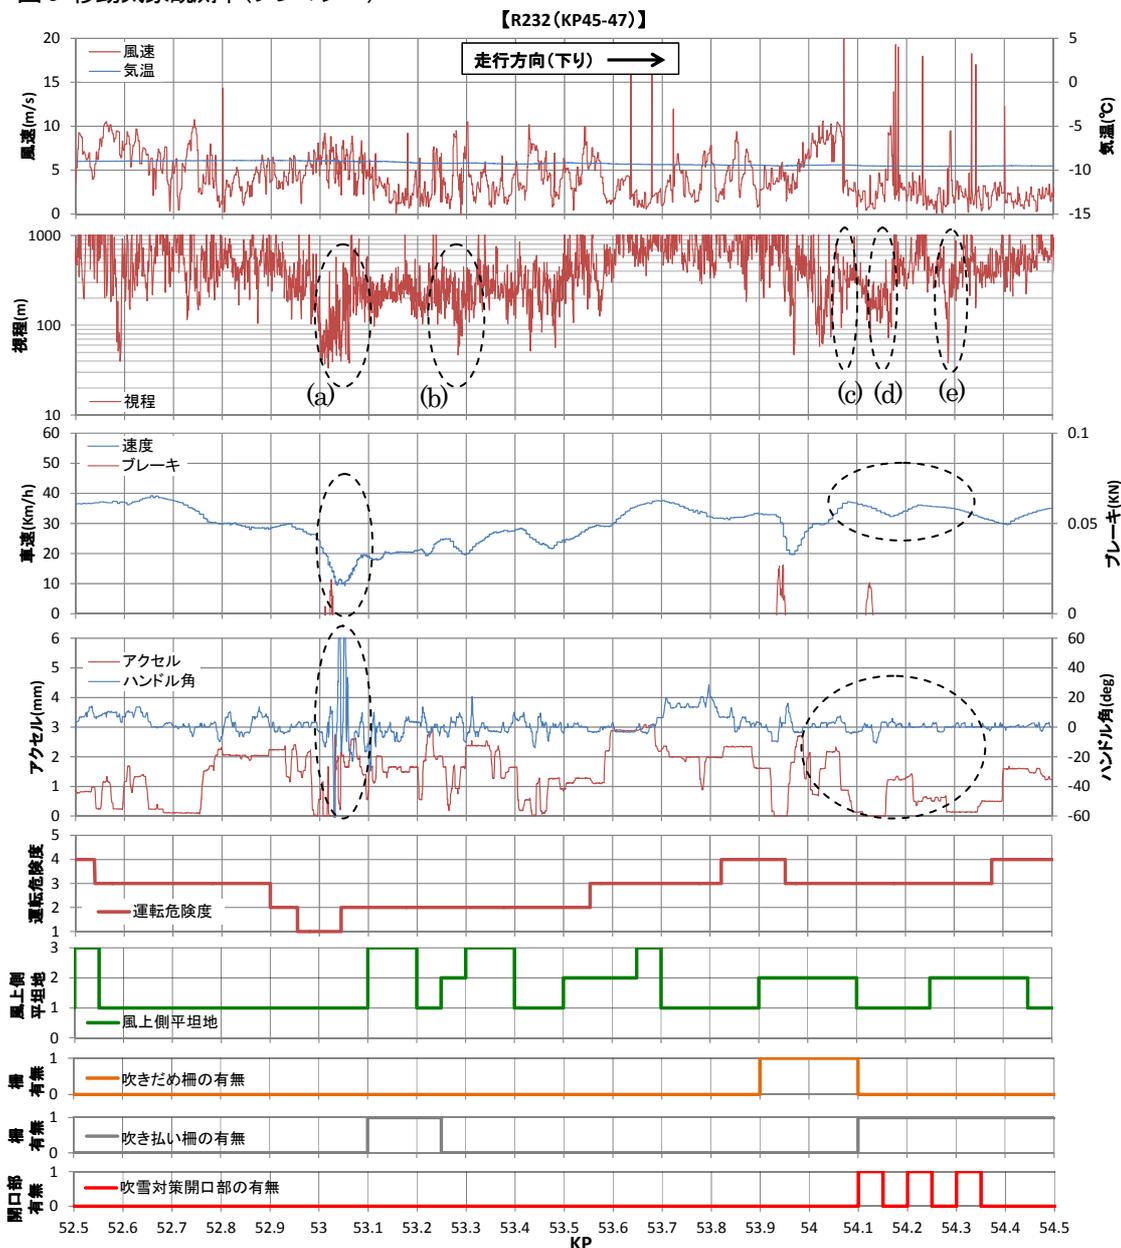
図4 一般国道232号(初山別村)KP52.5-54.5の観測事例
(運転危険度は助手席に乗った調査員が走行中に判断して記録)

図 4 に、一般国道 232 号の KP52.5-54.5 の区間で移動気象観測を行った結果の事例を示した。

図 4 は、計測した風速と気温、視程などの気象条件と走行速度、ブレーキ踏力、アクセル踏量、ハンドル操舵角などの運転挙動を KP 毎に示したグラフである。なお、グラフには表 3 で整理した沿道環境条件を併せて示した。

図 4 より、吹き払い柵の設置区間の手前である KP53.00-53.10(図 4(a))で風速が 5m/s 以上となり、視程が 50m 未満に低下した。さらに、ブレーキ操作により走行速度が 30 km/h から 10 km/h まで低下し、ハンドル操舵角の大きな変化も見られた。なお、同乗した調査員も運転危険度を「ランク 1:運転することができず、停止」と評価した。図 5 (下) はこの観測時に撮影された吹き払い柵端部付近の視程障害状況を示したものである。

また、吹き払い柵が未設置となる柵の端部付近 KP53.25(図 4 (b))でも視程が 100m 未満に低下し、一時的には 50m 未満に低下した。

次に、吹きだめ柵と吹き払い柵の開口部手前の KP54.05 付近(図 4 (c))や吹き払い柵の開口部手前の KP54.15 や KP54.30 付近(図 4 (d) (e))において、視程が

100m 未満に低下し、KP54.30 付近(図 4 (e))では一時的に 50m 未満まで低下した。ここでは、顕著な走行速度の低下は見られないが、アクセルをゆるめる動作が見られた。

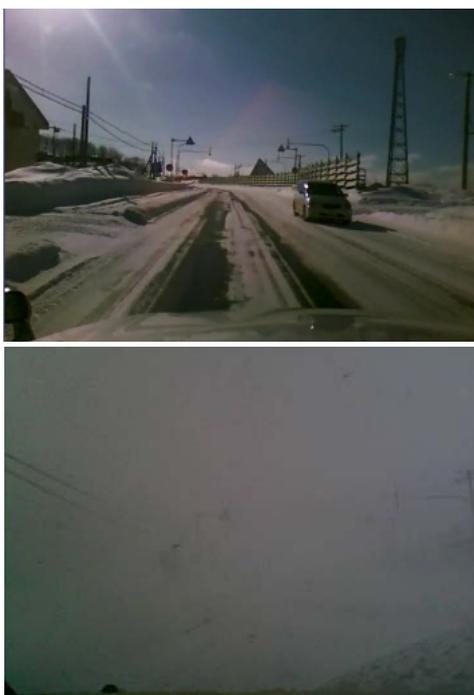
図 5 防雪柵端部の晴天時の状況(上)と視程障害状況(下)
(一般国道 232 号 KP53.1 付近)

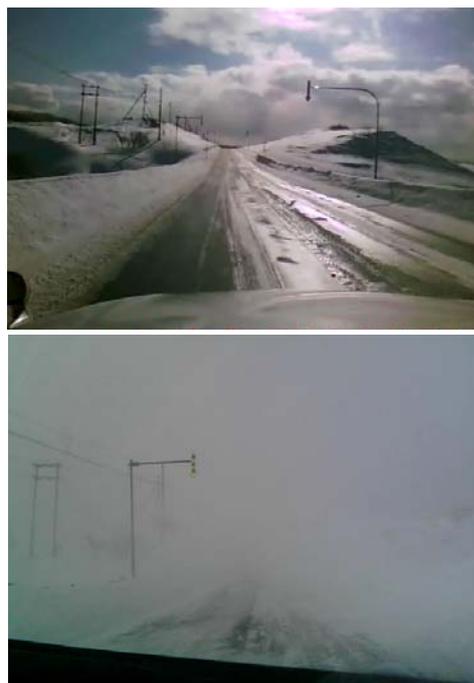
図 6 切土盛土境の晴天時の状況(上)と視程障害状況(下)
(一般国道 232 号 KP59.2 付近)

このほか、切土盛土の境界付近など地形の変化箇所、図 6 (下) に示した通り顕著な視程障害が発生する事例が見られた。

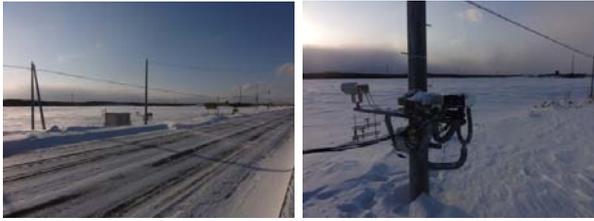
図7 定点気象観測状況(視程・風向風速)

一般国道 238 号 KP242.20 (猿払村浅茅野) の路側の地上高約 2m に後方散乱型視程計 (明星電気製 TZE-4 型)、風向風速計 (KDC-S04) を設置し、平成 23 年 12 月から平成 24 年 3 月、平成 24 年 12 月から平成 25 年 3 月の冬期間に、視程及び風向風速を 1 秒毎に計測した(図 7)。

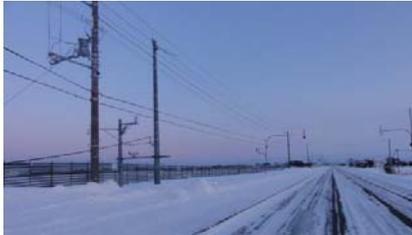
図8 道路テレメータの観測状況(気温・風向風速)

また、この定点気象観測箇所近傍である一般国道 238 号 KP242.28 路側に設置されている道路テレメータ (図 8) で、同様の期間に観測された気温、風向風速のデータを収集した。なお、収集データは 10 分値である。

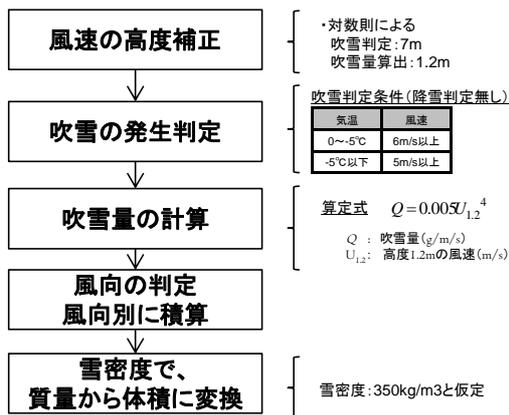
図9 吹雪量の推定方法

推定した。なお、吹雪量は図9に示す地吹雪発生条件³⁾及び吹雪量の算定式⁴⁾により推定した。さらに、その結果を風向データにより、風向別に累計した。

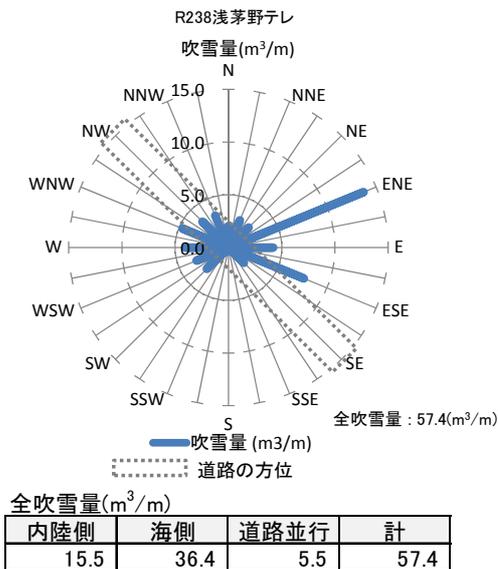
図10 風向別の吹雪量

図10は、一般国道238号(猿払村浅茅野)において、推定された風向別の吹雪量を示したグラフである。図10より、吹雪の主風向が2方向存在し、道路の両側(内陸側、海側)からの吹雪による累計吹雪量は、それぞれ1冬期間にそれぞれ15.5 m³/m、36.4 m³/mと推定された。

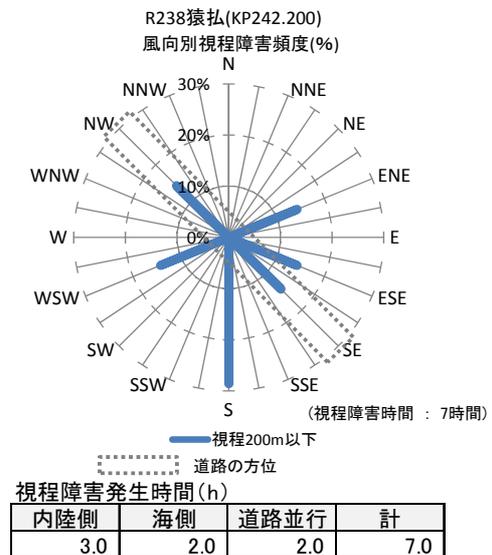
図11 風向別の吹雪視程障害頻度

図11は、冬期間に発生した視程障害発生時間に対する風向別の視程障害発生時間の割合を示したグラフである。図11より、視程障害の発生する風向は一定しておらず、一般国道238号(猿払村浅茅野)では内陸側、海側の両側から吹雪視程障害が発生していることが確認された。

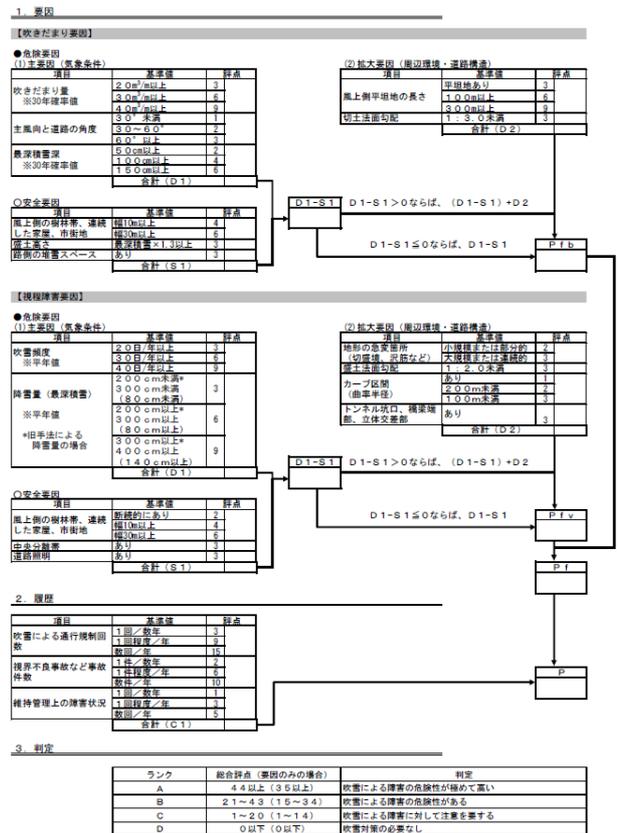
図 12 吹雪危険度の評価フロー⁵⁾

ここでは、吹雪危険度評価技術の検討に向け、道路吹雪対策マニュアル⁵⁾に示されている既存の吹雪危険度評価技術(図 12)を用い、表 1 に示した各路線の吹雪危険度を評価した。なお、吹雪危険度の評価は、各観測区間を延長 50m 毎に区切り行った。

しかし、この区間についても、既往の評価技術では吹雪危険度はランク B (評点 35 点未満)と評価された。図 12 に示す危険度評価にも、地形急変箇所は評価項目に含まれているものの、地形や沿道環境の急変箇所など局所的な吹雪危険箇所の評価方法やその考え方についても改善に向けた検討が必要と考えられる。

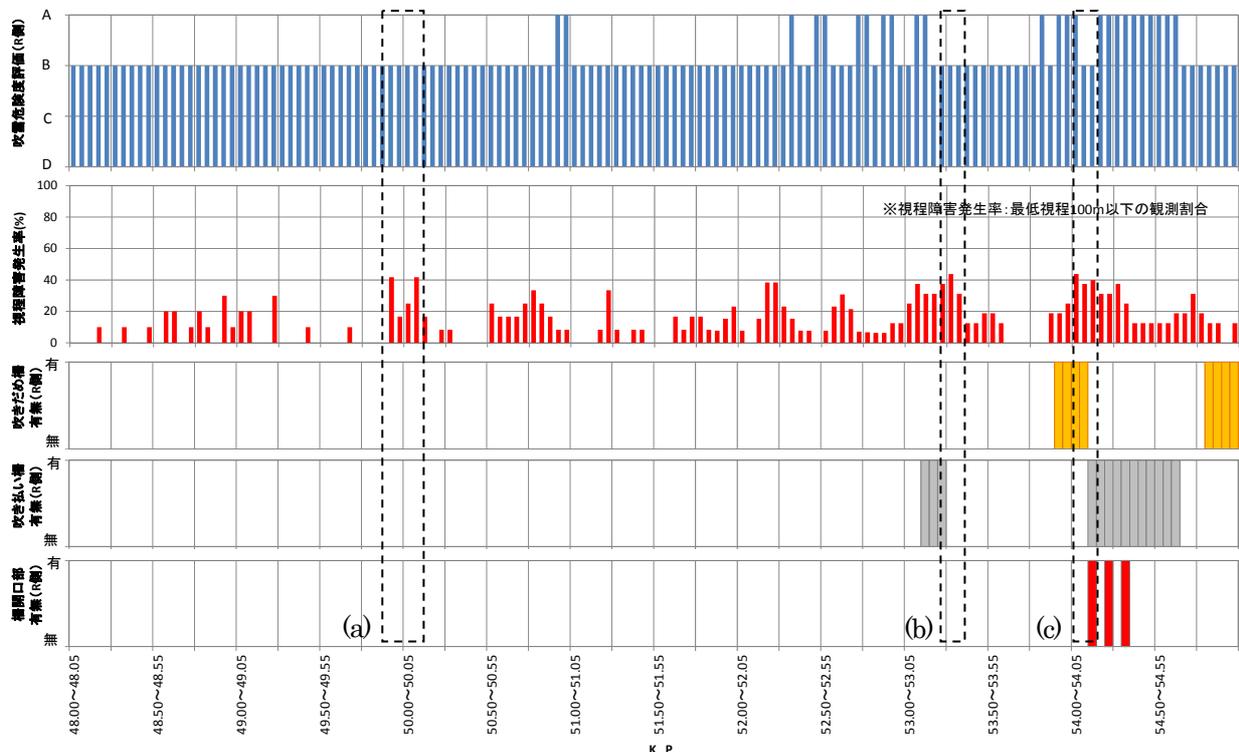
図 13 一般国道 232 号(初山別村)における吹雪危険度評価と視程障害発生率(移動気象観測結果)の比較事例

図 13 は、一般国道 232 号(初山別村)の KP48-55 区間で比較した事例を示した結果である。

図 13 (b) (c) より、防雪柵の端部 (KP53.25) や開口部 (KP54.1) 付近で、移動気象観測の結果からは視程障害発生率が周辺より高い傾向が見られた。図 14 は、該当区間の状況と視界不良時の映像である。しかし、該当区間やその周辺の既往の評価技術による吹雪危険度はランク B

また 図 13 (a) より、小規模な沢筋(高盛土(防護柵)と平地の境界)となる箇所(KP49.9、KP50.05)でも、移動気象観測結果では視程障害発生率が周辺より高い傾向が見られた。図 15 は、該当区間の状況と観測時の視程障害状況を撮影した映像である。

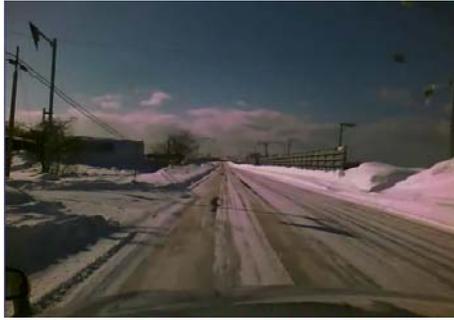
図 14 防雪柵の開口部の晴天時の状況(左)と視程障害時の状況(右) (一般国道 232 号 KP54.1 付近)

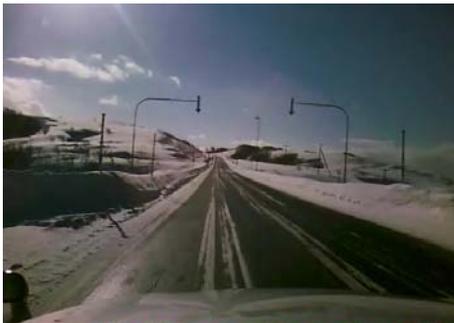
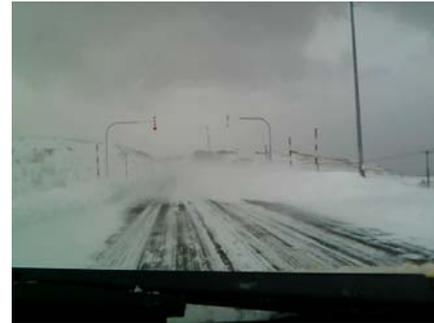
図 15 小規模な沢筋部の晴天時の状況(左)と視程障害時の状況(右) (一般国道 232 号 KP49.9 付近)
