1.3 堤防システムの浸透安全性・耐震性評価技術に関する研究①

担当チーム：地質・地盤研究グループ（土質・振動）

河川堤防は防災上重要な構造物であり、長大であることから、浸透安全性・耐震性の効率的・効果的な向上が求められている。本研究は、堤防を構成する土堤、構造物周辺堤防、基礎地盤について、一連のシステムとして、浸透安全性・耐震性を評価する技術を提案することを目的としている。平成 25 年度は、まず、一般堤防の浸透安全性評価に関する検討として、内部侵食に関する小型模型実験を実施した。その結果、堤体の土質材料は様々であるが、のり尻近傍の水圧が一定値以上となるとのり尻の変位が生じ、その後の変位の進行も水圧の上昇と関連性が高いことを明らかにした。次に、耐震性の評価に関する検討として、密度の異なる堤体を用いた堤体液状化に関する動的遠心模型実験を行い、密度（締固め）の重要性を明らかにした。また、同じく遠心模型実験により基礎地盤の圧密沈下に伴う堤体の緩みの程度と範囲を定量的に調べ、堤体の緩みが被災程度に大きく影響することを明らかにした。さらに、亀裂の入った堤防と健全な堤防に外水位を与えることによって、亀裂の影響についても検討した。また、耐震点検で広く使われている自重変形解析の精度向上に向けた改良も実施した。最後に、樋管周辺堤防の浸透に係る模型実験を実施した。止水板の破断や函体底面の空洞の発生は止水板前後の水圧差を増大させ、止水矢板を迂回するような水みちが新たに形成される可能性があることを示唆する結果が得られた。キーワード：河川堤防、堤体液状化、耐震点検、浸透安全性、内部侵食、樋管周辺堤防

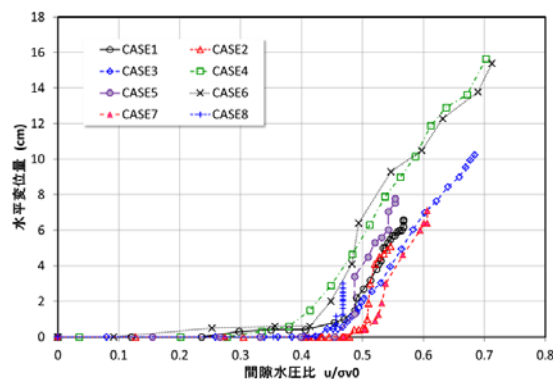
図-2.6 のり尻から 10cm 位置における間隙水圧比と水平変位の関係

そこで、各 CASE における模型築造時に計測した湿潤密度及びのり尻から 10cm 位置(M5)の水頭値をもとに、当該位置における間隙水圧比 (u/σ'_{v0}) を算出し、のり尻に発生した水平変位との関係を図-2.6 に整理した。

図によると、いずれの CASE においても間隙水圧比が 0.4～0.5 程度になると水平変位が急激に累積する挙動を示していることがわかる。また、細粒分含有率が 34～35% 程度である CASE2 及び CASE8 では、他 CASE に比べて水平変位が発生している間の間隙水圧比の上昇がほとんどなく、すべり状の破壊が一時に発生していることをうかがわせている。

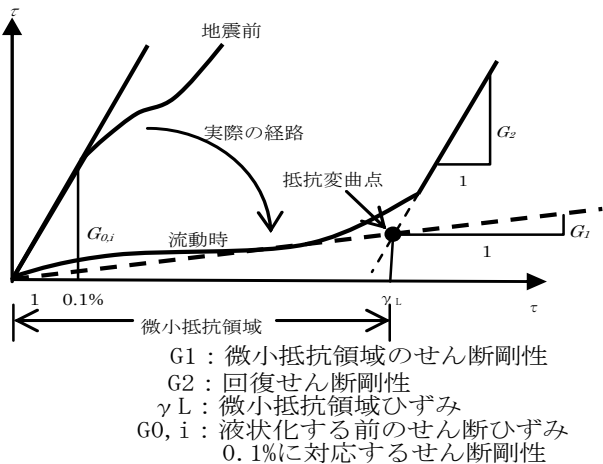
図-3.20 せん断応力-せん断ひずみのモデル化

解析手法は前述の ALID を用いた。解析は初期応力解析、液状化による自重解析、過剰間隙水圧消散に伴う沈下解析の順に行い、液状化による自重解析と過剰間隙水圧消散に伴う沈下解析による変位を足し合わせて天端沈下量を求めた。液状化による自重解析は応力解放法⁶⁾により行った。この時、液状化時の応力-ひずみ関係は図-3.20 に示す下に凸なバイリニアモデルで表現され、微小抵抗領域のせん断剛性 G_1 は液状化強度比 R_L と液状化安全率 F_L から図-3.21 に示すチャートにより設定した。このチャートは、安田・稲垣の式⁹⁾を元に作成された¹⁰⁾ものである。なお、解析に用いた地下水位はサクシオン等の影響を考慮した地下水位設定法により設定した。

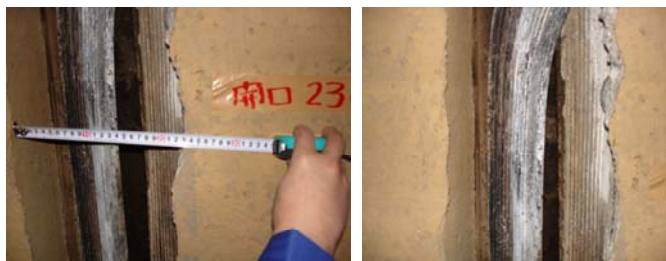
図-4.3 管内点検で確認された継手の開きと止水板の破損(東北地方整備局提供)

一方、地震後に実施された樋管内部の点検では、図-4.3に示すように継手の開きや継手に設置された止水板の破損が確認された。

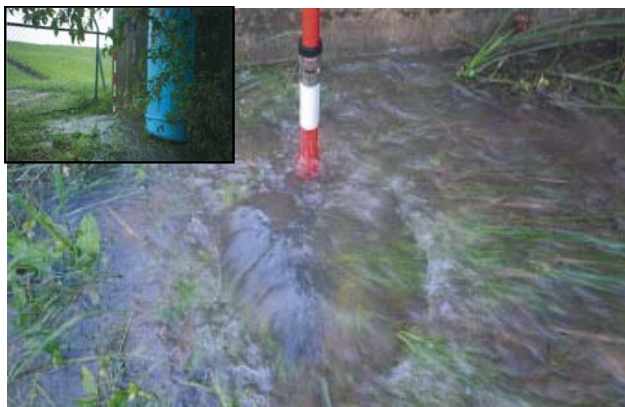
図-4.5 吐出水槽脇からの漏水の様子
(東北地方整備局提供)

上述の出水に伴い不来内排水樋管周辺では吐出水槽脇や堤内側のり尻付近からの激しい漏水が発生（図-4.5）するとともに、堤内側のり肩及び吐出水槽脇において大規模な陥没が発生した（図-4.6及び図-4.7）。

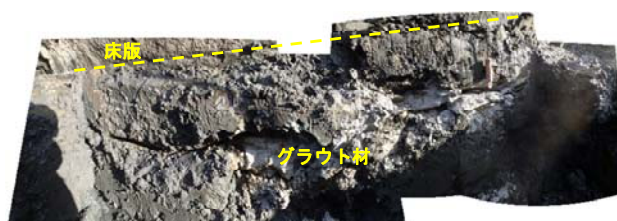
図-4.9 床版下で確認されたグラウト材

一方、樋管の床版下に着目すると図-4.9に示すように厚さ30cmに達するグラウト材（開削調査実施前に空洞・亀裂の重点を目的に注入）が確認されており、床版下に大規模な空洞が形成されていたことがわかる。

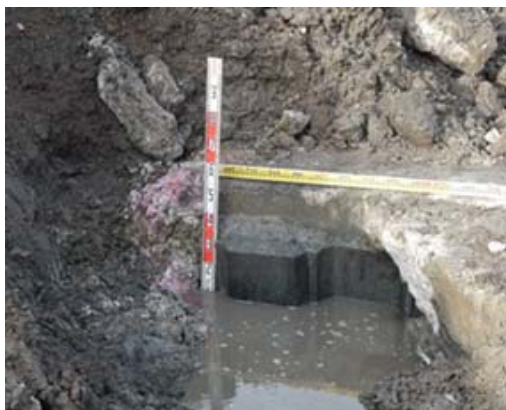
図-4.10 ウナギ止め直下の止水矢板を回り込んで注入されているグラウト材

また、ウナギ止め直下の止水矢板では、**図-4.10**に示すように矢板端部を回り込むようにグラウト材が注入されており、床版下の空洞がこれら矢板の回り込みを経由して連続していた可能性を示唆している。

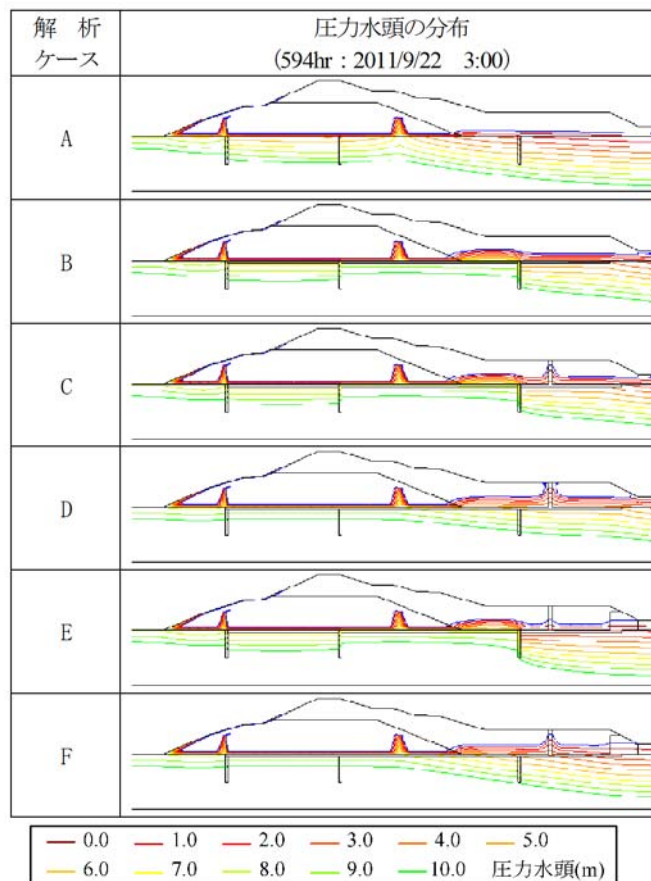
表-4.2 浸透流解析による圧力水頭の分布

これら解析結果より、以下のことが明らかとなった。

- ケースAとケースBを比較すると、空洞があるケースBでは川裏側小段直下で水頭が高くなっている。
- ケースB及びケースCより、床版下の空洞と吐出水槽脇の空洞が連続すると、空洞部で水頭が高くなり上に凸の形状となる。
- ケースC及びケースDより、矢板頭部の遮水性が損なわれると、吐出水槽脇の空洞で発生する水頭値はより高くなり、地表面を越えて吹き出す状況となる。
- ケースE及びケースFより、空洞が堤内側まで連続した状態で矢板の機能が喪失すると吐出水槽脇空洞の水頭が高くなるとともに尻部の水頭が高くなる。
