12.4 大規模畑作地帯における排水施設の機能診断に関する研究

【要旨】

A STUDY ON THE DIAGNOSIS OF DRINAGE FUNCTION IN A LARGE-SCALE UPLAND FIELD AREA

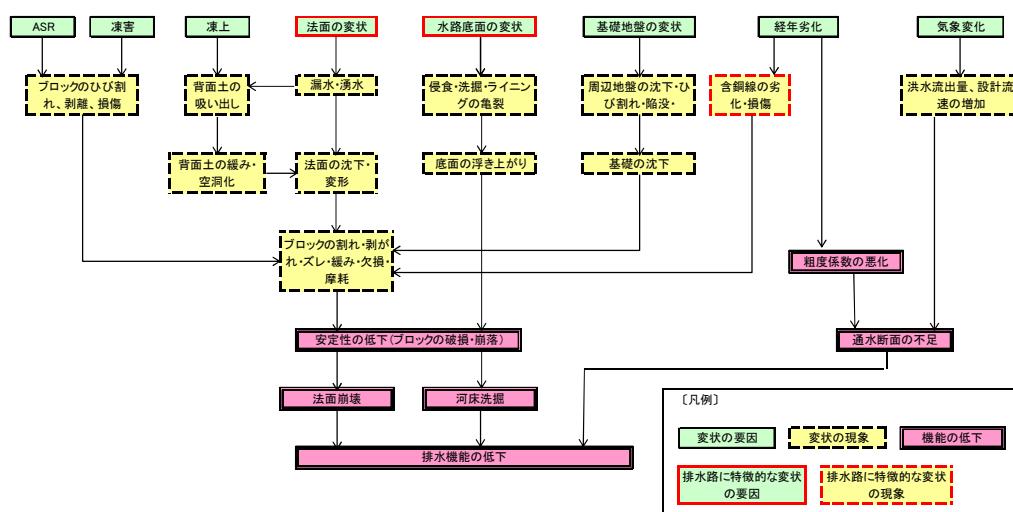
図-1(1) 性能低下とその要因（連節ブロック型）

流水の水面変動や背面地盤の地下水位の影響による法面の変形や崩壊、コンクリートブロックのズレ、剥がれ、水路底の洗掘、堆砂による底面上昇により排水路の性能低下を生じることが多い。最上段に記している変状の要因の中の「法面の変状」や「水路底面の変状」や、2 段目の変状の現象の中の「含銅線の劣化・損傷」が含まれていることが特徴的である⁵⁾。

排水路の各護岸形式および落差工の機能診断データから得られた性能低下とその要因となるプロセスを図-1(1)～(5)に示す。また、性能低下の要因を以下のとおり整理した。

大規模畑作地帯における排水路特有の性能低下とその要因としては、水路底面の変状に伴う侵食・洗掘および法面や側壁の変状に伴う護岸材料の変形や欠損等が挙げられる。これは護岸自体の水密性が高くないことや大雨時に流量、流速がともに増大する大規模畑作地帯の排水路の特性によるものと考えられる。また、連節ブロック型の含銅線の劣化・損傷や鋼矢板型の鋼矢板の腐食、コンクリート柵渠型の親柱(H鋼)の腐食といった、各護岸形式の構成部材の劣化に起因する性能低下があることがわかった。

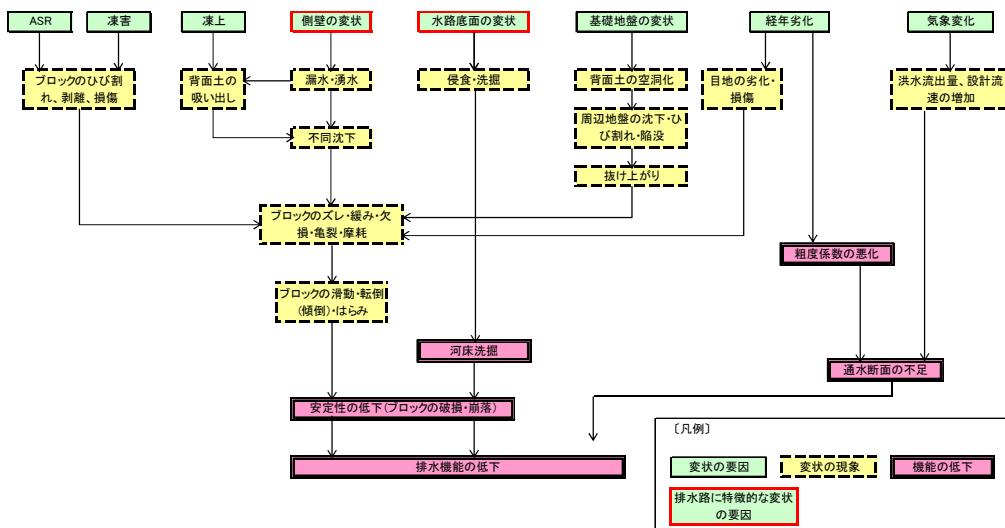
図-1(2) 性能低下とその要因（積プロック型）

ブロック自体の安定性により水路断面を維持しているため、基礎地盤の沈下や背面地盤・法面の崩壊・陥没による変形、傾き、崩落が発生することが多い。最上段に記している変状の要因の中の「側壁の変状」や「水路底面の変状」が含まれていることが特徴的である。

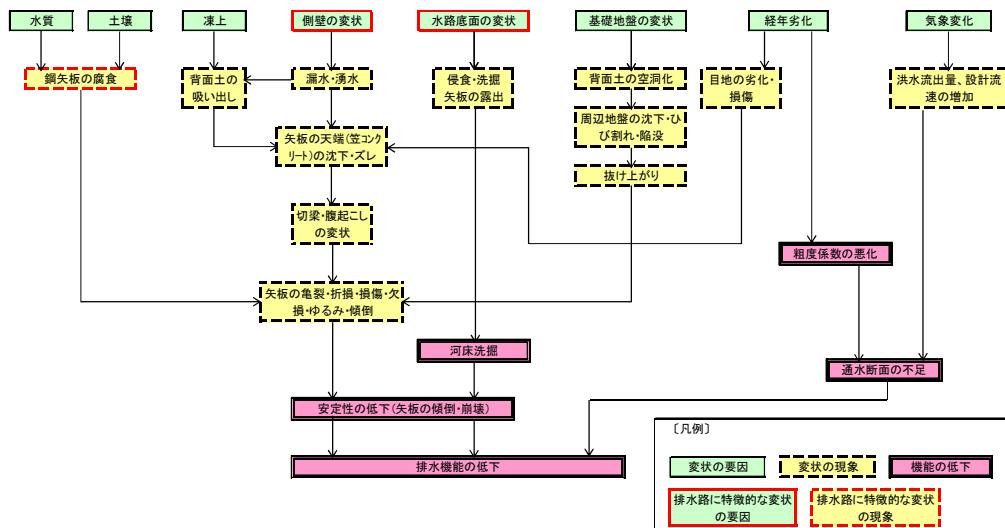
図-1(3) 性能低下とその要因（鋼矢板型）

鋼矢板の腐食および軟弱地盤であることや地下水位の変動に起因する不同沈下やはらみ、ズレ、傾倒が発生している。最上段に記している変状の要因の中の「側

壁の変状」や「水路底面の変状」、2段目の変状現象の中の「鋼矢板の腐食」が含まれていることが特徴的である。なお、鋼矢板型では水路底面は施工しないが、「水路底面の変状」は、これが進行すると侵食・洗掘、矢板の露出につながるため、要因として挙げている。

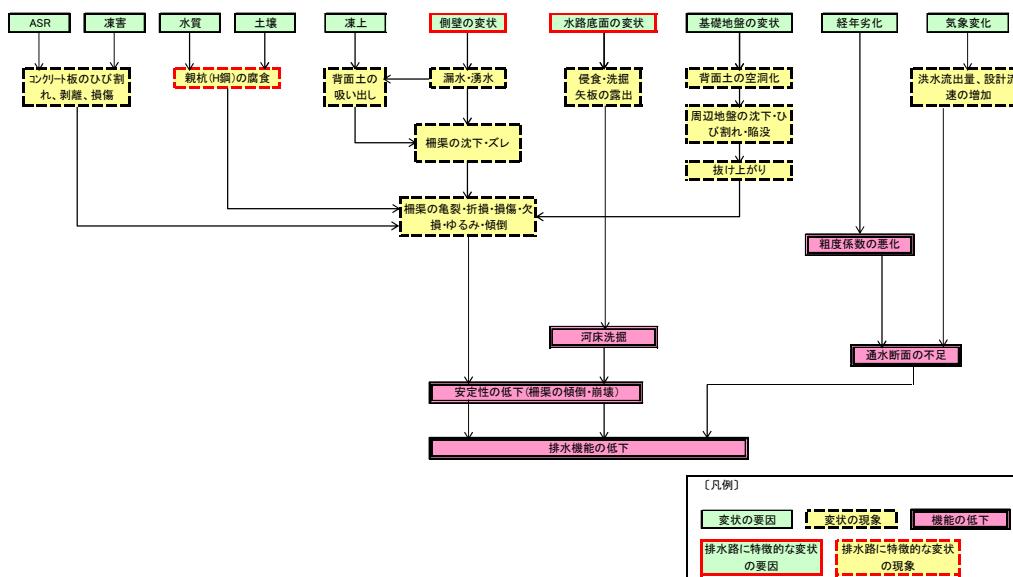
図-1(4) 性能低下とその要因（コンクリート柵渠型）

親杭(H鋼)の腐食やコンクリート板の劣化が発生している。また、軟弱地盤や地下水位の変動に起因する不同沈下やH鋼やコンクリート板のはらみ、ズレ、傾倒が発生することが多い。最上段に記している変状の要因の中の「側壁の変状」や「水路底面の変状」、2段目の変状現象の中の「親杭(H鋼)の腐食」が含まれていることが特徴的である。

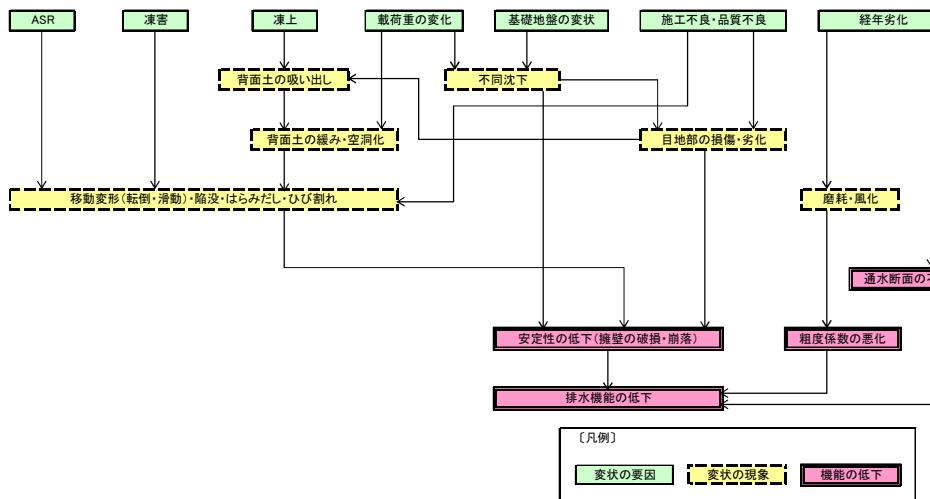
図-1(5) 性能低下とその要因（落差工）

落差工の形式である重力式、もたれ式は、自重により背面土圧に抵抗する形式の水路であり、軟弱地盤や背面土の空洞化、土圧の増大、地下水位の上昇、凍上の影響による転倒や変形の発生が多い。

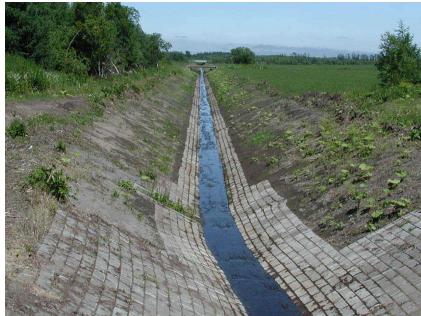
写真-1 連節ブロック型排水路

調査対象とした明渠排水路について、護岸形式毎に分類し、構成部材、延長を整理した結果を表-2に示す。護岸形式は連節ブロック型(写真-1)が最も多く約8割を占め、次いで積ブロック型、コンクリート柵渠型の順となっている。これら3タイプの護岸形式で約9割の延長を占めている。

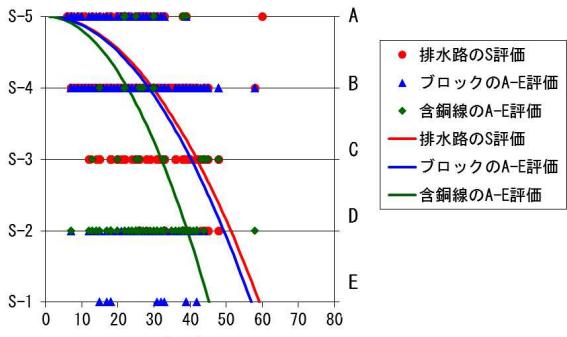
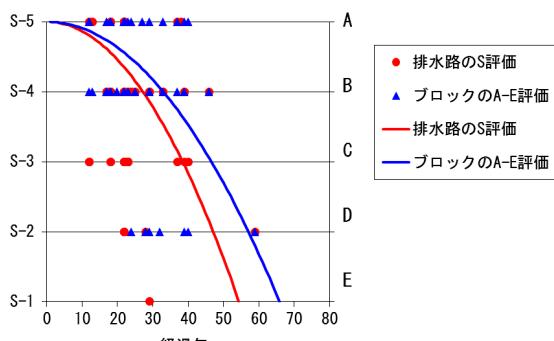
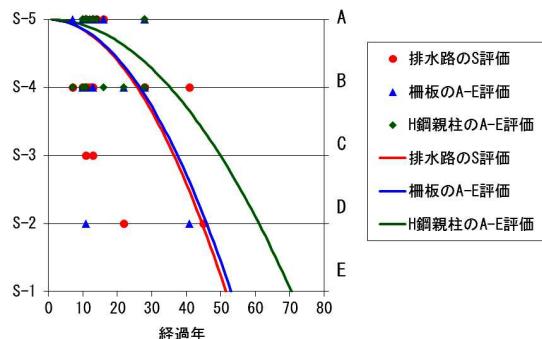
図-2(1) 施設の経過年数と健全度の関係
(連節ブロック型)

図-2(2) 施設の経過年数と健全度の関係
(積ブロック型)

図-2(3) 施設の経過年数と健全度の関係
(コンクリート柵渠型)

施設の経過年数と健全度の関係を図-2(1)～(3)に示す。施設の S 評価と構成部材の A-E 評価の劣化傾向が類似しているのは、連節ブロック型のブロックとコンクリート柵渠型の柵板である。これらは S 評価と A-E 評価の関連性を示す結果となった。一方、施設の

S 評価と構成部材の A-E 評価では一致傾向が見られなかつたのは、連節ブロック型の含銅線とコンクリート柵渠型の H 鋼である。これは、含銅線の場合はブロックが崩壊していれば腐食状況を確認できるが、健全部での確認は困難なため、評価可能な含銅線は低い評価に偏る傾向にあるためである。これは表-4 のデータ有効数がブロックに比べて少ないことに現れている。H 鋼の場合は A-E 評価で C, D 評価が無く、施設の S 評価に対して劣化の進行が遅い傾向であることによる。積ブロック型のブロックは、施設の S 評価よりも劣化の進行が遅い傾向である。このことから積ブロック型では外部要因が劣化の進行を支配していることが示唆される。

これらの結果、施設と構成部材との評価は必ずしも一致しないものの、構成部材によっては A-E 評価と施設の S 評価で劣化の進捗の傾向が近いものがあった。施設全体の健全度の低下と類似の低下傾向を示す構成部材を特定すれば、構成部材の A-E 評価により、施設全体の健全度評価が可能である。

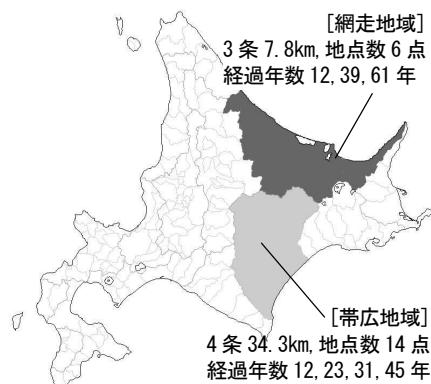
図-3 調査対象地域

北海道東部の大規模畑作地帯である帶広および網走の2地域を対象とし、国営土地改良事業で整備された連節ブロック型排水路のうち、経過年数のばらつきを考慮して7条42.1kmを選定した。さらに、現地踏査により排水路の劣化状況や、現場条件など調査の実行性を把握し、調査地点20点を選定した（図-3）。

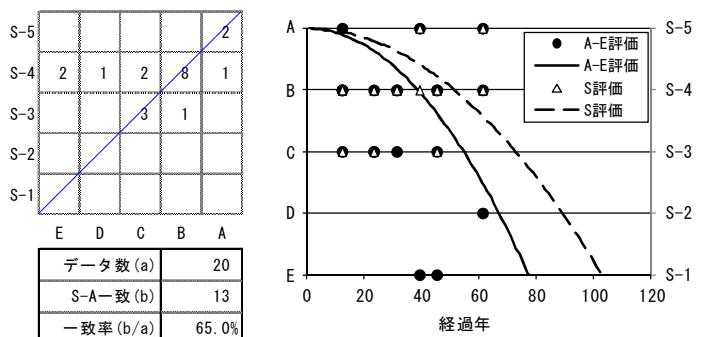
図-4 S 評価と A-E 評価の関係

施設の経過年数と健全度評価を基に单一劣化曲線を作成した結果、A-E 評価は構成部材の劣化程度を反映して S 評価よりも劣化進行の速い、安全側の劣化予測結果となった（図-4）。

S 評価の健全度が高く評価が一致しないものは、A-E 評価が構成部材の劣化程度に着目しているのに対し、S 評価は劣化の面積割合で判定しているためであり、狭い範囲でのブロック劣化が著しい場合が該当する。逆に A-E 評価の健全度が高いものは、A-E 評価では構成部材以外の変状が評価に反映されないためであり、ブロックは健全であるが、地盤等の変状が見られる場合が該当する。
