## 13.7 落橋等の重大事故を防止するための調査・診断技術に関する研究

担当チーム：橋梁構造研究グループ

キーワード：トラス橋，PC 橋，維持管理，腐食，耐荷性能

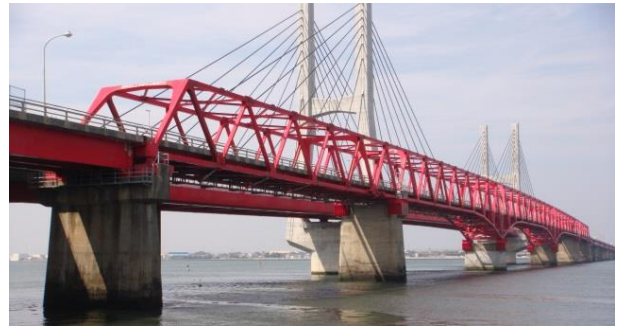
図-2.1 撤去前の対象橋梁(手前)と新橋(奥)

対象とした橋梁は、一般国道124号線にて千葉県と茨城県との県境の利根川に架かる銚子大橋であり、橋長407mの側径間にゲルバー吊構造を有する鋼5径間連続下路式トラス橋である。図-2.1に対象橋梁を示す。1962年に建造され、2000年の調査結果では、交通量は21,251台/12h、大型車混入率は8.5%であった。本橋は、塩害による部材の腐食損傷が著しく、過去に上下横構の交換、主構、床組の当板添接等の大規模な補修補強を繰り返してきた。供用停止前には、腐食欠損による部材耐荷力の低下により、通行車両が20トン以下に制限されており、

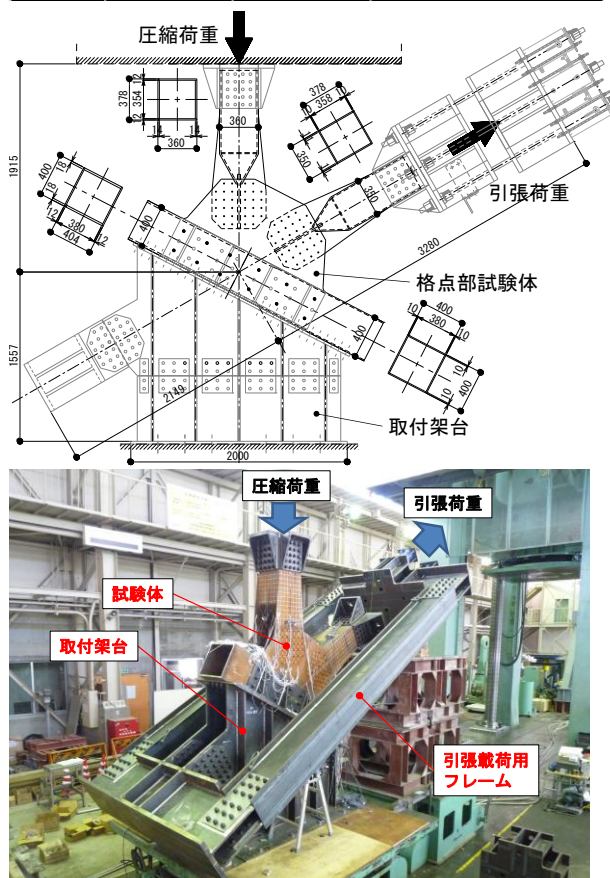
図-2.8 格点部の試験体と試験治具の概要

図-2.8に試験体と試験治具の概要を示す。格点部の荷重試験は、過年度の荷重方法を参考<sup>22)</sup>に、圧縮・引張斜材にそれぞれ圧縮荷重と引張荷重を漸増荷重する2軸荷重で実施した。試験体は上弦材格点部であるが、上下を逆にして取付架台に固定し、圧縮斜材側は30MN大型構造部材万能試験機により、引張斜材側は取付架台に自定式の引張荷重用フレームを取付け、センターホールジャッキにより荷重した。荷重は鉛直変位制御により0.2mmピッチ(荷重速度は0.01mm/sec)とし、試験機側の圧縮荷重板と試験体は固定せずに面接触させた。

圧縮着目荷重時の圧縮側と引張側の荷重比率は、両者の設計軸力が概ね同値であることから、荷重増分は同じとした。ただし、引張荷重については、先に引張側で破壊しないように1500kNを上限とし、自定式フレームは死荷重が試験体に作用しないように支保工で支持した。

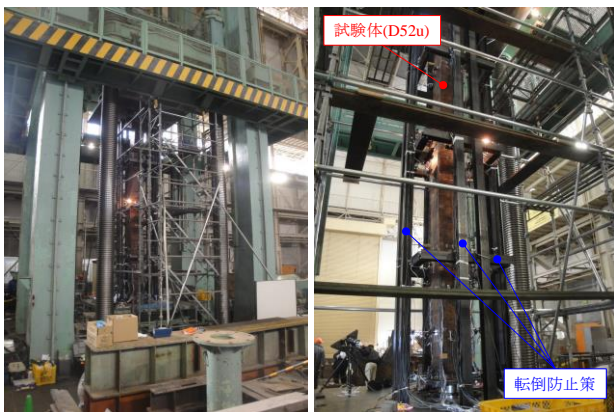
図-2.9 圧縮斜材の試験体と試験治具の概要

図-2.9に圧縮斜材の試験状況を示す。試験体は、切り出された撤去部材を6000mmに整形後、試験時に両端がピン支持となるように球座をセットした。試験体の上下端の球座構造を図-2.10に示す。荷重は軸方向への一軸圧縮試験とし、鉛直変位制御により0.2mmピッチで荷重し(荷重速度は0.01mm/sec)、30MN大型構造物万能試験機を用いて実施した。なお、試験体端面は試験機の荷重治具底板とメタルタッチとした。

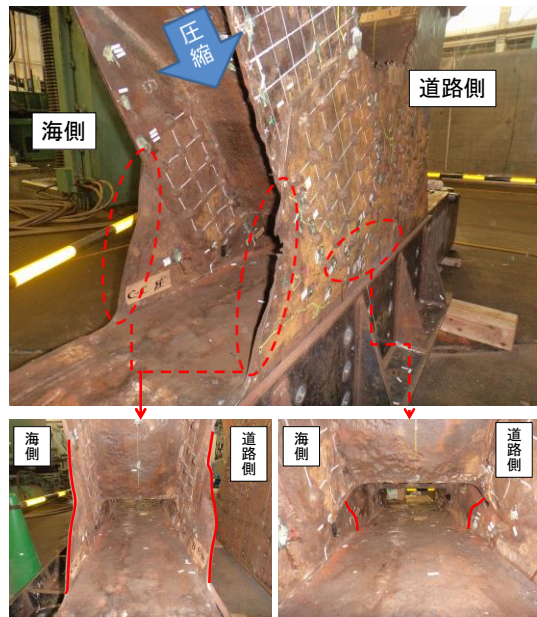
図-2.13 除荷後の試験体の変形状況 (P25u)

図-2.13にP25uの試験後の変形状態を示す。P25uは、過年度に載荷試験を実施したP25dと同一諸元であり、両者ともにガセット部の局部座屈が生じる破壊モードとなった。変形状況としては、圧縮斜材先端部の両ガセットが外側に面外変形し、自由辺部では両ガセットで道路側に面外変形を生じた。

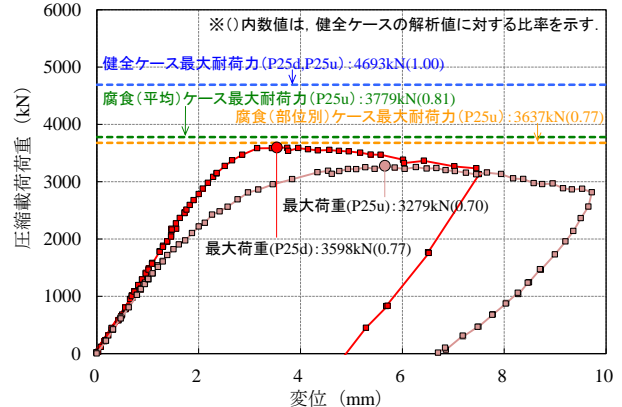
図-2.14 圧縮荷重-載荷方向変位曲線

図-2.14に載荷試験で得られた荷重と載荷方向変位の関係を示す。図中にP25dの試験結果を併記するが、両者とも載荷荷重が小さい初期の段階では概ね線形性が保たれており、徐々に勾配が緩やかになりながら最大荷重に達し、ガセット先端部及び自由辺部の局部座屈により面外変形を起こした。P25dに比べてP25uの耐荷力が低下した要因としては、P25uの方が全体的に腐食しており、上流側のガセットでは斜材先端部に直径1cm程度の欠損に伴う孔があいていることから、腐食による不均一な減肉が影響しているものと考えられる。なお、P25d、P25uともに最大荷重以降は、ガセットの変形の進行に伴い荷重は緩やかに低下しており、急激な耐荷力の減少は見られなかった。また、図中には過年度に実施したP25dの解析値<sup>2)3)</sup>を併記するが、腐食を考慮した解析による耐荷力の低下率は、ガセットの平均的な減厚の比率に概ね

近い値を示していた。また、最大荷重について、試験値と解析値は良く一致しており、かつ、ガセットの残存板厚を部位毎に考慮することで若干ではあるが解析値は試験値に近づく傾向が確認されている。今後は、P25uを対象とした解析を実施することで、同様な傾向が得られるか確認するとともに、耐荷力算出のための腐食量のモデル化手法について検討する予定である。

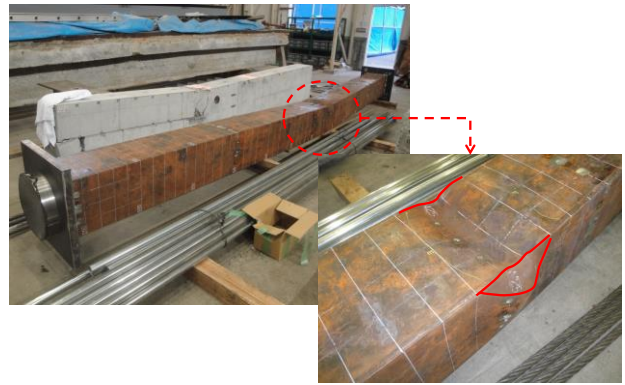
図-2.15 除荷後の試験体の変形状況 (D52u)

D52uの載荷試験後の変形状況を図-2.15に示す。腐食量計測時に最も腐食が激しかったIV面が圧縮側となる全体座屈モードで変形し、局部座屈は確認されなかった。図-2.16に載荷試験結果と解析結果の荷重-軸方向変位の関係を示す。載荷試験の最大荷重は4461kNであり、その時の鉛直変位量は約16mmであった。一方、解析結果では最大荷重が4382kN、この時の軸方向変位が10.3mmであった。試験結果との誤差としては、荷重で2%、軸方向変位で38%であり、荷重についてはよく再現できている。軸方向変位量の誤差が大きい要因としては、残留応力等初期不整のモデル化の影響や両端部の境界条件の影響などが考えられるが、今後詳細な検討を行う必要がある。

D52u の載荷試験の結果、腐食量計測時に最も腐食が激しかったIV面が圧縮側となる全体座屈モードが支配的となり最大荷重に達した。過年度の試験結果を含めて、載荷試験の結果得られた耐荷力と、腐食量計測結果による最大断面欠損率の相関性は高く、最大断面欠損率による耐荷力の概略推定が可能であると考えられる。

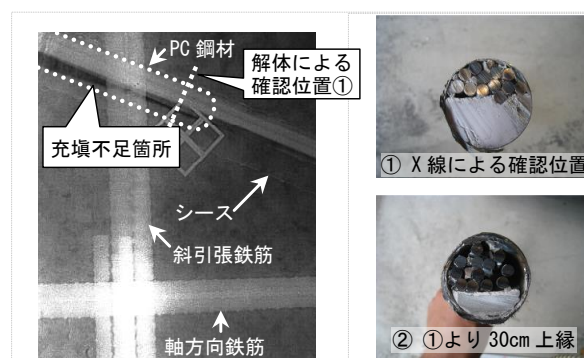
図-4.5 グラウト充填状況

グラウト充填状況の調査は、非破壊検査（X 線透過法）と解体調査で実施した。非破壊検査（X 線透過法）によるグラウト充填度調査より、図-4.5 に示すとおり、上縁定着部付近で一部グラウトの充填不足が確認されたが、概ね充填状況は良好であった。また解体調査では、PC 鋼材の腐食調査用にハツリ出したシースを輪切りにしてグラウト充填状況を確認したが、非破壊検査で得られたものと同様の結果であった。

a) X 線透過法 (b) 解体調査による確認

（上縁定着部付近のウェブにて撮影）
