14.2 凍害・塩害の複合劣化を受けた壁高欄の衝撃耐荷力向上対策に関する研究

研究担当者:田口史雄、島多昭典、三原慎弘、嶋田久俊、内藤勲、野々村佳哲
水田真紀、川村浩二、村中智幸、渡辺淳、鈴木哲

キーワード:凍害、塩害、複合劣化、壁高欄、衝撃耐荷力

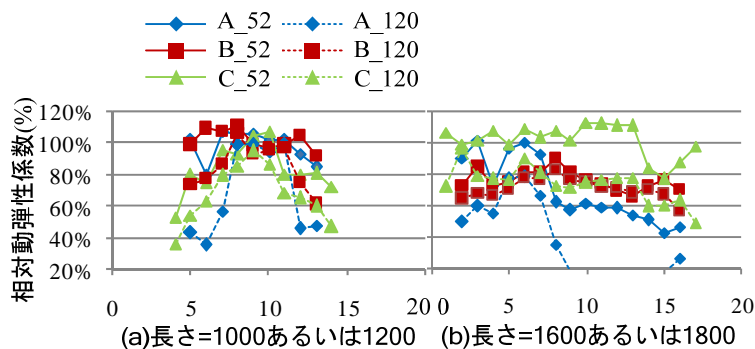
図-2 小型RC梁の相対動弾性係数

図-2 に超音波伝播速度から算出した相対動弾性係数の結果を示す。なお、横軸は長手方向を示し、凡例の梁タイプに続く数字は、凍結融解サイクル数を表している。いずれの補強方法でも、長手方向の相対動弾

性係数の分布は同様の傾向を示していたため、ここでは FRP シートを接着したものの結果のみを示す。本実験より、端部の補強方法や定着部の補強の有無による違いは小さく、梁長さを長くするほど、相対動弾性

係数が同程度になる範囲が広がることがわかった。一方、プレーンコンクリートについては、RC よりも相対動弾性係数が小さくなる傾向が見られた。

衝撃載荷実験において、単一載荷とした小型 RC 梁の最大重錘衝撃力と相対動弾性係数の関係を図-4 に示す。なお、図-4 に示す試験体名については、表-2 の実験 No.11～14 が H1250-1～H1250-4、実験 No.17～21 が H500-1～H500-5 にそれぞれ対応している。そして、相対動弾性係数は、図-2 に示す梁長手方向の値の平均値である。さらに、図-5 には、重錘衝撃力・支点反力・変位の応答波形の例として、H1250-1 試験体の結果を示す。なお、変位は梁中央の変位である。

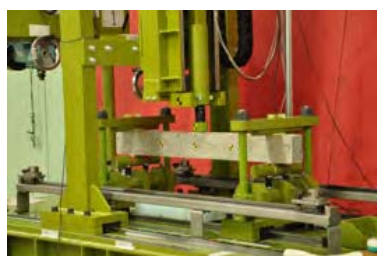
図-3 衝撃載荷実験の状況

サイクル数 120 回の凍結融解作用を受けた小型 RC 梁の衝撃載荷実験を実施した。表-1 に、載荷条件も含めた実験結果を示す。測定項目は、重錘、支点の応答荷重、加速度であり、さらに変形を高速度カメラで捉えた。また、図-3 には重錘落下前の小型 RC 梁設置状況を示す。

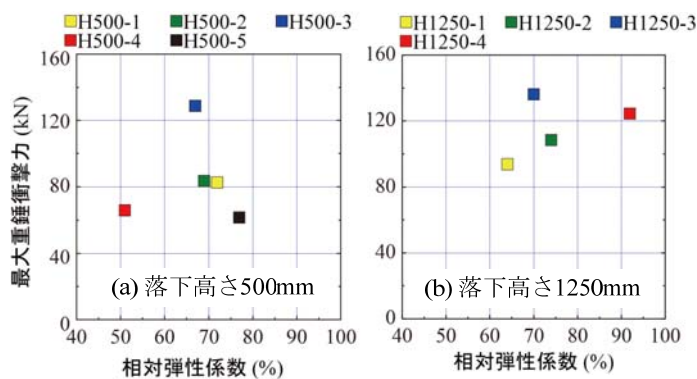
図-4 最大重錘衝撃力と相対動弾性係数の関係

図-4 より、凍結融解サイクルはすべて 120 回であるにも拘らず、コンクリートの相対動弾性係数には 30% 程度のばらつきが生じた。また、梁長さの短い(a)の方がコンクリートの相対動弾性係数が小さくなり、梁端部の相対動弾性係数が大きく低下したことが影響していたと考えられる。

(a)と比較すると最大重錘衝撃力のばらつきは小さくなった。以上より、端部を補強し、梁長さを長くすれば、梁全体の劣化程度が一様に近付き、図-5 に示すように重錘衝撃力、支点反力を精度良く測定できることを確認できた。

凍害劣化が衝撃耐荷力に与える影響について整理した結果、凍害が進み、相対動弾性係数が低下した場合に最大重錘衝撃力が低下する傾向がみられるが、外れている点もあることから、今後、さらに劣化が進行した RC 梁の衝撃載荷実験を継続し、壁高欄の耐衝撃性の要求性能を満足しなくなる劣化程度を確認する必要がある。

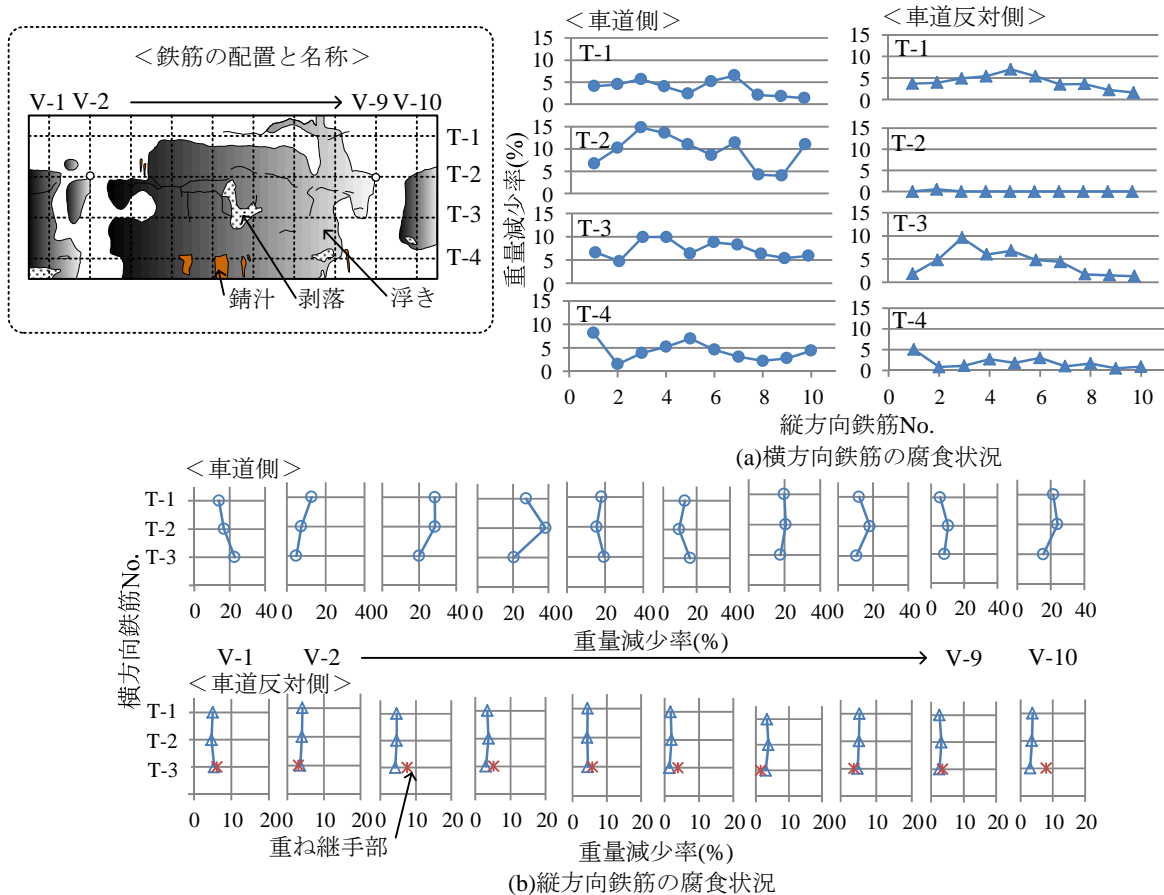
図-9 鉄筋の腐食状況

車道側と車道反対側に配置された鉄筋の腐食状況を図-9 に示す。なお、鉄筋 No. はすべて車道側から見て番号を付し、左上を No.1 とした。図より、塩化物イオン濃度分布の結果と同様、上下の差は小さかったが、車道側の方が、腐食が進行している様子が見られ、縦方向鉄筋にその傾向が顕著に表れた。次に、縦方向と横方向鉄筋の腐食状況を比較すると、極端に重量減少率が高かった車道側 V-3、V-4 近辺の横方向鉄筋の重量減少率は、他の部分に比べて高くなったが、全体的には表面に近い縦方向の方が横方向鉄筋よりも重量減少率が高く、車道側では 2 倍程度の差があった。さらに、車道側の変状と鉄筋の腐食状況を対応させると、縦方向鉄筋 (V-1~V-10) の重量減少率が 20%程度以

上であれば、打音調査で浮きを確認できていた。

北海道で約 40 年間供用された実壁高欄を対象に、詳細な劣化調査結果の一例を示した。表面の変状と鉄筋の腐食状況の対応、鉄筋の腐食の分布状況、コンクリートの圧縮特性を把握し、ほぼ同位置に配置された鉄筋でも腐食状況が大きく異なること、重量減少率 20% 程度以上であれば打音で浮きを確認できること、コンクリートの圧縮特性が健全なものと同程度であったことについて報告した。

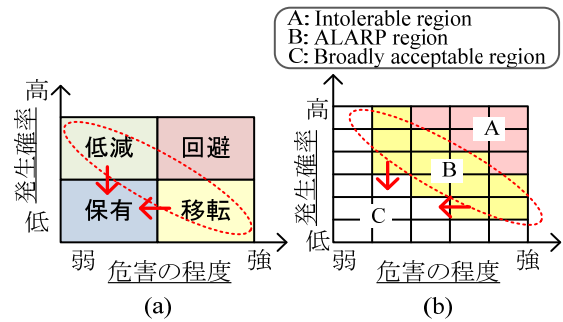
図-13 リスクマトリクス

リスクマトリクスは、先に述べたように危害の発生確率とその危害の程度の組み合わせであり、リスク対策によって4つに分類され、理想的には図-13(a)のように表される。また、R-Map 手法⁴⁾⁵⁾では3つに分類しており(適用の一例、図-13(b))、図-13(a)のリスク低減および移転の領域は ALARP (as low as reasonably practicable; 危険/効用基準あるいはコストを含めて、リスク低減策の実現性を考慮しながらも最小限のリスクまで低減すべき) 領域 B に対応する。いずれのマトリクスでも、矢印の方向にリスクの発生確率を下げるあるいはリスク発生時の影響を小さくすることによって、リスク低減の対策が取られ、そのポジションは同様である。

図-13 の危害の程度は、劣化した RC 構造では性能に与える影響度と置き換えることができる。しかし、劣化において発生確率を定義することは困難である。そこで、Vision 2000 の耐震性能に関する性能マトリクス²⁾³⁾を参考ことにした。図-14 に性能マトリクスを示す。図の縦軸は地震の発生確率であるとともに、設計で用いる地震規模の大きさを表しており、発生確率が低くなるほど地震規模は大きくなる。これを劣化した RC 構造にあてはめると、縦軸は劣化度となり、下方向に劣化度が高くなると考えることができる。さらに、劣化は時間の経過とともに進行するため、縦軸は時間軸と考えることもできる。よって、劣化した RC 構造のリスクマトリクスは図-15 のように表すことができる。

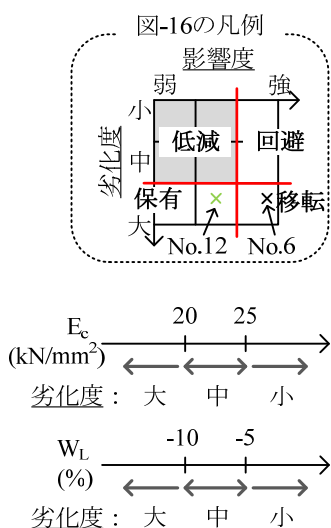
図-16 劣化度の評価

材料の劣化度毎、構造の性能毎にマトリクスを作成した。性能は、美観・景観として外観変状(載荷試験で引張側となる面)、第三者影響度としてコンクリートの浮きの有無、安全性として曲げ耐荷力、使用性として変形性能、複数の性能に関わるものとして付着性能を取り上げた。なお、調査結果の分布範囲を参考にし、材料の劣化度は図-16に示す3水準に分類し、鉄筋の劣化度は重量減少率 W_L を負の記号で表した。よって、ここでの劣化度の大・中・小は一般的な意味と異なり、あくまで本調査結果の中で劣化程度が大きい、小さいかを判断している。

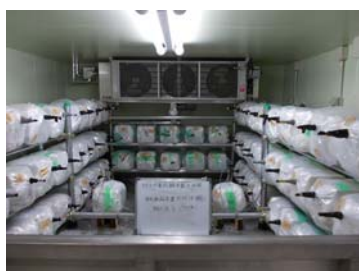
図-20 凍結融解試験の様子

試験体は、コンクリート打設後、打設面に木製型枠を取り付け、さらに全試験体をビニールシートで覆い、20℃で養生した。さらにこの状態を 28 日間保持し、脱型した後、7 日間水中養生した。水中養生の前後で、吸水による重量の増加はほとんどなかったため、試験体は飽水状態であると考え、材齢 35 日で凍結融解を開始した。また、凍結融解試験中も試験体に飽水状態を保持させるため、水を吸水させた養生マットで覆い、さらに厚手のビニール袋を 2 重にして包んだ。凍結融解試験装置内の試験体設置状況を図-20 に示す。なお、ビニール袋内部に湿度計を設置し、凍結融解試験中も飽水状態を保持していることを確認した。

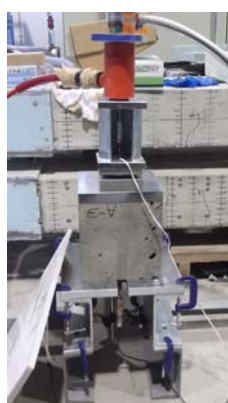
図-22 付着試験状況

付着試験の実施状況を図-22に示す。測定項目は、鉄筋のひずみ、自由端のすべり量、荷重である。
