14.3 農業水利施設の凍害劣化の診断手法と耐久性向上技術に関する研究

担当チーム：寒地農業基盤研究グループ（水利基盤）

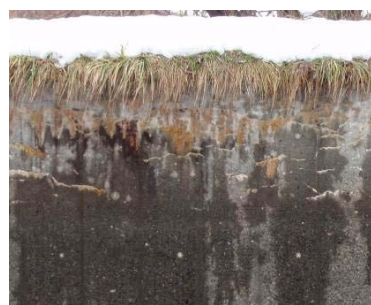
図-9 開水路側壁の凍害によるひび割れ発生状況

凍害は、コンクリート中の水分が凍結融解を繰り返すことで、コンクリートがスケーリング、微細ひび割れおよびポップアウトなどの形で劣化する現象である。RC開水路で発生する凍害の特徴は、側壁表面に長手方向のひび割れとして発生すること、また、灌漑期に気中部にある側壁上部に発生することである(図-9)。また、日当たりの良い面に発生するため、側壁の片側のみにもみられるのが一般的である。

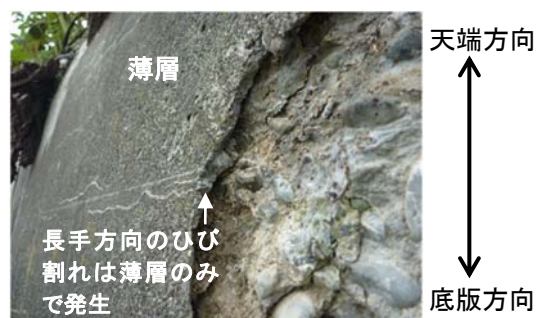
図-10 側壁表面部の薄層

調査すると、**図-10**に示すように表面部に薄層が存在することが多い。このような層が現れたのは、表面部のセメントペーストが炭酸化により緻密化し、凍結融解作用の影響を受けにくい層として残ったためであると推察される。現地調査からは、長手方向の表面ひび割れは水路側壁を貫通しているものではなく、表面部のこの薄層のみで発生しており、表面変状である長手方向のひび割れだけをもって側壁内部まで同様なひび割れが発生していると判断してはならないことがわかった。

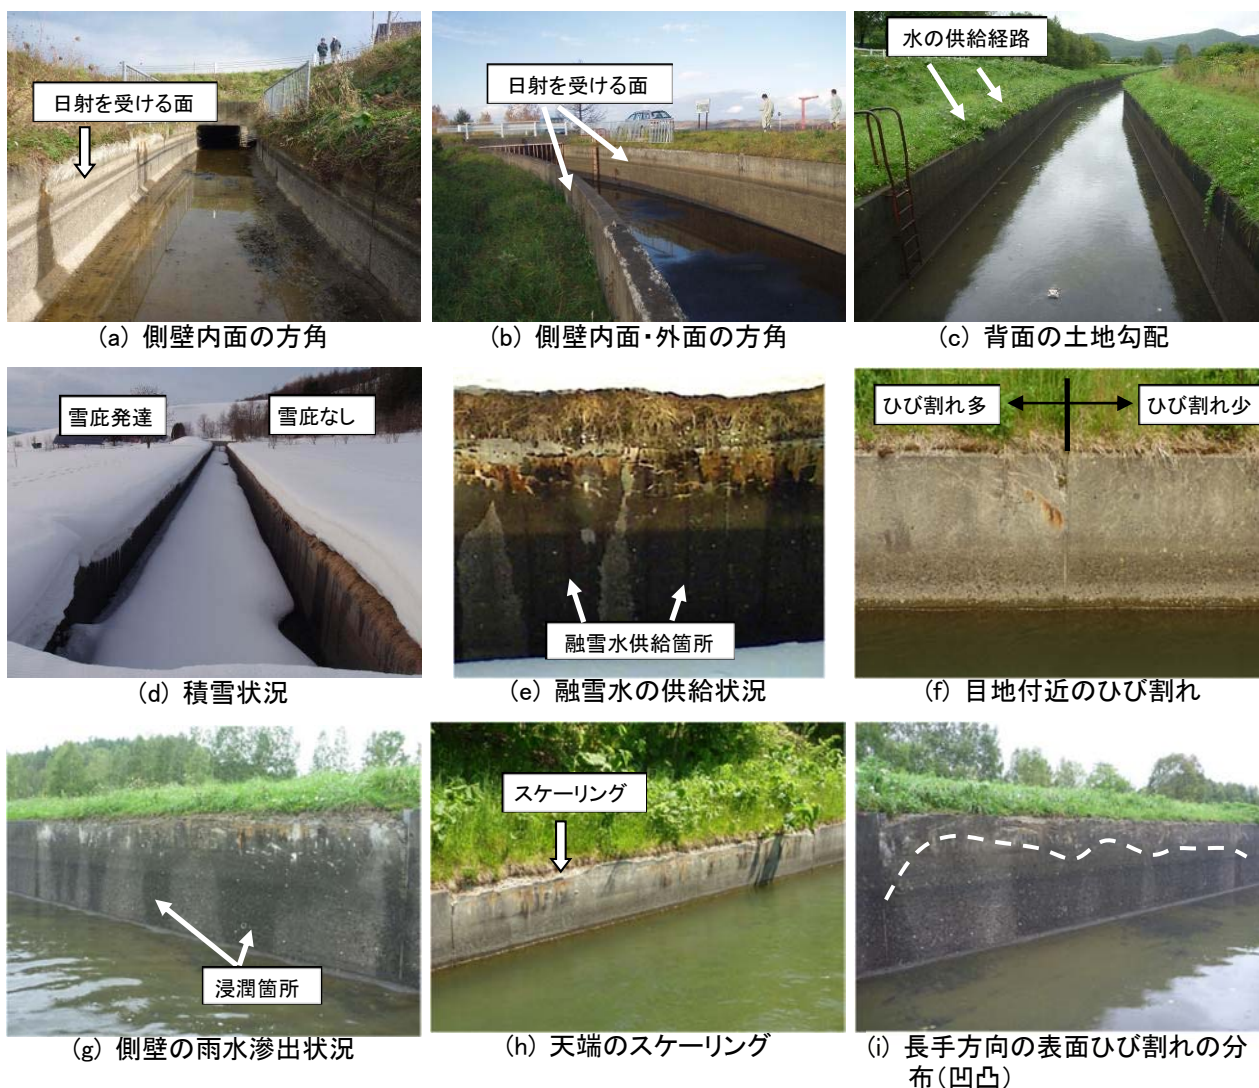
図-13 RC開水路の凍害診断における目視調査のポイント

凍害は、コンクリートが凍結し続ける場合には生じず、凍結と融解の繰り返し作用を受ける場合に生じる。つまり日射を受ける南向きの面ではコンクリートの温度が上昇し、凍結融解作用を受けやすくなることから、側壁（内面および背面）の方角の調査は、凍害が発生しやすい区間を把握することにつながる（図-13(a)、(b)）。

⑤目地付近のひび割れ：目地付近では同じバレルの他の部位よりも凍害による側壁のひび割れが発生しやすい。目地付近は、側壁の温度変化で生じる体積変化が目地（止水板）で拘束された時に発生する応力により、ひび割れが発生しやすい。このため、積雪寒冷地では、このひび割れに水が浸透して内部の飽水度を増加させ、凍結時の膨張圧力によってひび割れを拡大させると考えられる。目地付近の変状を早い段階で把握することが凍害の早期発見につながる。ここで注目すべき点としては、目地付近のひび割れは目地を挟んで上流側もしくは下流側のいずれか片方に目立って現れることが多いことである。コ

ンクリートは凍結融解前に連続性の高いひび割れが多いと劣化が早い⁹⁾とされている。このため、凍害を受けやすいバレルは、前打設バレルが外部拘束体となって、硬化時にひび割れを発生しやすい後打設バレルであると考えられる (図-13(f))。

①側壁の雨水滲出箇所：降雨後の側壁を調査すると濡れている箇所と濡れていない箇所がみられることがある。前者のような箇所では、側壁内部から水が滲出していることがある。このような側壁は凍害により内部に層状ひび割れが生じたことによって、水みちが発生している可能性があることが示唆される。従って、降雨後における滲出箇所の調査は、内部変状が生じている可能性がある箇所を把握することにつながる (図-13(g))。

②天端のスケーリング：天端にスケーリングが発生する原因は、水路外から融雪水や雨水が側壁天端へ供給され、コンクリートの飽水度が高い状態で凍結融解作用を受けるためと考えられる。天端にスケーリングが発生するとそこから水が側壁の内部へ供給されやすくなることから、このような箇所では側壁内部にも変状が生じている可能性が高い (図-13(h))。

③長手方向の表面ひび割れの分布 (凹凸)：側壁表面のひび割れの分布の中には、凹凸の起伏をもって発生しているものがある (図-13(i)、図-14)。ひび割れの分布に凹凸が発生する原因は、同じバレルの中でも融雪水や雨水が地形的に流れ込みやすい箇所とそうでない箇所があるためと考えられる。前者の場合、コンクリート内部の飽水度が高いため、凍結融解作用によりコンクリート組織の緩みや微細ひび割れが生じやすい。その部分にさらに水が供給されることで、凍結時の膨張圧力が発生してひび割れが拡大する。ひび割れに浸透した水は重力に従って下に移動するため、凍結融解作用は側壁の下の方まで及ぶ。このため、側壁内部の凍害の多少が長手方向の表面ひび割れの凹凸形状となって現れると考えられる。つまり、長手方向の表面ひび割れの形状が下に凸のところで、内部変状が広範囲に発生している可能性が高い。

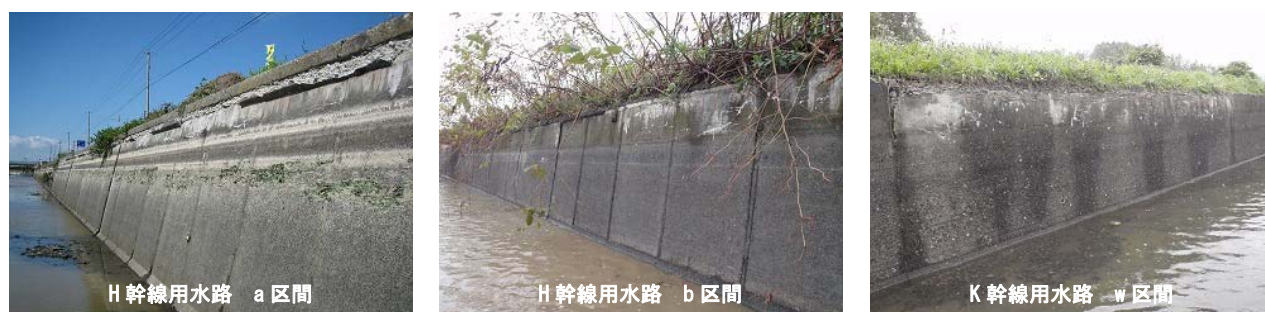
図-17 凍害劣化深さ推定対象の現況

いずれの区間も寒暖差の著しい積雪寒冷地に位置しており、凍害による表面ひび割れやスケーリングなどの表層劣化を生じている。3 区間ともに、右岸側側壁が凍結融解作用を受けやすい南側に面しており、左岸側側壁に比べ表面の変状が著しい。また、いずれの区間においても、表面の変状は水中部（最多頻度水位の下側）に比べ気中部（最多頻度水位の上側）の方が著しい傾向にあった。

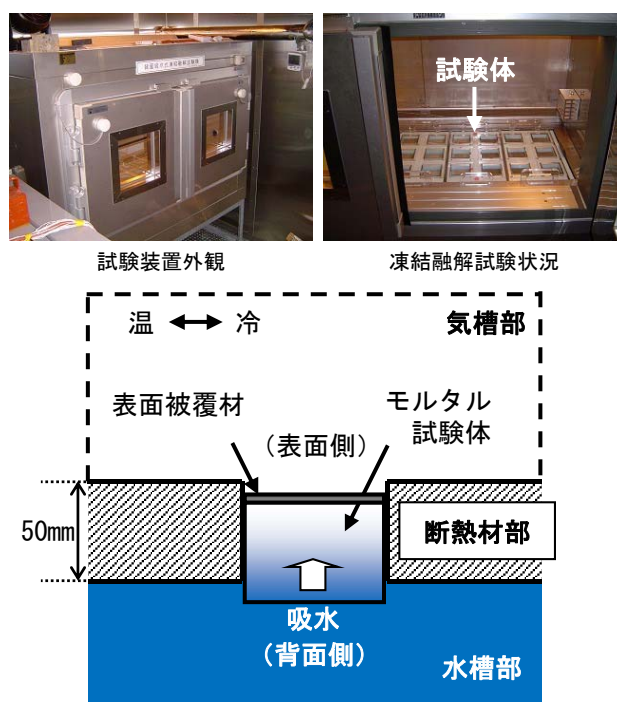
図-73 背面吸水式凍結融解試験の概要

背面吸水式凍結融解試験は、試験体の背面側から吸水させる毛管浸透法による吸水試験⁴⁸⁾を行いつつ、気槽部において温度変化を生じさせる試験方法である。試験方法の概要を図-73 に示す。本試験は、図中に示す背面吸水式凍結融解試験装置を用いて行う。本装置は、気温および湿度の制御が可能な気槽部と、水温の制御が可能な水槽部から構成され、両槽部は断熱材部により隔てられる。試験体は、断熱材部に、表面被覆材塗布面を気槽部側に向けて設置する。これにより、水槽部側から、即ち試験体の背

面側から水分を吸収させることが可能となり、また、気槽部と水槽部との間に温度差を設けることにより、試験体の表面側の気温と背面側の水温との間に差を設けることができる。試験体は、最大 30 体を同時に設置することができる⁴⁹⁾。試験条件は、RILEM CIF 試験および JIS A 1148 を参考に、気槽部の温度を最高温度 20℃、最低温度-20℃、1 サイクル当たりの所要時間を 3 時間(20℃×0.5 時間 → 20~-20℃×1.0 時間 → -20℃×0.5 時間 → -20~20℃×1.0 時間)とし、水槽部の温度を 2℃としている。試験サイクル数は 300 サイクルである。

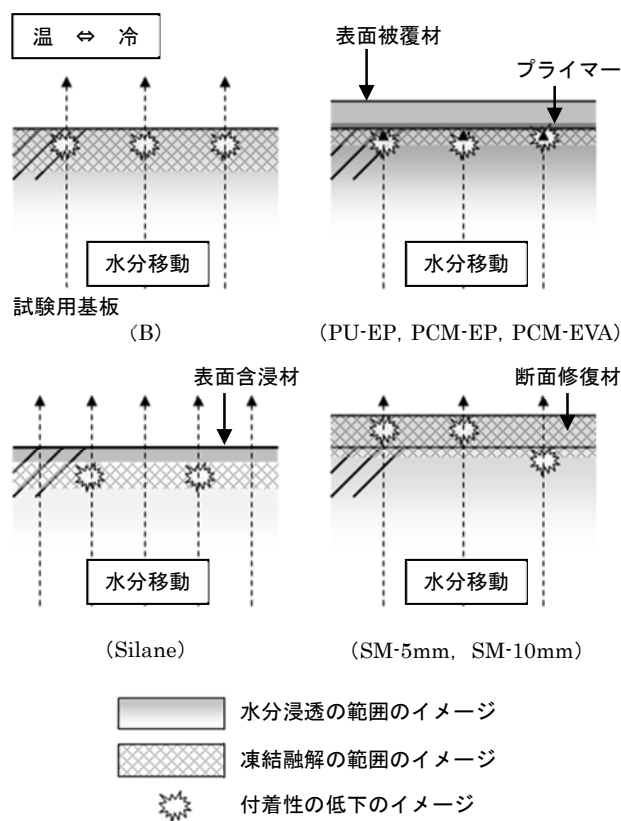
図-83 表面保護工法の付着性の低下のメカニズム

シラン系表面含浸材により一定の遮水効果と撥水効果がもたらされる表面含浸工法を施したSilaneでは、背面側から表面側へと移動した水分の多くは、試験体の表面において逸散が促され、表面近傍において低減される。吸水率、表面水分率は低くなり、水和反応の進行と凍結融解の作用が妨げられる。養

生期間が短い試験用基板では硬化養生が妨げられ付着性は低下するが、養生期間が長い試験用基板では脆弱化が妨げられ付着性は低下し難くなる。
