## 14.6 海水作用や低温環境に起因する構造物劣化・損傷機構の解明と対策に関する研究

担当チーム：寒地水圏研究グループ（寒冷沿岸域）

## STUDY ON DETERIORATION MECHANISMS OF COASTAL STRUCTURES DUE TO SEA ICE INTERACTION IN THE COLD REGION AND ON THEIR LIFE EXTINCTION

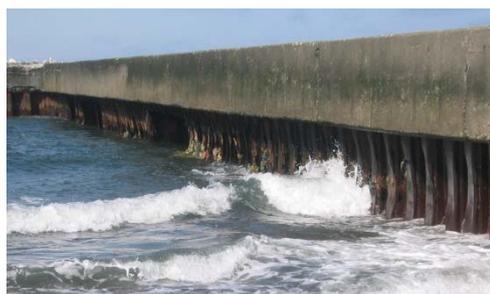
図-1 (a) オホーツク海に面した導流堤の鋼矢板の損傷例

北極海やオホーツク海など海氷の移動が活発な氷海域において、海氷による衝突や摩擦によって構造物の摩耗・変形・剥離などの損耗や損傷が発生する（図-1 参照）。氷海は、その氷による摩耗に加えて、低温で海中酸素濃度が高く腐食性が強いことから、鋼構造物の損耗が激しいといわれる<sup>1)</sup>。鋼材の損耗率は通常海域の 2 倍という報告例があるほか<sup>2)</sup>、コンクリートでは 20 年間で約 14cm も摩耗したという報告例<sup>3)</sup>もある。特に、昨今の気候変動による海氷減少は、海氷運動の活発化や漂流速度の高速化を招き、氷塊の衝突や、海氷の接触や摩擦による構造材料の腐食や摩耗の促進などといった構造物の損傷・劣化が加速する可能性がある。事実、我が国においても、海氷の接触・摩擦・衝突による鋼矢板式の護岸や導流堤等の著しい材料損耗（図-1 参照）や、コンクリート表面の摩耗や剥離で鉄筋が露出する等の被害事例があるなど、海氷によると思われる劣化損傷が非常に深刻な状態にあり、寒冷海域特有の劣化メカニズムの解明と対策法の立案が急務である。

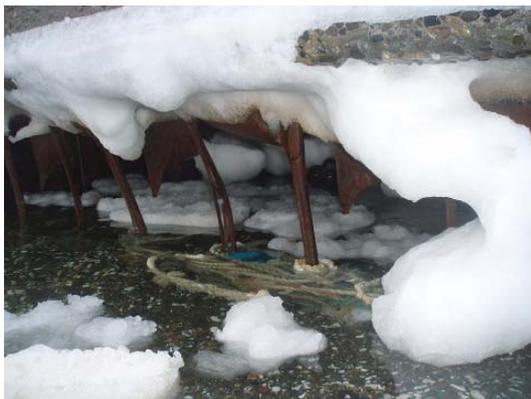
図-1 (b) オホーツク海に面した導流堤の鋼矢板の損傷例

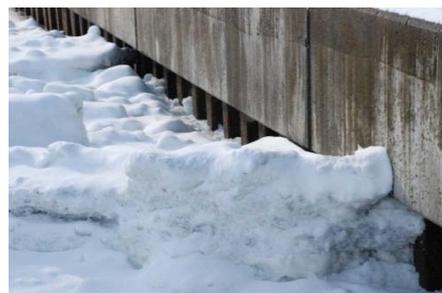
図-2 砂が付着（混入）した海水が漂流

図-2に示すように、砂が付着（あるいは含有）した海水が漂流している場合があることはかねてから知られている<sup>12)</sup>。過去に海水の砂の含有率の調査事例はあるが<sup>12)13)</sup>、筆者らも、昨年に引き続き、オホーツク海沿岸部における海水の表面付近の砂の含有量を定量的に調べた。調査地点は、三里浜海岸、北浜海岸、常呂海岸の3箇所である。対象とする流氷は、汀線より沖側と陸側のそれぞれに存在しているもののうち、目視により表面付近により砂が付着しているものとし、1個につき、その寸法とともに、表層部および表層から約10cm内部層の2カ

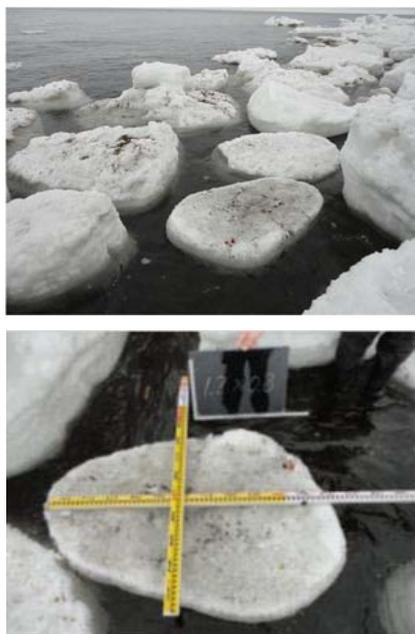
図-3 汀線より沖側サンプルと調査の様子例

所のサンプルをそれぞれ採取した。一海岸あたり汀線より沖側と陸側においてそれぞれ6個の流氷について実施し(合計12個)、3地点で36個の流氷について実施した(表層・内部層合わせて72箇所)。含有率は採取した氷のサンプルに対する砂の質量パーセント濃度としたが、表層サンプルについては、単位面積あたりの砂の質量とした含有率も推定した。調査結果(平均と変動係数)を表-1にまとめた。図-3には、汀線より沖側サンプル調査の様子例を示した。場所やサンプル採取部位により、違いがあり、一概には言えないが、概略次のように推論できる。当然ではあるが、表層ほど含有率が高いこと、内部層の含有率は表層にくらべて1オーダー小さいこと、沖合の氷は陸側の氷とくらべ含有率はだいたい低い傾向にあるが、場所によりそうでない場合があること、である。特に沖合側そしてその氷の内部層にも砂が含有して

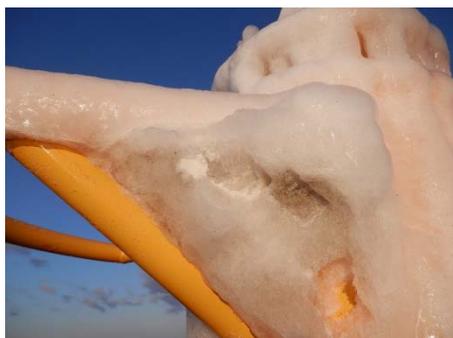
図-4 灯台へ着氷した氷に混入した砂

混入プロセスについて、伊藤ら<sup>12)</sup>も指摘しているように、漂流している海水に、飛砂や時化によって舞い上がる海底砂が付着する場合、あるいは砂浜に海水が遡上して付着したのち、海へ戻る場合、などが考えられる。内部浸透については、表面についた砂が日中の日射によって一旦融解したのち再凍結するというサイクルの結果(あるいは降雪や波による被覆もある)、内部へ取り込まれていくという考え方が可能であるし、海域において、海中の微粒砂等の固形成分を取り込みつつ氷が成長していく結果であるとも考えられる。図-4に、斜里の防砂堤先端における灯台への着氷を示したが、固形成分が含まれているのが分かる。これは、陸域からの飛来や、浮遊砂等が混じった海水の付着によるものと考えられ、上述したような、単に砂浜に海水が遡上して付着したのち海へ戻る場合以外にも要因があることが分かる。このように、氷中の砂の由来も様々で、その取り込み過程も様々であると考えられる。平成24年度は、表面に付着した砂の内部への取り込みの機構について簡易的な実験を行い、いくつかの可能性について検討した。この結果、日中の放射熱に起因する熱膨張等によるクラックが発生し、表面に付着した砂が表面融解水とともにそのクラックに流

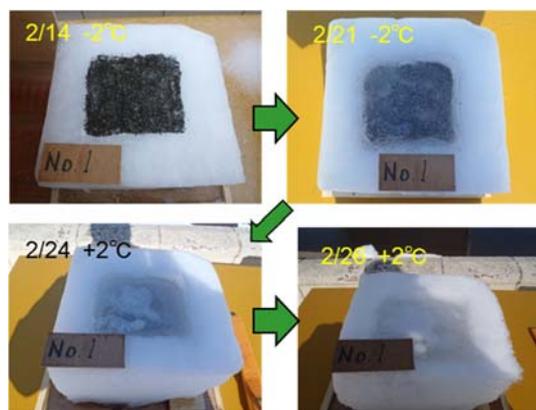
図-5 表面砂の氷内部への取り込み過程の例

図-5 に表面砂の氷内部への取り込み過程の例を示す。

この期間では、日中の最高気温が $+2^{\circ}\text{C}$ となるなど、比較的暖かいこともあったが、わずか 10 日の間に、砂粒子が内部へ浸透しているのが分かる。これらのことから、日射の放射エネルギーを吸収し熱した砂粒子が一様に氷内部へ沈下し、融解水が流入・再凍結し、閉じ込められるといったサイクルによるプロセスである。これは実験室レベルでの平成 24 年度の実験結果で予測したプロセスのひとつと同様であるが、実際の流氷を用い、より実環境に近い環境下における実験においても、日射により発熱した砂粒子の表層への貫入プロセスが一つの要因であることが明らかとなった。

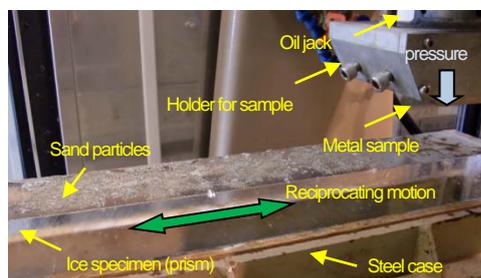
図-6 氷の表面に砂をセットした状態

実験方法については、既報と同様であるが、簡単に説明しておく。摩擦・摩耗試験方法には様々な形式が知られているが<sup>14)</sup>、Itoh ら<sup>8)</sup>と同様な理由により、面接触の滑動式(ブロック・オン・プレート)を採用した。図-6 に示すように、鋼製ケースに収納された氷(幅 8cm、高さ 5~10cm、長さ 70cm)に、構造物を意図した金属供試体を、油圧ジャッキで適当な圧力で氷に接触させ、往復運動により摩擦させる。金属供試体は、摩擦方向に 10cm、幅は氷の角柱と同じ 8cm、厚さは 14mm の寸法(氷との接触部  $10\text{cm}\times 8\text{cm}$ )をもつプレート型で、同図に示すように、これをホルダーに固定後、油圧ジャッキに取り付ける。また、供試体のエッジ部による氷の切削防止のため、エッジ部には 5mm 程度の面取りを施した。このため実際の氷との見かけの接触面は  $9\text{cm}\times 8\text{cm}$  となっている。供試体表面は正面フライス盤加工による表面仕上げ(粗さ; 6S)を行っている。実験では、金属供試体を油圧ジャッキで、予め指定した圧力で氷に接触させ、前述の氷の入ったケースを一定速度の往復運動(振幅距離 30cm)により摩擦させる。その動作の基本原理は、AC サーボモーターでボールネジを回転させることで実現しており、長距離の安定したすべり摩擦が可能な機構となっている。適当な摩擦距離の後、電子天秤(精度 1mg、A&D(株)、分離型上皿天びん AD4212A-1000)を用いて、質量変化を計測することにより、摩耗(損耗)

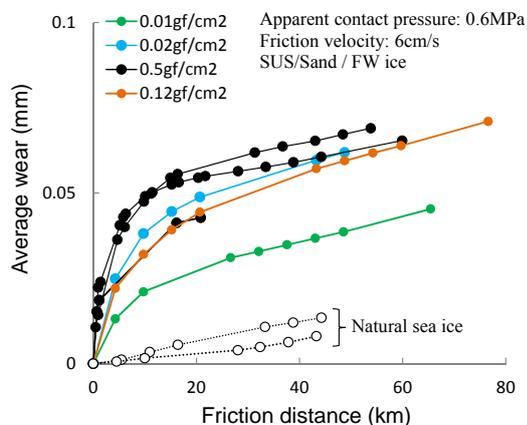
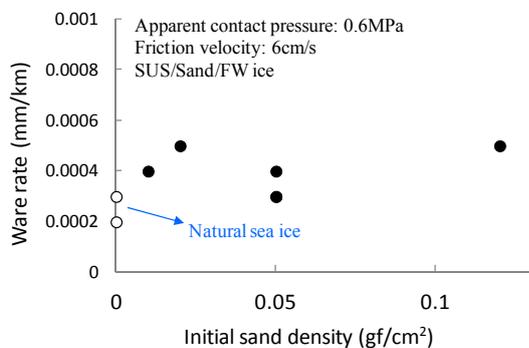
(a) 摩擦距離と損耗量の関係

(b) 定常損耗率と初期の砂の散布量との関係

図-7 初期の砂の散布量の違いによる損耗特性および現地で採取した自然海水による損耗量との比較

まず、平成 24 年度実施分の初期の砂の散布量の違いによる損耗量 (淡水氷と SUS との間に砂を介在) の推移を再掲した (図-7) が、述べたように初期の砂の量による定常損耗率に大きな違いがない。後述する自然の海水による損耗結果も図示したが、海水表面にごく微量に付着した砂 (量は把握していないが便宜上にゼロに近いと考えて図示) でもその定常損耗率に大きな違いが無いことは興味深い。また初期損耗から定常損耗に移行する距離は砂の量がある程度少なくなると短縮し、すぐに定常損耗を示す、含有率が微量の自然海水に近づくことも理解できる。

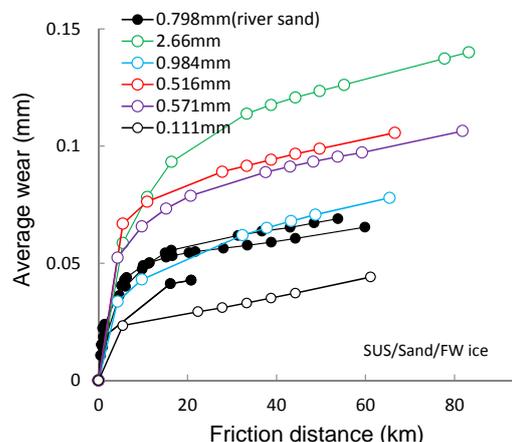
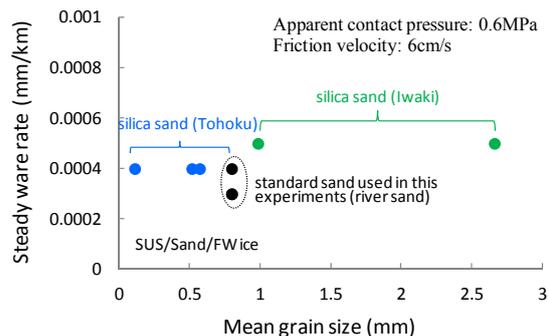
(a) 摩擦距離と損耗量との関係

(b) 定常損耗率と中央粒径との関係  
図-8 砂の粒径の違いによる損耗特性

次に、粒径の違いによる損耗量について調べた結果を図-8 に示す。初期および定常損耗率は、概ね中央粒径には依存しないが、初期損耗率はやや均等係数に依存する (図は略)。その均等係数が 2 以下ではほぼ一様であるが、それ以上になると均等係数の増大とともに損耗率も増大する傾向にあった。また、初期損耗から定常損耗に移行する距離は、今回用いた砂の中間的な粒径の範囲内 (0.516~0.984mm) においては明確なオーダーは見られないが、最大の粒径 (2.66mm)、および最小の粒径 (0.111mm) では明確な違いがあり、粒径が大きい方が、その移行距離は長くなる。つまり粒子が粉碎して定常に着くまで時間を要することを意味している。逆に、粒径が小さいと直ぐに定常状態に移行し、後述のように、すぐ定常損耗が現れる自然の海水による損耗結果に近い。

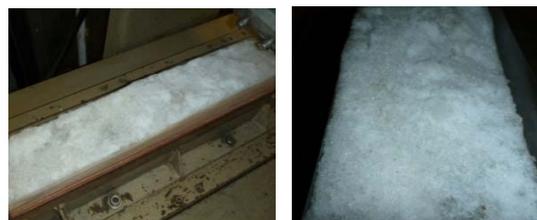
図-9 自然状態の表面部を有する自然海水の試験体

次に、斜里町の沿岸部で採取した自然の海水を使用し、表面部分を直接ステンレス鋼と摩擦させた。その氷は柱状に加工したが、表面部の加工はしていない。その試験体を図-9に、摩耗試験結果を既出の図-5に示す。この場合の試験体は、見た目にも微量の砂が表面に付着しているのが確認できた。特に表面部では融解凍結の繰り返しにより材料特性としては淡水氷に近いと考え、本実験結果とも対等に比較できる。図より、初期から定常損耗を呈し、その損耗率は、人工的に作成した淡水氷のそれに近い。この結果から、海水の表層の材料特性は淡水氷に近いこと（砂の氷への押し込み量、硬さに関わる）、ごく微量でも切削する能力が内在すること、前述のように粒子の量や粒径に依存しないこと、等が推察される。いずれにせよ、ごく自然の海水によるアブレシブ摩耗の可能性を実証した。また、人工的に作成した淡水氷の使用と、砂の介在方法を含めた本試験方法による定常損耗率を実務においても参照出来ることを意味している。

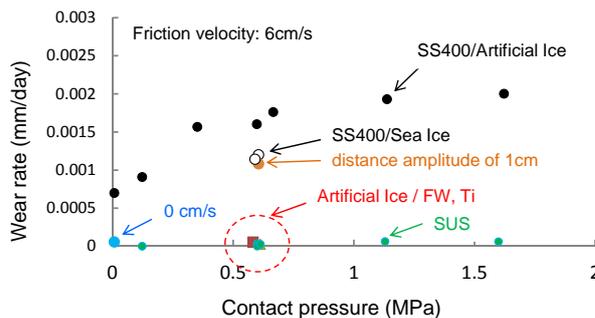
図-10 様々な条件における接触圧力と定常損耗率との関係

さらに、SUS と純氷とのすべり摩耗試験（砂を介さない状態）を、幅広い接触圧力の範囲（0.007~1.6MPa）で実施した（図-10、●で表示）。その結果、いずれの圧力においてもその損耗率はゼロに近く、正味の凝着摩耗の寄与は無視できるほど小さいことを確認した。

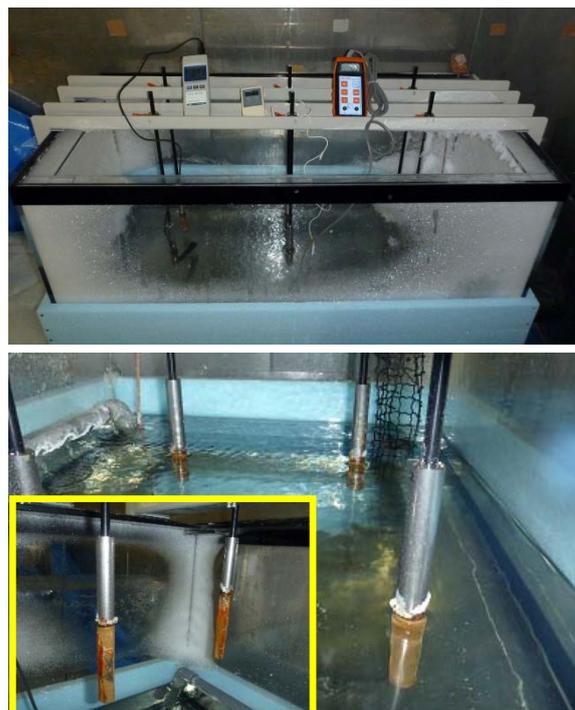
図-11 水槽および実験中の写真

試験は平成24年度と同様、雰囲気気温度を制御できる低温室で実施した。水槽に25cm水深となるように30%の塩水を入れ、長さ20cm、直径20mmのSS400製の丸棒を図-11に示すよう、その長さの半分（10cm）を塩水に浸漬させた。つまり鋼棒が気中と水中に半分づつ暴露される状態となっている。今回は、雰囲気気温度を $-10^{\circ}\text{C}$ に固定し、水温は $0\sim 13.7^{\circ}\text{C}$ に変化させた。水槽内の水は、水面付近に設置した塩ビ管の呑み口へオーバーフローさせることにより水位を制御する仕組みとなっている。そのオーバーフローさせた水は、サブ水槽へ自由落下させ、その水槽の水は、循環ポンプによって、錆等の不純物を除去するためにフィルター層へ運搬し、それを通った水はさらに加熱ヒーターで暖められて、水槽へ戻る仕組みとなっている。水槽内の水へは、意図的に酸素供給を行っていないものの、前述のように排水時のサブ水槽における混合や、水槽に戻る際の水流により水槽内の水が流動しているため、ある程度の曝気はあると思われる。

ように、前回と同様に、鋼棒は水面より深いところで腐食し、気中ではほとんど腐食が生じていなかった。水中部は、全面腐食ではなく局部的に腐食しており、前述のように半没水であるから、酸素濃淡によるマクロセル腐食によるものと思われる。図-12には、水温変化に伴う平均腐食速度(mm/year)の推移、図-13には、溶存酸素量および塩分濃度の時系列およびそれらの時間平均の水温変化にともなう推移を示した。なお腐食速度は、腐食減量を鋼材密度と腐食表面積（腐食領域を水中部前面で発生すると仮定）を考慮して平均腐食厚として算出し、さらに1年あたりの腐食厚に換算したものである。

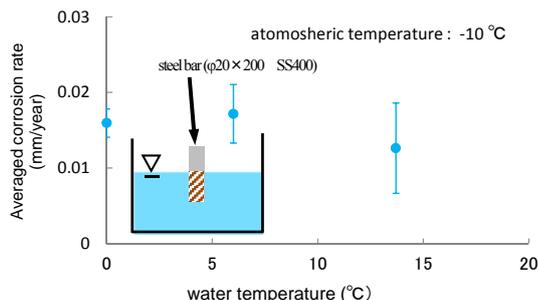
図-12 水温変化に伴う平均腐食速度の推移

これらの図より、DOや塩分濃度は時間によって大きな変動はなくほぼ一定に推移していること、そして確かに水温が低下するにつれてDOは増大しているのが分かる。DOの飽和値の理論値(G.A.Truesdale,1955)<sup>10)</sup>を図示したが、やや過飽和傾向にあるがほぼ理論どおりの水温変化による傾向を呈している。腐食速度については、この水温範囲では、水温が高い程、腐食速度が大きくなるというわけではなく、むしろ低水温側でやや大きくなっているのが分かる。前述のように、腐食速度に影響を与える因子である水温、とりわけ、そこに内在する反応速度と酸素拡散の寄与は、その水温変化によって相反するため、腐食速度に与える影響は複雑であることが理解できる。さらに引き続き、詳細な実験の継続が必要である。

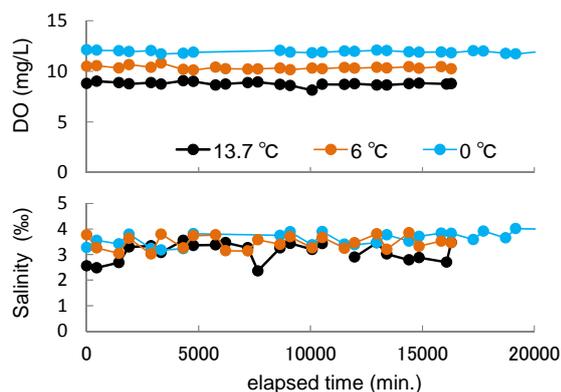
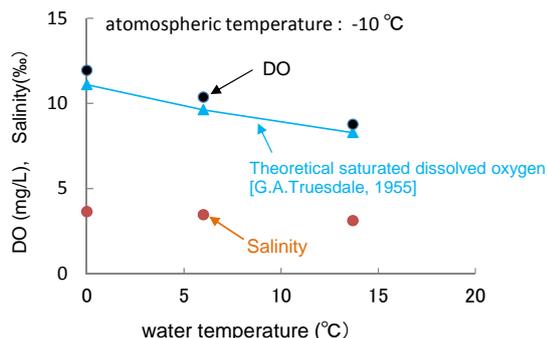
図-13(a) 塩分濃度および溶存酸素量の経時変化

図-13 (b) 水温変化にともなう塩分濃度および溶存酸素量の推移 (それぞれ時間平均)

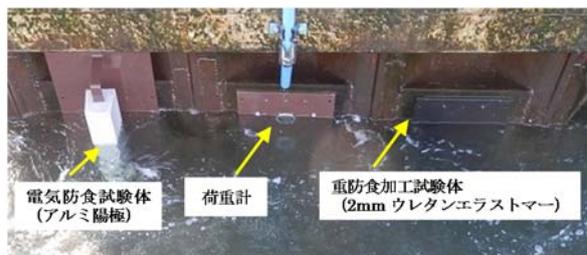
図-14 暴露試験体

氷海域における鋼構造物の劣化状況や通常海域で施される防食対策の適用性を調べることを主な目的とし、海水が存在する実海域において、防食対策試験体の暴露試験を行った。防食対策は、電気防食および重防食被覆加工によるものを対象とし、図-14 に示すように、それぞれ、アルミ陽極と 2mm ウレタンエラストマーとした試験体を製作した。これらを、オホーツク海に面した施設（斜里漁港防砂堤）の鋼矢板に取り付け、海氷が来襲する期間中暴露し、それらの耐久性を目視によって調べるとともに、海氷による接触荷重を計測した。

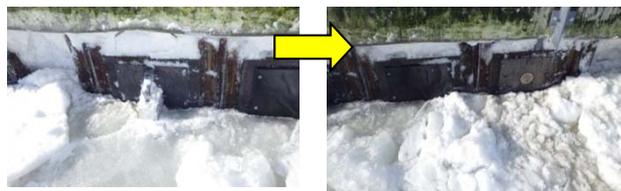
図-15 暴露試験体の変化 (アルミ陽極の破損)

暴露試験後の試験体の様子を図-15 に示す。アルミ陽極試験体については、早い段階から、取り付け部が、氷

により施設側へ押されるように変形し、結局はアルミ陽極が破損（もぎ取られ）した。こうして氷海域におけるアルミ陽極の耐久性に課題があることを確認した。重防食加工試験体については、大きな損傷・劣化は破損が見られないが、試験体端部やボルト周辺部に剥離が見られたほか、多数の細かい引っ掻き傷が確認された。特に後者は海水摩擦の（海水に含まれる固形成分による摩耗）可能性もある。また損傷により海域に流出・溶出する環境へのインパクトの検討も必要である。こうして重防食被覆試験体には大きな損傷はないものの、こうした軽微な損傷がどう発達するかも含め、今後数年の継続した暴露試験が必要と考える。

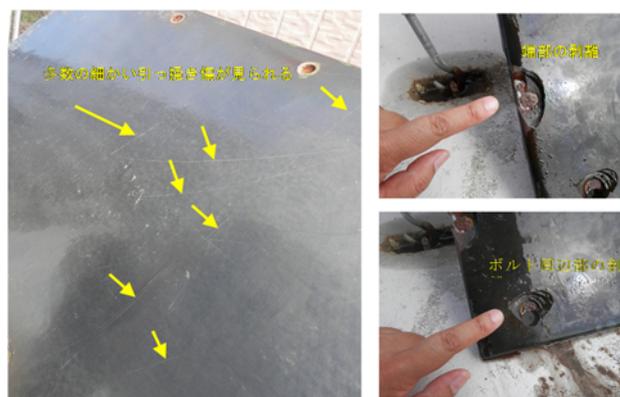
図-16 撤去後の重防食加工試験体表面状態の例
