2. 自然環境調和機能を有する寒冷地沿岸施設の維持・管理手法について

RESEARCH ON THE TECHNIQUE OF RECOVERY AND MAINTENANCE ON THE FUNCTION OF COASTAL STRUCTURES IN HARMONY WITH THE NATURAL ENVIRONMENT IN COLD COASTAL REGIONS

Research Period : FY2011-2015

Research Team : Fisheries Engineering
Research Team

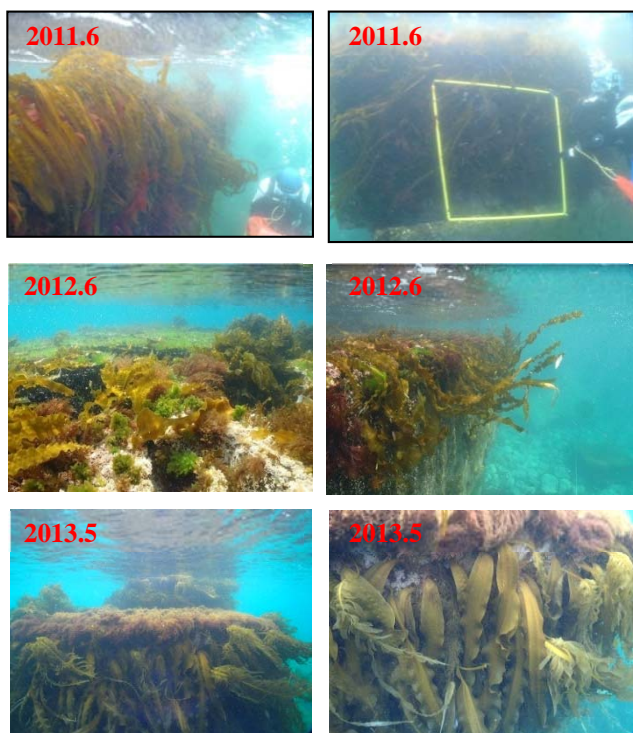
図-11 嵩上げ部に形成されたコンブ群落

海藻繁茂期にあたる 2011 年 6 月、2012 年 6 月、2013 年 5 月における天端水深-0.5m に設置したブロック上面の状況を図-11 に示す。天端上はホソメコンブやワカメを始めとする多種類の海藻が着生している。なお、水深の深い既設天端部は海藻の着生が

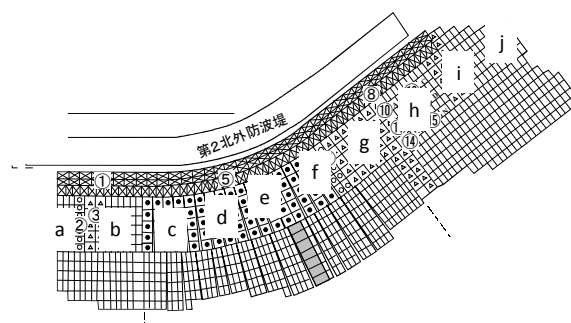
図-14 背後小段付傾斜堤断面図

ここに F : ウニ 1 個体の日間摂餌量 (g/day/個)、 F_s : 静水中におけるウニ 1 個体の日間摂餌量 (g/day/個)、 u_{\max} : 振動流速振幅 (cm/s) である。今回、(1) 式の u_{\max} については、沖波浪のデータからブシネスク方程式による波浪変形計算を実施し、図-14 に示す背後小段上 10 地点 (a~j) の波高分布を求め振動流速振幅に変換した。この式は前述のように、流速が約 0.25m/s を越えるとウニの摂餌圧が静水中と比較して減少し、0.4m/s 以上では摂餌量はほぼゼロになることを表している。

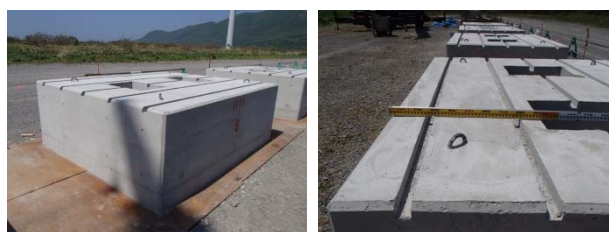
図-18 方塊ブロック(溝付)

前述の嵩上げ実証試験の結果をもとに、背後小段部を改良する対策方針が決定し事業化がなされた。具体的な嵩上げ改良構造を図-17に示す。既設構造断面に対して赤色で示すとおり、基礎捨石と方塊ブロックを用いた嵩上げ(-1.0m)を行い、流動環境を改善する構造を設定した。また、天端に設置する方塊(3.0×2.5×1.0)には溝きりを施し、海藻着生を促進する形状とした(図-18)。施工は2012年度(H24d)~2014年度(H26d)の3カ年を予定しており、図-19に示すとおり一部は天端面までの施工が完了

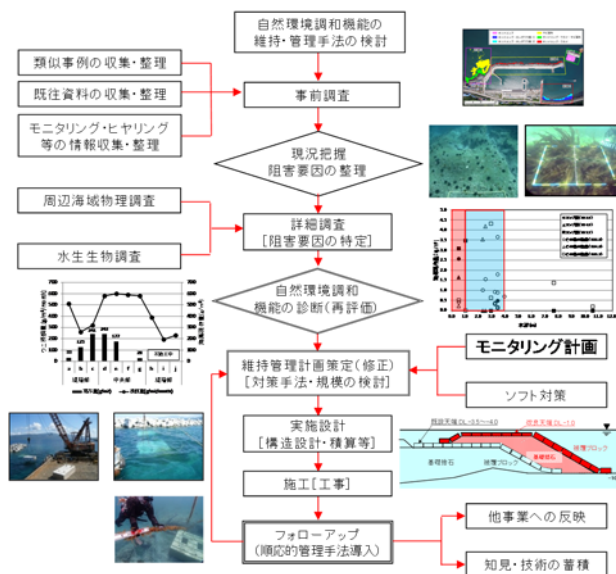
図-25 順応的管理による自然環境調和型沿岸構造物の評価フロー(案)

自然環境調和機能の維持・管理計画を策定するに当たり、現状の把握から計画策定、実施、フォローアップまでに至る評価手法のフロー(案)を図-25に示す。まず、事前調査においては、類似事例、既往の資料や文献、地元関係者からのヒヤリング、簡易モニタリングなどに基づき、現況把握や機能の阻害(低下)要因を整理する。詳細調査では表-4に示す自然環境調和機能の確認のための評価要素を抽出し、機能の診断(再評価)を行う。次に、阻害要因を排除・抑制または改変するための対策手法を検討し、費用対効果分析に基づき規模の設定を行い、維持管理計画を策定する。施工後は、継続的なモニタリング(効果調査等)を実施し、必要に応じて計画変更や改良工事を行うフォローアップを行う。なお、維持管理は、漁業者等地元関係者との協働の下で計画的に実施する必要がある。そのためには、
