15.6 積雪寒冷地における冬期土工の品質確保に関する研究

担当チーム：寒地基礎技術研究グループ（寒地地盤）

A STUDY ON MAINTENANCE OF WINTER EARTHWORK QUALITY IN COLD, SNOWY REGIONS

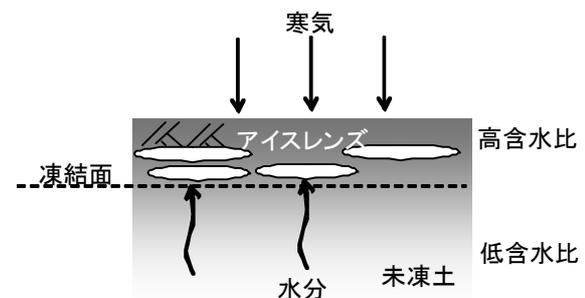
図-1 凍上の原理

冬期の気温がマイナスの時期に盛土を施工すると、盛土の表面から盛土が凍結する。このとき、盛土材料が凍上性を有していれば、図-1 に示すように、凍結面より下方の未凍結部分より移動してくる水分によって凍結面付近でアイスレンズが形成される。このアイスレンズは、気温、未凍結部の土質、水分量の影響を受け厚さが異なる。そこで、平成 23 年度、24 年度の試験施工では、未凍結部からの水分移動の影響を排除するため、排水性材料による基盤の上に盛土を設置した。

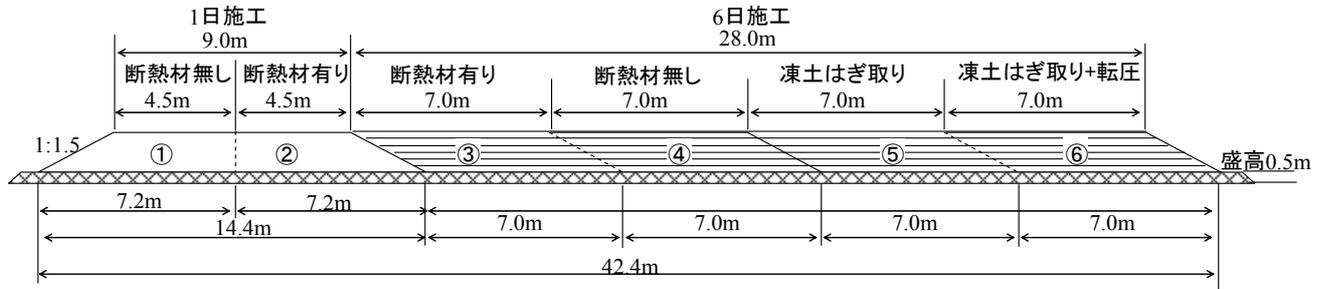
図-2 盛土の形状

表-1に示す材料により、天端幅4～5m、高さ1.8m、こう配1:1.5の盛土を8種類施工した(図-2)。表-2に施工条件の概要を示す。

a. ①②③④⑤⑥側面図

b. ⑦⑧側面図

c. 断面図

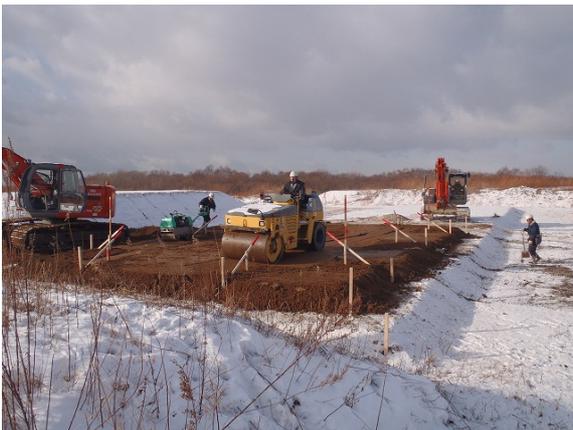
写真-1 試験施工状況

盛土の休止期間のない場合の盛土として1日で天端までの6層(1層30cm)を施工した。休止期間を多くとる盛土として1日1層(30cm)ずつ6日以上で施工した。①②⑦は1日で、③④⑤⑥⑧は6日以上で施工した(写真-1)。

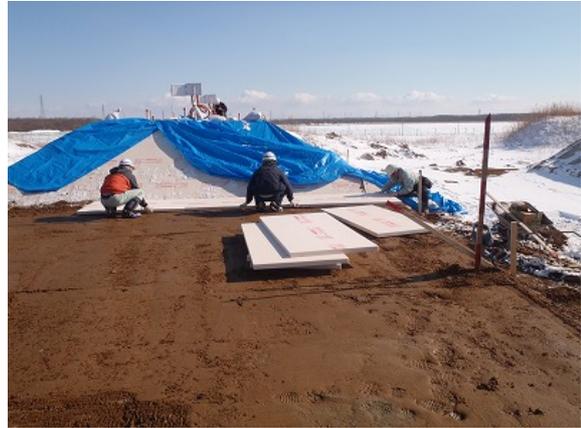
写真-2 断熱材施工状況

盛土施工中および盛土施工後の盛土の凍結を抑制するため、盛土を外の冷気から断熱する方法として、盛土を断熱材(XPS)で覆った。使用した断熱材は、熱伝導率 $0.033 \times 10^{-6} (\text{W/m} \cdot \text{K})$ 、厚さ5cmである。②は施工後盛土全体に断熱材を敷設した(写真-2)。③は盛土休止から盛土再開までの間、盛土全体に断熱材を敷設した。さらに、盛土完成後、断熱材が風で移動しないよう盛土全体を土木シートで覆った。

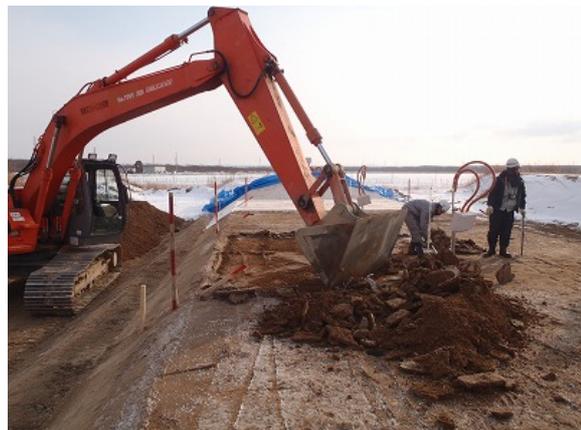
写真-3 凍土除去状況

の密度が低かった。このことから、夜間の盛土作業休止にともない凍結した部分を除去した(写真-3)。⑤は、各施工日の施工開始前に盛土表面の凍結土を除去した後、次の層を施工した。平成23年度の調査では、凍土除去のみでは、盛土の密度が減少した³⁾。そこで、⑥では凍土除去後の表面を転圧してから次の層を施工した。

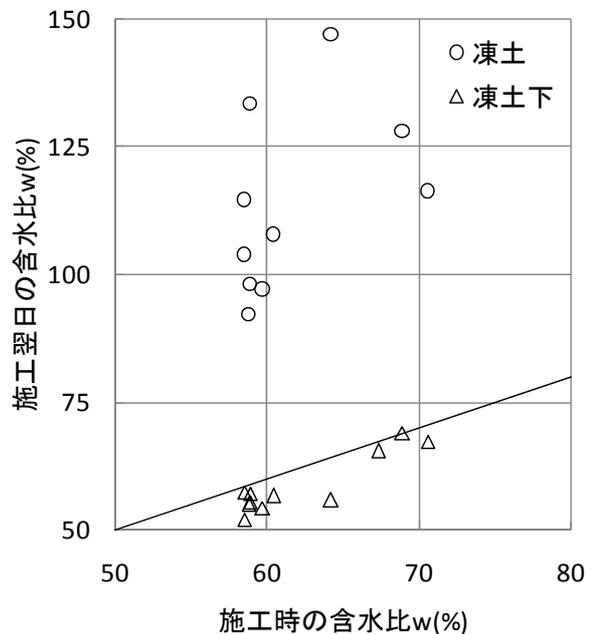
図-3 施工時と施工翌日の盛土の含水比の変化

⑤⑥について、施工時と翌日施工前における、盛土表面の凍土と、その直下の含水比を図-3 に示す。凍土部分の含水比は、施工時と比較して、20%以上高くなっていた。これに対し、凍土下の含水比は、一部例外があるものの施工時より、4%程度低くなっていた。夜間の盛土休止期間中に盛土表面が凍結し、この部分の含水比が高くなり、その下の含水比が低下していたことから、夜間の盛土休止があると、30cm の限られた範囲でも凍上現象があるといえる。凍上の発生箇所は平面的に不均一であることから、凍上した箇所が融解することにより、盛土の不陸発生の要因となる可能性がある。

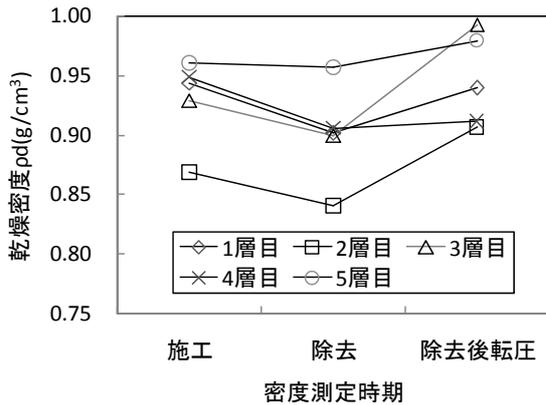
図-4 凍土の除去と盛土の乾燥密度

平成 23 年度の試験において、凍土を除去すると盛土の密度が低下した結果が得られた。そこで、凍土除去と凍土除去後の転圧の有無による密度の変化と強度を調べた。図-4 に盛土施工時、凍土除去時、凍土除去後転圧し

すべての盛土で、凍土を除去することにより、凍土除去箇所の乾燥密度は低くなっている。また、凍土除去後転圧することにより、盛土の乾燥密度は高くなり、凍土

除去前の密度とほぼ同じかそれ以上の密度となった。これより、凍土を除去するだけでは、盛土内部に密度の低い箇所が存在し、不均一な盛土となり、盛土の不陸が発生する。凍土を除去した場合は、除去した箇所を転圧した後、次の層の施工を行うことが望ましい。

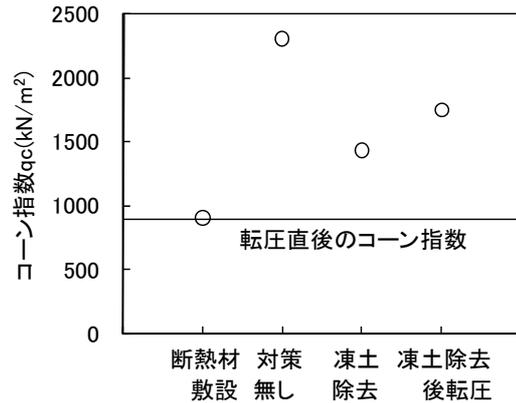
図-5 冬期施工した盛土表面の強度

次に、断熱材敷設箇所、対策無し、凍土除去、凍土除去後転圧した箇所の強度と含水比を測定した。強度は、盛土表面のコーン指数である。図-5に3層目のコーン指数の例、図-6に含水比の例を示す。対策無しでは、コーン指数は貫入不可であった。しかし、盛土表面は凍結しており、含水比が高いことから、凍結による一時的な強度増加と考えられ、高含水の凍土が融解すると、強度が低くなるので注意しなければならない。

凍土除去箇所、凍土除去後転圧した箇所では、施工直後よりもコーン指数が約500kN/m²以上高くなり、また、含水比が10%低下した。これは、凍上により含水比が上昇した箇所を除去したため、その下方の含水比は低下し、これによりコーン指数が大きくなったものと考えられる。凍土除去後転圧した箇所は、コーン指数が大きくなった。同じ含水比の箇所をさらに転圧したことによりコーン指数が大きくなったと考えられる。凍土除去後の転圧は盛土の品質を向上させることが確認できた。

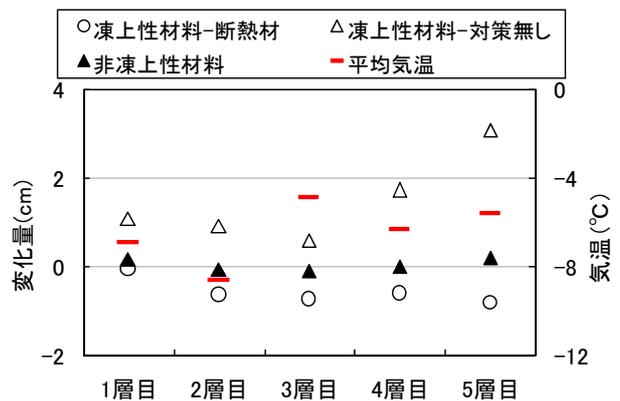
図-7 夜間の盛土休止中の変化量

盛土休止により、盛土表面が凍上すると考えられることから、作業終了時(午後4時)および、翌日作業開始時(午前8時)に盛土の高さを測定した。凍上性材料、非凍上性材料において、盛土休止回数5回で施工したときの各層の変化量を図-7に示す。ここで変化量とは、作業終了時

と開始時の盛土の高さの差である。図には、作業終了から、翌日作業開始時の間の正時で測定した気温の平均値も合わせて示した。

断熱対策をしない盛土では、すべての層で盛土が隆起した。非凍上性材料では、盛土休止による変位はほとんど

断熱材を敷設した盛土は、各層ともに数 mm の沈下があり、盛土休止中、自重により圧縮し沈下したと考えられる。盛土の高さが大きいほど沈下量が大きくなっている。これは、盛土の施工数が多いほど、圧縮沈下対象の層が厚くなることおよび上載荷重が大きくなったため

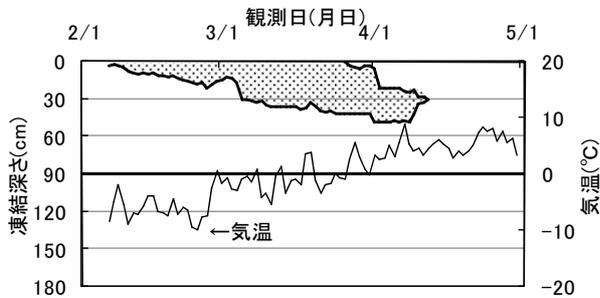
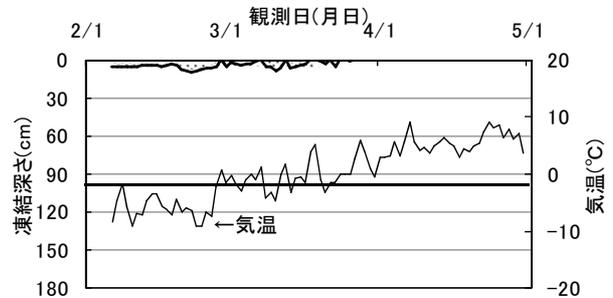
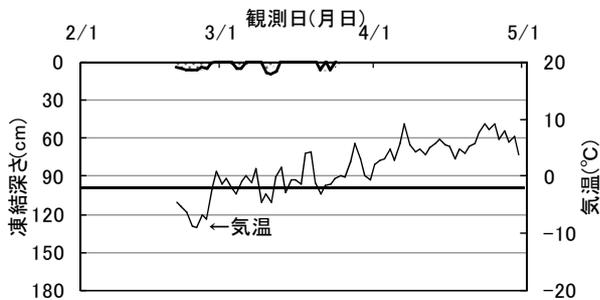
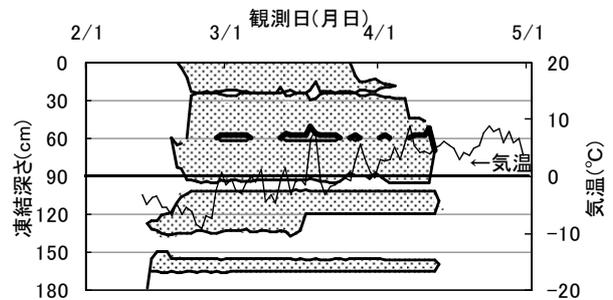
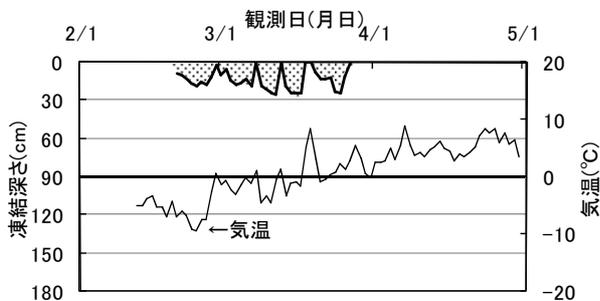
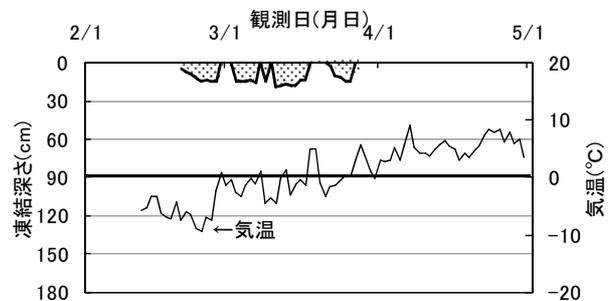
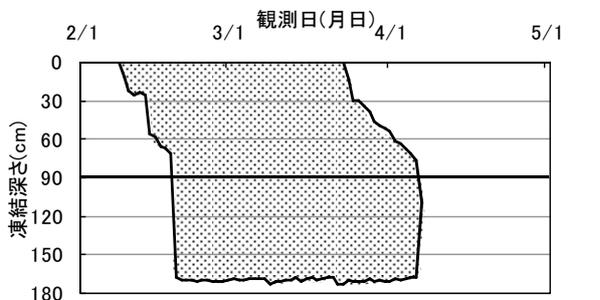
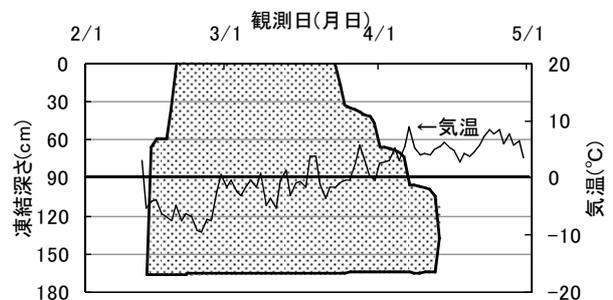
図-8 盛土の凍結状態

盛土の温度測定データからマイナス温度となる領域を推定し、観測日ごとに盛土内の凍結深さを求めた(図-8)。

図-8①6層/日で施工した盛土は、時間の経過とともに徐々に盛土の凍結深さは大きくなっていった。

②③断熱をした盛土は1日の施工量にかかわらず、盛土はほとんど凍結しなかった。断熱材の凍結抑制効果は大きかった。しかし、幅5m程度、長さ7m程度、厚さ30cmの小さな盛土であっても、盛土作業前に天端の断熱材を撤去し、施工後断熱材を敷設作業は約1時間を要することから、他の効率的な方法および材料の検討が必要である。

図-8④1層/日の施工では、夜間一晩休止中に4~5cmの凍結が盛土表面に見られた。盛土の施工では常に凍結していない材料を用いたが、盛土休止により、表面が冷却され、最終的には、盛土のほとんどが凍結した状態となり、図-8①1日で完成断面まで施工した場合よりも凍結深さは大きくなった。

図-8の⑤⑥盛土は、施工途中で凍結した部分を除去したため、④盛土よりも凍結深さは小さかった。また、図-8①1日で完成断面まで施工した場合よりも凍結深さが小さくなっている。これは、盛土完成が①よりも2週間程度遅くなり、さらにあまり気温が低くなかったことによる影響が考えられる。

図-8⑦⑧非凍上性材料による盛土は、施工直後から盛土全体が凍結した。これは非凍上性材料の熱伝導率が高いためであると考えられる。

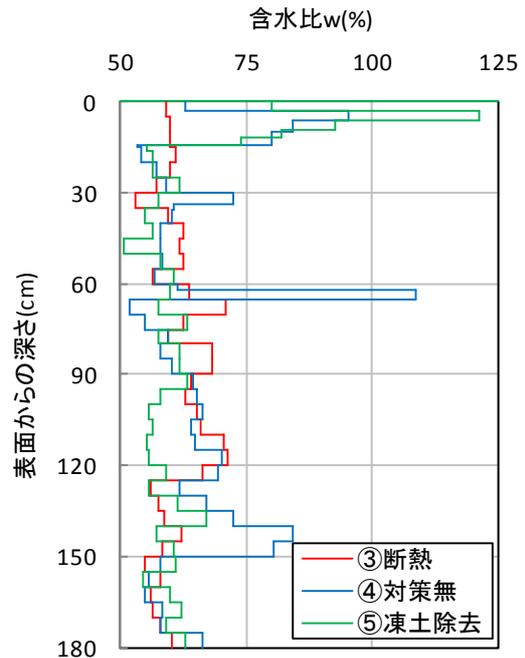
図-9 盛土の深さ方向の含水比分布の一例

盛土内部の含水比の深さ方向の分布の一例として、2/27の測定結果を図-9に示す。

③1層/日の施工で断熱した場合は、含水比の高い箇所が無く、水分移動がほとんどなかったといえる。盛土は凍上しなかったと判断できる。

④凍結に対する対策無しでは、表面部、表面から30、60、120、150cmの深さで含水比が高くなっており、それらのすぐ下方で含水比の低い箇所がある。これは、盛土施工が休止された箇所であり、夜間の気温が低い時間に施工箇所で凍上が発生したものと考えられる。

⑤凍土を除去した盛土は、盛土表面に含水比の高い箇所とそのすぐ下方に含水比の低い箇所があり、この箇所では凍上が発生している。しかし、盛土内部には含水比の高い部分がなく、凍上現象によって移動し集中した水分は凍土として除去されたと考えられる。

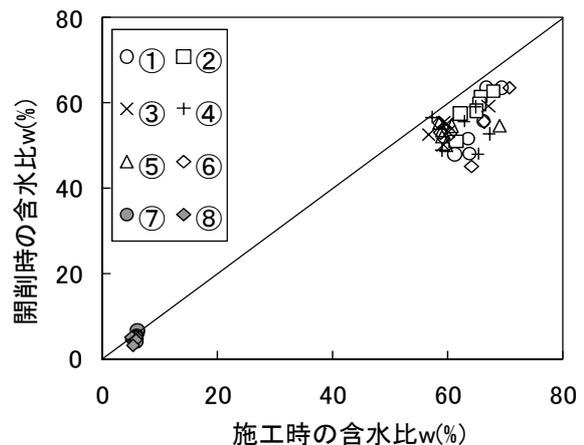
図-10 施工時と開削時の盛土の含水比

平成23年度と平成24年度に施工した盛土は、排水材による基盤の上に施工した。平成24年度に施工した盛土について、施工時と開削時の含水比の関係を図-10に示す。

盛土融解後の開削時の調査では、非凍上性材料による盛土⑦⑧以外は、施工時よりも含水比が低くなった。基盤材が排水材となり、盛土内の水分が重力方向に移動し、盛土の含水比が低下する現象と考えられる。

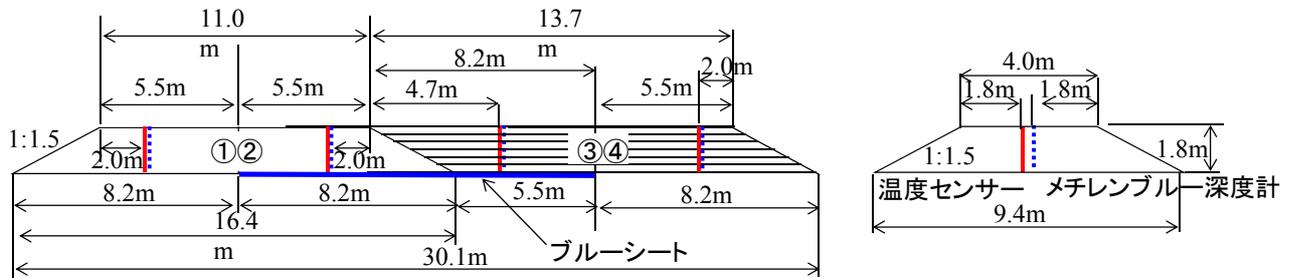
図-11 底部および盛土からの水分移りがない盛土

平成 24 年度の開削調査では、盛土内部の重力方向の水分移動の変状の影響のため、凍上による変状のみを測定できなかった可能性がある。この影響を排除するため、平成 25 年度の冬期盛土は、盛土底部からの水分移動を遮断するための方法を、排水性の基盤の代わりに非透水性の土木シート(ブルーシート)によることとした。

平成 25 年度の盛土施工条件を表-4 に、盛土材料の基本物性値を表-5 に、盛土の形状を図-11 に示す。

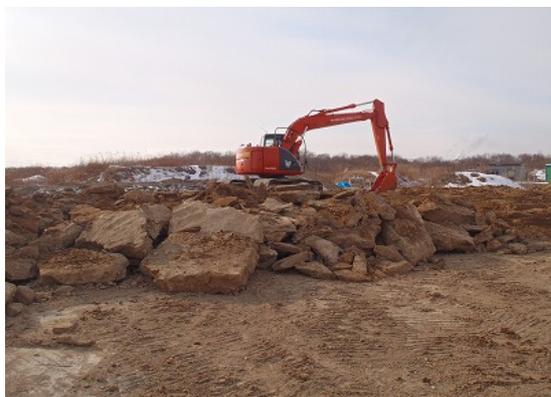
写真-4 凍土の小割り

年度冬期施工した盛土材 a、平成 24 年度冬期施工した盛土材 b (表-1 盛土材 1)により、図-12 に示す盛土を施工した。凍土による盛土は、各盛土材を自然状態で凍結させ、30cm 以下に小割りした後、凍結していない盛土材により間詰めしながら施工した。

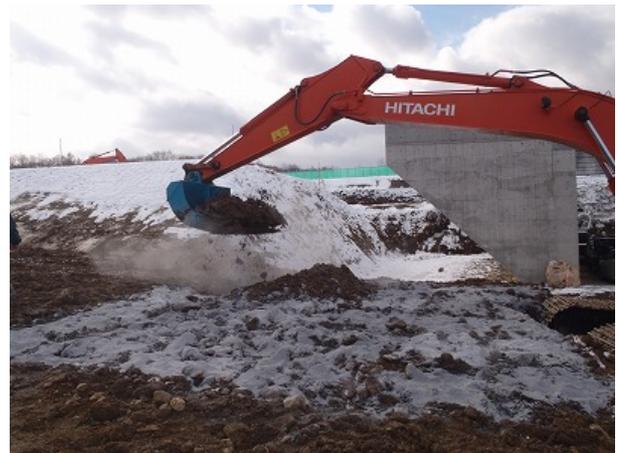
写真-6 冬期の固化材による改良

平成25年12月、生石灰系固化材により改良する施工現場において、固化材混合量を、固化材量 12kg/m^3 、 22kg/m^3 混合し、混合してからの温度変化を気温とともに測定した。写真-6は、不良土と生石灰を混合している状態である。

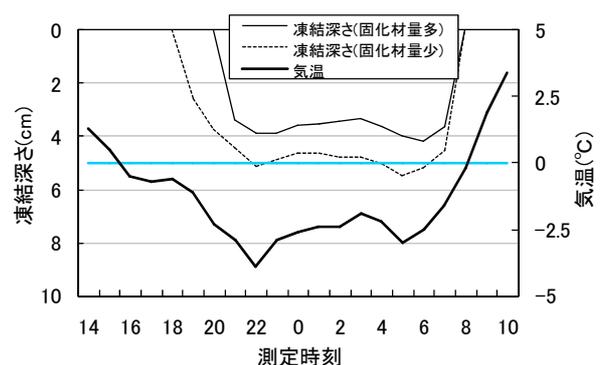
図-13 調査日の凍結深さと気温

図-13は、生石灰系固化材を混合してからの気温の経時変化と、石灰系固化材により改良した材料の凍結深さを示したものである。凍結深さは測定した温度よりマイナスとなる深さを計算した。

生石灰系固化材を混合した時刻は、固化材量 12kg/m^3 で11時、固化材量 22kg/m^3 で15時であった。固化材を混合してからの時間経過ともない気温は低下し、16時にはマイナスとなり、深夜には、 -4°C まで低下した。こ

の間、固化材量 12kg/m^3 の改良土の凍結深さは 5.5cm 、固化材量 22kg/m^3 の改良土では 4.0cm であった。

気温がプラスになると凍結した改良土はすべて融解した。固化材量が多いと発熱量が多く凍結深さが小さい傾向にある。生石灰系固化材により改良したことにより、凍結深さが低減されたと考えられる。

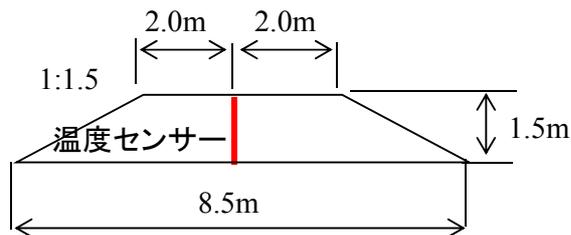
図-14 固化材により改良した材料による盛土

そこで、平成 26 年 1 月 14 日～23 日まで生石灰、高炉 B 種セメントにより、不良土を改良し、試験盛土を施工した。図-14 に示す断面で、固化材を混合しながら盛土を施工し、温度を計測した。固化材は高炉 B、生石灰である。今後データを整理して盛土内の状況を確認する。

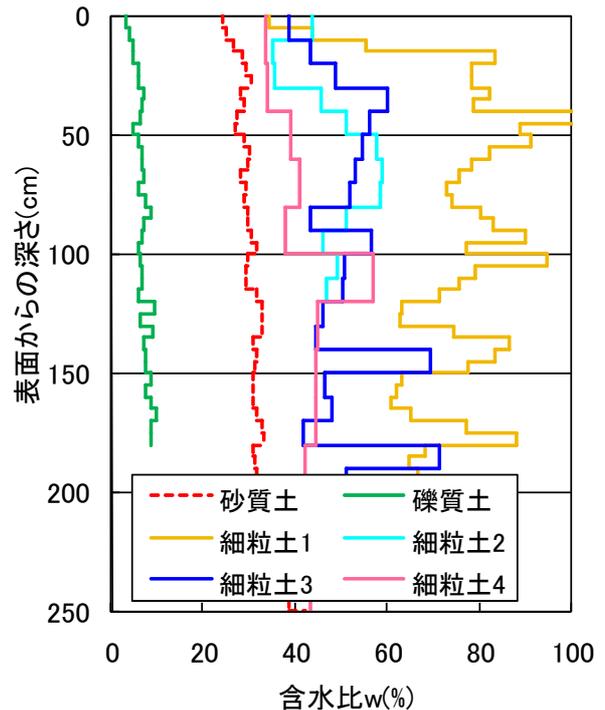
図-15 地表面からの深さと含水比の変化

北海道内の 6 箇所へ置き土された土砂について、表面からの深さと含水比の変化を調べた。図-15 に置き土表面からの深さと含水比を示す。

6 箇所すべて、置き土してから 8 月下旬～10 月中旬に採取して、測定したデータである。

砂質土と礫質土は含水比の変化が少なかった。

細粒土 1 では、盛土内部の含水比は 70% 程度であり、表面から 25cm 程度まで、30% に低下した。細粒土 2 は、表面から 50cm 程度まで含水比の低下がみられた。細粒土 3 は、表面から 30cm 程度まで含水比の低下が見られた。

全体として置き土内部までの含水比の大幅な低下改善は見られなかった。寒冷気候を利用した含水比低下は、凍結深さよりも深い箇所から、凍結付近に水分移動があることから、凍結深さまでの含水比低下が可能である⁶⁾。したがって、凍結深さが 50cm よりも深い地域では、夏期間の脱水よりも深い箇所まで含水比低下ができる。

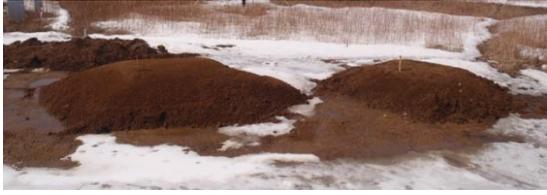
写真-7 寒冷気候を利用した含水比低下実験

なお、大型土のうによる脱水では、土のう内に土砂を投入したり、改良後土砂を土のうから取り出すなどの作業が必要であることから、平成 25 年度は、この作業をしない方法として、大型土のうを用いずに寒冷気候を利用した脱水の可能性を確認した。凍結深さよりも盛土高を高くして施工した(写真-7)。今後は、盛土融解後に盛土内部の含水比を測定する予定である。
