16-4 積雪期における安心・安全な歩道の路面管理技術に関する研究

研究予算： 運営費交付金（一般勘定）
 研究期間：平 23～平 27
 担当チーム： 寒地保全技術研究グループ（寒地道路保全チーム）
 技術開発調整監付（寒地機械技術チーム）
 研究担当者：熊谷政行，丸山記美雄，星卓見，磯田卓也，
 井谷雅司，大山健太郎
 大槻敏行，牧野正敏，三浦豪，山崎貴志，中村隆一
 齋藤要，鶴澤利樹

RESEARCH OF SAFE AND COMFORTABLE SIDEWALK SURFACE MANAGEMENT TECHNOLOGY DURING SNOW SEASON

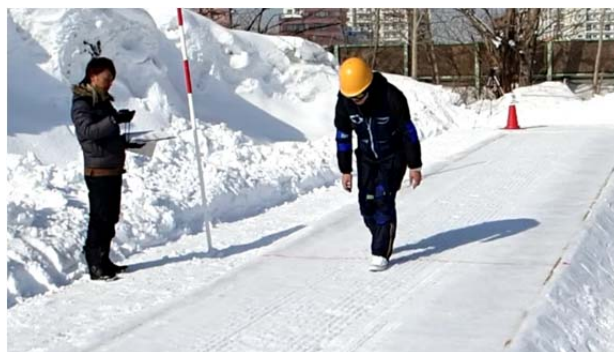
また、すべり止め材の散布量及び雪氷路面処理装置による対策効果の差異を検証するため、4種類のすべり対策条件(無対策、塩化ナトリウム、碎石(2.5mm~5.0mm)、雪氷路面処理装置)とし、散布量は道路管理者による実際の散布量を碎石:30,60,100g/m²、塩化ナトリウム:10,20,30g/m²とした。これらの路面を、高齢者による歩行をシミュレートするため、高齢者擬似ツールを装着した健常者20名(男女)が歩行し、その際の被験者の主観評価に関するアンケート調査を行った(写真-1)。アンケート調査は乾燥路面を10点とした場合の総合評価値として実施した。

写真-1 高齢模擬者の勾配部の歩行状況

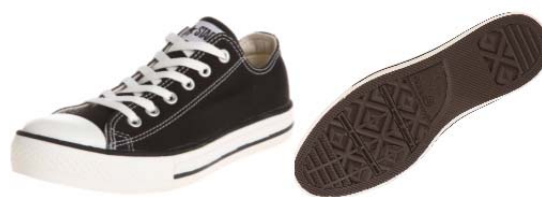
また、靴の違いによる調査結果への影響を排除するため、被験者の靴は同一のものとした(写真-2)。

写真-2 試験に使用した靴

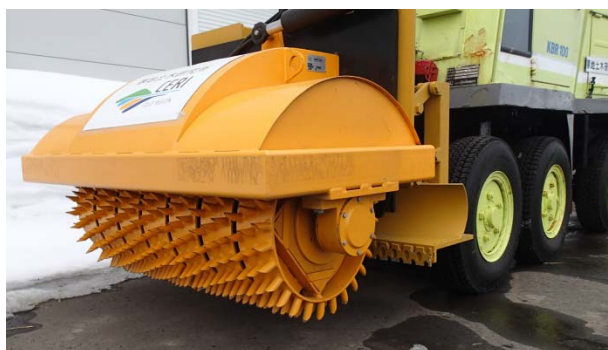
開発中の雪氷路面処理装置は、鋭利な先端を雪氷破碎の自重(1,230kg)により雪氷を破碎する構造(写真-3)であるが、雪氷が薄い場合などには、舗装に損傷を与えることが懸念される。

写真-3 雪氷路面処理装置の破碎部

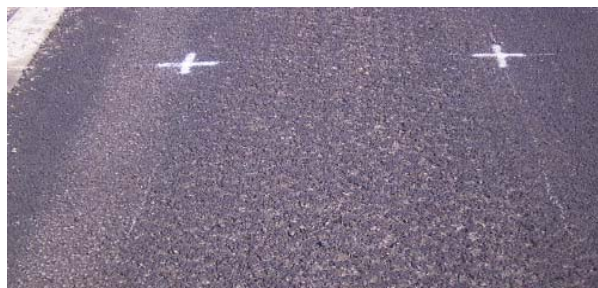
損傷形態は、ブロック系の舗装では、ブロックの角かけや割れが目立つ。アスファルト系舗装(細粒度舗装、排水性舗装)は、雪氷路面処理装置の刃先により深い傷が生じることがわかる。特に排水性舗装では、走行毎に骨材飛散が発生し、骨材飛散の影響が大きいことを確認した。また、障害者誘導ブロックは、凹凸が早期にかけて行くことを観察した。これらの結果から、舗装路面へ

写真-5 排水性舗装の損傷

写真-5~8に雪氷路面処理装置による舗装の損傷状況を示す。また、MRPにて測定したきめ深さ(MPD)の推移を図-3に示す。

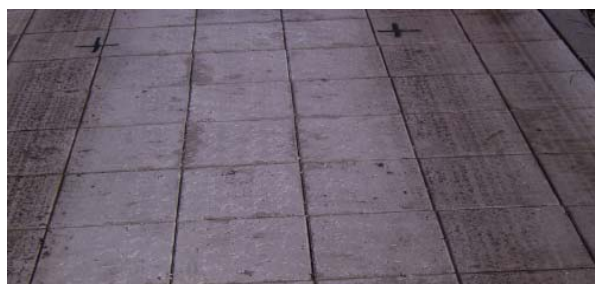
写真-6 平板ブロック舗装の損傷

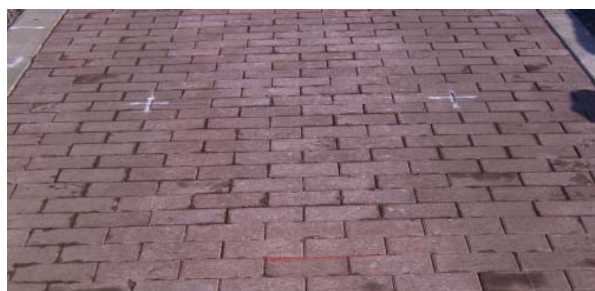
写真-7 インターロッキングブロック舗装の損傷

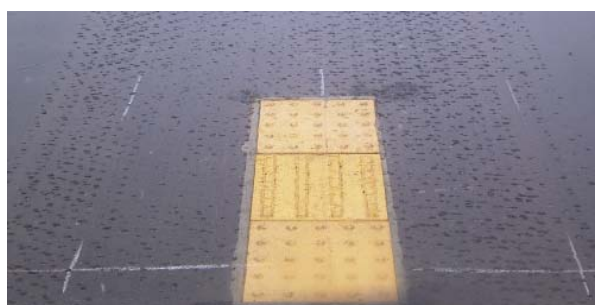
写真-8 細粒度舗装、障害者誘導ブロックの損傷

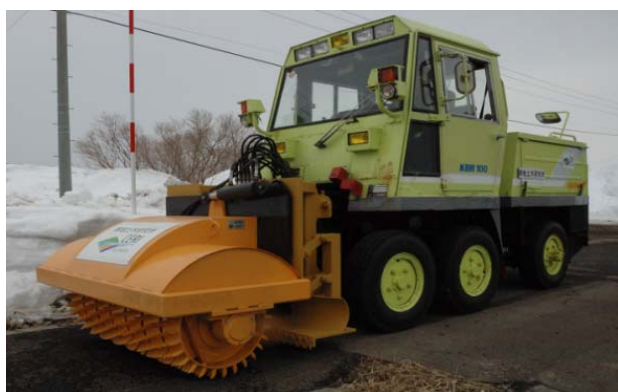
歩道除雪で使用している小形除雪車に装着し、歩道に形成された滑りやすい雪氷路面を破碎処理するもので、破碎部と排雪部で構成される（写真-9、図-4）。

写真-9 装置の全景（小形除雪車装着）

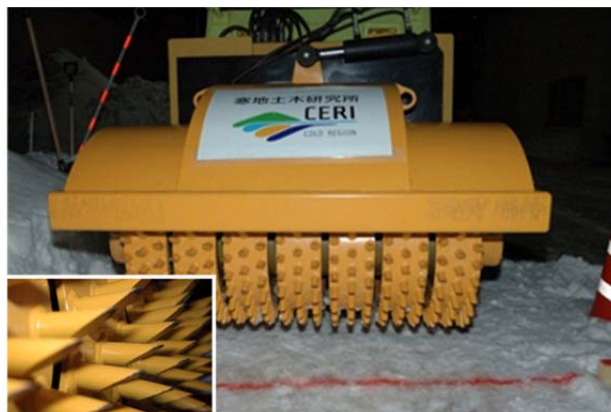
破碎部は先端を斜めに切断した丸鋼をドラム状の回転部の表面に装着（写真-10）し、装置の自重により路面に押し付け、車両の走行により自然回転させることで雪氷路面の破碎を行う。

写真-10 雪氷路面処理装置の破碎部

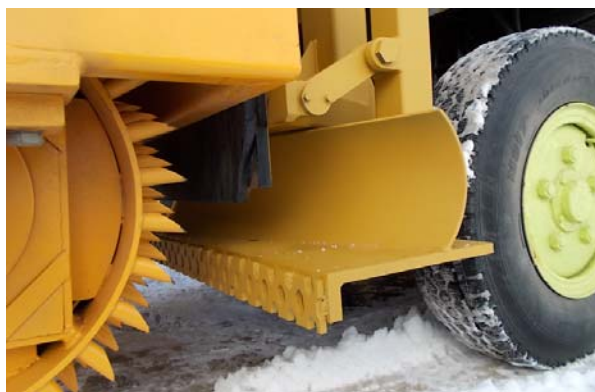
過年度の試験で、破碎部の近傍での排雪作業が、不陸追従性や機械の操向性の向上において効果があることを確認したため、排雪部を破碎部の近傍に装着し、リンク機構で路面への追従を可能とした（写真-11）。なお、押付は排雪部の自重により行う。

また、不陸追従性を維持しつつ、排雪施工によりフレーム内へ抱え込んだ破碎氷を左右へ流すため、進行方向に対して推進角 90° の高さが低いエッジと、中心から左右に各 74° の推進角を付けたブレードを組み合わせた。

写真-11 排雪部

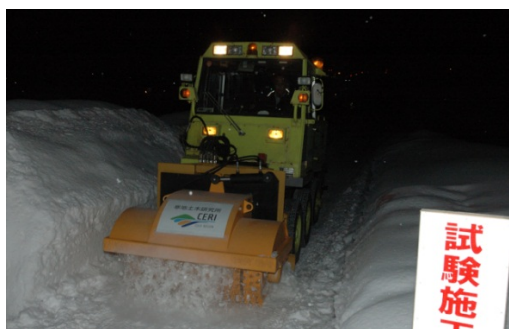
試験では気温、路面温度、雪密度及び雪硬度の計測を行い、装置の施工性、路面追従性、路面処理能力及び施工後の路面状況を確認した(写真-12)。

写真-12 現道歩道の施工状況

試験の結果、現道での装置の施工性は問題がなく、改良した排雪部についても自重により破碎部とは独立して可動することで不陸路面に追従し、破碎氷の取りこぼしもほとんどなく排雪できることを確認した。

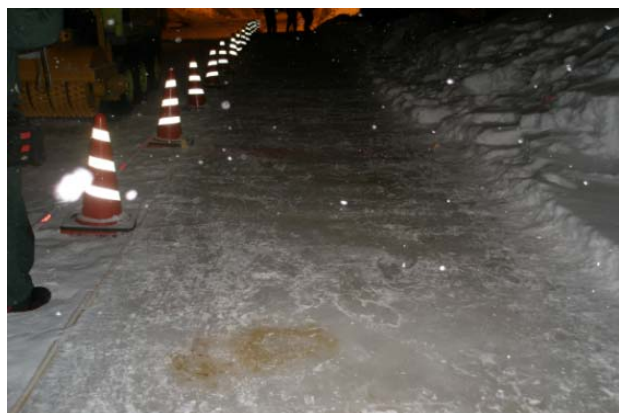
寒地土木研究所構内に雪氷路面(35m×2m)を作製し、試験を行った(写真-13)。

写真-13 作製した雪氷路面(氷板)

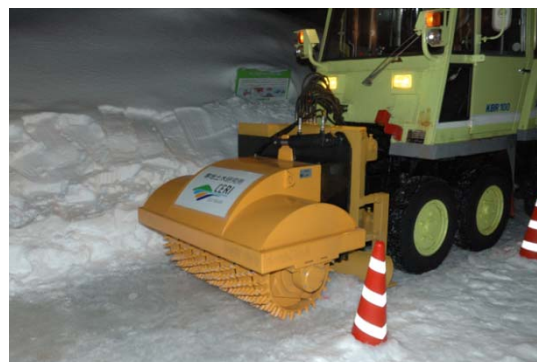
雪氷路面施工試験についても現道歩道施工試験と同様に気温、路面温度、雪密度及び雪硬度の計測を行い、装置の施工性、路面追従性、路面処理能力及び施工後の路面状況を確認した(写真-14)。

写真-14 雪氷路面での施工状況

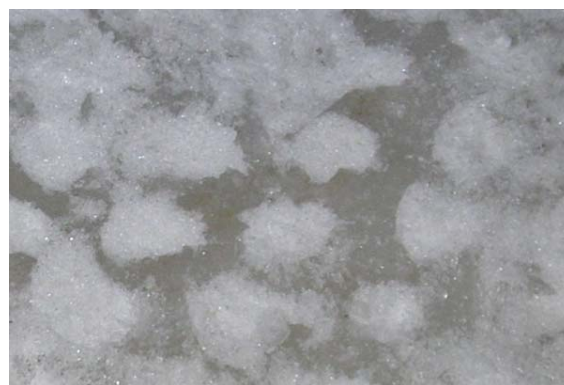
試験の結果、現道歩道と同様、装置による雪氷破碎及び排雪が可能であることを確認したが、平均雪硬度が200kg/cm²程度の硬い氷板の場合は、1回の施工では表面の滑りやすい平面部(写真-15)が残ることがわかり、合計4回の施工を行った結果、滑りにくい路面状態にするには2回以上の施工が必要であることを確認した(写真-16)。

写真-15 残った滑りやすい平面部(1回施工)

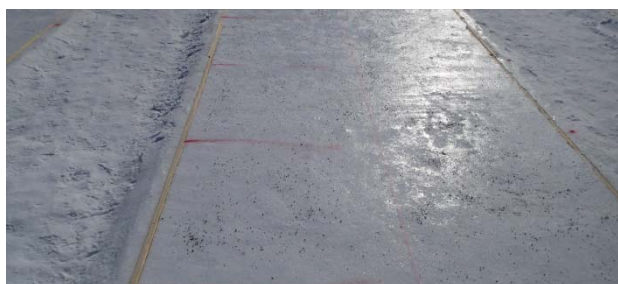
また、すべり止め材の散布量及び雪氷路面処理装置による対策効果の差異を検証するため、4種類のすべり対策条件（無対策、塩化ナトリウム、碎石（2.5mm～5.0mm）、雪氷路面処理装置）とし、散布量は道路管理者による実際の散布量を参考とし碎石：30、60、100g/m²、塩化ナトリウム：10、20、30g/m²、とした。これらの路面を、高齢者による歩行をシミュレートするため、高齢者疑似ツールを装着した健常者20名（男女）が歩行し、その際の被験者の主観評価に関するアンケート調査を行った。アンケート調査は乾燥路面を10点とした場合の「歩きやすさ」「すべりにくさ」「総合評価」として実施した。また、靴の違いによる調査結果への影響を排除するため、被験者の靴は同一のものとした。試験路面を写真-17、18に示す。試験日の気温は約-1℃で晴天であった。

写真-16 構築したアイスバーン状況（碎石散布）

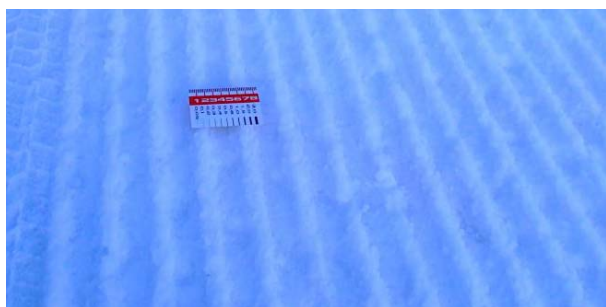
写真-17 雪氷路面処理装置施工後のアイスバーン

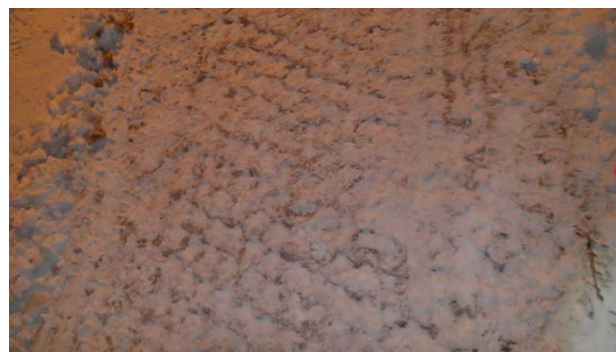
すべり止め材の散布量および調査方法は、4.1に述べたアイスバーンと比較することを考慮し、同様の方法で実施した。雪氷路面処理装置により生成された試験路面の状況を写真-18に示す。

写真-18 雪氷路面処理装置施工後の圧雪路面

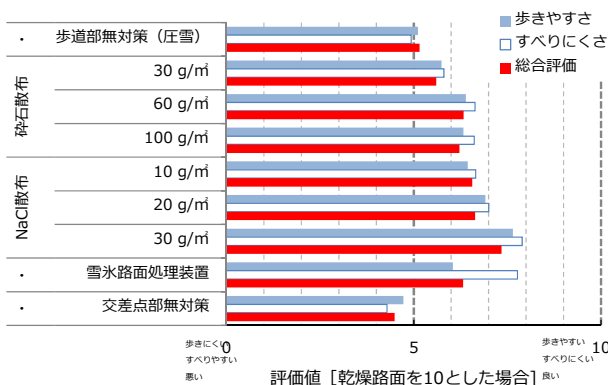
圧雪路面（実歩道）における主観評価の結果を図-6に示す。全体的にアイスバーンより高い評価値が得られていることがわかる。

砕石、塩化ナトリウムは散布量が増すごとに評価値が増加する傾向である。特に塩化ナトリウムが評価値が高い傾向であった。また、圧雪路面においては、雪氷路面処理装置は、施工後の路面凹凸により「すべりにくさ」に高い評価が得られた。これは、砕石や塩化ナトリウムと同等もしくはそれ以上の対策効果が得られることを示唆するものである。ただし、これらの評価値は対策直後のものであり、長期的な効果の持続性についてはさらなる検証が必要と考える。

図-6 圧雪路面（実歩道）における各種対策の評価値
