## 2.1 大規模土石流・深層崩壊・天然ダム等異常土砂災害の被害推定・対策に関する研究

研究予算 : 運営費交付金 (一般勘定)  
研究期間 : 平 23～平 27  
担当チーム : 火山・土石流チーム  
研究担当者 : 石塚忠範、木下篤彦、森田耕司、  
高原晃宙、清水武志

**A STUDY ON DAMAGE ESTIMATION AND MEASURES FOR SEDIMENT -RELATED DISASTERS CAUSED BY DEEP CATASTROPHIC LANDSLIDES**

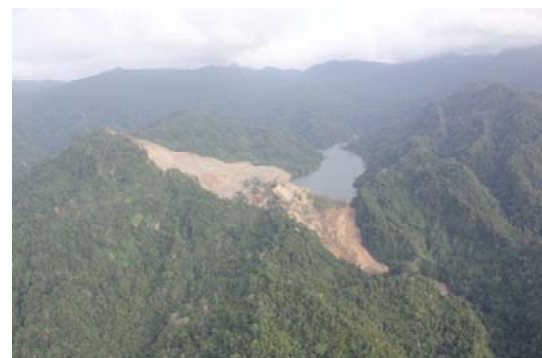
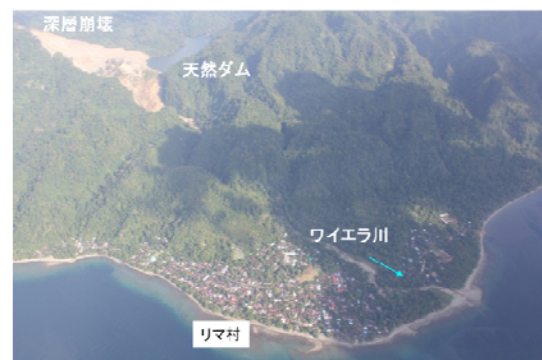
図-8 形成された天然ダムとリマ村（インドネシア公共事業省撮影）

2012 年 7 月、インドネシア・アンボン島で高さ約 140m に及ぶ大規模な天然ダムが発生した（図-7、8）。天然ダムより 2 km 下流には約 5 千人が住む村があり、天然ダム決壊による大規模土石流の被害が懸念された。土木研究所では、被害軽減のための警

2012年7月12日、ワイエラ川の河口から約3 km、右岸側の山体が大規模崩壊を起こし、天然ダムを形成した。崩壊の規模は衛星写真からの概略の推定で長さ幅約500m、深さ約100m、崩壊地面積0.67km<sup>2</sup>、標高差約300m、崩壊土砂量が約1,260万m<sup>3</sup>、と推定された。

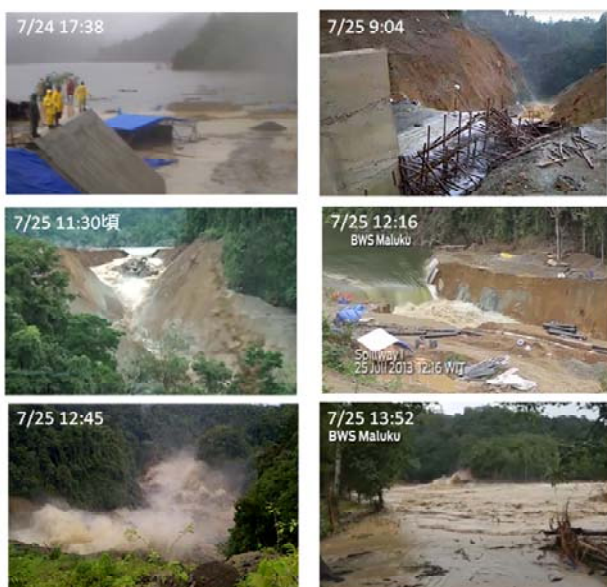
図 -10 決壊洪水の経過（インドネシア公共事業省撮影）

図-10の写真に沿って天然ダム決壊洪水の経過を述べる。インドネシア政府は、水位が急速に上昇し始めた7月以降、警戒を強めていたが、7月11日に準備水位(標高188 m)を、17日に警戒水位(同191 m)をそれぞれ突破した。そして、7月24日夕刻に、建設途中であった排水路工の敷高(標高195 m)に水位が到達し、翌25日早朝、排水路工上を越流し始めた。越流水により堤体の侵食が徐々に進行し、10時過ぎに侵食は天然ダム天端に及んだ。その後12時半前後に堤体の急速な侵食が始まり、決壊洪水がほぼピーク流量近くに達したものと考えられる。決壊に伴うサージ状の流れは、13時半過ぎにほぼ収束した。

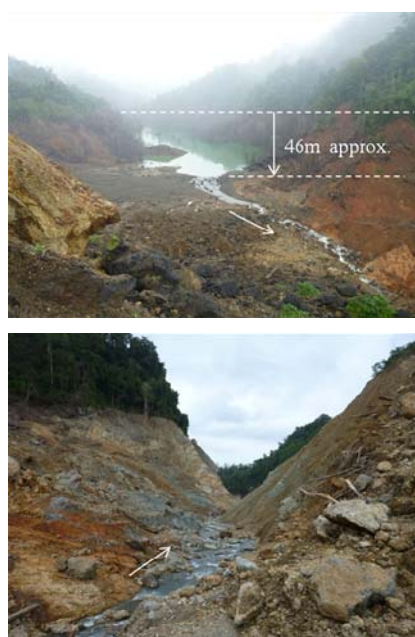
図-11 決壊後の天然ダム

決壊後の天然ダムの水位は、決壊前の最高水位より 50 メートル程度下がっており、およそ約 2,500 万  $\text{m}^3$  の湛水が流出したものと推定される。決壊により形成された現在の流路の兩岸は、右岸約 45 度、左岸約 30 度と急勾配の斜面で構成されており、急峻な河谷状を呈している（図-11）。

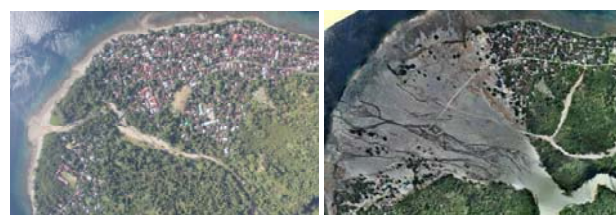
図-13 氾濫域の洪水前後の比較（左：決壊前、右：決壊後）

下流氾濫域では、旧扇状地形に沿って、溪谷の出口から海岸に至るまで土砂が堆積しており、扇状地の両端を除いて、建物の大半が流失している。氾濫面積は、およそ 37 万  $\text{m}^2$  である。残存している建物の壁面や立木に残された洪水痕跡を計測したところ、浸水深は大きいところで 3.0~3.5 m程度であった。扇状地の中央付近の建物、植生はすべて流出していることから、洪水水位はさらに高かったと思われる（図-13）。なお、これらの計測値は手持ちレーザ距離計（レーザテクノロジー社製 TruPulse 360）を用いた簡易測量等の結果によるものである。

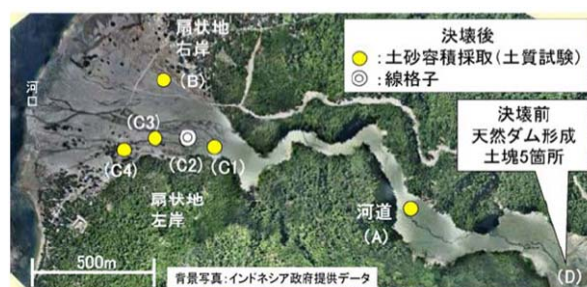
図-14 試料採取位置

試料採取位置は、粒径調査は決壊前 1 箇所、決壊後 6 箇所の計 7 箇所である。流動化した土砂の縦断

的、平面的な粒径分布を把握するため、現地において堆積土砂の状況を確認し、試料採取地点を設定した(図-14)。(A)河道内と(B)扇状地右岸では区間内および周辺一帯がほぼ同様の河床材料であると現地踏査で判断できたため、それぞれ1箇所の調査地点を設定した。
