4.3 路線を通した連続的な吹雪の危険度評価技術に関する研究

担当チーム：寒地道路研究グループ（雪氷）

研究担当者：松澤勝、金子学、國分徹哉、武知
洋太、渡邊崇史

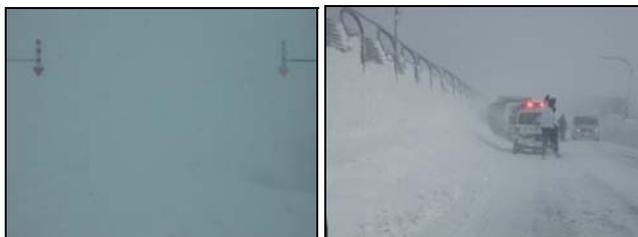
図1 冬期道路の吹雪による視程障害と交通障害

積雪寒冷地の冬期道路では、吹雪による視程障害や吹きだまりによって多重衝突事故や車両の立ち往生などの交通障害が多く発生しており¹⁾²⁾、北海道内の国道では通行止めの4割が吹雪に起因する(図1)。このため、吹雪障害の発生する危険箇所へは、道路防雪林や防雪柵などの吹雪対策施設の整備が進められている(図2)。

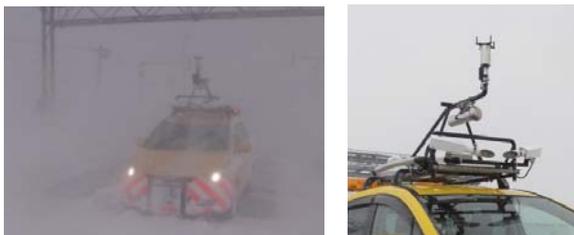
図3 移動気象観測車(プレマシー)

選定した表1に示す路線において、地吹雪の発生が予想された日に、気温計、風向風速計、前方散乱型視程計(明星電気(株)製 TZF-4)、ブレーキ踏力計、アクセル開度計、ハンドル操舵角計、ビデオカメラを搭載した移動気象観測車(図3)を用い、吹雪時の気象観測と道路映像の撮影を平成23年度から平成25年度の冬期に実施した。なお、観測時には助手席に同乗した調査員が主観的な運転危険度を表2に示す5段階で評価した。

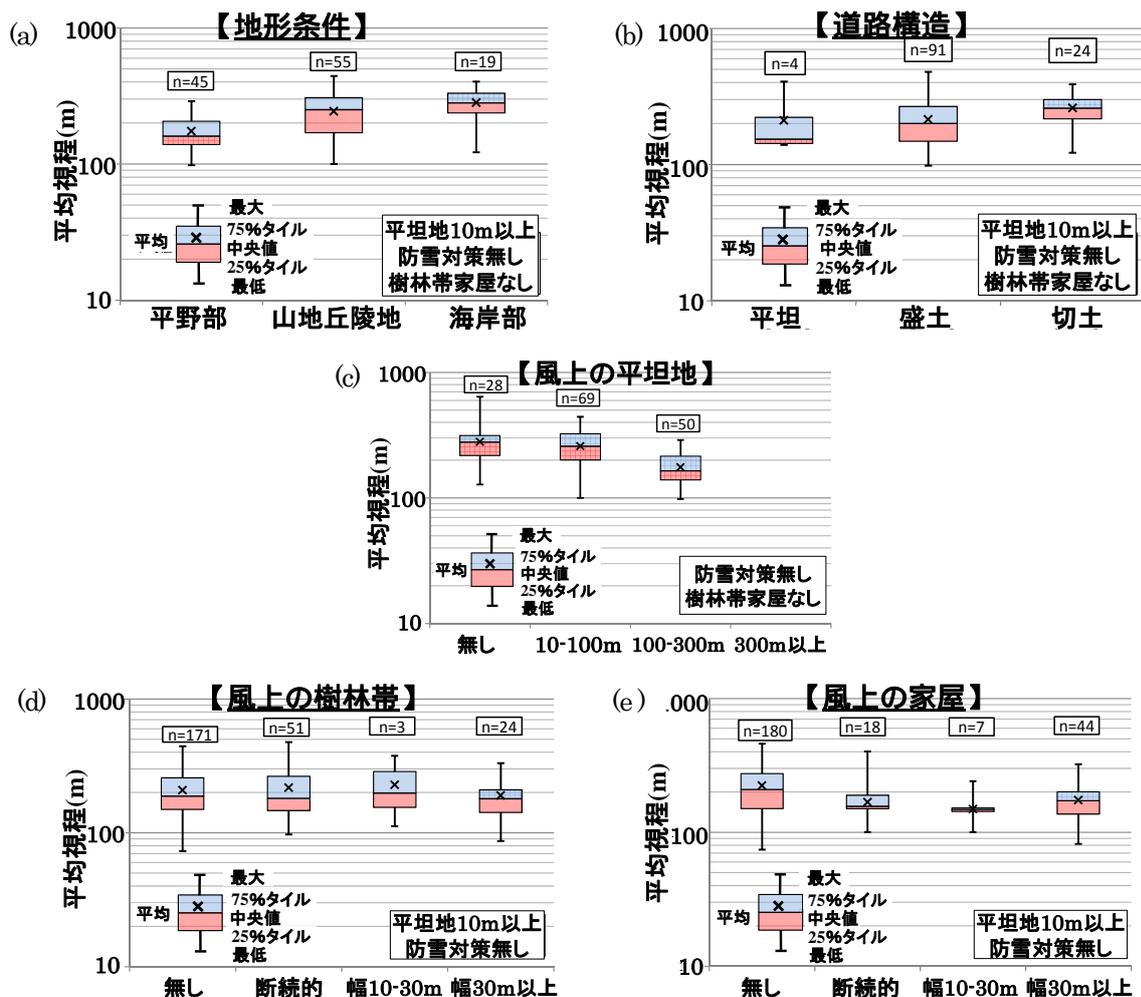
図4 平均視程と沿道環境条件の関係(R238(湧別町～佐呂間町))

地形、道路構造、風上の平坦地、樹林帯、家屋の有無やその長さや平均視程との関係を、図4にそれぞれ示す。

図4(a)より、地形条件について見ると、平野部では平均視程の中央値が160mと最も低く、山地丘陵地では91m、海岸部では121mそれぞれこの値より大きかった。山地丘陵地や海岸部は、平野部に比べ風上の吹走距離が比較的短いなど、地吹雪が発達しにくいことが要因として考えられる。また、平均視程のばらつきが山地丘陵地で大きく、海岸部で小さい傾向が見られた。山地丘陵地では、海岸部に比べ一般に地形が複雑で変化が大きいことが要因として考えられる。

次に図4(b)より、道路構造について見ると、平坦地では平均視程の中央値が154mと最も小さく、盛土では47m、切土では106mそれぞれこの値より大きかった。

さらに図4(c)より、風上の平坦地が長いほど平均視程は小さい傾向にあり、平坦地が100-300m存在する場合には無い場合に比べ中央値が161m小さかった。

一方、図4(d)より風上の樹林帯による影響について見ると、樹林帯が無い場合には幅10-30mの樹林帯がある場合と比べて、平均視程の最低値が73mから112mに大きくなるものの、中央値や平均値には大きな差が見られなかった。さらに図4(e)より、家屋による影響について見ると、家屋が存在する場合には平均視程の中央値が148mであり、家屋が無い場合の209mに対して若干低い傾向が見られた。この要因としては、家屋が連続する市街地では道路周辺に除雪による堆雪が多く存在しており、これにより視程が低下しやすいことが考えられる。

このように、沿道環境条件の中では地形条件や風上の平坦地の有無と長さ、道路構造の違いによって、視程が比較的大きく低下しており、視程への影響が大きい傾向が見られた。一方、これらの沿道環境条件と比べて、風

上の樹林帯や家屋による影響は比較的小さかった。

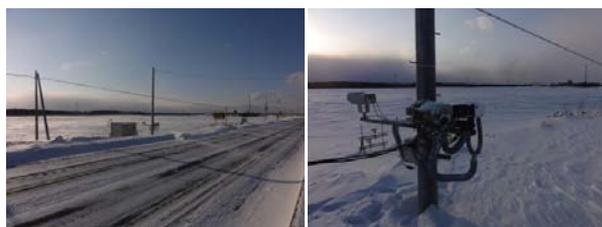
図5 定点気象観測状況(視程・風向風速)

一般国道238号 KP242 (猿払村浅茅野) 付近の路側の地上高約2mの位置に後方散乱型視程計(明星電気製TZE-4型)及び風向風速計(KDC-S04)を設置し、平成23年度から平成25年度の冬期間に、視程及び風向風速を1秒毎に計測した(図5)。

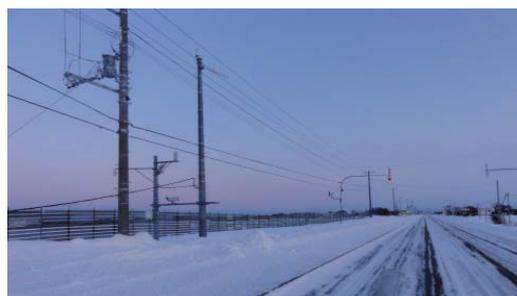
図6 道路テレメータの観測状況(気温・風向風速)

また、この定点気象観測箇所近傍である一般国道238号 KP242.28 路側に設置されている道路テレメータ(図6)で、同様の期間に観測された気温、風向風速のデータを収集した。なお、収集データは10分値である。

一般国道 238 号(猿払村浅茅野)の道路テレメータ(図 6)で計測された気温、風速データを基に、図 7 に示す地吹雪発生条件⁷⁾及び吹雪量の算定式⁸⁾を用い吹雪量を推定した。さらに、推定した吹雪量は風向データにより、風向別に累計した。

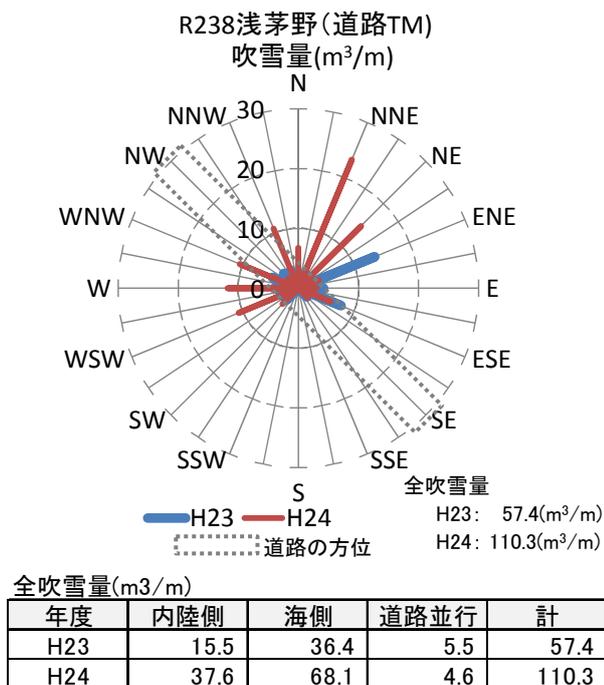
図 8 風向別の吹雪量

図 8 は、風向別に累計した一般国道 238 号(猿払村浅茅野)における吹雪量を示したグラフである。図 8 より、吹雪の風向が複数方向存在し、道路の内陸側、海側からの吹雪による累計吹雪量は、それぞれ平成 23 年度冬期にそれぞれ 15.5 m³/m、36.4m³/m、平成 24 年度冬期にそれぞれ 37.6 m³/m、68.1 m³/m、と推定された。

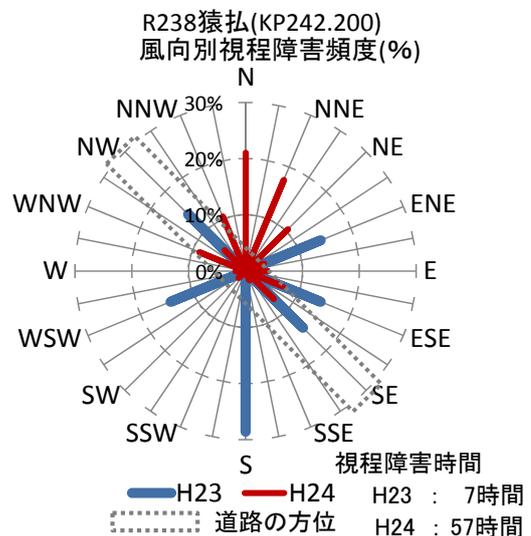
図 9 風向別の吹雪視程障害頻度

冬期間に発生した視程障害発生時間に対する風向別の視程障害発生時間の割合を、図 9 に示す。

図 9 より、視程障害の発生する風向は一定しておらず、一般国道 238 号(猿払村浅茅野)では平成 23 年度には内陸側、平成 24 年度には海側からの吹雪視程障害の発生頻度が高いなど、道路の両側から吹雪視程障害が発生していることが確認された。

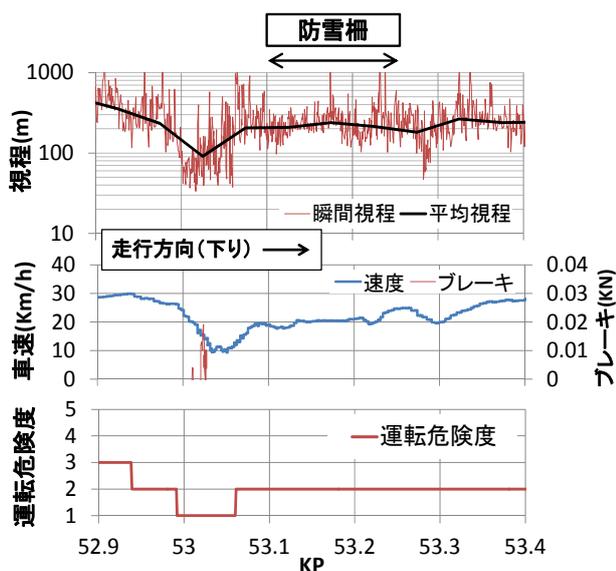
図 10 移動気象観測事例(一般国道 232 号初山別村)

図 10 は、一般国道 232 号初山別村の防雪柵端部において観測した移動気象観測結果の事例を示したものである。

図 10 より、防雪柵端部付近の 2 箇所において瞬間的に視程が 50m 未満に低下する事例が見られたが、KP53.0 から 53.1 付近においてのみ、ブレーキ操作による速度低下や運転危険度が高くなる傾向が見られた。KP52.8 付近の視程低下は瞬間的なものであり、視程の低下による運転危険度への影響はその継続時間（延長）が関与するものと考えられる。

延長 50m 毎の平均視程で比較すると KP53.00 ~ 53.05 付近では平均視程が 100m 程度まで低下しているのに対し、KP53.25 ~ 53.30 付近では平均視程が 200m 程度であり一定の区間延長毎に視程を平均して評価するなどの考慮が必要と考えられる。

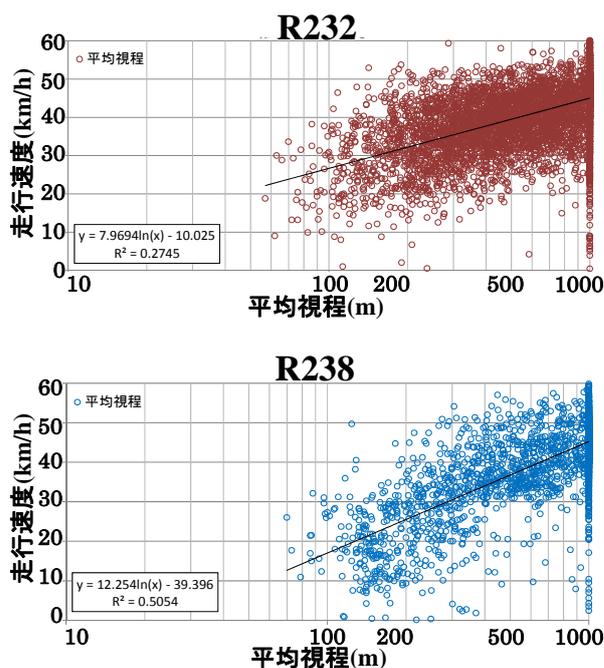
図 11 平均視程と走行速度

図 11 には、一般国道 238 号と 232 号で平成 24 年度の冬期間に取得した移動気象観測データを用い、平均視程

と走行速度との関係を整理した。

図 11 より、平均視程 200m 未満の場合に走行速度が 30 km/h 程度まで低下する傾向が見られた。

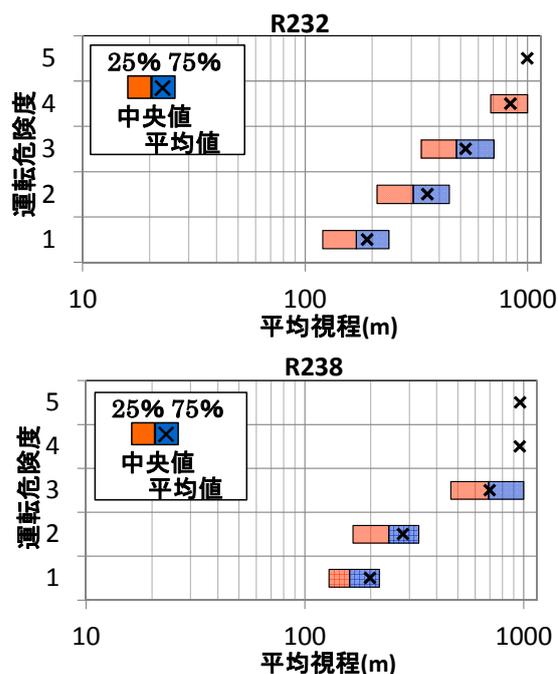
図 12 平均視程と運転危険度

次に、図 12 には同様に一般国道 238 号と 232 号で平成 24 年度の冬期間に取得した移動気象観測データを用い、平均視程と運転危険度との関係を整理した。横軸の平均視程には、各運転危険度に評価された区間の平均視程について、中央値と 25%及び 75%タイル値、平均値をプロ

ットした。

図 12 より、運転危険度が「1:運転することができず、停止」と評価された区間においては、平均視程が中央値及び平均値で 200m 未満であった。このことから、平均視程が概ね 200m 未満となる箇所では運転危険度が高いと考えることができる。

既往研究¹⁰⁾においても、視程 200m 未満から走行速度が低下し運転に影響が生じ始めることが明らかとなっている。これは、本調査で得られた視程と運転危険度の関係とも概ね一致するものと考えられる。

ただし、既往研究¹⁰⁾ではさらに視程が 100m 未満になると、個々の車両の速度差が大きくなり、車両前後の運転挙動が不安定になり始めることを指摘している。このことから、視程 100m 未満で運転危険度はさらに高まることが考えられる。
