## 積雪寒冷地における道路舗装の予防保全に関する研究

担当チーム：寒地道路保全チーム

## A STUDY ON PREVENTIVE MAINTENANCE OF PAVEMENTS IN COLD, SNOWY REGIONS

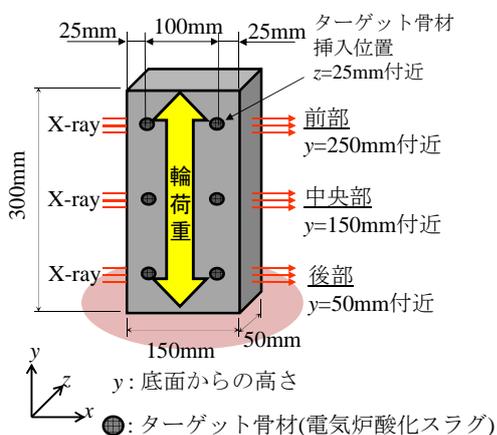
図-1 X 線 CT 撮影方法

管電圧を 300kV、スライス厚を 1mm、撮影領域を直径 150mm、画像再構成マトリクス数を 2,048×2,048 ピクセル、空間分解能を 0.073×0.073×1.0mm<sup>3</sup> に設定した。試験対象は図-1 に示すとおり、150mm×300mm×50mm のアスファルト混合物供試体である。供試体の前部(y=250mm 付近)、中央部(y=150mm 付近)、後部(y=50mm 付近)の位置において、撮影時のターゲット骨材である電気炉酸化スラグ(密度=約 3.7g/cm<sup>3</sup>)を配置して供試体の撮影を実施した。

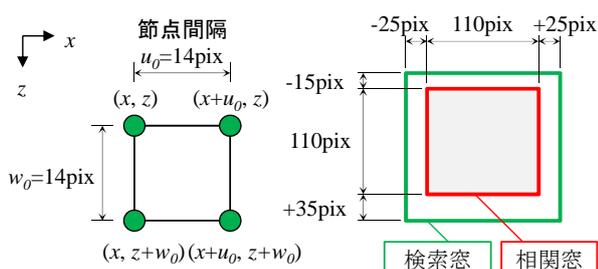
図-2 節点間隔、検索窓、相関窓の設定

ことができなかつた。そこで、**図-2**に示すように、節点間隔を14ピクセル(約1.0mm)、相関窓を6号砕石(粒径5~13mm)の対数中間値である110ピクセル(約8mm)に設定した。また、検索窓は、WT試験の最大変位、CT画像比較等から、 $z$ の+方向を検索窓に対し+35ピクセル(約2.56mm)、 $z$ の-方向を検索窓に対し-15ピクセル(約1.1mm)、 $x$ 方向を検索窓に対し $\pm 25$ ピクセル(約2.56mm)に設定した。実際の解析は、熊本大学が保有するDICプログラム"Tomowarp"<sup>5)</sup>により行った。

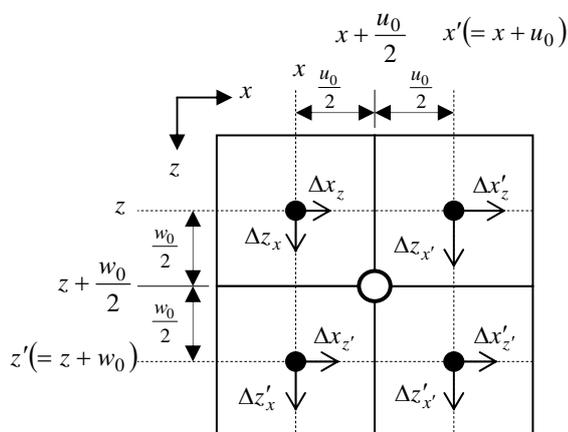
図-3 ひずみ算出のための座標系の設定

ひずみはDICにより算出された変位から計算する。ひずみの計算は**図-3**に示すように  $xz$  座標系を設定し、4つの節点の中心において計算を行う。4節点の中心における  $x$  方向のひずみ  $\varepsilon_x$  は式(2)、 $z$  方向のひずみ  $\varepsilon_z$  は式(3)で表される。

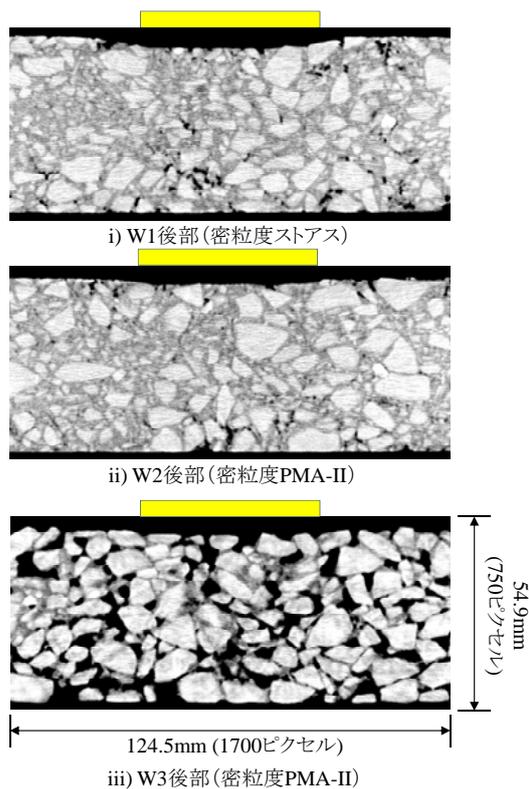
図-4 2,400回載荷時におけるCT画像

2,400回載荷時の各供試体後部におけるCT画像を**図-4**に示す。CT画像により表面のわだち掘れの形状が確認できるとともに、内部の骨材、空隙の状況を確認することができる。

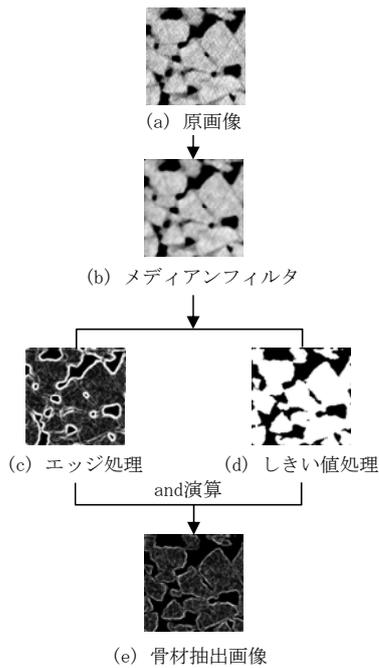
図-5 DICのための画像処理

ここで、DIC解析を行うために、**図-5**に示すような画像処理を行った。具体的には、はじめに原画像のノイズを取り除くために、メディアンフィルタと呼ばれる平滑化処理を行った。次に輪郭を抽出するためのエッジ処理と、骨材を抽出するためのしきい値処理を実施し、and演算を行うことにより、骨材抽出画像を作成した。

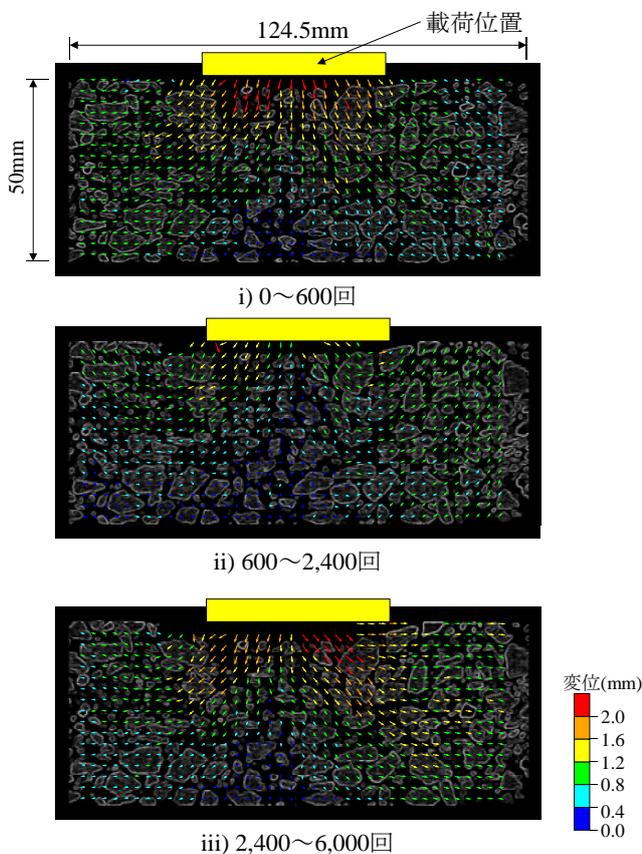
図-6 W1 後部における変位ベクトル図

W1 後部の変位ベクトル図を図-6 に示す。

0~600 回においては、荷位置の直下において、鉛直下方向への移動が卓越していることが確認でき、2mm 以上の変位が確認できる。また、水平方向は側方部において外側への移動が卓越しており、その大きさは 1mm 程度である。全体的には荷位置直下から放射状に骨材が移動していることが確認できた。

600~2,400 回においては、荷位置直下における鉛直下方向へ変位が小さくなる一方、側方部で鉛直上方向の変位が大きく、側方部で隆起していることが確認できた。

2,400~6,000 回においては、外側斜め 45°方向のベクトルが卓越しており、側方部では水平方向にも 1.2mm 以上のベクトルが確認できた。これは 600~2,400 回のケースとは反対に、鉛直に対して骨材が密な状況であり、鉛直下方向の移動が限られたために左右方向への引張りが強まったものと考えられる。

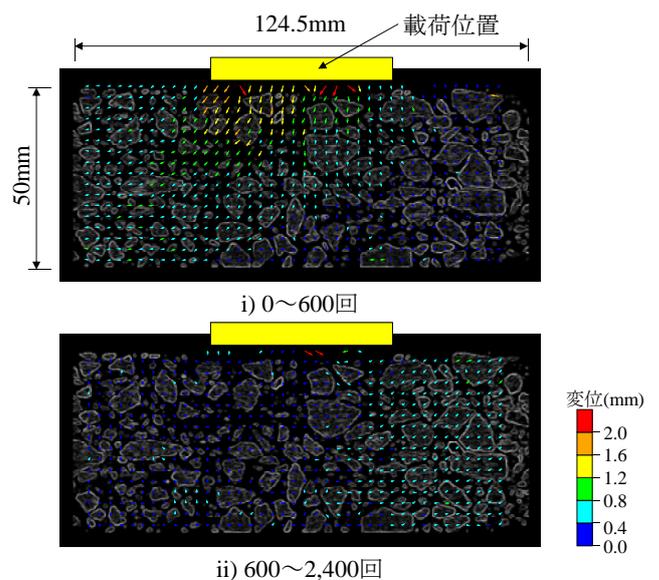
図-7 W2 後部における変位ベクトル図

W2 後部の変位ベクトル図を図-7 に示す。

0~600 回においては、輪荷重直下を中心に鉛直下方向のベクトルが卓越しており、側方への変形はほとんどが 0.8mm 以下のものであった。これは PMA-II の特性である塑性変形抵抗性やたわみ追従性が発揮されたためと考えられる。

さらに 600~2,400 回においても、ほとんど変形が生じていないことが確認できる。

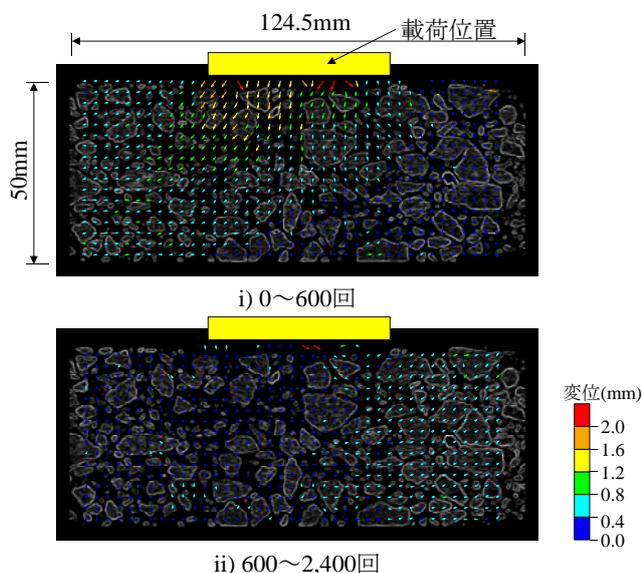
図-8 W3 後部における変位ベクトル図

W3 後部の変位ベクトル図を図-8 に示す。

0~600 回においては、W2 と同様、輪荷重直下を中心に鉛直下方向のベクトルが卓越している。一方、側方への変形は W2 に比べ変位が 0.8~1.2mm のベクトルが多くなる傾向が見られた。

600~2,400 回においては、W2 と同様、ほとんど変形が生じていないことが確認でき、骨材のかみ合わせの効果、ならびに PMA-H がもつ塑性変形抵抗性および骨材飛散抵抗性の効果が発揮されたものと考えられる。

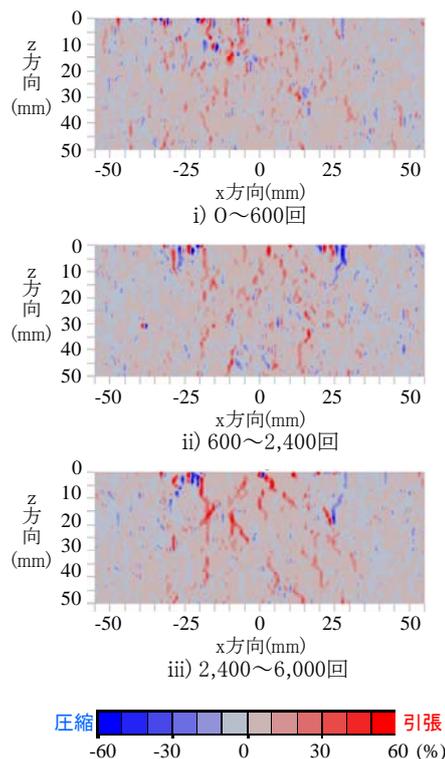
図-9 W1 後部における水平ひずみ

水平方向のひずみはアスファルト混合物の縦ひび割れに影響を及ぼす。そこで、W1 後部の水平方向のひずみを図-9 に、W2 後部の水平方向のひずみを図-10 に、W3 後部の水平方向のひずみを図-11 に示す。なお、青は圧縮ひずみ、赤は引張りひずみを表す。

W1 においては、荷重回数が増加するに従って引張りひずみが大きくなる傾向が見られた。また、0~600 回においては浅い部分で大きな引張りひずみが発生しているが、2,400 回、6,000 回と荷重回数が増えるに従い、引張りひずみの大きな部分は深い部分にまで達していることが確認できた。

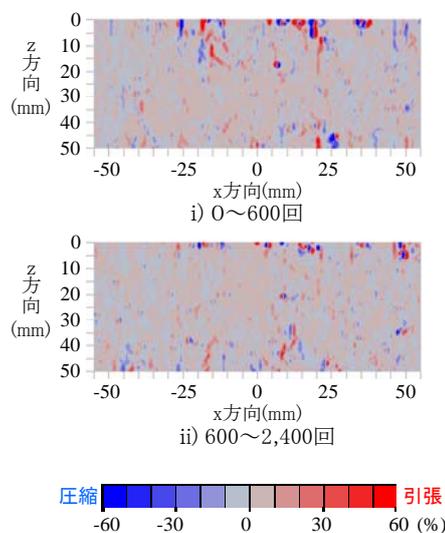
図-10 W2 後部における水平ひずみ

0~600 回において荷重直下の浅い部分で W1 より

も大きい引張りひずみが発生していることが確認された。これは、W2 は W1 に比べ、「わだち割れ」(Top-down cracking)と呼ばれる縦ひび割れが発生しやすいことを示唆している。一方、600~2,400 回においては大きなひずみは見られなかった。松野<sup>6)</sup>は「わだち割れ」の原因との一つとして、「交通解放後の早期に入るものが多い」ことを挙げているが、これを裏付ける結果となった。

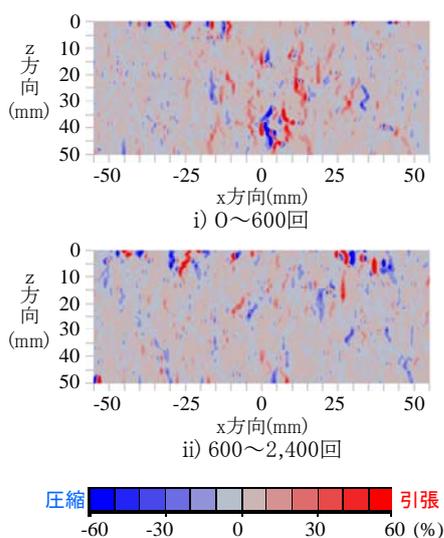
図-11 W3 後部における水平ひずみ

0~600回において密粒度とは異なり、荷重直下の深い部分で大きい引張りひずみが発生していることが確認された。Taniguchi ら<sup>7)</sup>は、北海道の高速道路のポーラスアスファルト混合物を用いて X 線 CT 撮影を行った結果、「縦ひび割れは舗装の表面からだけではなく、舗装の内部または下部から発生する」と結論づけているが、今回の試験からもこの結論が裏付けられた。600~2,400回においては、大きなひずみの発生は見られなかった。

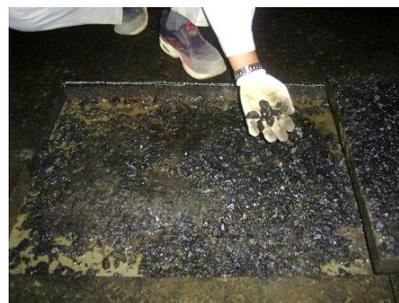
写真-1 水分の浸入による基層のはく離

道路橋は、車両による繰り返し荷重、振動、衝撃、せん断等の力学的作用や降雨、風雪、温度変化等の気象作用、さらに床版の膨張収縮などが複雑に作用する環境におかれ、舗装、床版防水層及び床版で形成される構造体が疲労を受ける。この内、床版防水層に直接接する基層用アスファルト混合物は、防水層と密着して構造体を保護するが、舗装体のひび割れや施工目地、橋梁付属物（排水柵、伸縮装置等）付近のすき間から進入した水分が混合物中及び床版上に滞水した状態で、夏期の高温時に輪荷重の作用を受けることで、混合物のはく離やブリスタリングが生じる例が散見されている（写真-1）。

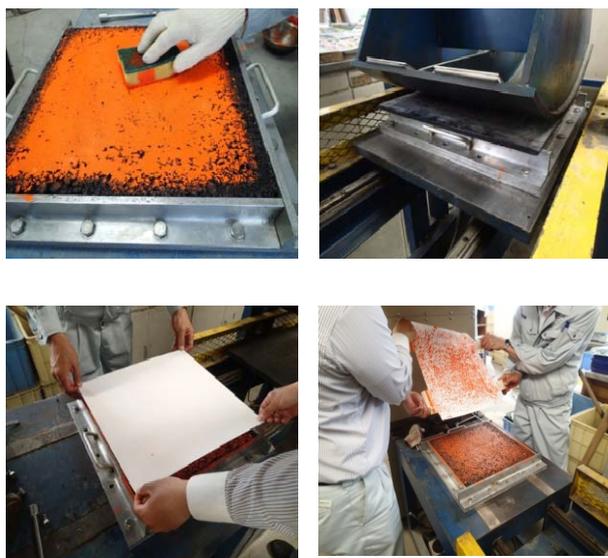
写真-2 転写作業の状況

ローラーコンパクタを用いて、供試体の底面を判面の要領で紙に転写した後、転写用紙をデジタルカメラで撮影した。転写時には、供試体上にゴム板を載せて線圧を分散した。なお、転写に使用したインクは朱色の墨汁で、転写用紙は市販の薄手普通紙である。転写の手順を表-4に、作業状況を写真-2に示す。

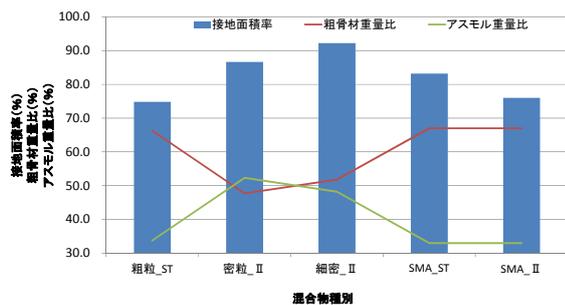
図-12 混合物別の接地面積率と粗骨材重量比及びアスモル重量比

混合物別の接地面積率と粗骨材重量比及びアスモル重量比を図-12に示す。

試験の結果、接地面積率が一番高かった混合物は細密粒度ギャップアスコン（改質II型）の92%で、次いで密粒度アスコン（改質II型）87%であった。この結果から、細密粒度ギャップアスコンは、混合物層底面の平滑性が高く、他の混合物に比べて混合物層底面の小さな間隙群の形成の割合が低いことが確認された。

また、粗骨材重量比とアスモル重量比の観点から接地面積率を比較した場合、アスモル重量比が高く、粗骨材重量比が低い混合物は接地面積率が高い傾向を示すことを確認した。

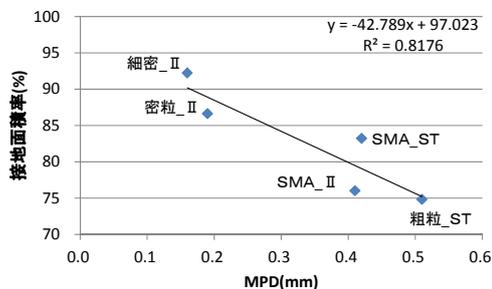
図-13 供試体「底面」のMPDと接地面積率

各混合物の供試体「底面」の MPD と接地面積率の関係を図-13に、供試体「上面」の MPD と接地面積率の関係を図-14に示す。双方の図から MPD と接地面積率には高い相関が見られ、MPD が小さな混合物ほど接地面積率が高い傾向を示していることが読み取れる。

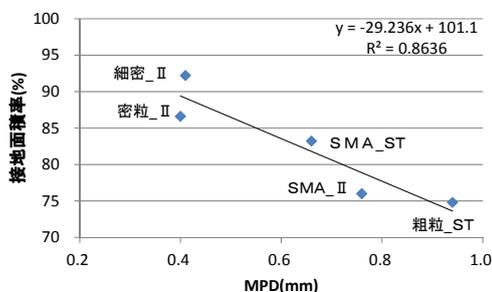
図-14 供試体「上面」のMPDと接地面積率

「底面」、「上面」ともに同様の傾向を示すことから、供試体「上面」の MPD でも混合物底面の小さな間隙群の形成の割合、すなわち非滯水性を評価できることが明らかとなった。

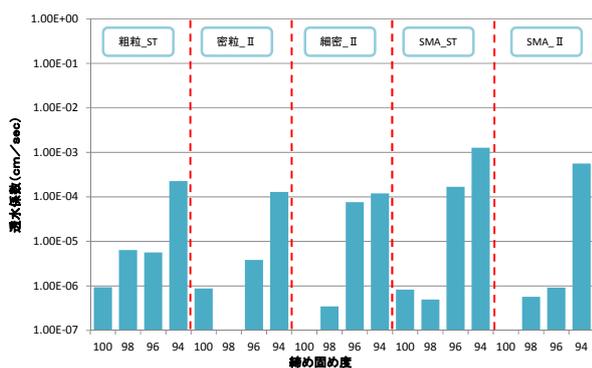
図-15 締め固め度別の加圧透水試験結果

また、混合物の締め固め度と透水係数の関係では、図-15 に示すとおり、締め固め度が低いほど透水係数は大きくなり、締め固め度が 98% を下回った場合は、不透水性を満足する混合物は無かった。

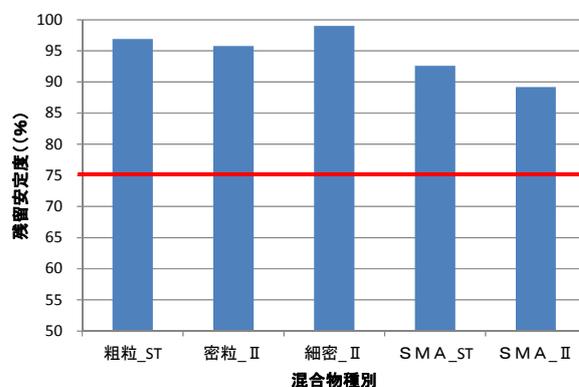
図-16 各混合物の残留安定度

開発局では水の影響を受けやすい混合物の残留安定度の規格値を 75% 以上と規定し、NEXCO も同値である。各混合物の残留安定度を図-16 に示す。

試験の結果、全ての混合物で残留安定度が 75% 以上となり、最高値は細密粒度ギャップアスコン（改質Ⅱ型）の 99% で、最低値は SMA（改質Ⅱ型）の 89% であった。残留安定度から耐水性を評価する場合、対象とした各混合物は、現状で各道路管理者が示す規格値を満足しているが、中でも細密粒度ギャップアスコン（改質Ⅱ型）は、最も耐水性に優れていることを確認した。

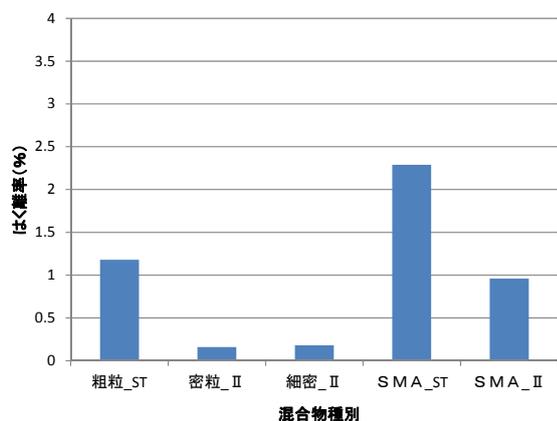
図-17 はく離率

各混合物のはく離率を図-17に示す。試験結果から、粗粒度アスコン（ストアス）及びSMA（ストアス、改質Ⅱ型）のはく離率が約1%以上であったのに対し、密粒度アスコン（改質Ⅱ型）及び細密粒度ギャップアスコン（改質Ⅱ型）は0.2%以下と低い値となった。

このことから、混合物底面に水分が存在し、交通荷重の作用を受ける条件下で混合物層の底面からはく離が進行した場合、密粒度アスコン（改質Ⅱ型）及び細密粒度ギャップアスコン（改質Ⅱ型）は、はく離抵抗性が高く、現状で用いられている粗粒度アスコンははく離抵抗性に劣ることが確認された。

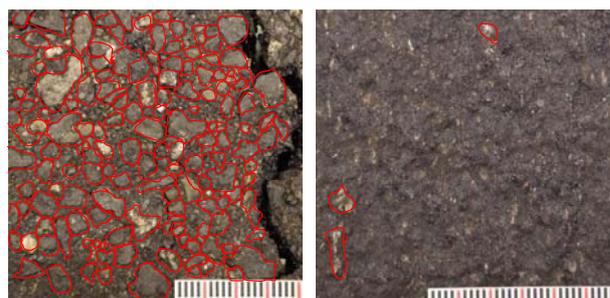
写真-4 供試体底面のはく離の状況

なお、写真-4は水浸ホイールトラッキング試験後の供試体底面のはく離状況の例であるが、粗粒度アスコン（ストアス）では供試体底面の粗骨材からアスファルト被膜がはく離している部分（赤線の囲み）が多く、これと比較して細密粒度ギャップアスコン（改質Ⅱ型）は、はく離が殆どないことが分かる。

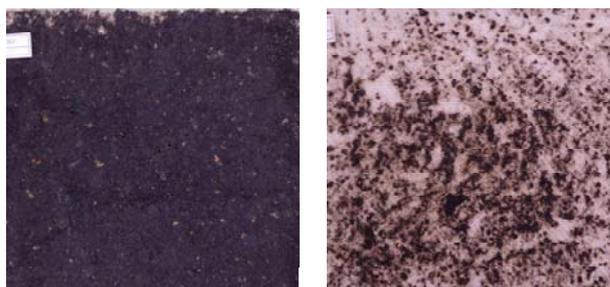
写真-5 不織布へのアスファルト付着状況

また、写真-5は、水浸ホイールトラッキング試験によって混合物中の骨材からはく離したアスファルト分が、供試体底面に敷かれていた不織布に付着している様子で、黒色が付着したアスファルト分である。これらの写真から、粗粒度アスコン（ストアス）は、細密粒度ギャップアスコン（改質Ⅱ型）に比べ

て付着したアスファルト分が多いことが分かる。また、この写真の両者の不織布の重量（不織布の重量を含む）を測定したところ、粗粒度アスコン（ストアス）の89.1(g)に対し、細密粒度ギャップアスコン（改質Ⅱ型）は23.0(g)と、混合物中の骨材からはく離したアスファルト分が少なかった。これらの不織布の観察結果からも、細密粒度ギャップアスコン（改質Ⅱ型）のはく離抵抗性が高いことが裏付けられた。

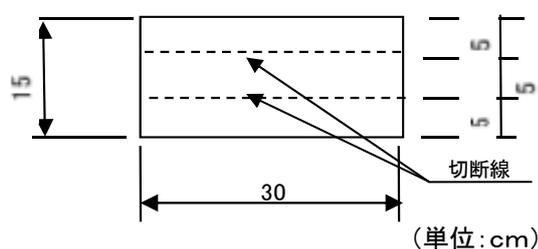
図-18 供試体詳細図  
(防水工の損傷確認用)

供試体の作製は、道路橋床版防水便覧(付録-1)<sup>12)</sup>に示される「供試体作成」に拠り、JIS A 5371 のI類に規定する厚さ6cmのコンクリート平板上にプライマーを塗布した後、塗膜系床版防水層（アスファルト加熱型）を厚さ 1.0～1.5mm 程度施工し、その上に厚さ 4cm の基層用混合物を重ねた。次に図-18及び写真-6 に示すとおり 1 体の寸法が 30cm×5cm×厚さ 10cm になるよう切斷した。

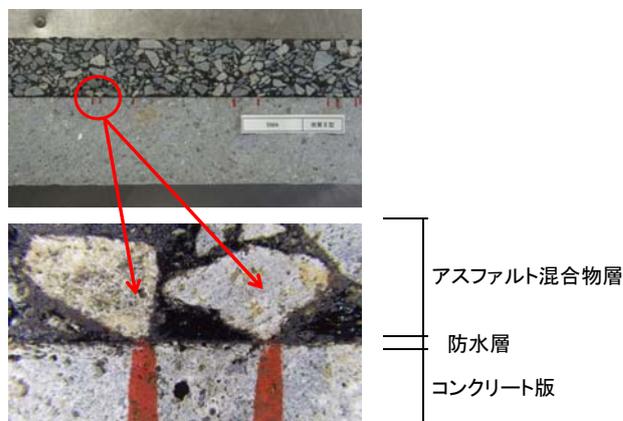
写真-7 骨材が防水工を貫通した箇所  
SMA（改質II型）の例

例としてSMA（改質II型）の供試体切斷面を写真-7に示す。アスファルト混合物中の骨材の角が防水工を貫通してコンクリート版に達しているのが確認できる。

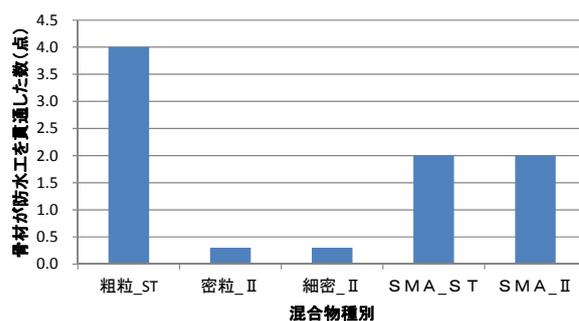
図-19 骨材が防水工を貫通した点数の比較

試験結果を図-19に示す。粗粒度アスコン及びSMA（ストアス、改質II型）は骨材が防水工を貫通

した点数が高いのに対し、密粒度アスコン（改質II型）及び細密粒度ギャップアスコン（改質II型）の点数が低い結果となった。

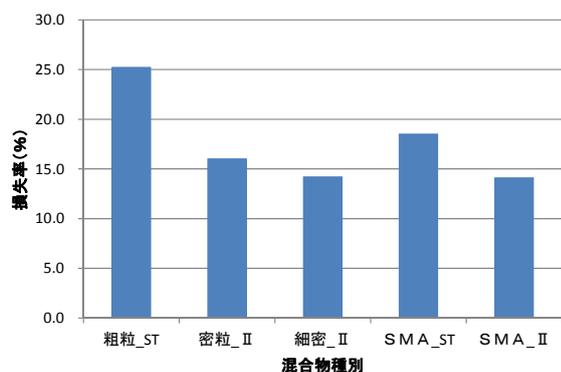
図-20 カンタブロ損失率

カンタブロ試験結果を図-20に示す。細密粒度ギャップアスコン（改質Ⅱ型）及びSMA（改質Ⅱ型）の損失率が約14%、密粒度アスコン（改質Ⅱ型）は16%という結果で、これらの混合物は粗粒度アスコン及びSMA（ストアス）と比較して、衝撃に対する抵抗性の高い混合物であることを確認した。なお、粗粒度アスコンは25.2%、SMA（ストアス）は18.5%と他の混合物に比べて高い損失率であった。これはバインダーがストレートアスファルトであることに起因すると推察される。

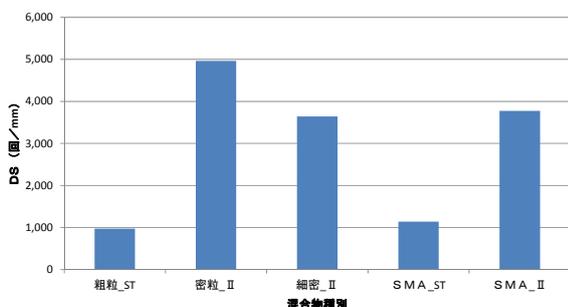
図-21 動的安定度 (DS)

ホイールトラッキング試験に抛り動的安定度を計測し、混合物の耐流動性を検証した。各混合物の動的安定度（以下、DS : Dynamic Stability）を図-21に示す。

試験の結果、ストレートアスファルトを使用している粗粒度アスコンは、DSの値が1,000（回/mm）未満、SMA（ストアス）で1,139（回/mm）であったが、改質アスファルトを用いた他の混合物が3,000（回/mm）以上であった。
