13.5 既設舗装の長寿命化手法に関する研究

担当チーム：道路技術研究グループ（舗装）

A STUDY ON METHOD FOR EXTENSION OF LIFE CYCLE ABOUT EXISTING PAVEMENT

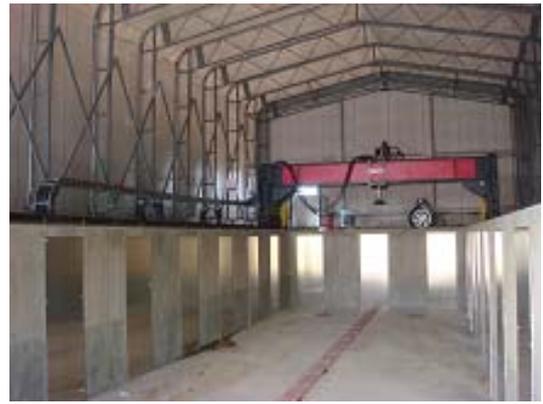
写真-1 繰返し载荷試験装置

そこで、舗装各層に土圧計等の各種計測機器を埋設した舗装の実大供試体を作製し、繰り返し载荷試験に伴う舗装内の荷重伝達状況の変化・疲労蓄積傾向等を確認することとした。試験装置は写真-1に示す土木研究所内の「舗装繰り返し载荷試験装置」であり、同写真の下半分にあるピット内に実物大の舗装供試体を構築し、実際の車道で舗装が受けるものと同様な荷重を繰り返し载荷するものである。なお、本装置は舗装の実大供試体内に任意の高さまで地下水位を発生させることが可能なものである。

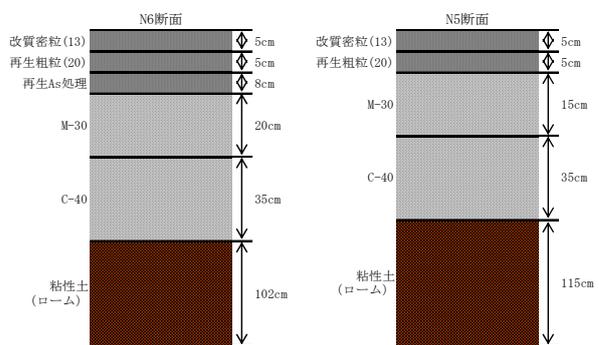
図-1 実大供試体舗装断面図

作製した実大供試体は、図-1、2に示すものである。平成26年度は、昨年度に引き続き、舗装計画交通量N5（大型車方向別日交通量250台以上1,000台未満）断面の1载荷点（図-2における载荷点No.3）において、約102百万回の繰り返し载荷試験を行った。繰返し载荷試験にあたっては、最大荷重を49kNとし、载荷板の接地圧として49kN輪荷重（複輪）における接地圧0.59MPaとなるように载荷板の径を調整（ $\phi=32.5\text{cm}$ ）した。载荷波形は正弦波（振幅1~49kN）、载荷周期は加振機の能力の最大値である2Hzとした。

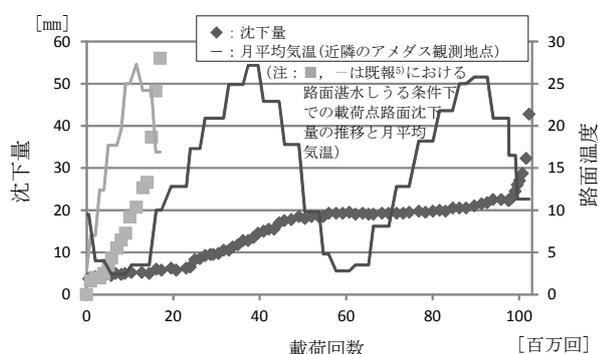
図-3 載荷点における路面沈下量の推移

载荷点における路面沈下量の推移を図-3に示す。なお、既報⁵⁾における路面に雨水が湛水しうる条件下での類似の実験結果を併記している。既報⁵⁾の路面に雨水が湛水しうる条件下では急激に沈下が進むことに対し、路面に雨水が雨水が湛水しない条件下ではその進行が緩やかである。また、97.6百万回の载荷以降、路盤上面まで地下水を与えて試験を継続した結果、急激に路面の沈下が進行した。これらのことより、水の介在の有無の影響が载荷点の路面の沈下に極めて大きな影響を与えることが分

図-6 に示す路盤層の弾性係数は、アスコン層の弾性係数の低下と同様、15 百万回載荷前後から 30 百万回載荷前後まで低下傾向を示し、その後安定するも 50 百万回載荷前前から 55 百万回載荷前後まで反転して上昇し、65 百万回載荷前後から再び低下する傾向を示した。図-3、4 を参照すると、ちょうど冬季に路盤層の弾性係数が上昇したこととなるが、アスコン層内（深さ方向に中間の位置）の熱電対による温度計測では氷点下の温度は観測されておらず、その下の層の路盤の自然含水比分の水分が凍結・融解したことによる見かけの弾性係数の変動とは考えられない。あくまで逆解析から算出した弾性係数であるが、この理由は現時点では説明できず、今後、新たな解析方法や供試体路盤の材料試験の面からも検討していきたい。また、地下水位を路盤上面まで与えた 97.6 百万回以降では不安定な解析結果となったが、これはアスコン層が押し抜きせん断状に破壊したこと、また最終的には偏心載荷となったことによるものと考えている。

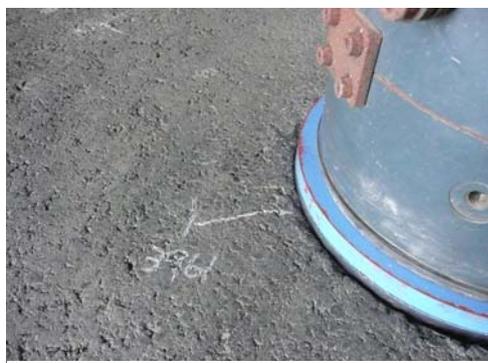
写真-2 微細なひび割れ発生状況

なお、約 40 百万回載荷時以降、試験停止時には目視で確認できない極めて微細なひび割れが確認されている。写真-2 に約 40 百万回載荷時点のひび割れ確認状況を示す。写真-2 ではチョークは実際の微細なひび割れから 1cm 程度ずらしてひいており、写真のとおり試験停止状態ではひび割れは目視で認識できない。繰返し載荷試験中の載荷・除荷に応じ、ひび割れ部がわずかに開いたり閉じたりすることにより微細なひび割れが確認できた状況である。これらの微細なひび割れは地下水位を与える前までは多少の延伸はあるものの大きな変化は示さなかった。一方、ほぼ試験終了時の 102 百万回載荷時点の載

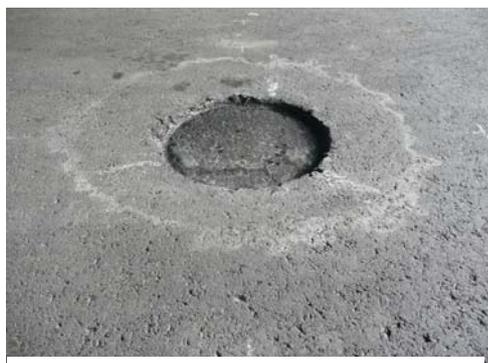
写真-3 約 102 百万回載荷時の路面状況

荷点近傍の状況を写真-3 に示す。上層路盤上面まで与えた地下水により路盤の細粒分やはく離によるアスコンのフィラー分などによる噴出跡が確認でき、これらの現象と共に載荷点の路面の沈下が急激に進行したこととなる。このことから、舗装の損傷に水の介在が大きく影響することが分かる。

で示したとおり、路盤の細粒分やはく離によるアスコンのフィラー分などによる噴出跡が最終的には確認されており、路盤上面まで与えた地下水が 2.2.1 節で報告したアスコン層に入った微細なひび割れに表面張力等により浸透し、アスコンのはく離が進行したことにより弾性係数が急激に低下したものと考えられる。このことから、舗装の構造的健全度について水の介在の有無が大きな影響を与えることが分かる。

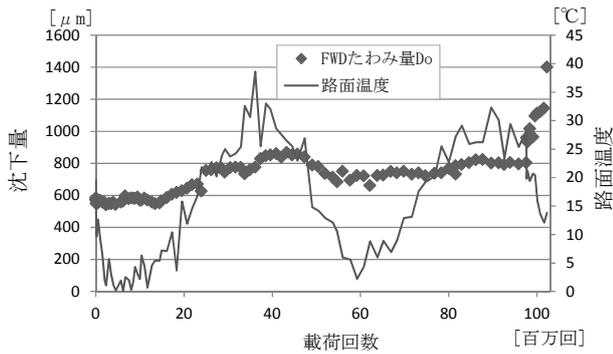
図-4 FWDたわみ量 D0 の推移

試験期間中に、随時載荷点で FWD たわみ量調査を行った。FWD たわみ量 D_0 の推移と FWD たわみ量調査時点の路面温度を図-4 に示す。なお、「舗装性能評価法—必須および主要な性能指標編—」に示されている手法に従い、荷重補正及び温度補正（路面温度等から舗装体温度を推定する方法）を行っている。温度に関するデータは路面、気温共に熱電対で計測したデータである。FWD たわみ量 D_0 についても図-4 に示す載荷点における路面沈下量の推移と同様、97.6 百万回の載荷以降、路盤上面まで地下水位を与えて試験を継続したところ、急激に大きくなる傾向を示した。FWD たわみ量 D_0 は、路床を含めた舗装全体の支持力を表すとされていることから、舗装の構造的健全度についても水の介在の有無が大きな影響を与えることが分かる。

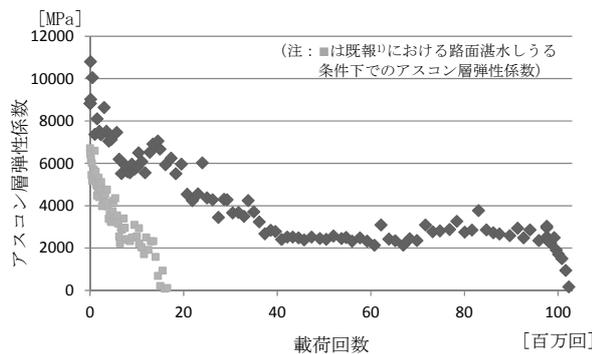
図-5 アスコン層弾性係数の推移

試験期間中に、随時載荷点で FWD たわみ量調査を行い、その FWD たわみ量をもとに多層弾性理論に基づく静的逆解析プログラム (BALM) より舗装各層の弾性係数を求めた。その結果をおを図-5～7 に示す。各層のポアソン比は、解析等で一般的に用いられている数値（アスコン層：0.35、路盤：0.35、路床：0.4）としている。なお、アスコン層弾性係数は、静的逆解析によって得られた弾性係数を丸山らの手法⁶⁾にて 20°C 温度補正を行う処理をしている。

図-5 に示すアスコン層の弾性係数は、初期の変動はあるものの約 15 百万回載荷前後まで概ね 6,000MPa 以上を保った後、40 百万回載荷前後まで低下傾向を示し、その後は 97.6 百万回載荷以降の地下水位を路盤上面まで与える前は 2,000MPa 強程度のまま大きな変動はない。一方で、路盤上面まで地下水位を与えた 97.6 百万回の載荷以降は急激な低下を示した。既報⁶⁾にて、路面に雨水が湛水しうる場合は押し抜きせん断状にアスコン層が破壊され、弾性係数も 100MPa 程度以下まで低下したことを報告しているが、路面の雨水湛水がない場合なく、地下水位も与えない間はアスコン層の弾性係数は 2,000MPa 程度で下げ止まる可能性があると言える。路盤上面まで地下水位を与えた 97.6 百万回以降は、写真-3

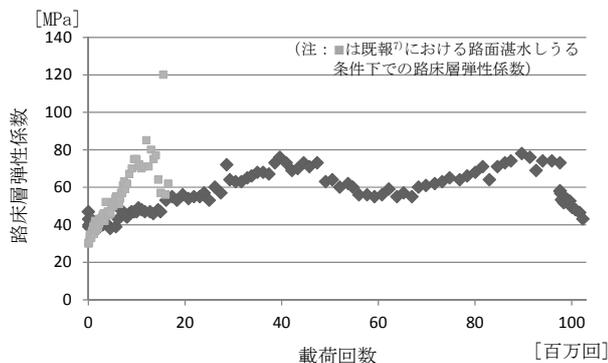
図-7 路床層弾性係数の推移

図-7 に示す路床層の弾性係数は、概ね路盤層を反転したような傾向を示しているが、路床が下面をピット（コンクリート底面）に拘束されていることから、逆解析の特徴上一方の層の弾性係数が上がればもう一方の弾性係数が下がることを意味していると考えられる。

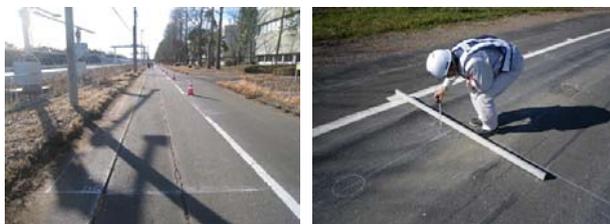
写真-4 施工箇所(左:外周道路、右:舗装走行実験場)

開発工法はひび割れを対象とした補修の効果は確認ができていたが、段差や大きなわだち掘れへの適用を目的として平成27年1月に土木研究所構内の外周道路および舗装走行実験場内の2箇所を試験施工を実施した。外周道路(幅員2.7m、延長30m)は埋設管復旧舗装による平均16mm程度の段差がある箇所であった。また舗装走行実験場(幅員3.2m、延長32m)は最大わだち掘れ量が50mmと大きな凹凸がある箇所であった(写真-4)。なお、本試験施工については、大成ロテック(株)との

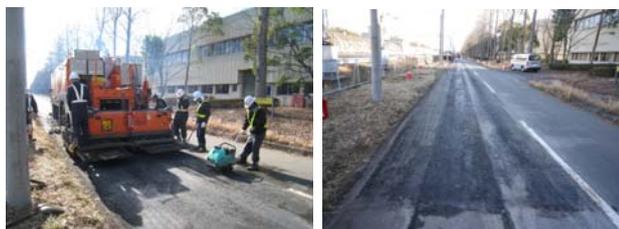
写真-5 外周道路の施工状況(左)と施工後(右)

外周道路の施工状況と施工後状況を写真-5に、舗装走行実験場の施工状況と施工中の路面状況を写真-6に示す。また、施工前後の路面性状結果を表-1に示す。

外周道路では埋設管復旧舗装による段差(平均16mm)は修正されたものの、路面のきめが施工後に大きくなり、仕上がりが粗面となった。

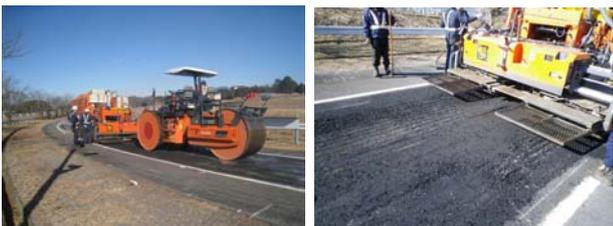
写真-6 舗装走行実験場の施工状況(左)と路面状況(右)

舗装走行実験場の施工では、大きなわだち掘れの影響とクラック箇所を補修したAs系注入材の加熱による着火の影響により、路面の加熱具合およびかきほぐし深さが不均一となり、またスクリーン前に抱え込むかきほぐし材の量が十分に確保できないなどの不具合が生じた。

また、舗装走行実験場では写真-6に示した通り、大きなわだちに対応できずに、かきほぐしの溝やポットホールが残る粗悪な路面となった。

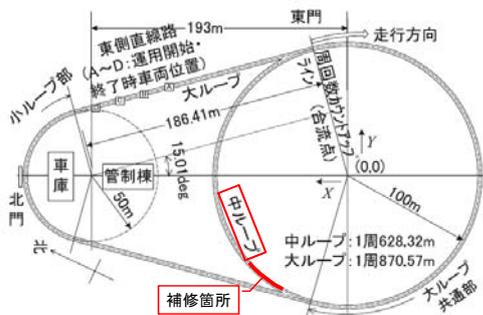
図-9 施工位置

舗装走行実験場内中ループにて試験施工を行った。施

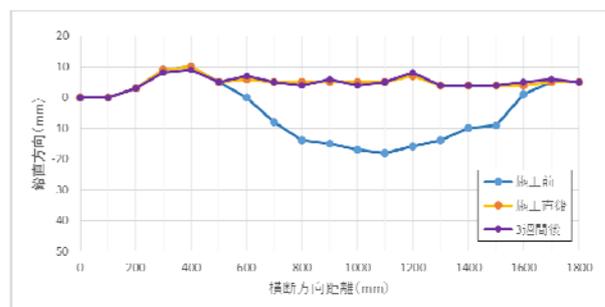
図-10 わだち掘れ深さの測定例

表-5、図-10 から施工後3週間の時点では、ひび割れ、わだち掘れの発生は確認できていない。BPNに関して、表-6 に示すとおり問題無く推移している。

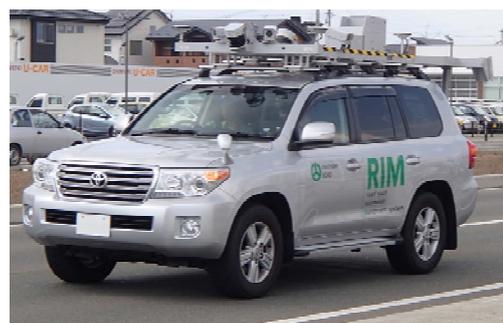
写真-9 改良型 MMS

路面管理用に改良した MMS (写真-9) について、路面の mm 単位の変状を把握可能かどうか検証すること等を目的として、舗装走行実験場中ループで高精度な三次元点群データを取得した。過年度報告にて高精度な三次

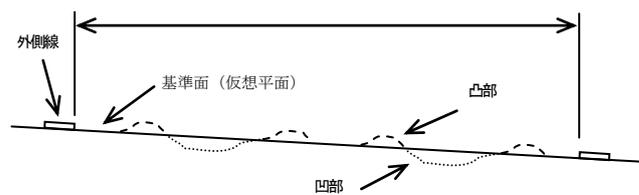
図-11 路面の凹凸部及び基準面

- ・ 両側の白線を基準とし、各測点ごとに仮定の平面を作る。(図-11)
- ・ 仮想平面を 10cm×10cm のメッシュに分割する。
- ・ 分割されたメッシュにおいて、仮想平面と計測された凹部および凸部の点群データから生成された面で囲まれた部分の体積を算出する。
- ・ 全ての凹部・凸部のメッシュ体積を合計したものを凹凸体積とする(凹凸体積は仮想平面からの変動体積(絶対値)の総和)。

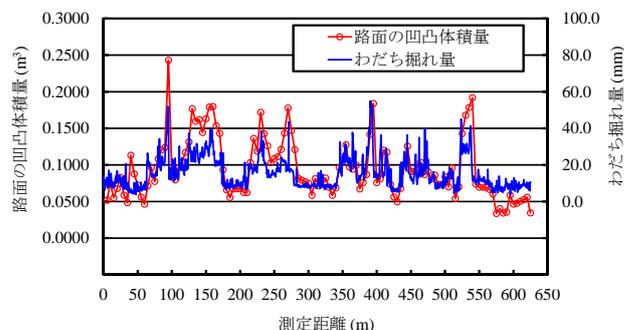
図-12 路面の凹凸体積量とわだち掘れ量の関係

舗装走行実験場内で、改良型 MMS の点群データから得られた路面の凹凸体積量と路面性状測定車のわだち掘れ量の結果を図-12 に示す。この結果から路面の凹凸体積量は当該区間のわだち掘れ量と良い一致を示しており、

改良型MMSから得られる点群データにより面的な道路管理が可能であることを示している。さらに路面の凹凸体積量とコンターを図-13に示すように上下に重ねると、コンターの色分けが定量化できていることが分かる。

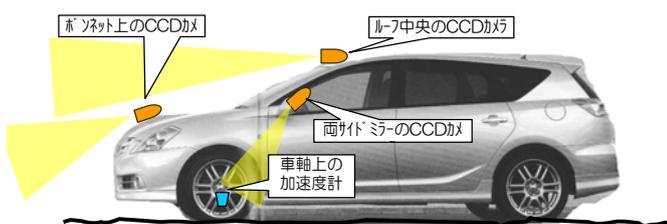
図-14 簡易測定車の装置構成例

簡易測定車は、図-14に示すように走行しながら路面のモニタリング（ビデオ撮影・静止画）、車両応答（車軸における鉛直方向の振動加速度・タイヤ/路面騒音）、車両位置情報（GPS）を同期して収録することにより、舗装路面の健全度評価を行うものである。測定は、一般に普通乗用車に各種測定装置を搭載して行いが、ベースと

なる車両の種類は必要に応じて自由に選択できるものである。なお、運転席や助手席等車両内で振動加速度を計測した場合、車両のサスペンションによる振動の緩和により路面の縦断凹凸の評価に影響を及ぼすことが考えられるため、振動加速度は車軸に取り付けることとしている。

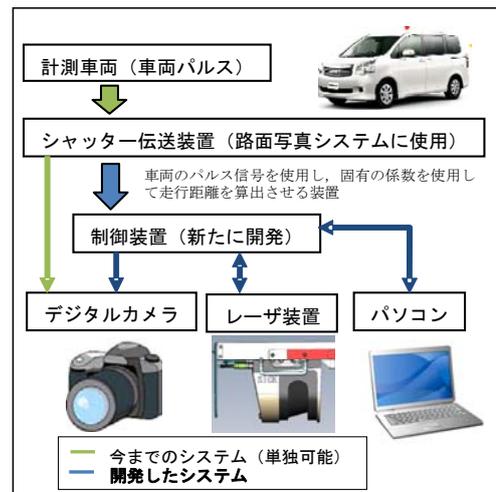
図-15 わだち掘れ評価システムの概要

過年度報告にて、車軸における延長方向の振動加速度に着目することにより縦断凹凸の評価しうることを明らかにしている。一方で、路面の3要素の一つであるわだち掘れの評価には至っておらず、またわだち掘れ評価に対するニーズも依然として高いことから、その後の検討にて、わだち掘れ評価システムを後付けシステムとして開発することとした。わだち掘れ評価システムの概要と設置状況の外観を図-15および写真-10に示す。このシステムの概要は以下のとおりである。

- ①計測装置は、車両のルーフキャリアを使用し、車両後部にレーザスキャナを設置。
- ②レーザスキャナは走行距離データと連動して制御。
- ③パソコン画面でわだち掘れ形状をモニタリング可能。

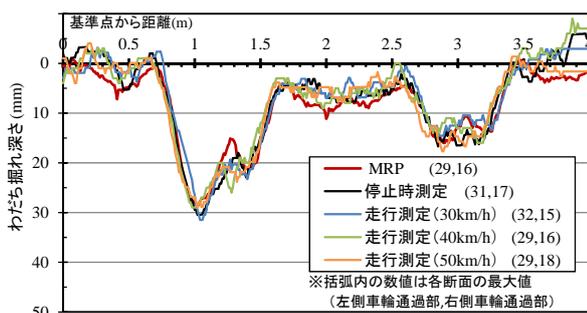
図-16 測定したわだち掘れ形状の精度確認

舗装走行実験場内で、開発したわだち掘れ評価システムにより様々な走行速度で計測したわだち掘れ深さとMRPにより計測したものの比較を図-16に示す。開発システムのわだち掘れ形状は若干ノイズによる値の乱れはあるものの、走行速度によらずわだち形状をよく捉えていることが分かる。
