## 13.7 落橋等の重大事故を防止するための調査・診断技術に関する研究

担当チーム：橋梁構造研究グループ

## STUDY ON INSPECTION AND ASSESSMENT TECHNIQUE TO PREVENT FATAL ACCIDENTS SUCH AS BRIDGE COLLAPSE

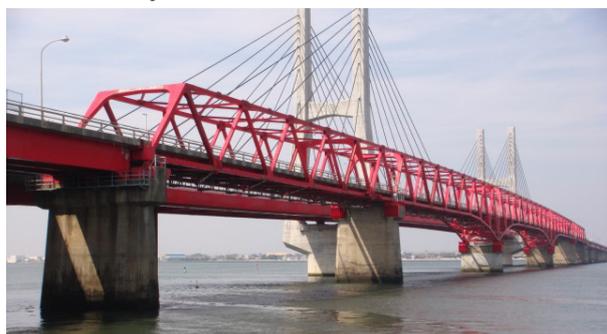
写真-2.1 撤去前の対象橋梁(手前)と新橋(奥)

対象とした橋梁は、一般国道124号線にて千葉県と茨城県との県境の利根川に架かる銚子大橋であり、橋長407mの側径間にゲルバー吊構造を有する鋼5径間下路式トラス橋<sup>2)</sup>である。写真-2.1に対象橋梁を示す。1962年に建造され、2000年の調査結果では、交通量は21,251台/12h、大型車混入率は8.5%であった。本橋は、塩害による部材の腐食損傷が著しく、過去に上下横構の交換、主構、床組の当板添接等の大規模な補修補強を繰り返してきた。供用停止前には、腐食欠損による部材耐力の低下により、通行車両が20トン以下に制限されており、2009年に新橋の供用開始に合わせて撤去されている。

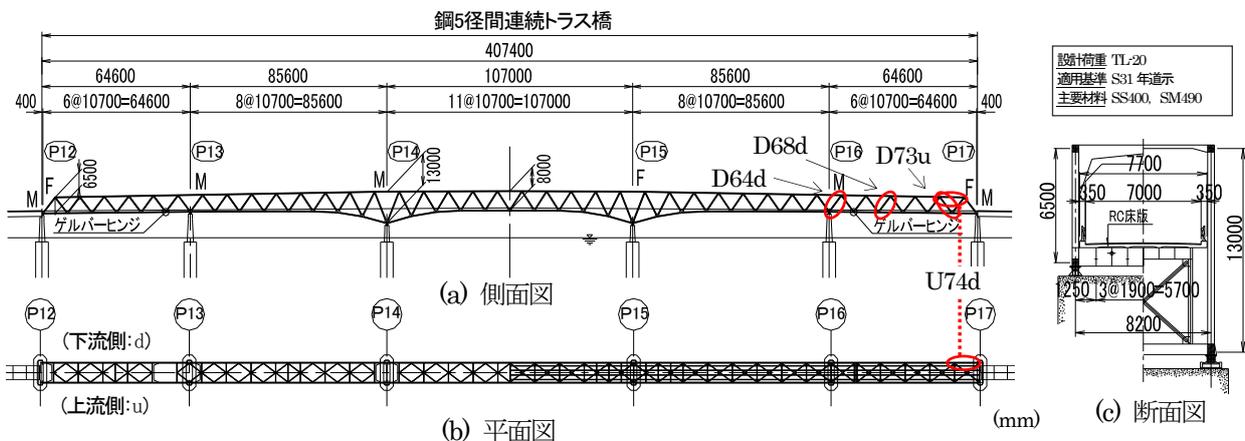
図-2.1 対象橋梁の全体図及び試験体の位置

対象橋梁の全体一般図及び試験体とした弦材及び斜材の位置図を図-2.1に示す。試験体は圧縮斜材(D73u, D68d, D64d)の3部材と上弦材(U74d)の1部材であり、鋼種はSS400の圧縮箱断面部材である。なお、部材の塗膜はあらかじめ除去しており、塗膜の状況に応じてハンマーによる手はつりとジェットタガネを併用し、狭隘で工具による作業が困難な箇所についてはウォータージェットを用いることで、鋼部材の強度特性に影響を与えないように配慮した。写真-2.2に塗膜除去後の試験

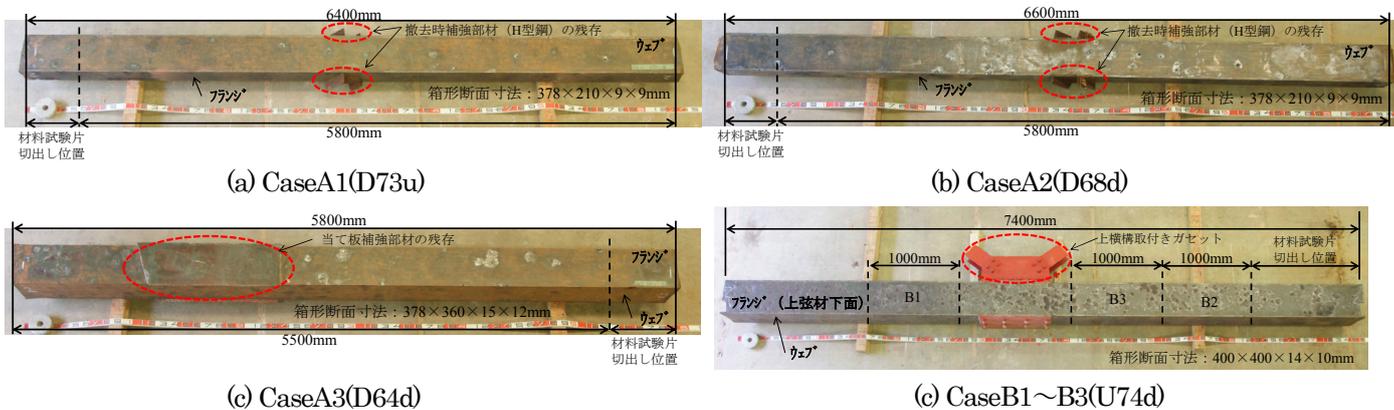
写真-2.2 塗膜除去後の試験体

体の状況を示す。本研究では、圧縮斜材の3部材については全体座屈試験を想定したCaseA1~A3と、上弦材については局部座屈試験を想定したCaseB1~B3と呼称する。写真中に示すように、全体座屈試験体(斜材)は各部材の保管時の長さを最大限担保しながら端部を切り落とし、かつ材料試験片を切り出せる範囲を部材長として設定した。局部座屈試験体(上弦材)は、長さ1,000mmの試験体3体及び材料試験片を切り出している。なお、図中の残存付属部材は、計測時には全て撤去した。また、写真-2.3に示すCaseB2の角部の溶接状況から、未溶着部が4mm程度あり、切断面の溶接部にはブローホールが生じていた。

CaseBは供用時に写真 2.2(d)に示す面（面II）が上弦材の下フランジであったことから、附着した飛来塩分が雨風により洗い流され難く、腐食損傷が他面と比較して広範囲かつ深く発生している。そのため、Bシリーズの各試験体とも面IIに局所的に健全板厚の半分近い最大腐食深さ 7mm の腐食欠損が数箇所みられる。面IIと隣り合う面I、IIIに関しても面IIと接する角部には激しい損傷が発生している。しかし、全体的には腐食量が大きくないため、計測結果を詳細に分析すると、各試験体の最小断面位置において、CaseB1は平均腐食深さ $d_{ave}$ が 0.46mm で最大断面欠損率 $R_A$ は 3.8%、CaseB2は平均腐食深さ $d_{ave}$ が 0.44mm で最大断面欠損率 $R_A$ は 3.7%、CaseB3は平均腐食深さ $d_{ave}$ が 2.89mm で最大断面欠損率 $R_A$ は 24.2%である。以上の結果を表-2.3に示す。

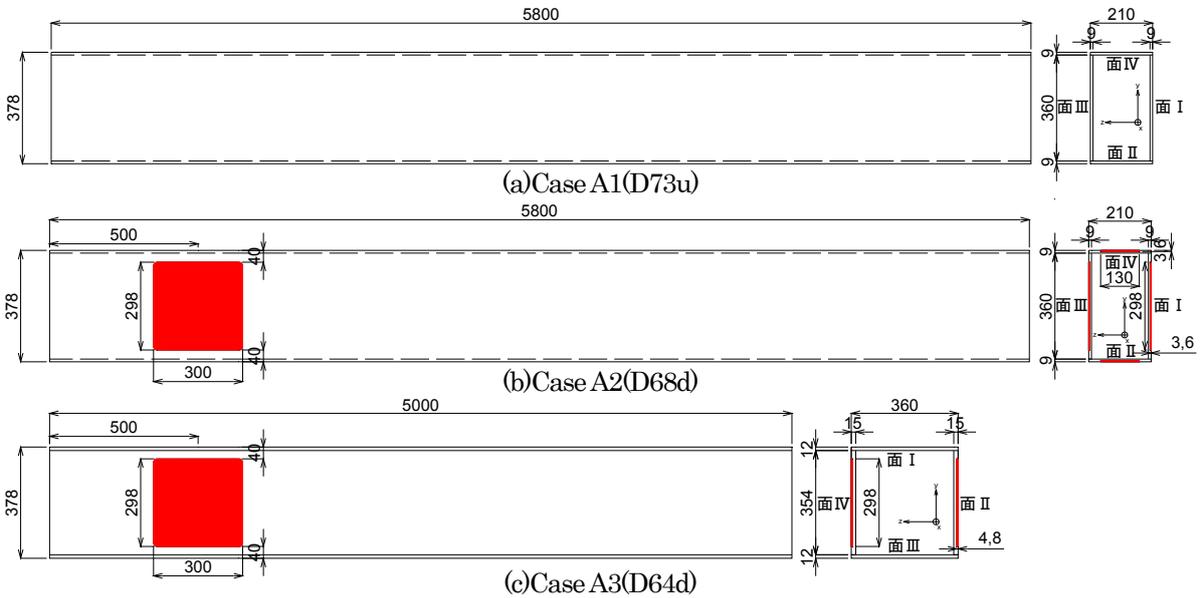
図-2.2 模擬腐食導入位置

対象部材の腐食は全体的に少なく、耐荷力への影響は小さいことが懸念された。そこで、対象部材の中で腐食の多いCaseA1とCaseB1については撤去時の腐食形状をそのまま用いることとし、腐食の少ない部材CaseA2,A3,B2,B3については機械加工により模擬腐食を導入した。図-2.2及び図-2.3に部材ごとの模擬腐食の大きさと導入位置を示す。CaseA2,A3,B3の模擬腐食は、

いずれも格点部ガセットプレート近傍に発生する斜材の腐食形状を想定しており、端部から500mmの位置を中心に導入している。また、CaseB2については、溶接部の局所的な腐食を想定している。腐食導入状況を写真-2.4に示す。

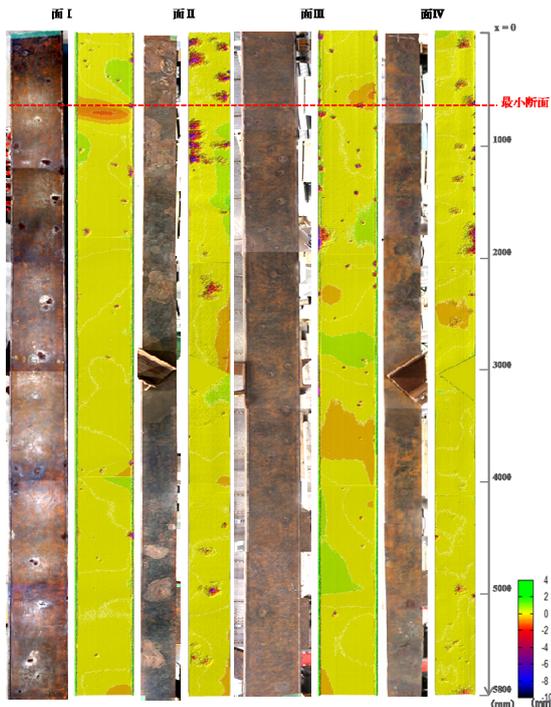
図-2.4 Case A1 の腐食分布

腐食状況及び腐食深さ分布を図-2.4に示す。面Iの腐食はほとんど発生していないが、上端から700mm近傍の位置に2mm程度の初期たわみ(凹)が見られる。また、面IIの端部(x=0~1200mm付近)には、健全板厚の半分以上となる最大腐食深さ5mmを超える腐食欠損領域が局所的に複数存在している。面III、面IVの腐食は上端から2500mmの範囲で腐食が点在しているが、全体的に少ない。平均腐食深さ $d_{ave}$ は0.59mm、最大断面欠損率 $R_A$ は6.5%であった。

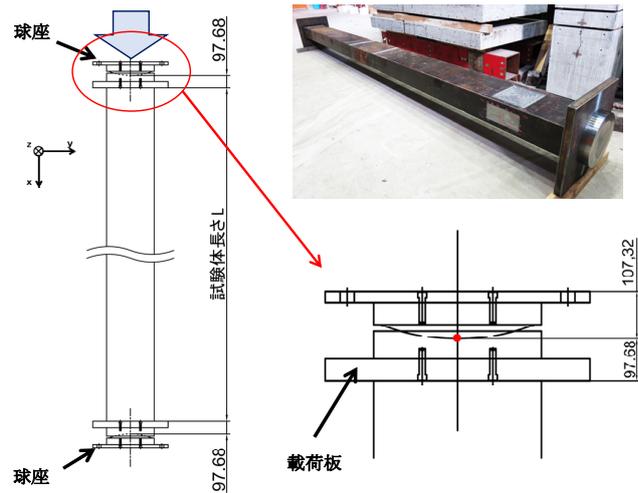
図-2.5 球座と載荷板

載荷試験は土研所有の 30MN 大型構造物万能試験機にて実施した。全体座屈を想定した CaseA シリーズの境界条件は、両端ピン支持とするために、図-2.5に示すように対象部材の両端に載荷板を溶接して球座を配置した。また、局部座屈を想定した CaseB シリーズの境界条件は両端固定支持とするために、両端は載荷板を介して耐圧盤とメタルタッチとした。載荷方法は、弾性変形域では荷重制御（載荷速度：0.01mm/s）による 50kN ピッチとし、非線形性が見られ始めた段階で変位制御に切替えて 0.1~3.0mm ピッチで載荷した。また、試験体の各所にはひずみゲージと変位計を配置し、CaseA1~A3 については載荷前に初期たわみ状況を測定した。試験体のセットアップ状況を写真-2.5に示す。

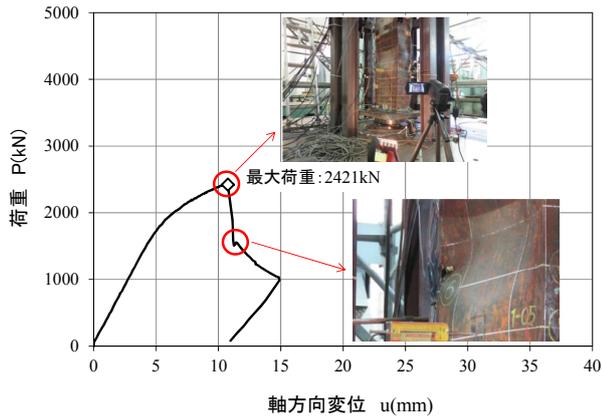
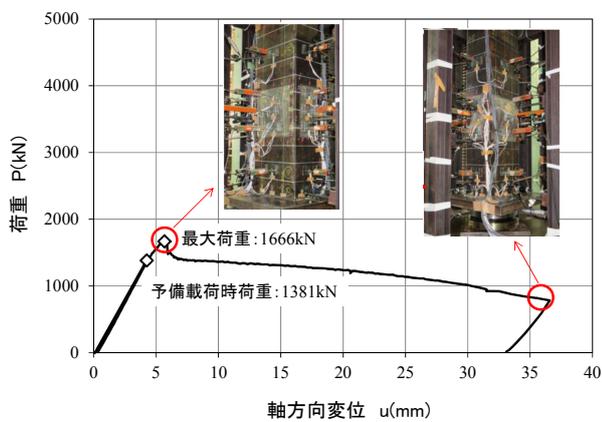
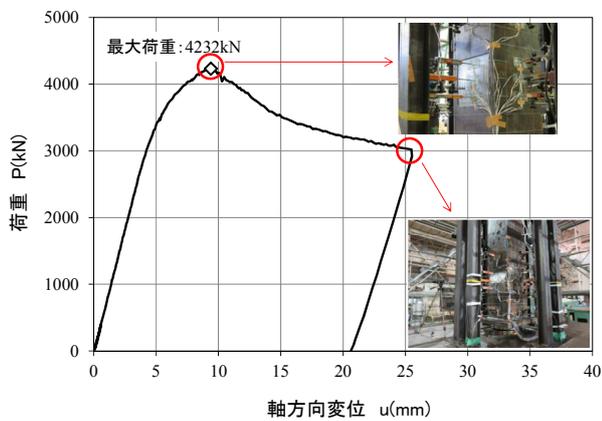
(a) Case A シリーズ

図-2.6(a)に CaseA1, A2, A3 の荷重一軸方向変位曲線を示す。

荷重 1700kN, 軸方向変位  $u=5.0$ mm 付近で初期降伏が発生すると、曲線の傾きが大きくなり、荷重 2421kN でピークに達した。最大荷重後、部材下端から 700mm 付近で変形大きく出始め、変位  $u=11.3$ mm 近傍で板の角割れが発生している。変形は、面 I の 2.0mm 以上の凹みがあった箇所がさらに凹むように変形した。

模擬腐食領域を基点に変形が出始め、最大荷重 1666kN に達した後、面 I 及びIIIの模擬腐食領域の中心部が面外方向にはらみ出すように発生した。その後、徐々に面 II 及びIVの模擬腐食領域が部材断面中心方向に凹むように変形し始め、全ての面で正弦半波の挙動を示し、変位  $u=36.5$ mm を超えて除荷するまで変形モードは一定であった。なお、CaseA2 の荷重試験では試験機と試験体の動作確認を目的とした予備荷重の段階で、セッティングの不慎により最大荷重の 83%となる 1381kN が荷重されている。

荷重 3000kN, 軸方向変位  $u=5.0$ mm 付近で初期降伏が発生するとともに曲線勾配が大きくなり、最大荷重 4232kN に達した後、模擬腐食領域を基点に変形が出始めた。変形は、面 II 及びIVの模擬腐食領域の中心部が面外方向にはらみ出すように発生し、その後徐々に側面(面 I 及びIII)にも変形が見え始め、全ての面で正弦一波の変形挙動となった。なお、変位  $u=25.5$ mm を超えて除荷するまで変形モードは一定であった。

以上、CaseA1~A3 は、いずれも柱部材としての全体座屈は発生せず、模擬腐食による最小断面領域の平板としての変形が支配的となり座屈に至っている。

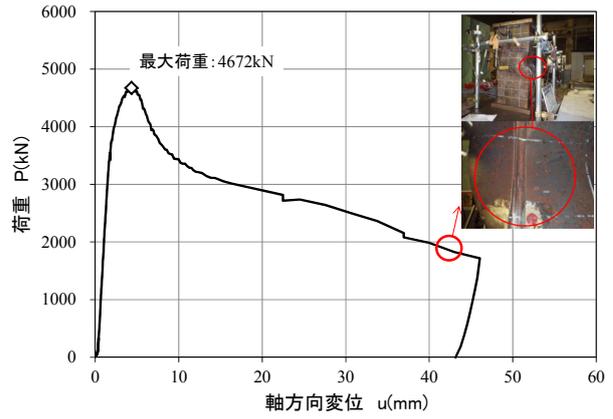
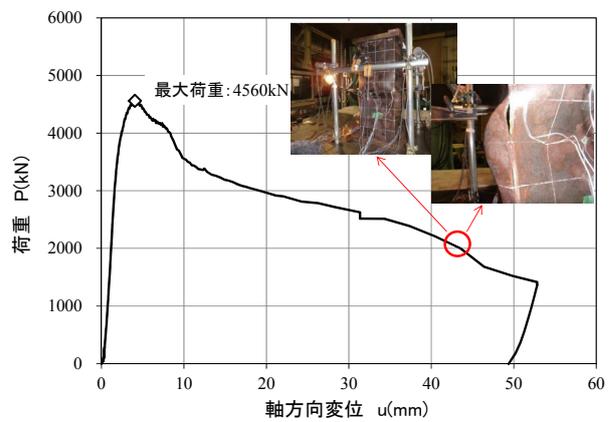
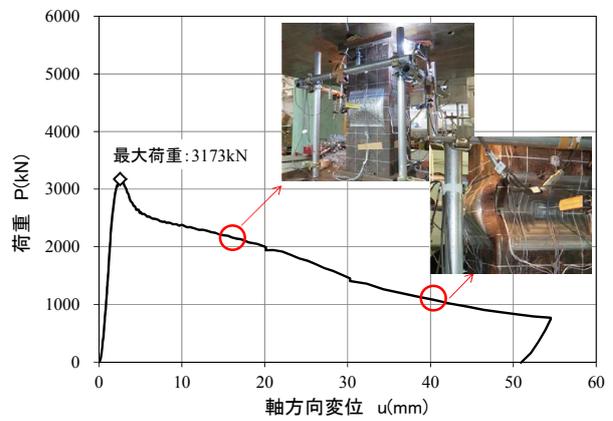
(b) Case B シリーズ

図-2.6(b)に CaseB1, B2, B3 の荷重-軸方向変位曲線を示す。

荷重 3500kN, 変位  $u=2.0$ mm 付近で初期降伏に達して曲線勾配が変化し、荷重 4672kN, 変位  $u=4.3$ mm で最大荷重に達した。最大荷重以降、部材中央部より少し

上の付近で変形が大きく出始め、面 I 及び III で箱外側に向かって凸、面 II 及び IV で凹の変形モードとなった。その後、初期変形箇所を基点に下側が逆向きに変形し、各面で正弦一波のモードなり、変位  $u=46.0\text{mm}$  を超えた時点（図中の赤丸）で溶接部に角割れが発生した。

荷重  $3800\text{kN}$ 、変位  $u=2.0\text{mm}$  付近で初期降伏を起こし、その後荷重  $4560\text{kN}$ 、変位  $u=4.1\text{mm}$  でピークに達した。最大荷重以降、部材中央部より少し下の付近で変形が大きく出始め、面 I 及び III で箱外側に向かって凸、

面Ⅱ及びⅣで凹の変形モードとなった。その後、初期変形箇所を基点に上側が逆向きに変形し、各面で正弦一波のモードとなり、変位  $u=43\text{mm}$  付近で面Ⅰ－Ⅱ間のビード部の模擬腐食近傍で角割れが発生した。最終的には模擬腐食を導入したビード部4箇所のうち3箇所角割れが発生した。

荷重 2500kN, 変位  $u=1.6\text{mm}$  付近で初期降伏を起し、その後荷重 3173kN, 変位  $u=2.5\text{mm}$  でピークに達した。最大荷重以降、部材中央部で変形が大きく始め、面Ⅰ及びⅢで箱外側に向かって凸、面Ⅱ及びⅣで凹の正弦半波モードとなった。また、変位  $u=40.0\text{mm}$  付近で角割れが発生し、最終的には3箇所角割れが発生した。

以上、CaseBシリーズの局部座屈を対象とした载荷試験では、いずれも短柱としての典型的な崩壊形式を示した。変形モードは正弦半波や正弦一波で現れているが、波長の大きさや発生箇所と相違が見られ、複雑な挙動を示している。また、角割れは面外変形が進んだ時点（最大荷重から約60%低下した時点）で発生した。

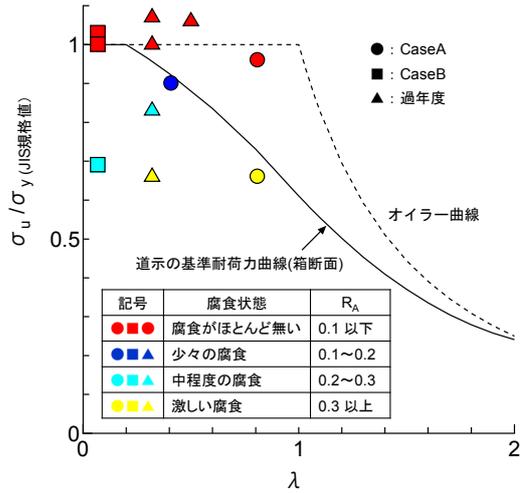
図-2.7 換算細長比と耐力の関係

载荷試験結果の耐力に対して換算細長比との関係を図-2.7に示す。なお、図中の縦軸の降伏応力にはJIS規格値の  $\sigma_y=245\text{N/mm}^2$  を用い、過年度に実施した载荷試験結果<sup>2)3)2)4)</sup>も併記している。腐食量がほとんどない  $R_A < 0.1$  の試験体は、道示の箱断面を有する柱の基準耐力曲線を上回っており、腐食量が増大するにしたがって実験結果は曲線を下回っている。また、腐食量の激しい  $R_A > 0.2$  において、残存耐力は降伏強度の65~85%にまで低下している。

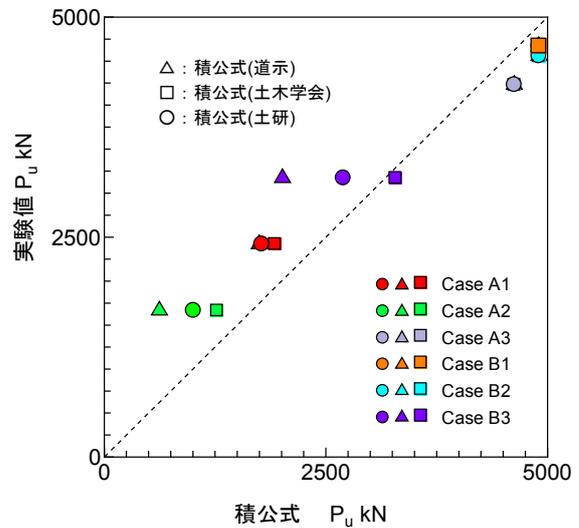
図-2.8 载荷試験結果と積公式の比較

図-2.8は、载荷試験結果と道示の積公式から算出した各耐力結果を比較したものである。これらの結果から、土研式および土木学会式の積公式により算出した連成強度は、道示の積公式による連成強度よりも実験値に対して比較的良好一致している。なお、CaseA3, CaseB1, CaseB2の結果が各積公式で同じ値をとる要因としては、この試験体の腐食減肉量では換算幅厚比  $R$  が0.7以下となるためである。なお、これらの積公式は実験データや解析に対する下限側の耐力曲線ではあり、安全率の取り方がそれぞれ異なることから、単純に実験値との差により精度を議論できるものではない。

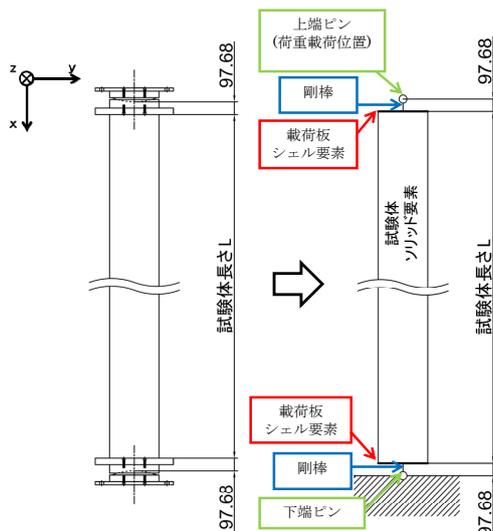
図-2.9 CaseA シリーズのモデル化

腐食減肉を伴う部材の残存耐荷力を解析的に検証するために、腐食計測データを FEM モデルに反映した弾塑性有限変位解析を実施した。実験装置と試験体の FEM モデルを図-2.9 及び図-2.10 に示す。図-2.9(a)に示す CaseA シリーズにおける試験体の両端部はピン支持であるため、図-2.9(b)に示すように試験体両端から球座中心までの距離を考慮するために剛な梁要素 ( $E=1.0 \times 10^{10}$ ) を配置した。また、試験体の両端部の載荷板にはシェル要素 ( $E=1.0 \times 10^{10}$ ) を、試験体にはソリッド要素を用いた。

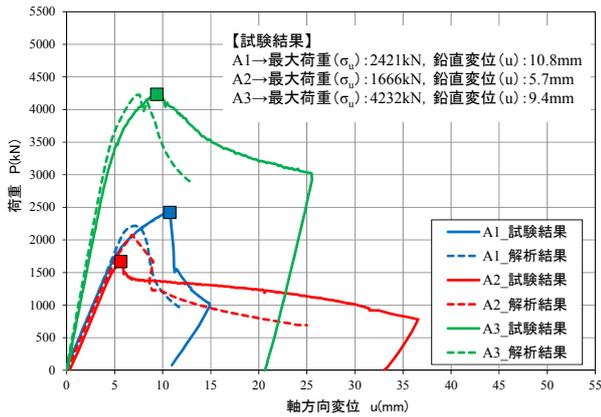
(a)CaseA シリーズ

載荷試験結果 (実線) と弾塑性有限変位解析により得られた荷重一軸方向変位曲線 (破線) を比較したものを図-2.11 に示す。

図-2.11(a)より、CaseA1 は弾性範囲内での曲線勾配、最大荷重及び最大荷重後の挙動は一致しており、概ね試験挙動を再現できている。さらに、面 I 端部から 700mm の位置での板としての局部座屈が発生しており、試験結果と同様の挙動を示している。載荷試験では軸方向変位  $u=5.0\text{mm}$ 、載荷荷重 1700kN 付近から初期降伏が始まり、 $u=10.8\text{mm}$  において  $P_u=2421\text{kN}$  に達したのに対して、解析では初期降伏は 2000kN まで発生せず、その後の変位が増大して  $P_u=2215\text{kN}$  に達しており、最大荷重の誤差は 8.5%であった。一方、最大荷重時の軸方向変位

については、解析では  $u=7.3\text{mm}$  となり、試験結果に比べて 32.4%小さくなっている。

CaseA2 の最大荷重の解析結果は、試験結果と比較して 5.5%低下しているが、荷重-変位曲線は良い一致を示している。また、解析による板の変形モードは、面 I 及び III の模擬腐食領域が面外方向に凹み、面 II 及び IV の模擬腐食領域が面外方向にはらみ出す結果となっている。これは試験結果と真逆の挙動を示しており、全体の変形モードも初期たわみを導入した面 IV の方向にはらむ形状となっている。

CaseA3 の解析結果と試験結果は良い一致を示しており、試験挙動を再現できている。試験及び解析のどちらについても、 $u=5\text{mm}$ ,  $P=3500\text{kN}$  付近から初期降伏が始まり、荷重試験では  $u=9.4\text{mm}$  において  $P_u=4232\text{kN}$ 、解析では  $u=7.6\text{mm}$  において  $P_u=4232\text{kN}$  に達している。最大荷重は良く一致しているが、軸方向変位の誤差は 19.1%であり、解析での初期勾配及び二次勾配の方が大きくなっている。また、解析での変形挙動は、CaseA2 と同様に荷重試験の変形モードの逆モードを示した。

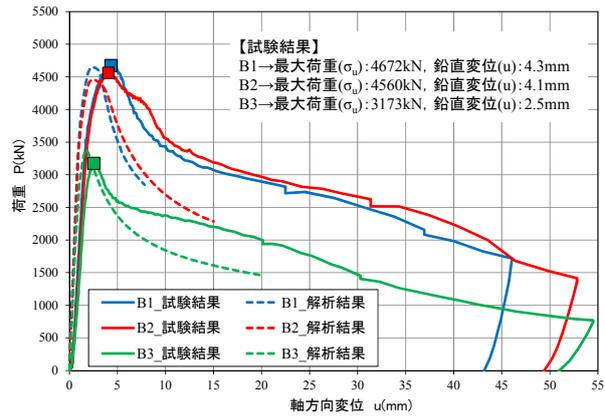
(b)CaseB シリーズ

図-2.11(b)より、CaseB シリーズは全体的に解析値と試験結果は良い一致を示しており、試験結果を再現できている。CaseB1 では、試験及び解析のどちらも、荷重荷重 3500kN 付近から初期降伏が始まり、試験では  $u=4.3\text{mm}$  において  $P_u=4672\text{kN}$ 、解析では  $u=2.5\text{mm}$  において  $P_u=4642\text{kN}$  に達しており、最大荷重の誤差は 0.6%と非常に高い精度を示している。変形挙動については、荷重試験では面 I 及び III が面外の凸方向に大きくはらみ出し、逆に面 II 及び IV が面外方向に凹む挙動を示し、全ての面で正弦一波のモードとなっている。これに対し解析では、面 I 及び III が面外の凸方向、面 II が面外の凹方向に変形する正弦半波モードの挙動を示し、さらに

面 IV はほとんど変形しない結果となった。

CaseB2 では、試験及び解析のどちらも、荷重荷重 3500kN 付近から初期降伏が始まり、試験では  $u=4.0\text{mm}$  において  $P_u=4560\text{kN}$ 、解析では  $u=2.5\text{mm}$  において  $P_u=4458\text{kN}$  に達しており、最大荷重の誤差は 2.2%と非常に高い精度を示している。変形挙動については、荷重試験では CaseB1 と同様に面 I 及び III が凸方向、面 II 及び IV が凹方向に面外変形する挙動を示し、全ての面で正弦一波のモードとなっているのに対して、解析では面 I 及び III が面外の凹方向、面 II 及び IV が面外の凸方向に変形する正弦半波の挙動を示した。

CaseB3 では、試験及び解析のどちらも、荷重荷重 2500kN 付近から初期降伏が始まり、試験では  $u=2.5\text{mm}$  において  $P_u=3173\text{kN}$ 、解析では  $u=1.7\text{mm}$  において  $P_u=3386\text{kN}$  に達しており、最大荷重の誤差は 6.3%であり比較的良い精度を示している。変形挙動については、荷重試験と解析結果共に、面 I 及び III が凸方向、面 II 及び IV が凹方向に面外変形する挙動を示し、全ての面で正弦半波のモードとなった。

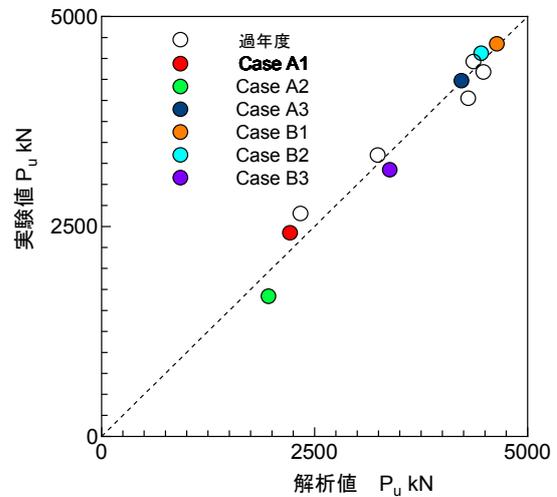
図-2.12 荷重試験結果と解析値の耐力比較

以上の弾塑性有限変位解析と前述までの荷重試験及び過年度の結果を整理すると図-2.12 のようになる。図より、実験結果と解析結果の誤差は概ね 10%以内となっており、全体的に精度が高い結果が得られている。

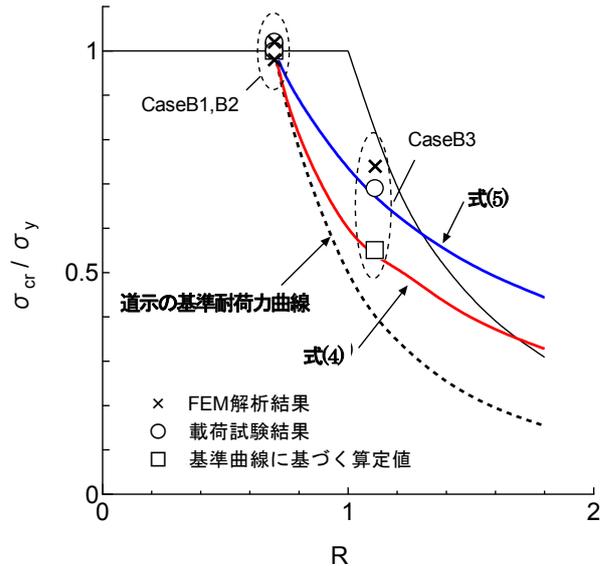
図-2.13 両縁支持板の基準耐力曲線

両縁支持板の基準耐力曲線に対する試験結果を図-2.13 に示す。模擬腐食部の板厚と板の拘束を考慮した板幅(箱内面間長さ)により算出した換算幅厚比が  $R=1.11$  と大きく、腐食量の大きな CaseB3 の場合、土研式の式(7)に基づく局部座屈強度の算定式(□印)は試験結果および解析結果に比して大きいことがわかる。これは、腐食劣化した圧縮部材の残存耐力評価において、式(3)により与えられる全体座屈と局部座屈の連成座屈強度から評価する場合、その精度に大きく影響することを示している。

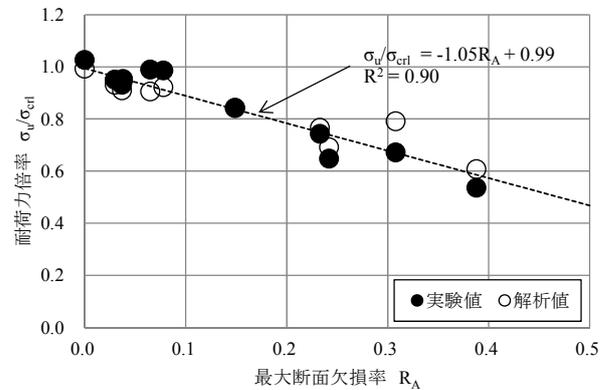
図-2.14 荷重試験および解析値の耐力と  $R_A$  の比較

過年度分を含む荷重試験結果について残存耐力の無次元量  $\sigma_u/\sigma_{cr1}$  と最大断面欠損率  $R_A$  の関係を図-2.14 に示す。なお、 $\sigma_{cr1}$  は式(6)で与えられる土研式としている。 $\sigma_u/\sigma_{cr1}$  は  $R_A$  の増大にともない線形的に低下しており、両者は式(6)の線形式で表される。

$$\frac{\sigma_u}{\sigma_{cr1}} = -1.05R_A + 0.99 \quad (6)$$

過年度の結果に比べて、今回の試験体の耐力が多少低めの値を示しているものの、式(6)の決定係数 ( $R^2$ ) は 0.90 と高いことから、 $R_A$  が既知量として与えられれば、部材の残存耐力  $\sigma_u$  を簡易的に概略推定することができる。ただし、式(6)による評価式は、SS400 材の箱断面を有する限られた試験体の結果を基にした提案式であり、より精度の高い評価方法を構築するためには、鋼種、断面形状、部材形状(細長比など)、初期不整、腐食形態(形状、発生位置など)などが残存耐力に与える影響について、引き続き検討していく必要がある。

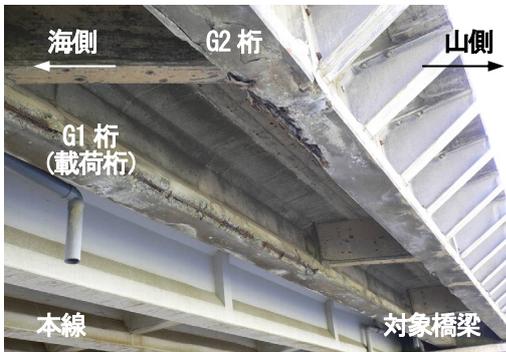
写真-3.1 撤去前の状況

対象橋梁は海岸線より約90mの位置に架かる支間 19.2m, 斜角右55° の単純ポストテンションPCT桁橋×2連である（写真-3.1）。表-3.1に本橋の橋梁諸元、図-3.2に主桁の構造図を示す。過去2度の詳細調査で塩害による鋼材腐食に起因する剥落や浮きが桁全体に確認され、はつり調査において全PC鋼材8本のうち、2本で一部素線破断が確認された。そのため、ライフサイクルコスト比較により架替えが優位と判断され、供用から38年経過した後、撤去された。

載荷実験および FEM 再現解析は、撤去した写真-3.1 の G1 桁を対象に行なっている。

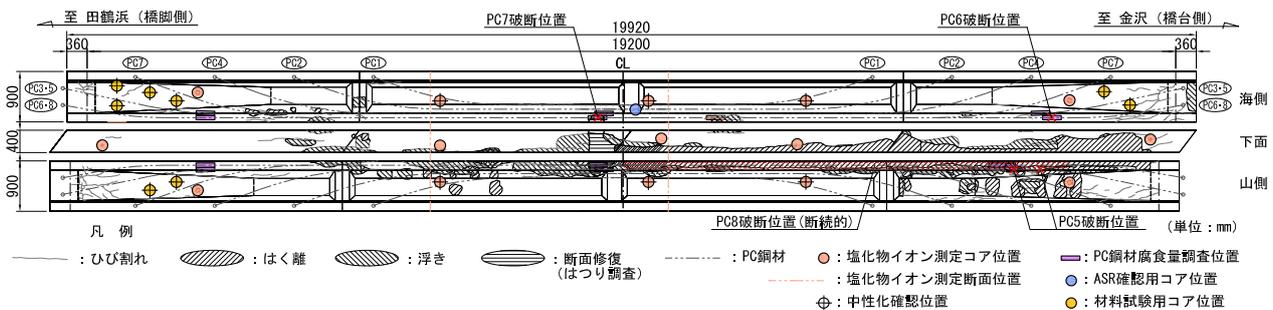
図-3.3 対象桁の損傷図（載荷実験前）

対象桁（載荷実験前）の損傷状態を、図-3.3 に示す。損傷は桁の支間中央より金沢側（橋台側）半分が顕著であり、支間中央より田鶴浜側（橋脚側）半分は比較的健全であった。

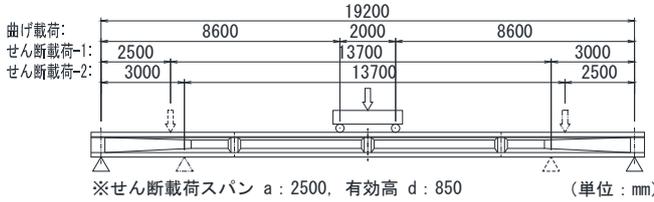
図-3.4 荷重状況図

図-3.4に曲げ（中央2点荷重）、せん断（せん断スパン比  $a/d=2.8$  位置1点荷重）の荷重状況図を示す。

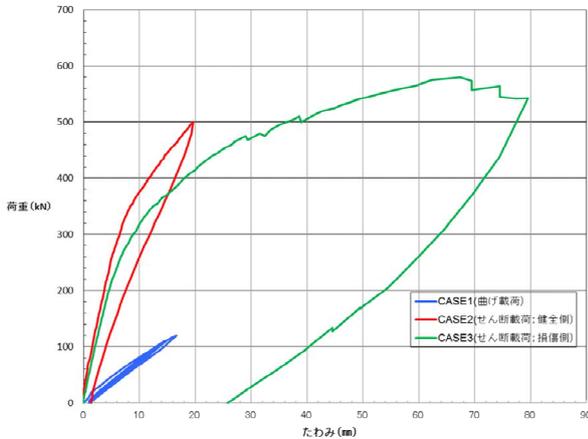
図-3.5 荷重実験結果（ $P-\delta$ ）

図-3.5に実験結果から得られた荷重変位曲線（ $P-\delta$ ）を示す。荷重実験せん断荷重においても曲げ破壊先行型となる結果であった（CASE-3 損傷側）。

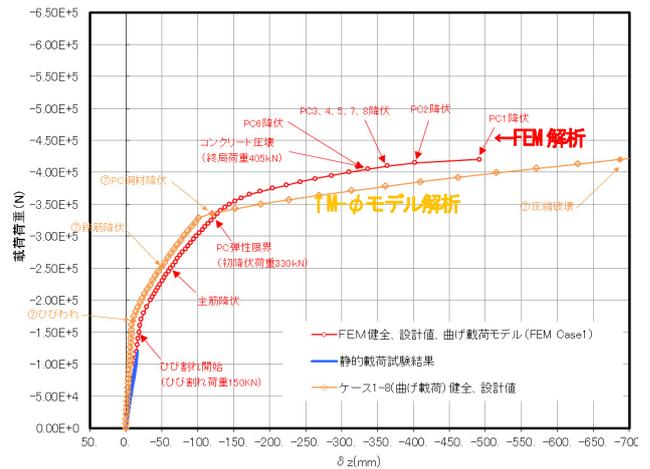
図-3.7 FEM解析とM- $\phi$ モデル解析の比較

図-3.7にM- $\phi$ モデルを用い曲げ荷重試験とFEM再現解析の結果を示す。FEM再現解析に比べて、弾性域においては2倍程度剛性が高い状態となるが、鉄筋およびPC鋼材の降伏荷重は1.1倍であり終局荷重（コンクリートが圧壊するとき）についても0.9倍程度と概ね同等となっており耐力評価を検討するための精度として十分であることが確認できた。

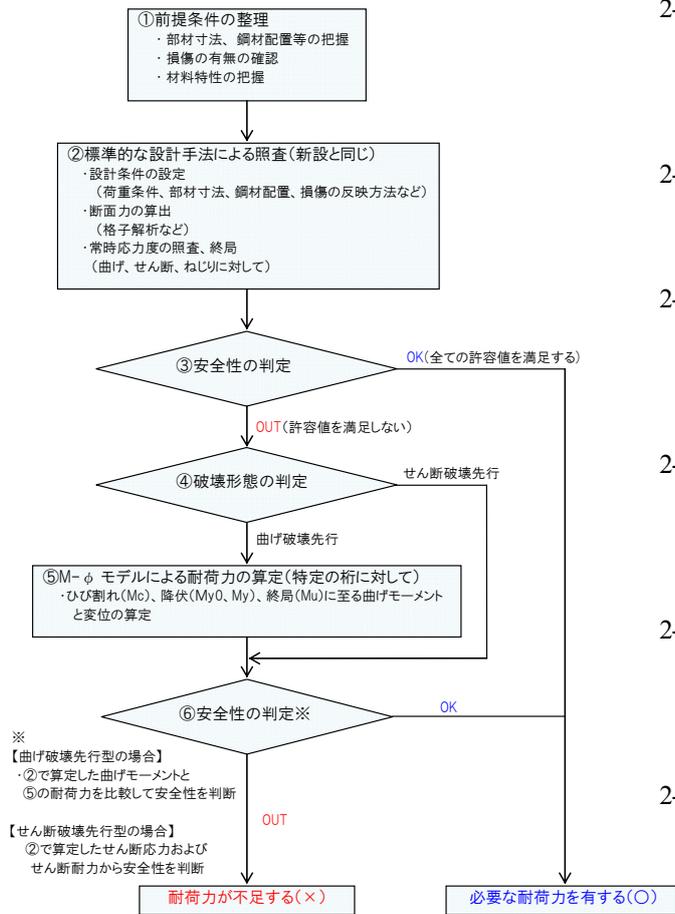
図-3.11 耐荷力評価のフロー

簡易解析手法として用いたM- $\phi$ モデルは、一定軸力下において曲げモーメントに対する変形を解析するモデルである。曲げ挙動は荷重試験および三次元FEM解析と良好に一致することを確認できたが、せん断破壊が曲げ破壊に先行して生じる場合は、せん断耐力を評価する必要がある。そのため、M- $\phi$ モデルを用いた簡易解析による耐力評価では、曲げ挙動が支配的となる場合に限定する必要がある。また、耐力評価では前提条件の整理が重要となるため、ここではM- $\phi$ モデルによる耐力評価に影響する条件について整理した。

これらをふまえた耐荷力評価手順のフローを図-3.11に示す。

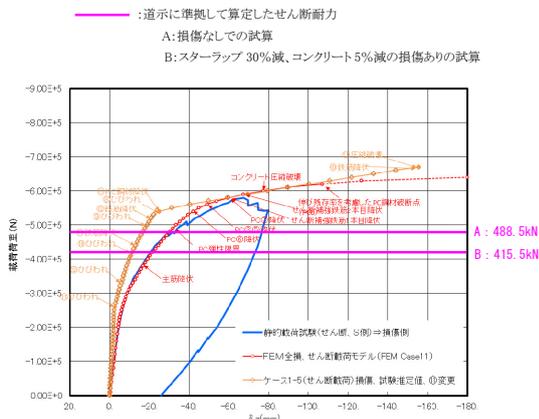
図-3.12 損傷桁での P-δ 関係とせん断耐力との関係

なお、対象桁の破壊形態の確認として、道路橋示方書及びコンクリート標準示方書に準拠してせん断耐力を試算し、実際の载荷試験結果及びFEM再現解析結果と比較(図-3.12)したところ、せん断耐力を超えてもせん断破壊は発生せず、曲げ挙動を示し続けていることがわかった。このことから、設計上のせん断耐力と実態がどの程度乖離するのか明確にできないため、設計上のせん断耐力までを適用範囲とする必要がある。
