### 14.3 農業水利施設の凍害劣化の診断手法と耐久性向上技術に関する研究

#### 【要旨】

**キーワード：**農業水利施設、コンクリート開水路、凍害、非破壊調査、耐久性評価、凍結融解試験方法、開水路の更生工法

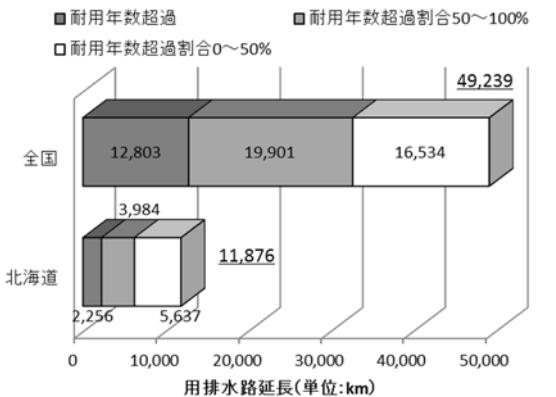
図-1 全国および北海道における基幹的水路の延長と耐用年数超過割合別水路延長<sup>3)</sup>

現在、北海道に位置する基幹的水路の多くが更新時期の到来を迎えるようとしている。既にその耐用年数を超過した水路の延長は2,256kmに及び、超過割合50~100%の水路の延長と合わせると、実にその半数以上が今後20年以内に更新時期の到来を迎える（図-1参照）<sup>3)</sup>。こうした長大な延長を有する水路において、如何に効率的かつ効果的に診断を行うかが、解決すべき喫緊の課題となっている。

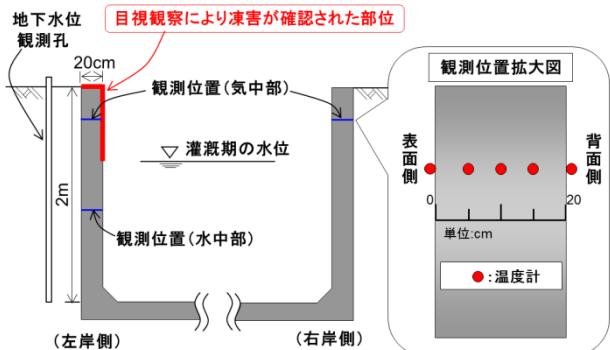
図-3 観測機器の設置概要

調査は、側壁部材の表面・内部温度変化と凍害劣化部への水分供給源の把握のため、図-3に示すように温度計（T型熱電対）および地下水位観測孔を設置した。温度計の設置位置は、凍害が生じている左岸気中部、顕著な凍害劣化がみられない左岸水中部および右岸気中部の3箇所であり、1時間おきに自動計測した。また、積雪形状や側壁表面への水分供給状況の撮影のため、カメラを設置した。

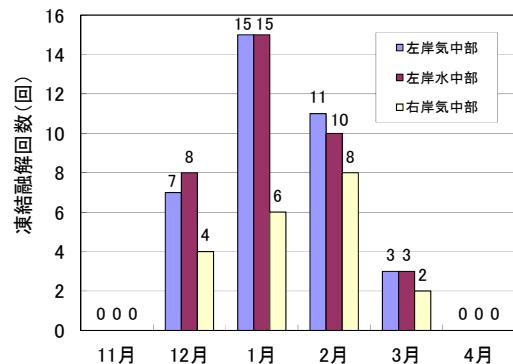
図-4 観測箇所の側壁表面の月別凍結融解回数  
(平成22年11月～平成23年4月)

図-4に平成22年の11月からひと冬の側壁表面の凍結融解回数を月別に示す。なお、凍結融解回数の算出に用いる凍結・融解温度の考え方は既往の文献<sup>⑥</sup>を参考にした。即ち、文献6によればコンクリートに凍結融解を繰り返し与える場合、凍結温度が-5°C以下の条件で凍害劣化が顕著に生じる。それゆえ、本報では一旦-5°C以下となっていたコンクリート温度が0°Cを超えた場合の回数を凍結融解回数とした。図-4に示すように、左右岸ともに凍結融解回数が多い時期は1月と2月である。ひと冬を通した合計で比較すると、左岸側壁の気中部と水中部では、ともに36回であった。図-2のように、左岸の気中部と水中部ではひび割れの状況は異なるが、凍結融解回数に違いはない。一方で、右岸気中部では、ひと冬の凍結融解回数は20回で左岸側壁の5割強であった。

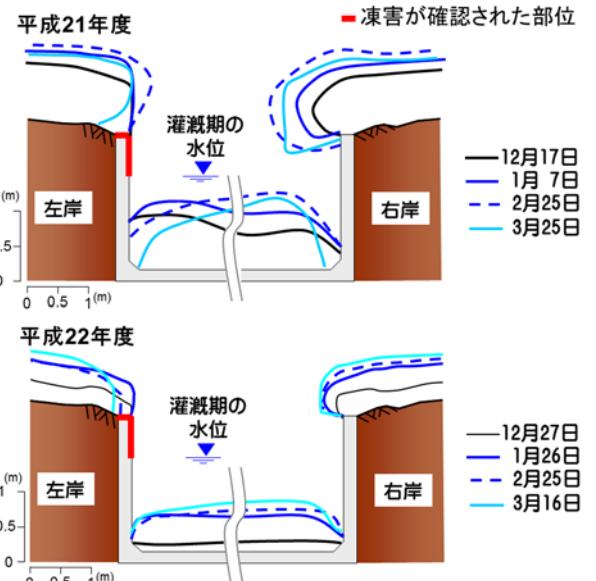
図-5 観測地点の積雪形状

このような左右岸の凍結融解回数の差は、側壁の面する方位の他、積雪形状も要因となっている。図-5に平成21年度および平成22年度の観測区間の積雪形状を示す。右岸側では水路の内部まで雪庇が張り出す。左岸側は雪に覆われず、日射による温度変化を受けやすい状況であった。両年で積雪量の多少はあるものの、雪庇の有無や露出状況などの基本的な積雪形状はほぼ同じである。このように、積雪形状は、水路延長上のそれぞれの場所でみれば年毎の変化が小さい。このことが、特定の箇所に著しい凍害劣化を生じさせる一因となっていることが示唆される。

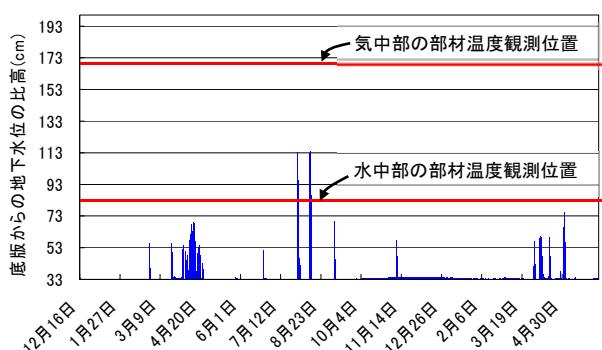
図-6 左岸側壁背後の地下水位観測結果  
(平成21年12月～平成23年5月)

図-6に左岸側壁背後の地下水位の観測結果を示す。この区間では地下水位は年間を通して底版から上方30cm程度と低く、融雪時期であっても地下水位は水中部の温度観測位置よりも下であった。このため、本区間では図-5に示すような凍害劣化部への

冬期の水分供給源は地下水ではなく、融雪水であることがわかった。

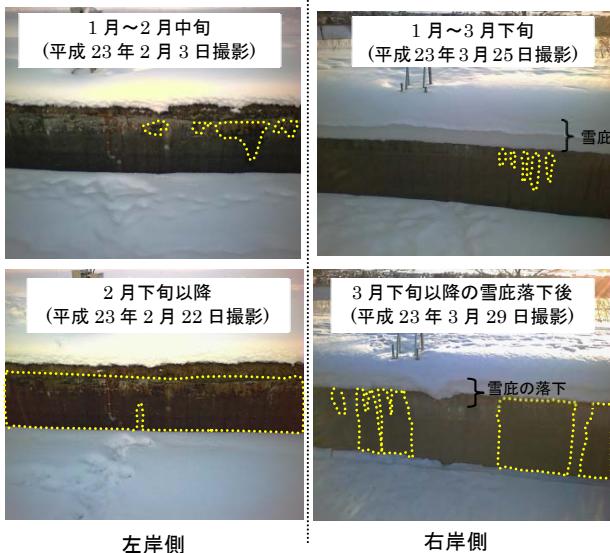
図-7 左右岸側壁表面への融雪水の供給パターン  
(黄色破線内は側壁表面が濡れている箇所)

図-7に定点カメラで撮影した左右岸側壁表面への代表的な融雪水の供給パターンを示す。写真は、外見上で融雪水の浸み出しが最も多く見られる17時のものである。左岸側壁では1月下旬から、凍害ひび割

れ部や天端からの融雪水の流出により、主に気中部の表面が濡れる浸み出しが始まった。2月下旬を過ぎるとひび割れや天端から流れ出す融雪水の量が増加し、水中部を含む側壁表面全体が濡れるようになった。このような側壁表面の濡れは、2月に入るほぼ2日に1回の頻度で見られるようになり、3月になるとほぼ毎日見られるようになった。右岸側では3月下旬まで雪庇が維持され、この間、天端上の雪から滴る水でわずかに気中部が濡れる程度であった。3月下旬に雪庇が落下すると、側壁表面を伝う融雪水の量が急増し、側壁表面の濡れる面積が拡大した。このように、左右岸側壁の気中部、水中部それぞれの部位への融雪水の供給時期や供給量は積雪形状により大きく左右されていることがわかった。

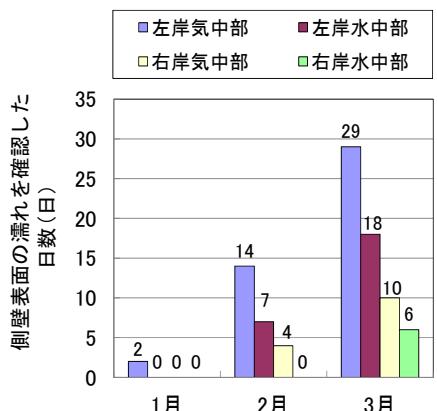
図-8 定点カメラにより側壁表面の濡れを確認した日数 (平成 23 年 1 月～3 月)

図-8に定点カメラの画像をもとに整理した、左右岸側壁表面が融雪水により濡れた日数を示す。凍結融解の多い1月と2月に左右岸側壁の気中部と水中部における側壁表面の濡れを確認した日数は、左岸気

中部で16日、左岸水中部で7日、右岸気中部で4日、右岸水中部で0日であった。凍害劣化の生じている左岸気中部では凍害劣化のみられない部位と比較し2倍以上の頻度で水分供給を受けていた。このように凍害劣化が生じている左岸気中部では凍結融解を生じるような温度変化の多い時期に融雪水の供給を多く受けている。一方で、顕著な凍害劣化がみられない左岸水中部や右岸気中部では、側壁温度から算出した凍結融解回数は、凍害劣化部と比較して半数から同程度もあるが、融雪水が多量に供給される頃にはすでに凍結融解を生じるような温度変化の回数が多い時期を過ぎていることがわかった。

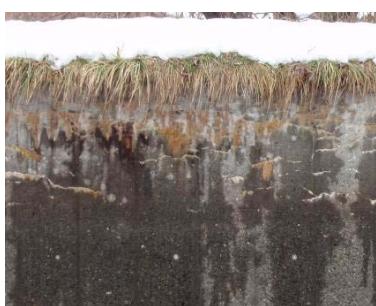
図-9 開水路側壁の凍害によるひび割れ発生状況

である。RC開水路で発生する凍害の特徴は、側壁表面に長手方向のひび割れとして発生すること、また、灌漑期に気中部にある側壁上部に発生することである(図-9)。また、日当たりの良い面に発生するため、側壁の片側のみにみられるのが一般的である。

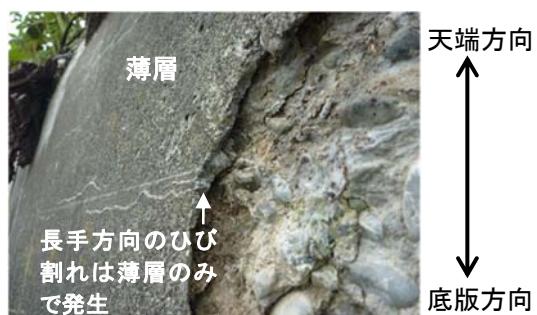
図-10 側壁表面部の薄層

側壁表面にひび割れが発生している箇所を詳細に調査すると、図-10に示すように表面部に薄層が存在することが多い。このような層が現れたのは、表面部のセメントペーストが炭酸化により緻密化し、凍結融解作用の影響を受けにくい層として残ったためであると推察される。現地調査からは、長手方向の表面ひび割れは水路側壁を貫通しているものではなく、表面部のこの薄層のみで発生しており、表面変状である長手方向のひび割れだけをもって側壁内部まで同様なひび割れが発生していると判断してはならないことがわかった。

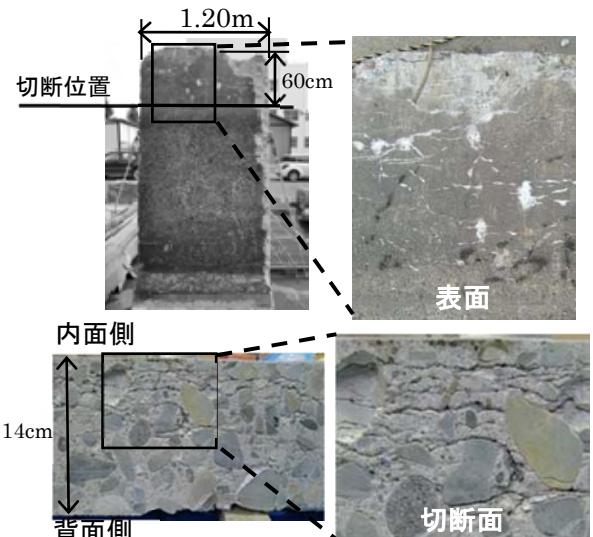
図-11 L型ブロック表面と切断面のひび割れ状況

北海道内の幹線用水路で昭和40年代から使用されていた、幅1.20m、側壁上端からハンチ上端まで高さ2.07m、側壁の厚さ13cm(天端)～16cm(ハンチ上端)のコンクリート製のL型ブロックを採取し、凍害によるひび割れの発生状況を詳しく観察した。このL型ブロックは側壁の内面が南東向きであり、凍結融解作用を受けやすい供用環境に置かれ、その表面には、灌漑期間中の水位より上部に長手方向のひび割れが発生していた。図-11は、L型ブロックの表面および天端から60cmの部分で切断した断面のひび割れ状況とその拡大写真である。天端から60cmの位置は、表面のひび割れの有無の境界部にあたる。観察の結果、表層から1cm～2cmより内部で、表面とは異なる方向に多数のひび割れが発生していた。これまでに、別のRC開水路でのコア抜き調査によって、凍害を生じた側壁内部に層状ひび割れが発生していることが知られていた<sup>5)</sup>。今回、切断した断面を観察することで、水路内面側にひび割れが多く、土に埋もれている背面側ではひび割れが少ないと、1つ1つのひび割れは必ずしも連続しておらず、多数のひび割れが不規則に発生していることがわかった。図-12にRC開水路側壁の凍害ひび割れのイメージを示す。層状ひび割れの発生メカニズムとしては、凍結融解作用をおこす温度変化は側壁表面から面的に作用して内部に伝導するため、凍結時の膨張圧が部材厚方向に生じた結果と推察されている<sup>5)</sup>。

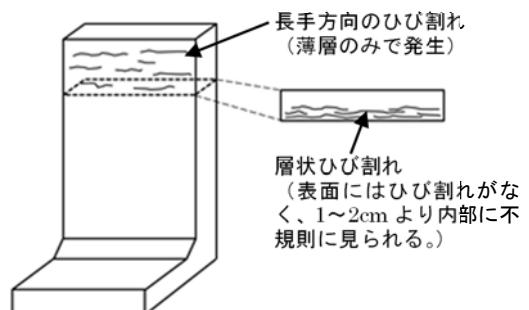
図-12 RC開水路側壁の凍害ひび割れのイメージ

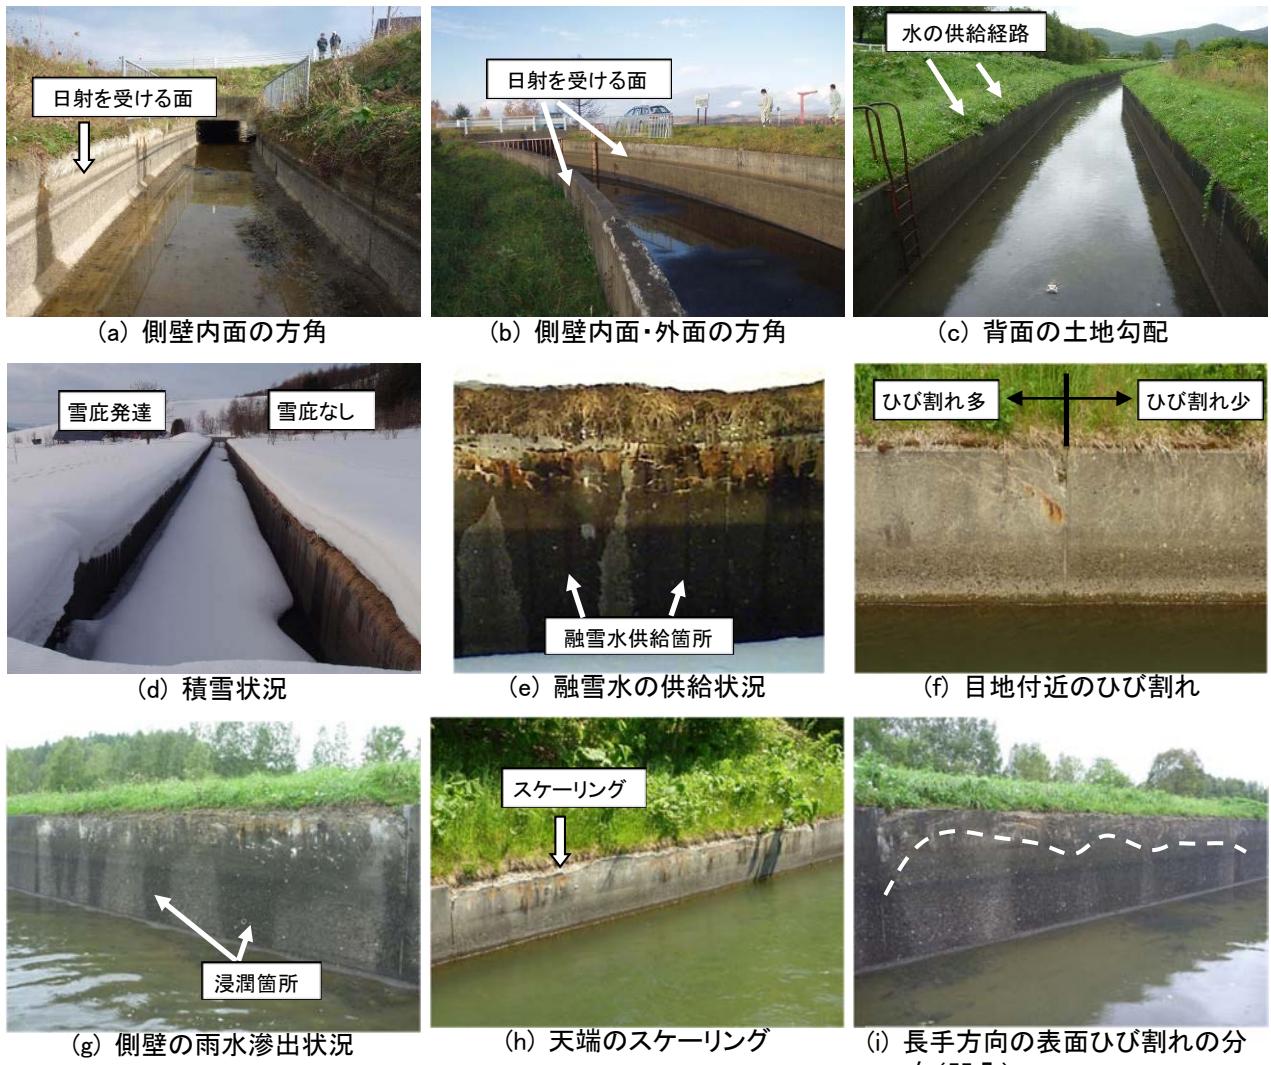
図-13 RC 開水路の凍害診断における目視調査のポイント

飽水度を増加させ、凍結時の膨張圧力によってひび割れを拡大させると考えられる。目地付近の変状を早い段階で把握することが凍害の早期発見につながる。ここで注目すべき点としては、目地付近のひび割れは目地を挟んで上流側もしくは下流側のいずれか片方に目立って現れることが多いことである。コンクリートは凍結融解前に連続性の高いひび割れが多いと劣化が早い<sup>9)</sup>とされている。このため、凍害を受けやすいバレルは、前打設バレルが外部拘束体となって、硬化時にひび割れを発生しやすい後打設バレルであると考えられる（図-13(f)）。

①側壁の雨水滲出箇所：降雨後の側壁を調査すると濡れている箇所と濡れていない箇所がみられることがある。前者のような箇所では、側壁内部から水が滲出していることがある。このような側壁は凍害により内部に層状ひび割れが生じたことによって、水みちが発生している可能性があることが示唆される。従って、降雨後における滲出箇所の調査は、内部変状が生じている可能性がある箇所を把握することにつながる（図-13(g)）。

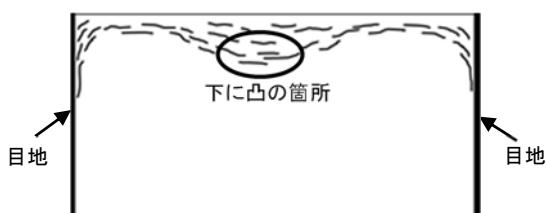
図-14 凍害による開水路側壁のひび割れ分布の一例

③長手方向の表面ひび割れの分布（凹凸）：側壁表面のひび割れの分布の中には、凹凸の起伏をもって発生しているものがある（図-13(i)、図-14）。ひび割れの分布に凹凸が発生する原因是、同じバレルの中でも融雪水や雨水が地形的に流れ込みやすい箇所とそうでない箇所があるためと考えられる。前者の場合、コンクリート内部の飽水度が高いため、凍結融解作用によりコンクリート組織の緩みや微細ひび割れが生じやすい。その部分にさらに水が供給されることで、凍結時の膨張圧力が発生してひび割れが拡大する。ひび割れに浸透した水は重力に従って下に移動するため、凍結融解作用は側壁の下の方まで及ぶ。このため、側壁内部の凍害の多少が長手方向の

表面ひび割れの凹凸形状となって現れると考えられる。つまり、長手方向の表面ひび割れの形状が下に凸のところで、内部変状が広範囲に発生している可能性が高い。

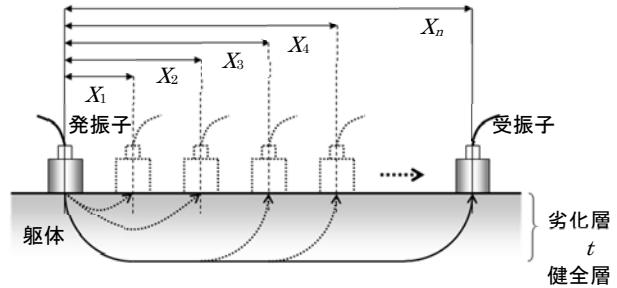
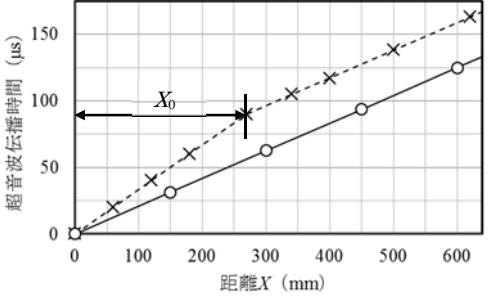
-×- (a) 表層が退化(劣化)したコンクリートの場合  
-○- (b) 均一(均質)なコンクリートの場合

図-15 表面走査法の概念<sup>16)</sup>

表面走査法の概念を図-15 に示す。表面走査法では、コンクリート表層部に劣化層、即ち超音波伝播速度の低速度域が存在することを前提としている。また、原則としてその層厚も測定範囲において一定であると仮定している。この条件の下で、躯体表面に超音波の発振子と受振子を配置し、受振子を発振子から遠ざけながら順次伝播時間を測定すると、発・受振子間の距離と伝播時間との関係において、図に示すような走時曲線が得られる。ここで、表層が劣化したコンクリートの場合に得られる破線 (a) の傾斜が変わる位置を  $X_0$ 、劣化層の伝播速度を  $V_d$ 、劣化層の奥側に存在する健全層の伝播時間を  $V_s$  とすると、劣化層の厚さ  $t$  は式 (1) により求めることができる<sup>16)</sup>。なお、式 (1) は屈折法地震探査におけるスネルの法則から求まる理論式として用いられているものである<sup>17)</sup>。

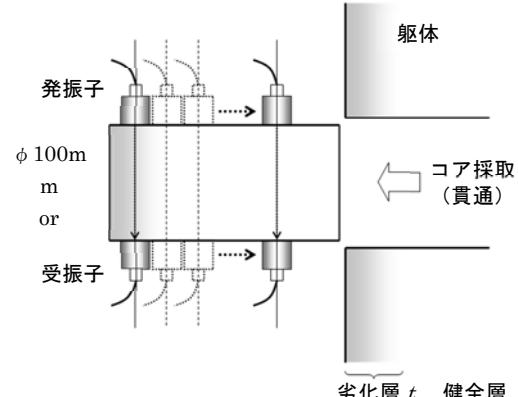
図-16 採取コアを用いた透過法の概念

採取コアを用いた透過法の概念を図-16 に示す。採取コアを用いた透過法では、コアの直径方向において直接的に超音波伝播速度を測定する。発振子および受振子を部材厚方向にスライドさせながら順次伝播速度を測定することにより、躯体表面からの深さ毎の劣化状況を確認することができる。ここでは、伝播速度を 10mm 間隔で深さ 5~85mm の位置で測定した。また、得られた伝播速度  $V$  より、緒方らの研究結果<sup>15)</sup>から導き出された式 (2) および式 (3) により相対動弾性係数を算出し、劣化の程度の定量化を試みた。

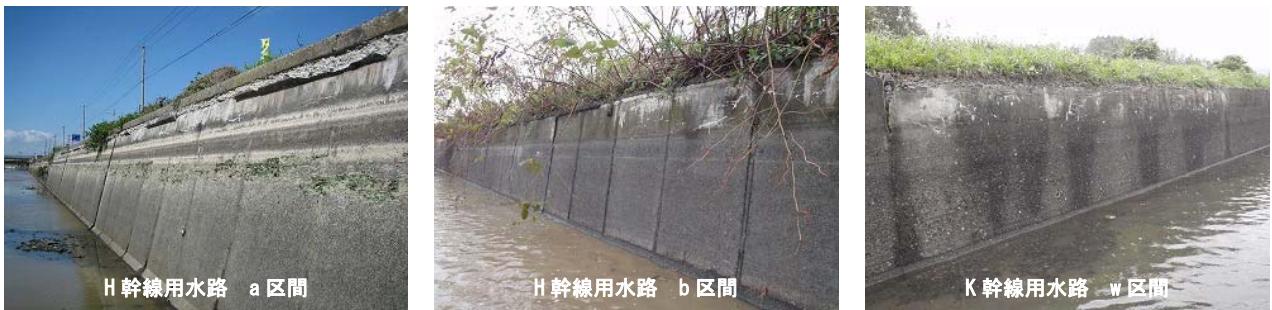
図-17 凍害劣化深さ推定対象の現況

いずれの区間も寒暖差の著しい積雪寒冷地に位置しており、凍害による表面ひび割れやスケーリングなどの表層劣化を生じている。3 区間ともに、右岸側側壁が凍結融解作用を受けやすい南側に面しており、左岸側側壁に比べ表面の変状が著しい。また、いずれの区間においても、表面の変状は水中部（最多頻度水位の下側）に比べ気中部（最多頻度水位の上側）の方が著しい傾向にあった。

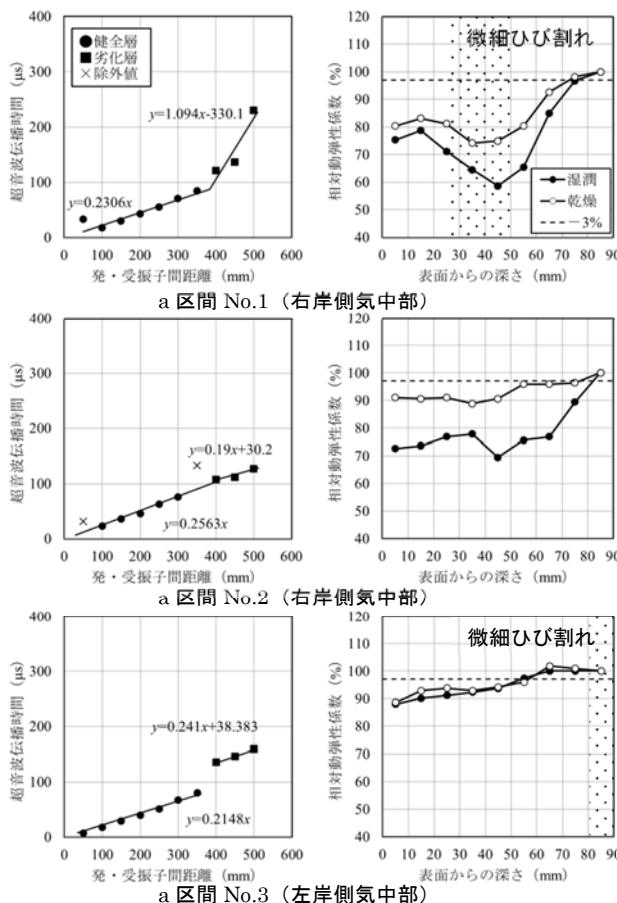
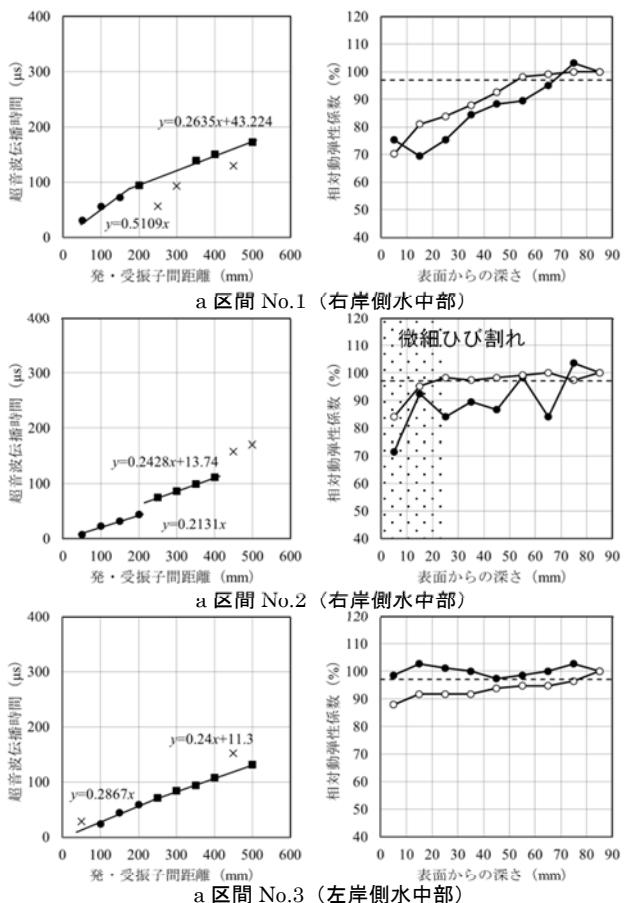
図-18 H幹線用水路 a 区間における測定結果（左：表面走査法、右：採取コアを用いた透過法）

透過法の測定結果では、コンクリートの含水状態が測定箇所により異なることを踏まえ、H幹線用水路の a、b 両区間の測定結果ではコア採取直後の湿潤状態での結果に加え 40°Cで 7 日間乾燥させた状態での結果を併せて示し、K幹線用水路の w 区間の測定結果では乾燥状態での結果のみを示している。また、コアの外観から確認される内部のひび割れなどの変状、即ち内部変状の位置を網掛けで示した。なお、コアは原則として表面走査法を行った走査位置より採取しており、直径は H幹線用水路の a、b 両区間では 100mm、K幹線用水路の w 区間では 75mm である。

表面走査法では、走時曲線は、左右岸、また気中部・水中部の如何を問わず、 $V_d$ と  $V_s$ との関係により、概ね 3 つのパターンに大別することができた。1つ目は、 $V_d < V_s$ となるパターンである（上向きの折れ線グラフ）。このパターンでは、式（1）を適用することが可能であるため、劣化深さを推定することができる。a 区間では No.1 (右岸側水中部)、No.2 (右岸側気中部)、No.3 (左岸側水中部) が、b 区間では No.1 (右岸側水中部)、No.2 (左岸側気中部)、No.3 (右岸側水中部)、No.4 (左岸側気中部)、No.5

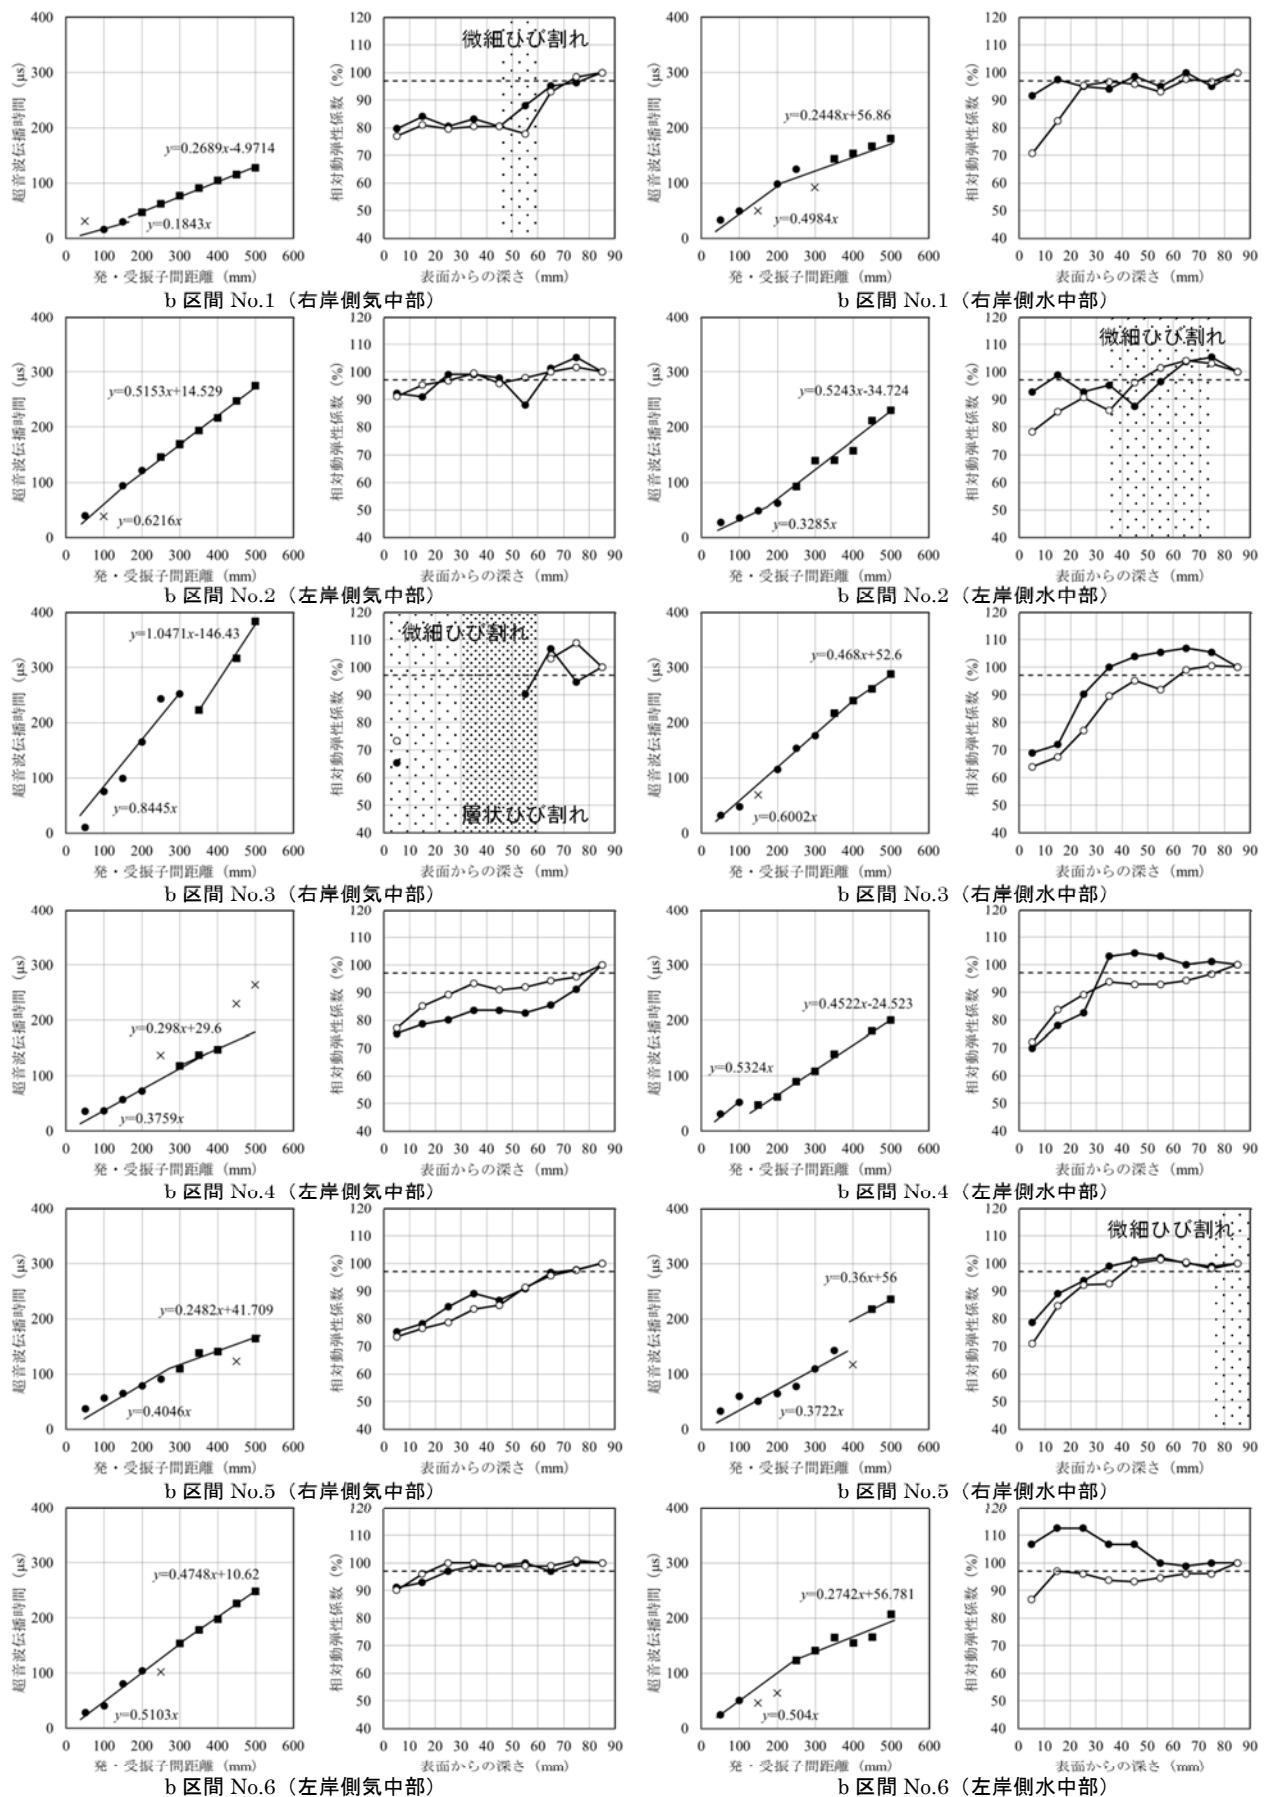
図-19 H幹線用水路 b 区間ににおける測定結果（左：表面走査法、右：採取コアを用いた透過法）

(右岸側気中部)、No.6 (左岸側気中部)、No.6 (左岸側水中部) がこれに該当し、3 区間の計 29 測点の内、10 測点における走時曲線がこのパターンに分類される結果となった。2 つ目は、 $V_d < V_s$ となるが、2 つの近似直線間に交点が存在しないパターンである（交差しない 2 つの直線からなるグラフ）。このパターンでは、式（1）を適用することは可能であるものの、算出された  $t$  が負の値、または部材厚を超える値となり、実質的には劣化深さを推定することができない。b 区間の No.4 (左岸側水中部)、No.5 (右岸側水中部) の 2 測点における走時曲線がこのパターンに分類された。3 つ目は、 $V_d > V_s$ となるパターンである（下向きの折れ線グラフ）。このパターンでは、式（1）を適用することが不可能であり、劣化深さを推定することができない。a 区間では No.1 (右岸側気中部)、No.2 (右岸側水中部)、No.3 (左岸側気中部) が、b 区間では No.1 (右岸側気中部)、No.2 (左岸側水中部)、No.3 (右岸側気中部) が、w 区間では全ての測点がこれに該当し、計 29 測点の内、17 測点における走時曲線がこのパターンに分類された。

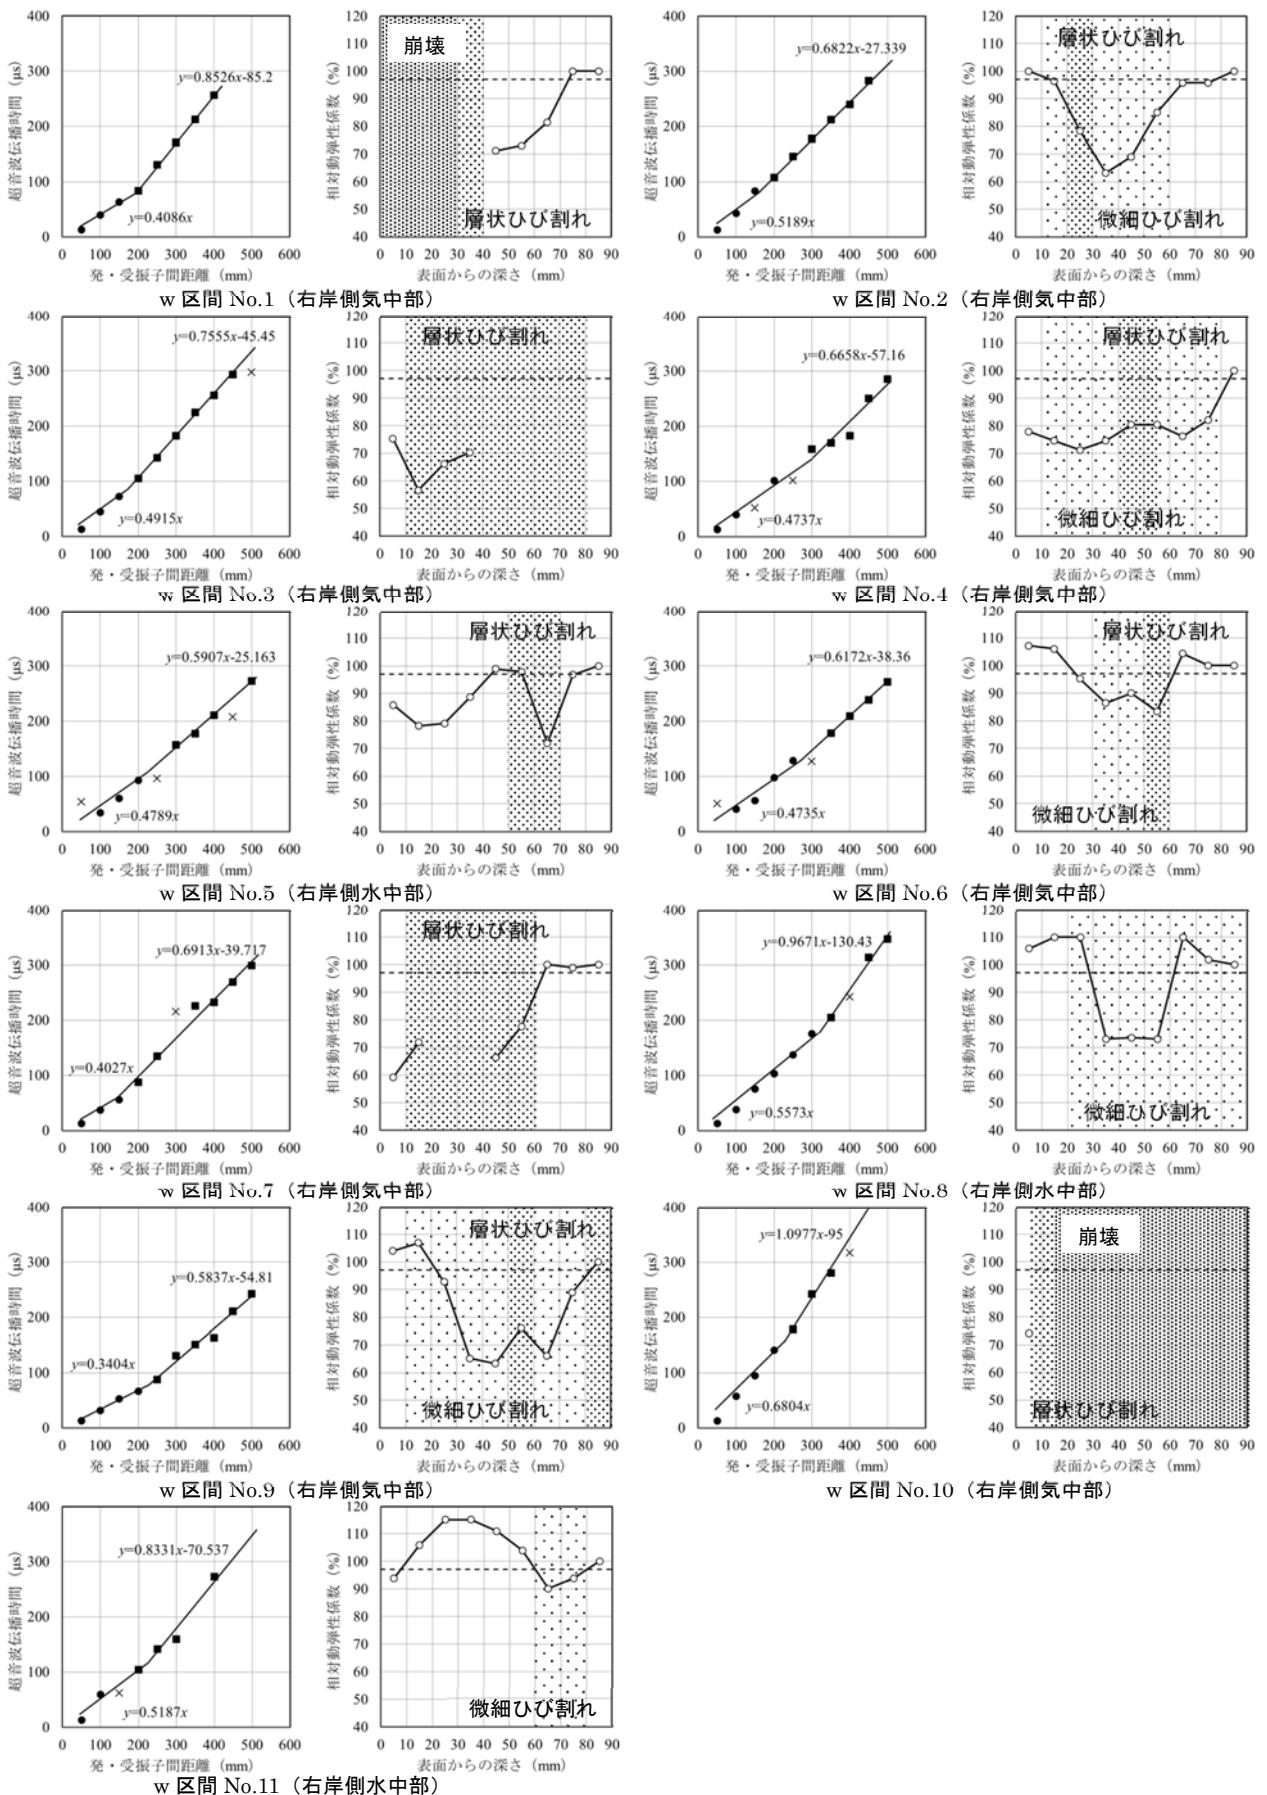
図-20 K幹線用水路 W区間ににおける測定結果（左：表面走査法、右：採取コアを用いた透過法）

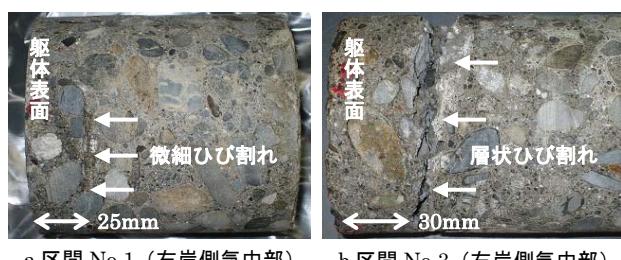
図-21 採取コアの外観

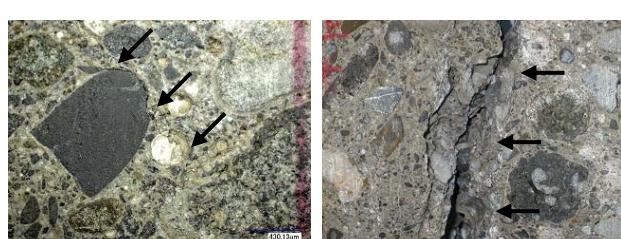
図-22 微細ひび割れと層状ひび割れ

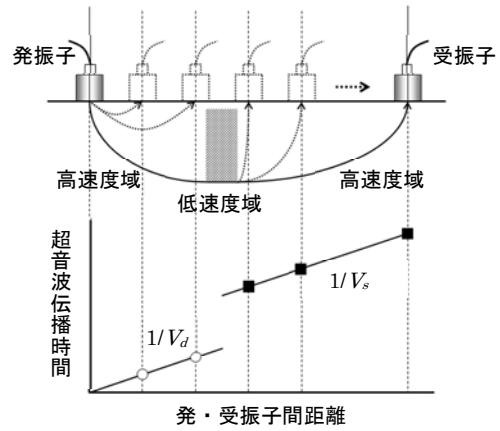
図-23 近似直線間に交点が存在しないパターンにおける超音波の伝播経路の概念図

2つの近似直線間に交点が存在しなかった理由としては、走査位置に、低速度域（低品質域）が局部的に存在したことが考えられる（図-23）。この場合、超音波は発・受振子が局部的に存在する低速度域を跨がない場合は表層部の高速度域（高品質域）に応じた伝播速度を示し、走時曲線はこの伝播速度に応じた勾配を示す。発・受振子が低速度域を跨いだ際にその影響を受け始め、これ以後の発・受振子間距離では低速度域の影響が上乗せされ、走時曲線はほぼ平行にスライドしたまま高速度域の伝播速度に応じた勾配を示すようになる。なお、局部的に存在する低速度域としては、走査位置と交差するひび割れなどが挙げられる。表面上ひび割れが露見している箇所は走査位置として選定されないため、このひび割れは表面上露見しないひび割れ、即ち内部変状である微細ひび割れや層状ひび割れである可能性が考えられる。

ここで、図-24 に示される低速度域の発生要因はコンクリートの内部変状による品質低下であり、低速度域には微細ひび割れや層状ひび割れも含まれる。従って、図-23 に示される低速度域と図-24 に示される低速度域との実質的な差異は小さく、また、両者が併発している可能性も考えられる。

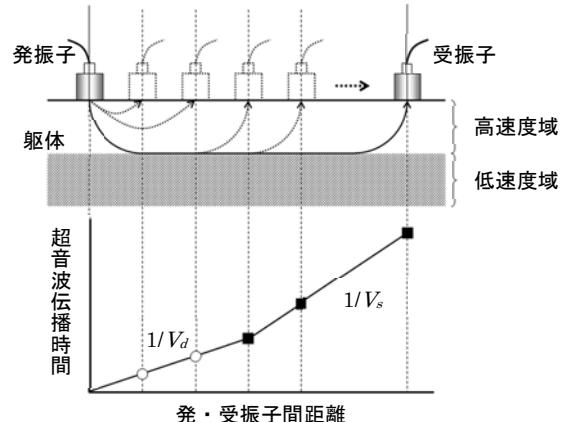
図-24  $V_d > V_s$  のパターンにおける超音波の伝播経路の概念図

一方、 $V_d$  が  $V_s$  よりも大きくなつた理由としては、表層部のコンクリートに比べその奥側に存在するコンクリートの品質が内部変状により低下しており、本来表層部に存在するはずの低速度域が奥側に存在したことが考えられる（図-24）。この場合、超音波は発・受振子間距離が小さい場合は表層部に存在する高速度域に応じた伝播速度を示し、走時曲線もこの伝播速度に応じた勾配を示す。発・受振子間距離が大きくなるに従い奥側に存在する低速度域の影響を受け、減衰の影響も大きくなるため、走時曲線は低下した伝播速度に応じて急勾配を示すようになる。こうした現象は、屈折法地震探査において表層部に高速度域がある場合の走時曲線のパターンのひとつとして知られており<sup>17)</sup>、本研究で対象としたコンクリートにおいても同様の現象が生じていたことが考えられる。下村ら<sup>21)</sup>が行った品質の異なる2つの層からなるコンクリート試験体を用いた室内実験の結果では、コンクリートにおいても表層部に高品質層がある場合は同様の走時曲線が得られることが明ら

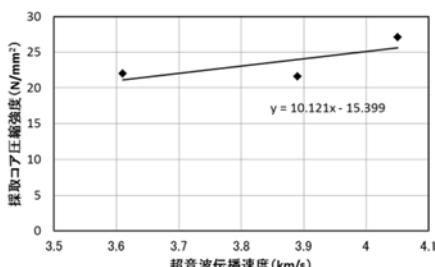
図-25 コアの超音波伝播速度と圧縮強度との関係

材厚が小さく、実際には最奥部であっても健全層であるとは限らない。このため、劣化層の一部が健全層とみなされ、結果、全ての値が高めに得られた可能性も考えられる。そのため、今後は超音波伝播速度から直接強度特性を推定する手法が必要であると考えられる。乾燥後のコアの超音波伝播速度と圧縮強度との関係を図-25に示す。伝播速度は、発・受振子をコアの両端面に配置し、部材厚方向に測定した。結果、試験値の数は少ないものの、両者には相関性がみられた。

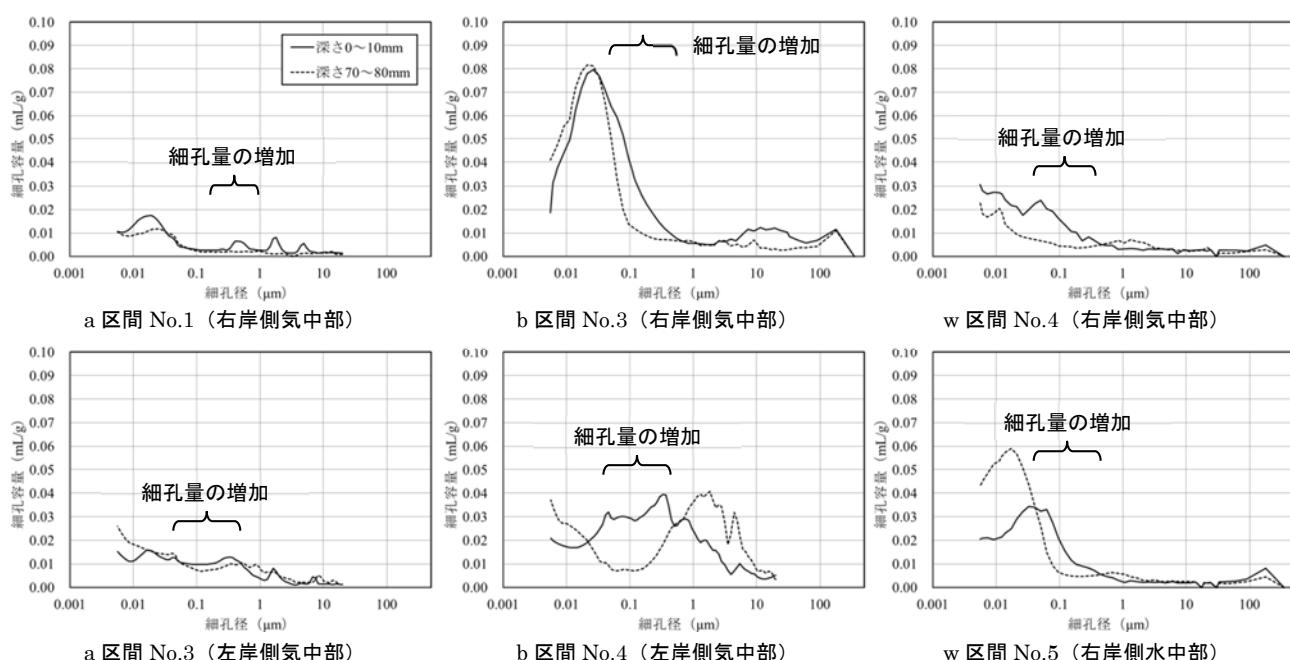
図-26 細孔径分布の測定結果

岡本らが行ったモルタル試験体を用いた凍結融解試験の結果<sup>23)</sup>では、凍結融解作用を受けることで特に約0.1~1.0μm付近の細孔量が増加する傾向が確認されており、また、コンクリート試験体を用いた結果<sup>9)</sup>では、約0.05~0.5μm付近の細孔量が増加する傾向が確認されている。本研究における測定結果では、総じて約0.05~1.0μm付近の細孔量の増加が確認されており、これにより、対象としたコンクリートは凍結融解作用を受けている可能性が示され、超音波伝播速度の低下、即ちコンクリートの品質低下の要因は凍害劣化によるものと判断される結果となった。

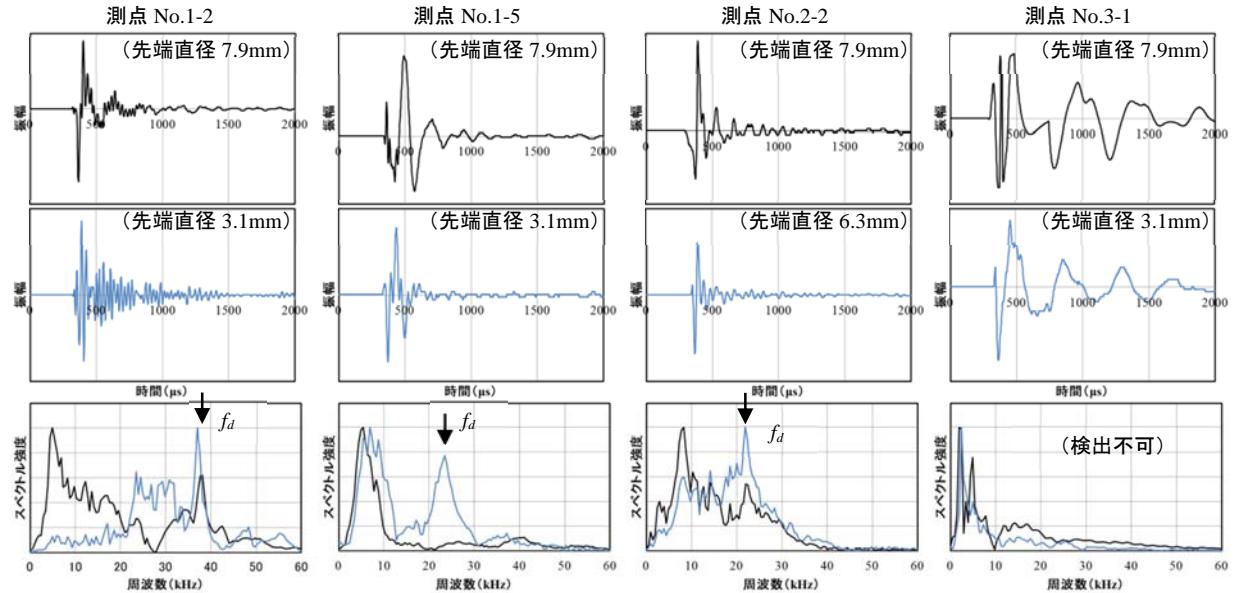
図-30 衝撃弾性波法による調査結果の例（上：波形、下：周波数スペクトル）

本調査では、最初に、区間毎に変状が発生していない健全部においてピーク周波数 $f_T$ を求め弹性波伝播速度 $C_p$ を算出し、変状発生部においてピーク周波数 $f_d$ を求め、内部変状までの深さ $d$ を算出した。次に、変状発生部より採取したコアを用いて、超音波を用いた透過法<sup>12), 13)</sup>により内部変状の範囲を推定した。最後に、側壁およびコアの外観からひび割れ発生範囲を確認し、各々の相関性について検証した。衝撃弾性波法により得られる波形と周波数スペクトルの例を図-29に示す。衝撃弾性波法では、先端直径3.1～7.9mmの鋼球インパクタを用いた。また、採取したコアの直径は100mmであり、透過法で用いた超音波の周波数は54kHzである。

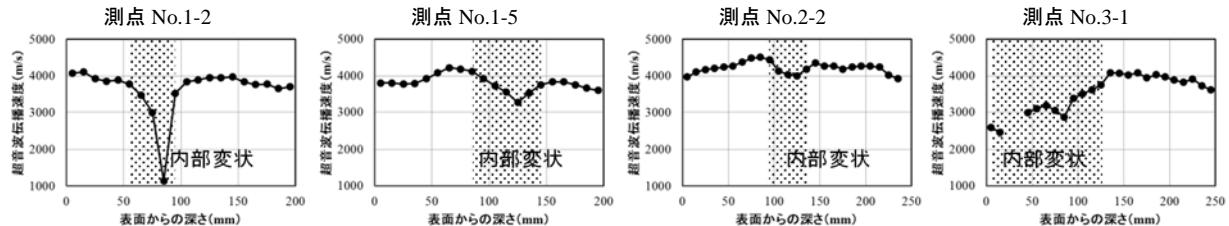
図-31 超音波を用いた透過法による調査結果の例

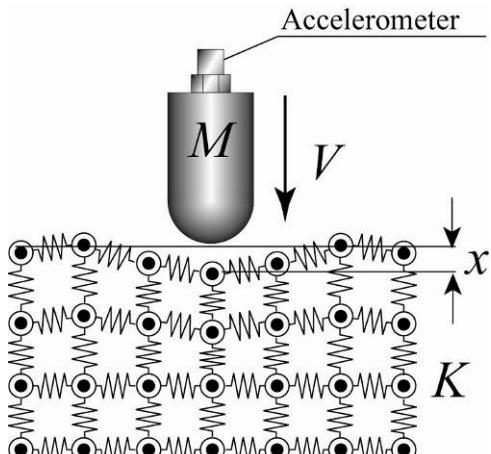
図-32 ハンマの衝突モデル

また、ハンマがコンクリートに衝突する時の初速度と、コンクリートがハンマを押し戻しハンマが反発する時の速度がそれぞれ計算できるため、速度比を計算することで表面の劣化の程度を把握することが期待できる。

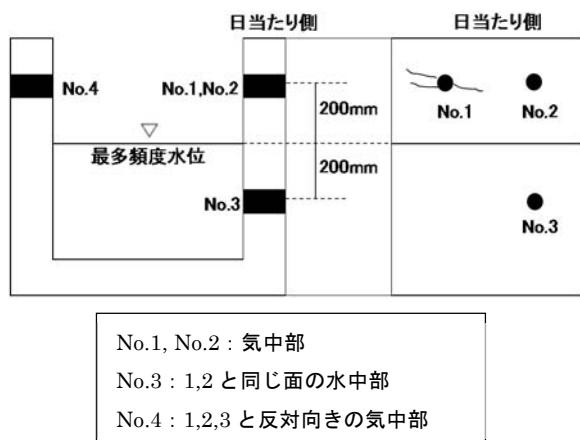
図-34 1箇所当たりの測点

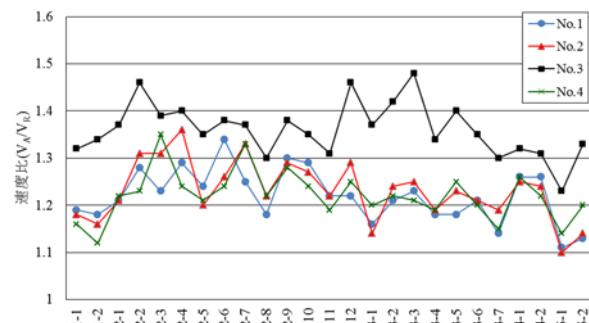
図-36 各測定箇所における速度比の推移

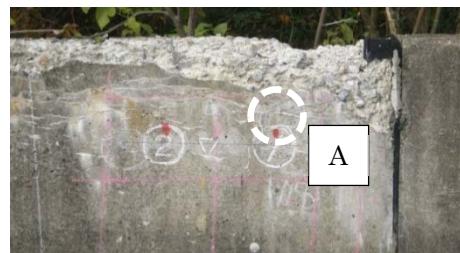
図-39 凍害劣化の状況

図-38に実際に開水路を打撃して得られた波形の例を示す。図中実線の波形は健全部の打撃力波形、点線の波形は目視検査およびコアの観察結果より内部に層状ひび割れが認められた箇所の打撃力波形である（図-39の[A]の波形）。健全部と比較して相対的に打撃力の最大値が小さく、打撃力の継続時間が長いという特徴がみられる。これは、層状ひび割れ（図-40参

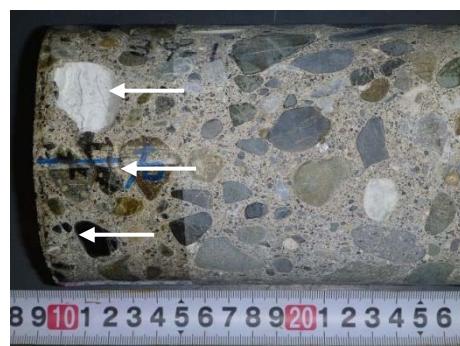
図-40 層状ひび割れの状況

照) の存在によりコンクリートの見掛けの強度(剛性)が低下したためと考えられる。

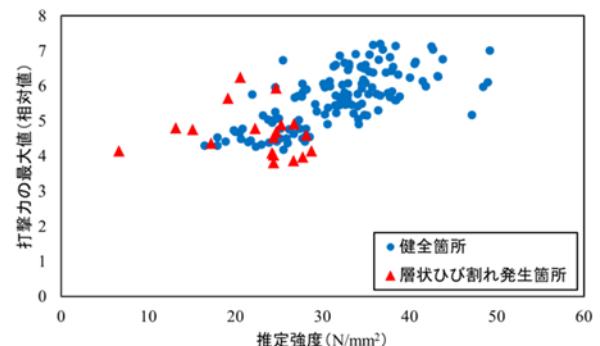
図-41 推定強度と打撃力の最大値との関係

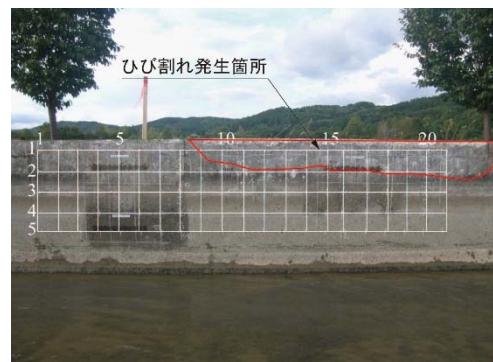
図-43 測定メッシュとひび割れ発生状況

基準に色分けを実施しており、橙色以降は平均値と標準偏差の差より推定強度が低いことを示している。図から分かる通り、強度が低い箇所と実際に変状が発生している箇所は概ね一致している。非破壊試験では、相対評価によってコンクリートの状態を評価する。比較対象となる測定データは多いほど結果に対する信頼性は向上すると考えられる。機械インピーダンス法による測定は、ハンマでコンクリート表面を打撃するだけであり、1点の測定に要する時間は2秒以内と速く、多点測定に適している。

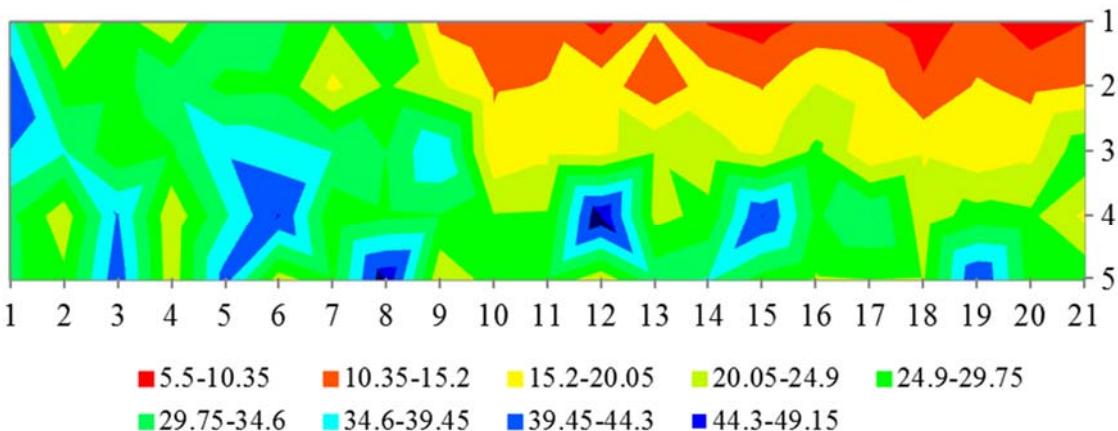
図-44 推定強度の平面分布

測定結果の色相は、暖色ほど推定強度が低く、寒色ほど推定強度が高いことを示している。また、色分けは、測定面全体の平均値24.9N/mm<sup>2</sup>と標準偏差9.70を

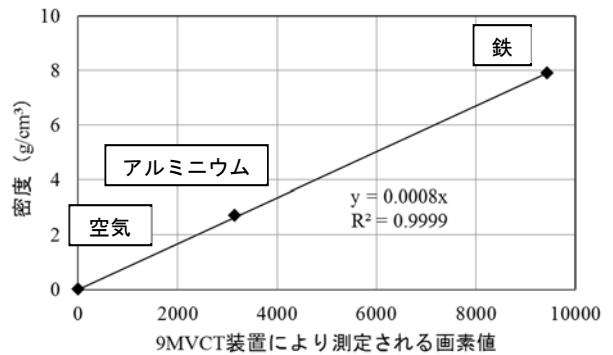
図-47 密度が既知の測定対象物における測定結果

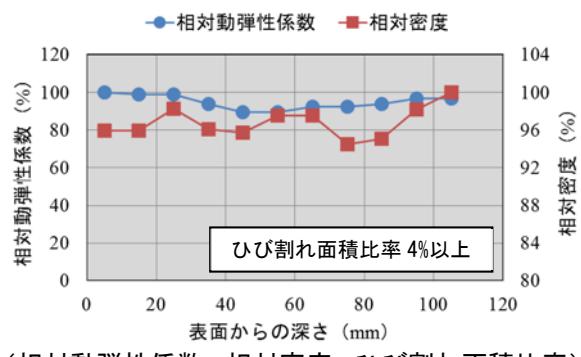
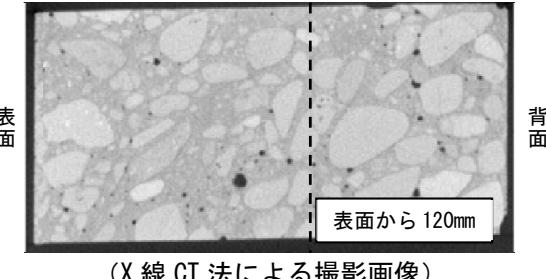
(相対動弾性係数・相対密度・ひび割れ面積比率)

(X線CT法による撮影画像)

図-49 表面の変状が大きい側壁から採取した試験体の測定結果

図-49からは、表面の変状が比較的大きい側壁から採取した試験体では、相対動弾性係数および相対密

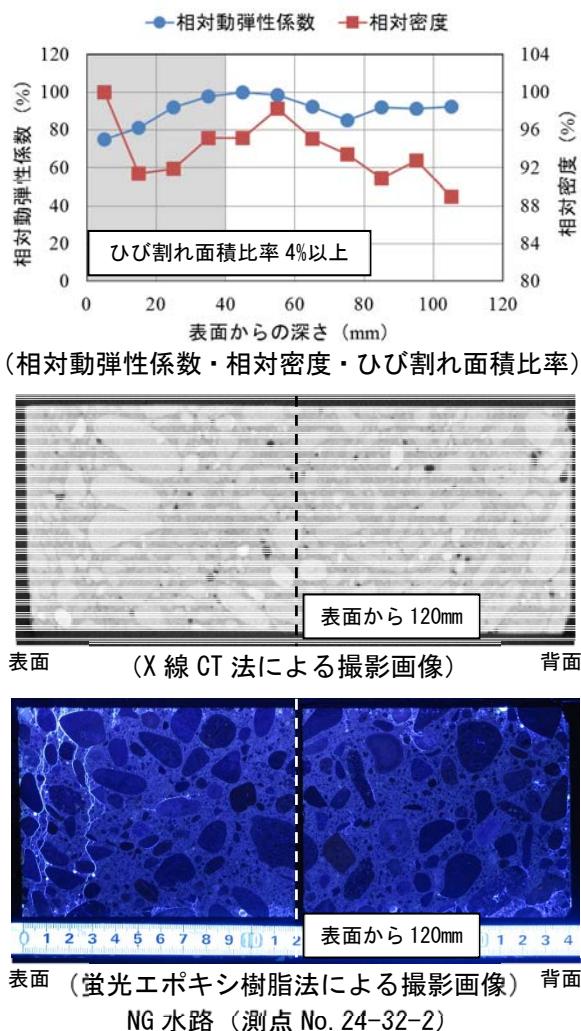
図-50 表面の変状が小さい側壁から採取した試験体の測定結果

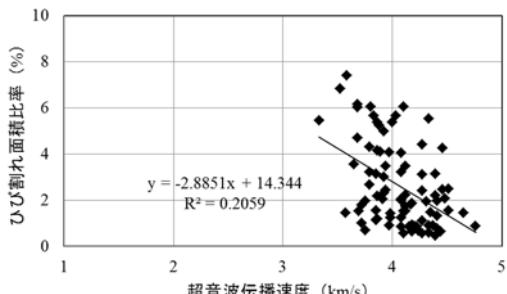
図-53 超音波伝播速度とひび割れ面積比率との関係

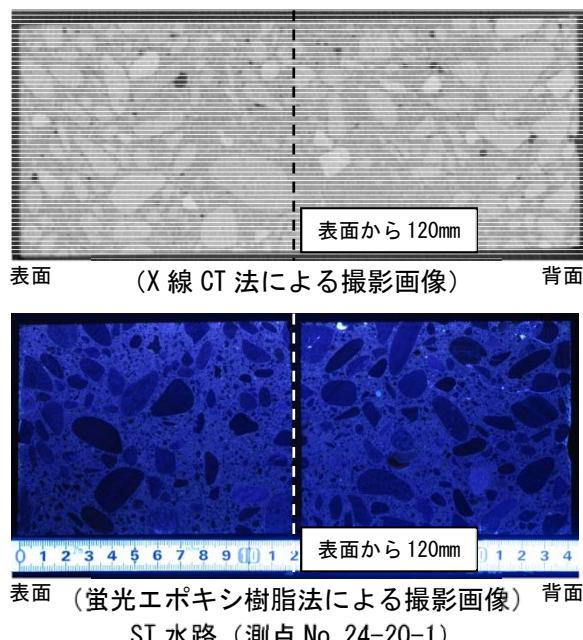
図-51 表面の変状がみられない側壁から採取した試験体の測定結果

図-51からは、表面の変状がみられない側壁から採取した試験体では、相対動弾性係数および相対密度の低下範囲は概ね一致するものの、ひび割れ面積比率の増加範囲は一致せず、また、面積比率自体に増

加がほとんどみられない場合があることが分かった。蛍光エポキシ樹脂含浸法では、抽出できるひび割れには一定の幅と連続性が求められる。この事例では、連続性がない微細ひび割れが存在したため、ひび割れを抽出できなかったものと考えられる。本研究において採取した試験体では、計30体の内、1体のみこのタイプに分類された。

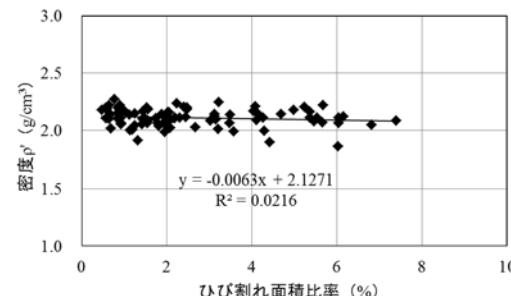
図-54 ひび割れ面積比率と密度  $\rho'$  との関係

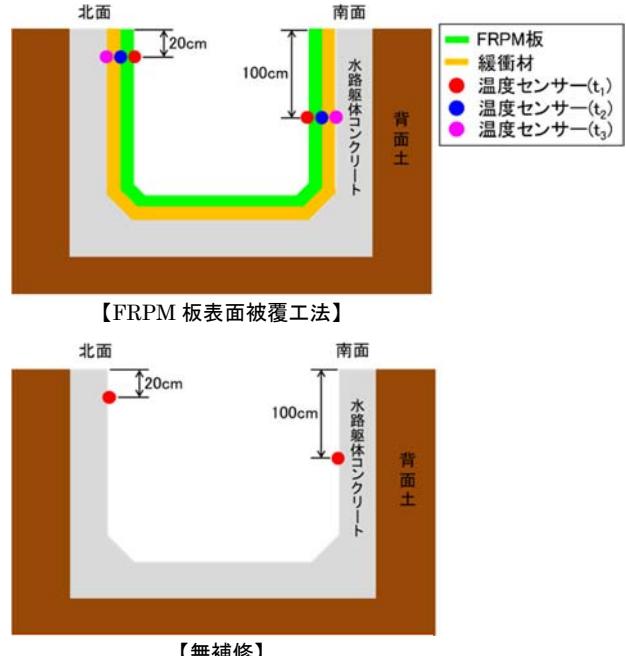
図-62 温度センサー設置位置

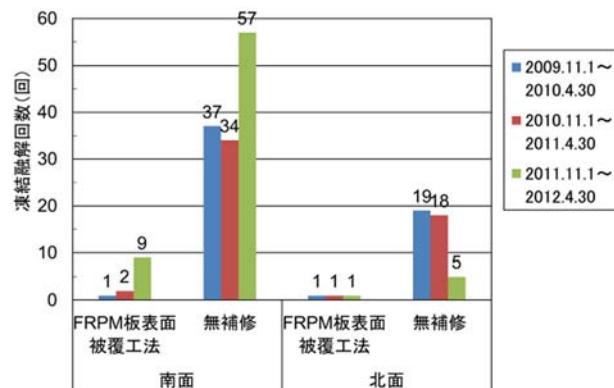
図-68 FRPM板で補修した場合と無補修の場合のコンクリート水路躯体の凍結融解回数

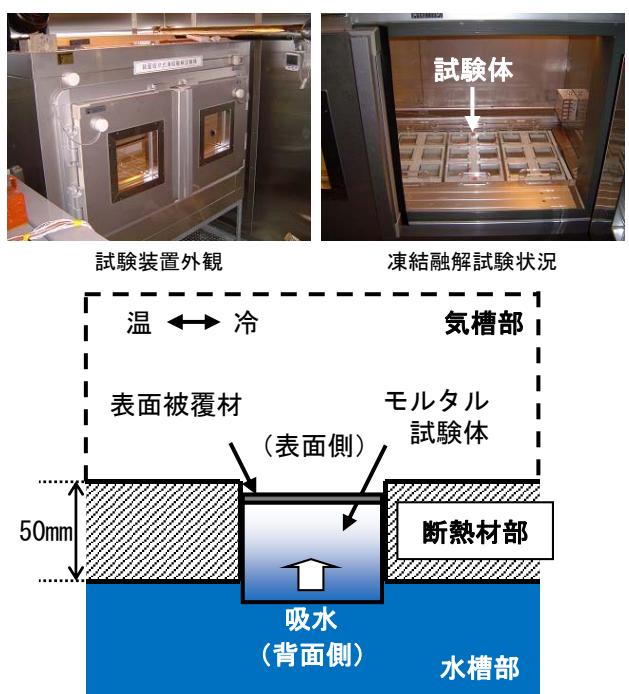
図-73 背面吸水式凍結融解試験の概要

背面吸水式凍結融解試験は、試験体の背面側から吸水させる毛管浸透法による吸水試験<sup>48)</sup>を行いつつ、気槽部において温度変化を生じさせる試験方法である。試験方法の概要を図-73に示す。本試験は、図中に示す背面吸水式凍結融解試験装置を用いて行う。本装置は、気温および湿度の制御が可能な気槽部と、水温の制御が可能な水槽部から構成され、両槽部は断熱材部により隔てられる。試験体は、断熱材部に、表面被覆材塗布面を気槽部側に向けて設置する。これにより、水槽部側から、即ち試験体の背面側から水分を吸収させることができ、また、気槽部と水槽部との間に温度差を設けることにより、試験体の表面側の気温と背面側の水温との間に差を設けることができる。試験体は、最大30体を同時に設置することができる<sup>49)</sup>。試験条件は、RILEM CIF試験およびJIS A 1148を参考に、気槽部の温度を最高温度20°C、最低温度-20°C、1サイクル当たりの所要時間を3時間(20°C×0.5時間→20~20°C×1.0時間→-20°C×0.5時間→-20~20°C×1.0時間)とし、水槽部の温度を2°Cとしている。試験サイクル数は300サイクルである。

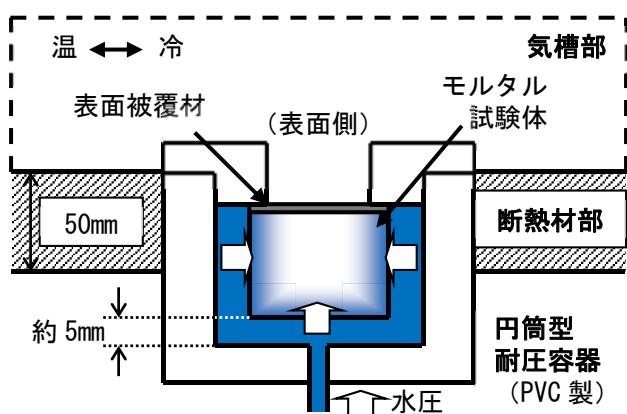
図-75 背面水圧式凍結融解試験の概要

作用させる水圧試験を行いつつ、気槽部において温度変化を生じさせる試験方法である。試験方法の概要を図-75に示す。試験条件は、部分浸漬式凍結融解試験(3h/c)と同様に、RILEM CIF試験およびJIS A 1148を参考にして、気槽部の温度を最高温度20°C、最低温度-20°C、1サイクル当たりの所要時間を3時間(20°C×0.5時間→20°C~-20°C×1.0時間→-20°C×0.5時間→-20°C~20°C×1.0時間)としている。試験サイクル数は300サイクルである。作用させる水圧は、背面土中の地下水位と水路底盤面との水頭差を2mとした場合に作用する圧力が0.02MPaであることから、0.02MPaとしている。

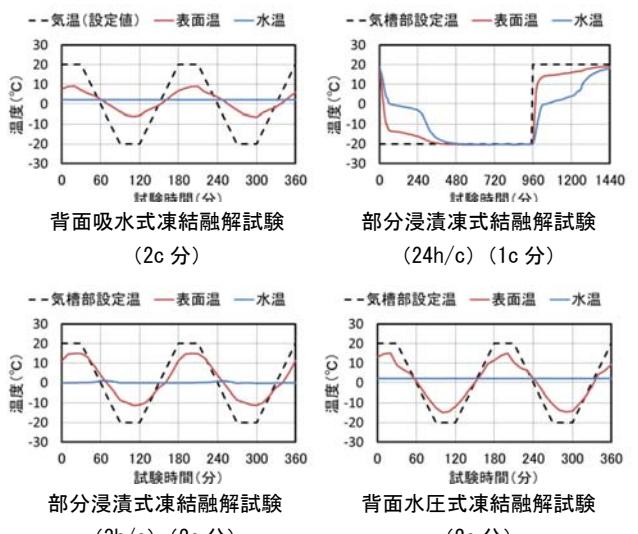
図-76 槽内および試験体表面の温度履歴

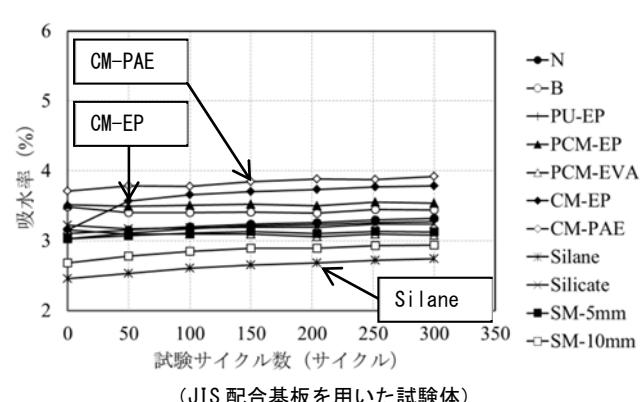
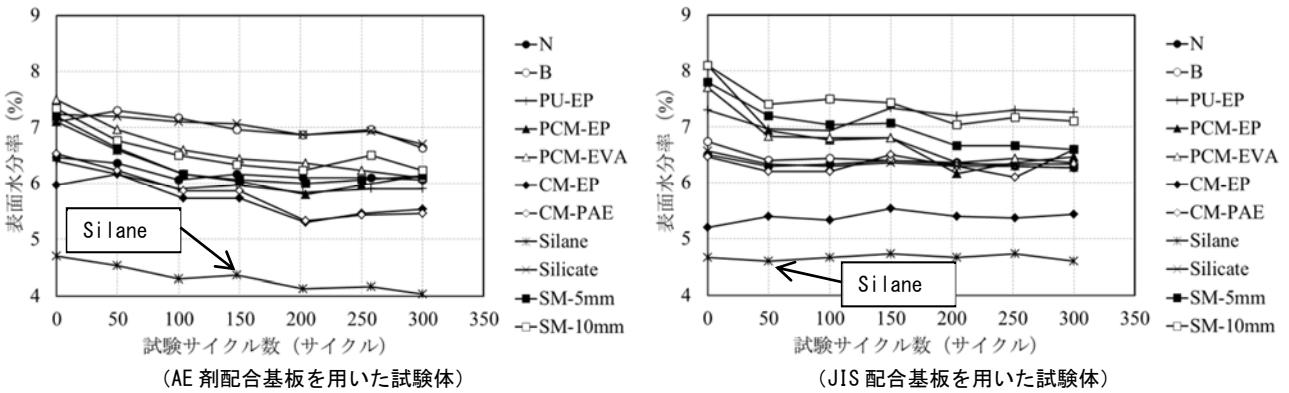
図-78 試験サイクル数と表面水分率との関係

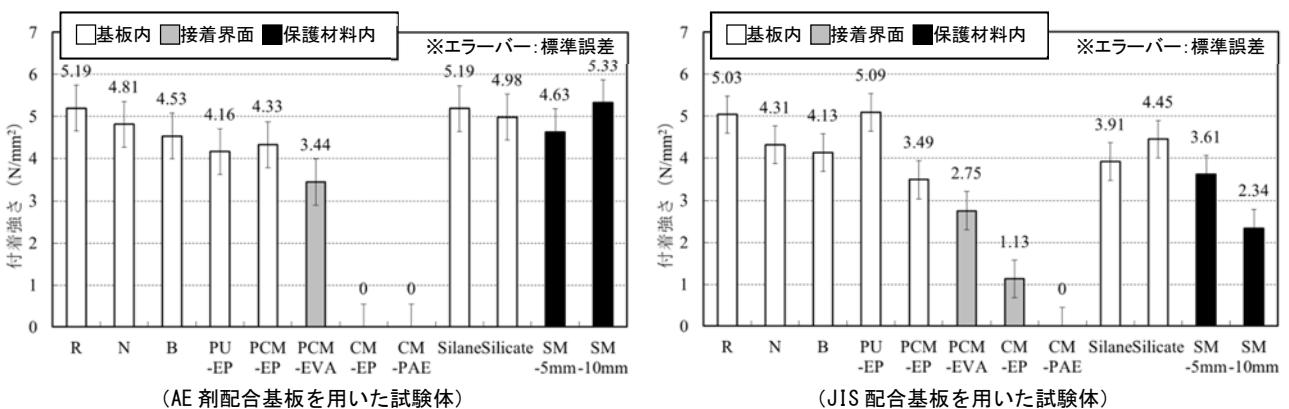
図-79 付着強さの測定結果

凍結融解試験後の試験体における付着強さの測定結果を図-79に示す。付着強さは、いずれも試験体3体の平均値である。図中の着色は測定後の試験体における主な破断の状態を示すものであり、白色は試

験用基板内の破断、灰色は保護材料と試験用基板との接着界面の破断、黒色は試験用基板との接着界面近傍における保護材料内の破断を示す。また、図中のエラーバーは標準誤差を表わす。AE剤配合基板を用いた試験体ではCM-EP、CM-PAEにおいて、また、JIS配合基板を用いた試験体ではCM-PAEにおいて、凍結融解試験期間中に確認された表面被覆材の剥離が施工面の全面に進展し、付着強さを測定できなかった。
