### 14.3 農業水利施設の凍害劣化の診断手法と耐久性向上技術に関する研究

#### 【要旨】

**キーワード：**農業水利施設、コンクリート開水路、凍害、非破壊調査、耐久性評価、凍結融解試験方法、開水路の更生工法

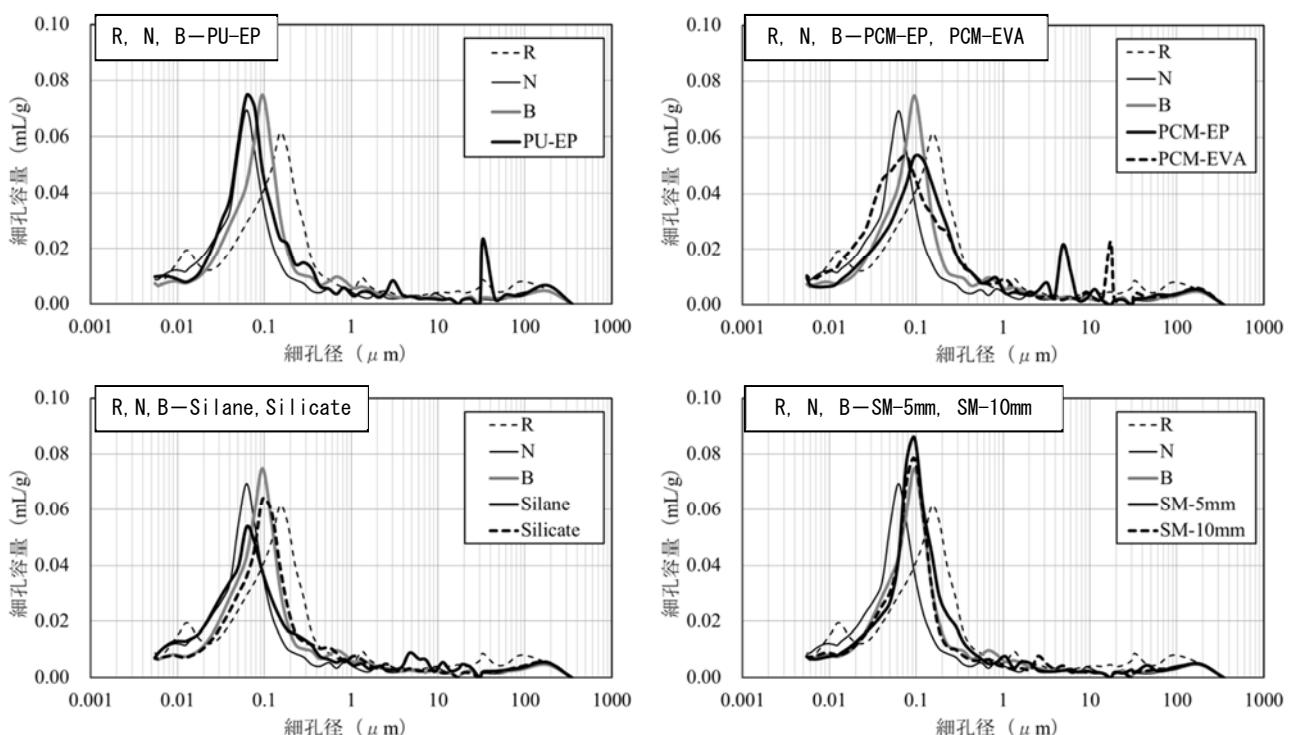
図-80 細孔径分布の測定結果（AE 剤配合基板を用いた試験体）

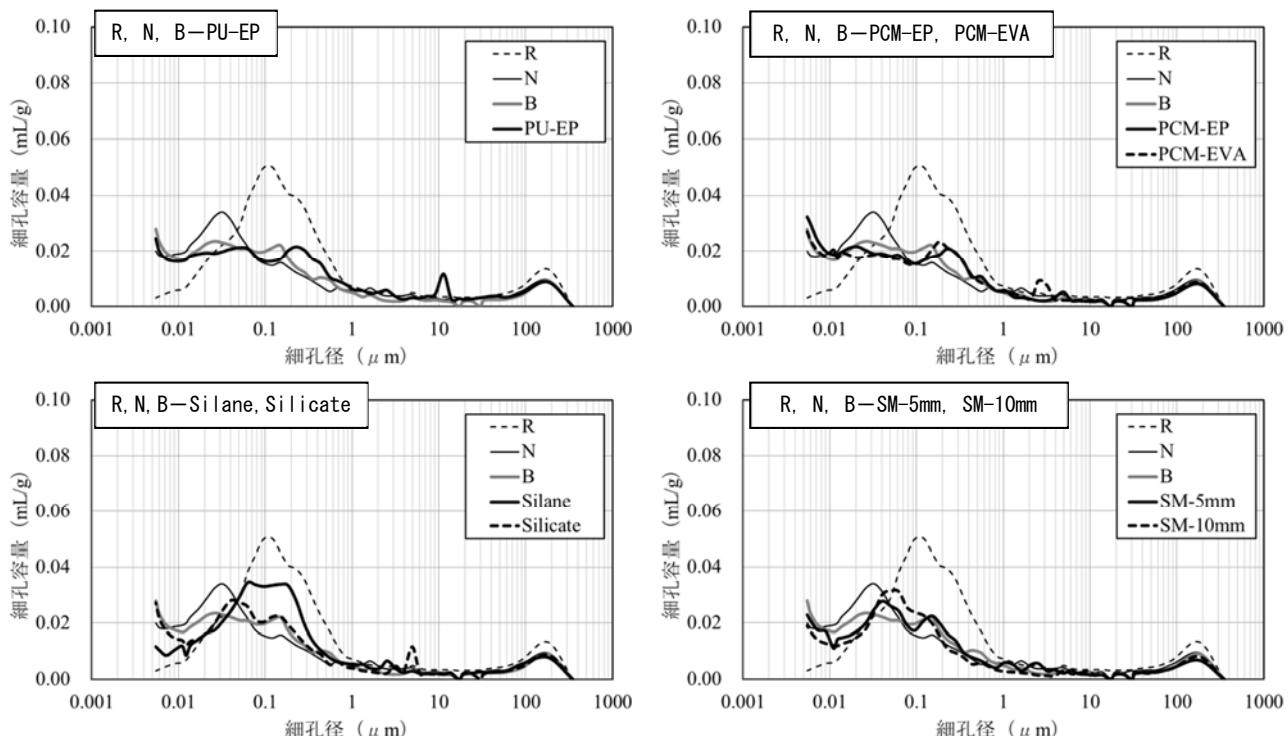
図-81 細孔径分布の測定結果 (JIS 配合基板を用いた試験体)

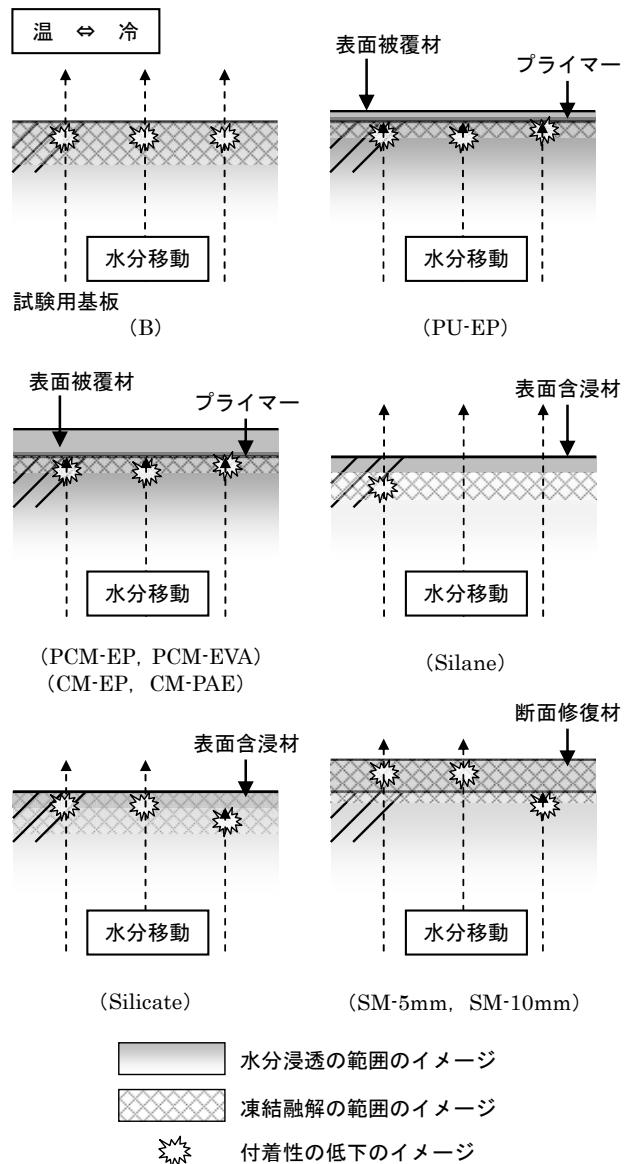
図-82 表面保護工法の付着性の低下のメカニズム

る吸水現象、あるいは凍結融解の繰返しによるマイクロアイスレンズポンプ現象<sup>55)</sup>により、試験用基板内を背面側から表面側へと移動し、試験体の表面において逸散する。吸水率や表面水分率は、吸収された水分が多い場合には上昇し、逸散する水分が多い場合には低下する。この際、表面側において温冷の繰返し（凍結融解に至る範囲での温冷の繰返し）が作用することにより、凍結深の及ぶ範囲において凍結融解が作用する。これにより表面近傍の引張強さ、即ち付着性は低下する。

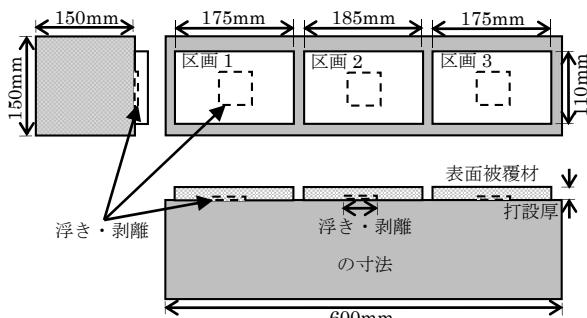
図-84 供試体概要

j, d)、打設厚を 3 種類 (5mm、10mm、20mm)、浮き・剥離の寸法を 2 種類 (50×50mm、100×100mm)、浮き・剥離の模擬方法を変えた 2 種類 (浮き・剥離 1、浮き・剥離 2) とし計 36 種類とした。浮き・剥離の模擬方法は、浮き・剥離 1 は厚さ 0.215mm のテープとその上に厚さ 1mm の発泡ポリエチレンシートを設置し、その上から表面被覆材を打設した。浮き・剥離 2 は、厚さ 0.215mm のテープのみを設置しその上から表面被覆材を打設した。浮き・剥離のない供試体の作製は、浮き・剥離のある供試体と同様に表面被覆材の種類を 3 種類 (n, j, d)、打設厚を 3 種類 (5mm、10mm、20mm) とし計 9 種類とした。表面被覆材を打設する基板には、プレキャスト無筋コンクリート製品を用いた。無機系被覆工法の仕様を表-11 に示す。表中の N, J, D は、表面被覆工法の名称を表している。

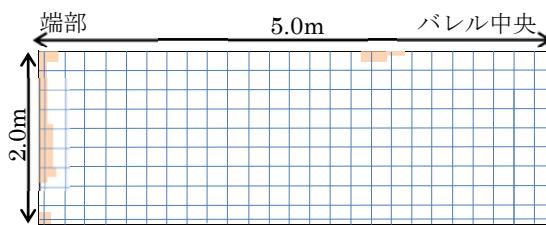
(a) K幹線用水路

図-86 側壁における浮き・剥離位置図（打音法）

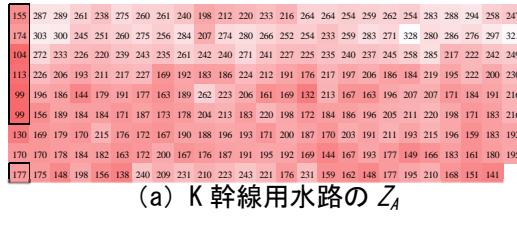
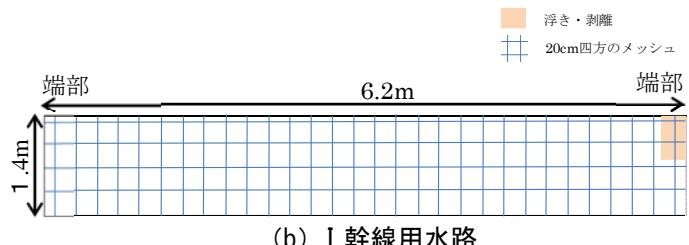
(a) K幹線用水路の  $Z_A$

(b) I幹線用水路

$Z_A$  は、浮き・剥離の箇所以外も低下していた。それゆえ  $Z_A$  では、浮き・剥離の検出が難しかった。一方、 $Z_R$  の低下している箇所は、浮き・剥離のある箇所と概ね一致しており、この値で検出できることが示唆された。 $Z_R$  は、脆弱層を押し潰した後で表面被覆材と母材に押し戻される過程を対象としているた

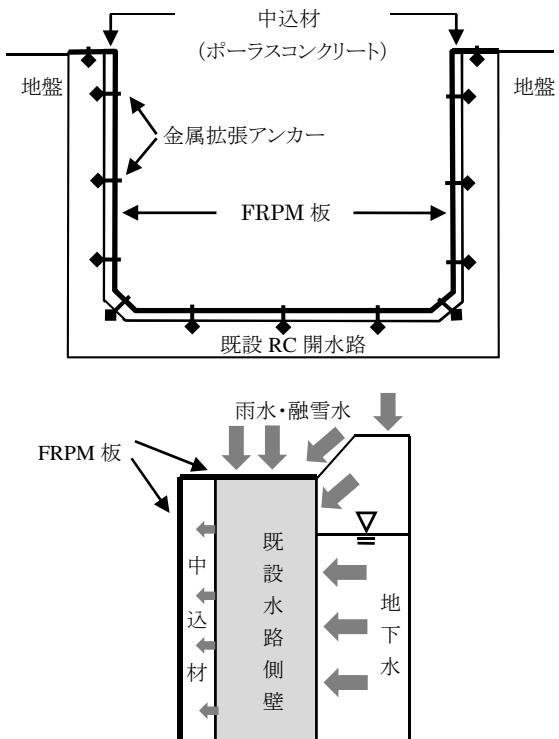
図-88 水路更生工法の概要図

まず、側壁内部の浸透水の排出対策については、FRPM 板を既設水路に直に設置せずに、既設水路と FRPM 板の間にポーラスコンクリートを中込材として充填することで、側壁内部に供給された水を滯

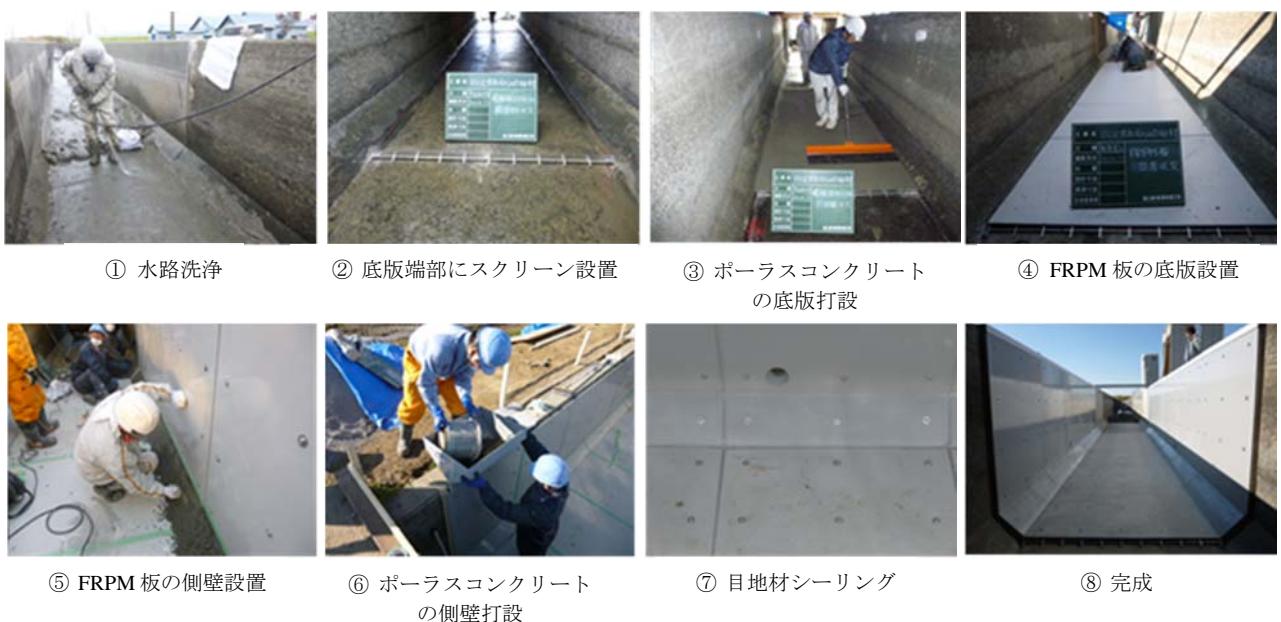
図-89 試験施工における水路更生工法の作業手順

試験施工は、N 水路において 1 スパン 9m（水路更生工法 6m、比較対象として無機系表面被覆工法 3m）、E 水路において 1 スパン 10m（水路更生工法 7m、比較対象として無機系表面被覆工法 3m）で実施した。試験施工の手順を図-89 に示す。まず、水路内の泥や表面に付着しているコケを高圧洗浄機で除去する。次に、底版のポーラスコンクリート内に砂礫が入らないように上下流の底版にメッシュを併用した鋼製スクリーンを設置し、底版におけるポーラスコンクリートの打設と FRPM 板の設置を行う。そして、側壁における FRPM 板の設置とポーラスコンクリートの打設を行い、最後に FRPM 板間の隙間を目地材でシーリングして完成となる。所要日数は

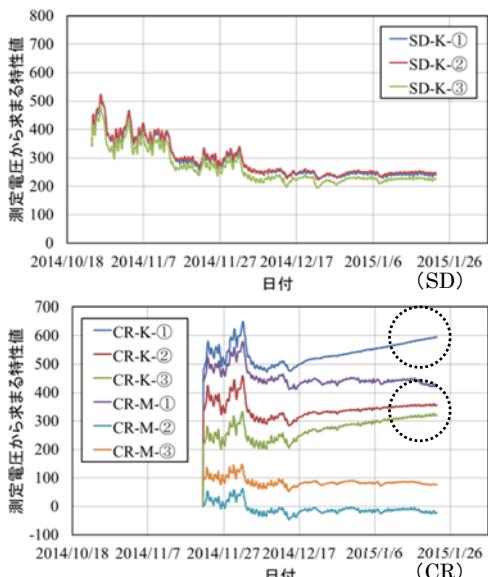
図-93 水分センサによる測定結果

CR の測定値は、工法 M と工法 K とで異なる傾向を示した。工法 M の施工箇所に設置したセンサでは、測定値はほぼ変化しなかつたが、工法 K の施工箇所に設置したセンサでは、測定値は時間の経過とともに上昇し、乾燥傾向を示した（図-93 黒丸参照）。これは、側壁の内面に配置された中込材の透水性が大きく、躯体内部の水分が低下したためと推察された。一方、熱電対の測定値も、両工法で異なる傾向を示した。工法 K の施工箇所に設置した熱電対では、積雪が観測された時期を境にして、温度はほとんど変化しなくなつた（図-94 赤丸参照）。これは、積雪に覆われたことに加え、中込材の熱伝導率が小さく、躯体内部の温度変化が抑制されたためと推察された<sup>68)</sup>。

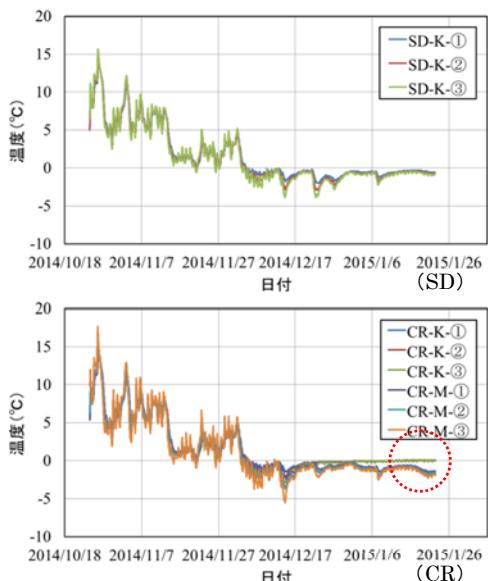
図-94 熱伝対による測定結果
