## 14.8 自然環境調和機能を有する寒冷地沿岸施設の維持・管理手法に関する研究

担当チーム：寒地水圏研究グループ（水産土木チーム）

## RESEARCH ON THE TECHNIQUE OF RECOVERY AND MAINTENANCE ON THE FUNCTION OF COASTAL STRUCTURES IN HARMONY WITH THE NATURAL ENVIRONMENT IN COLD COASTAL REGIONS

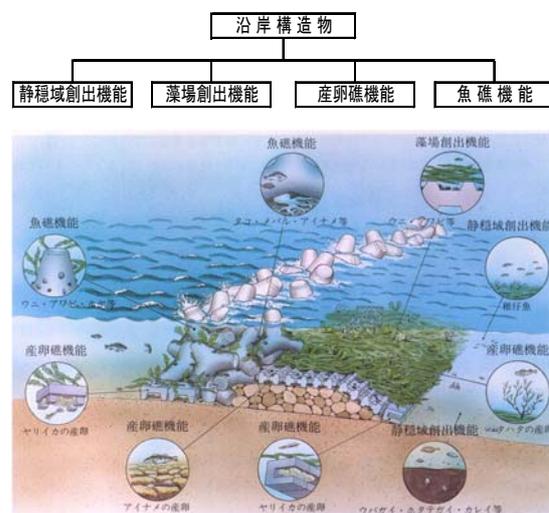
図-1 沿岸構造物の自然環境調和機能<sup>1)</sup>

社会資本ストックの一つとして、沿岸域の静穏域確保等を目的として整備された港湾・漁港施設等の沿岸構造物は、**図-1**に示すようにそれ自体が魚礁および産卵礁の機能を有するとともに、藻場の着生基質としての機能も有している。この藻場は海洋生物の産卵場、摂餌場あるいは基礎生産者としての役割を持つ等、様々な機能を複合的に備えており、良好な海域環境を創造するための基盤となるものである<sup>2)</sup>。そこで、限られた沿岸域の水産資源を有効に利用するため、沿岸構造物が本来有する機能に加えて、これらの生物生息場としての機能を積極的に付加することが求められている。その様な中、北海道内では 10 年以上前から防波堤や護岸等への藻場造成機能を付加した自然環境調和型沿岸構造物が整備されてきた (**図-2**)。しかしながら、近年の海水面の上昇

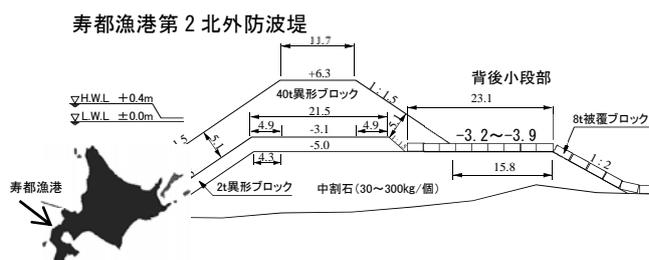
図-2 自然環境調和型沿岸構造物(背後小段付傾斜堤)

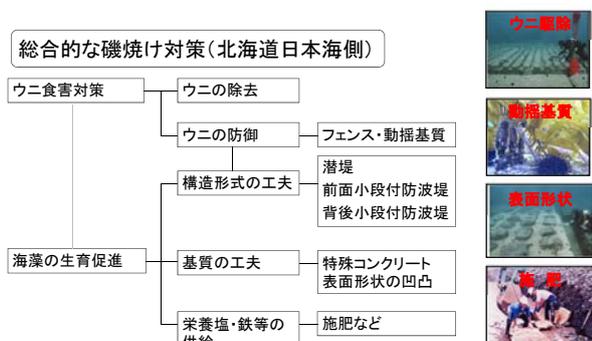
図-3 総合的な磯焼け対策

これまでに整備されてきた沿岸施設が有する自然環境調和機能を対象に、適切な施設の維持・管理を通して、低下した自然環境調和機能を回復させることが重要である。具体的には、磯焼けの影響を受けている中で、自然環境調和機能の効果を持続させるためには、図-3 に示すような「ウニ駆除」、「人工動揺基質」、「表面形状の工夫」および「施肥」など公共・非公共を問わずあらゆる手法を導入して対処する磯焼けへの対策が必要である。

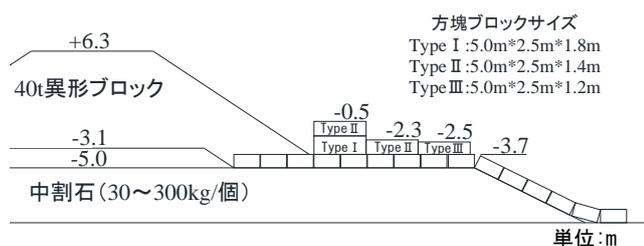
図-5 ブロック設置による嵩上げ

平成24年度は、前年度に引き続き嵩上げ実証試験による藻場回復効果の検証を行った。施工は小樽開発建設部小樽港湾事務所の協力を得て、平成23年度からの改良事業の検討に間に合うよう、平成22年9月に図-5、図-6に示すとおり、既設背後小段天端上にL 5.0 m×B 2.5 m×H 1.2~1.8 mの根固方塊ブロックを計8個設置し、-0.5 m、-2.3 m、-2.5 mの異なる天端水深を持つ背後小段環境を作った。また、直轄による磯焼け対策事業の計画立案に資するため、①コンブ藻場を維持回復させるための対策の検討、

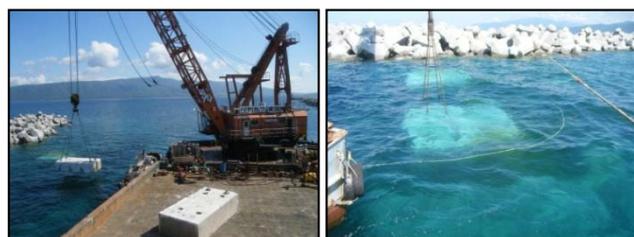
図-6 嵩上げ施工状況

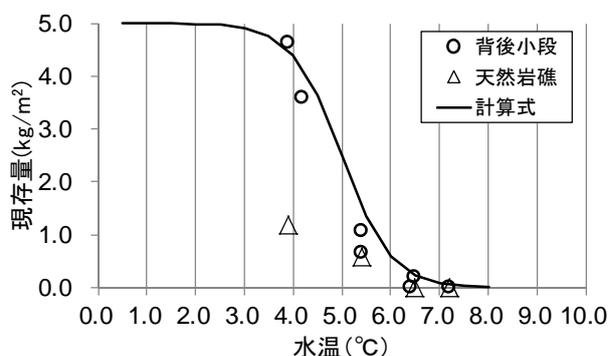
各調査年の海藻繁茂期におけるホソメコンブの現存量と生育環境因子として冬季（2月）の平均水温との関係を図-7に示す。背後小段上は天然岩礁以上の藻場造成効果を維持しているが、その年の冬期水温に強く依存しており年変動が大きい。

ホソメコンブの現存量は、冬期水温を用いた被食圧の関係式(1)で算定され、水温約5℃を境界として低水温ほど現存量が大きいといえる。理由として、背後小段上は当該海域の水産有用種でかつ植食動物でもあるキタムラサキウニ (*Strongylocentrotus nudus*) が高密度に生息していること、さらには、冬期の高水温により本来休眠状態であるはずのキタムラサキウニの摂餌が活発となることから、海藻の幼芽・生長期に悪影響を与えているものと推察される。

図-7 ホソメコンブの現存量と冬期水温（2月）

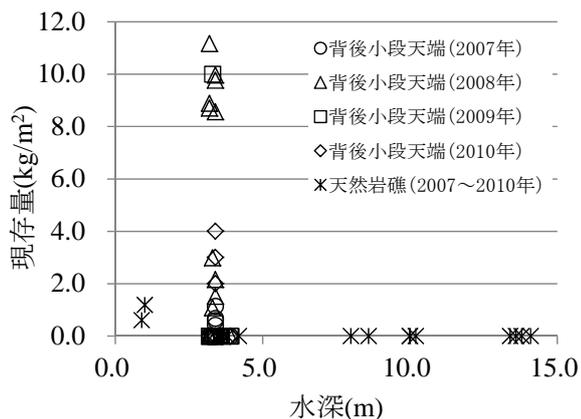
図-8 ホソメコンブの現存量と生育水深

次に、図-8は2007～2010年における背後小段上と天然岩礁におけるホソメコンブの生育水深別の現存量(繁茂期)を示したものである。水深約4mに位置する背後小段上の現存量は、前述の冬期水温の場合と同様に年変動が大きく、現状の背後小段構造では藻場造成効果が継続して発現できない状況が明らかである。

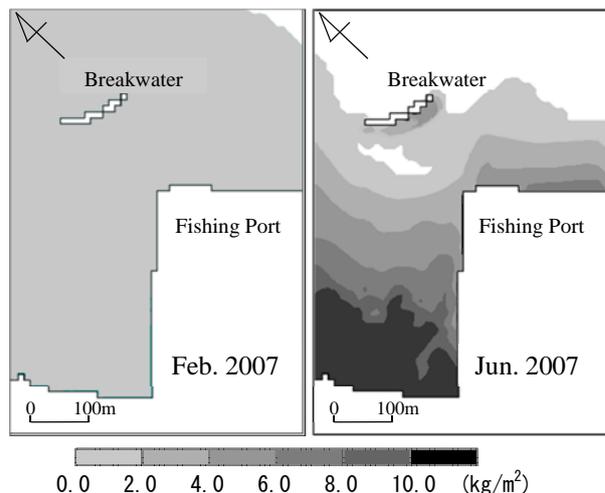
計算結果の代表例として、2007年の2月と6月のホソメコンブの生育分布を図-9に示す。2月は、まだホソメコンブは幼芽の時期であることから生産量は少ないが、徐々に生長し6月の繁茂期には、生産量が増大している状況が再現されている。

図-9 ホソメコンブの生育分布

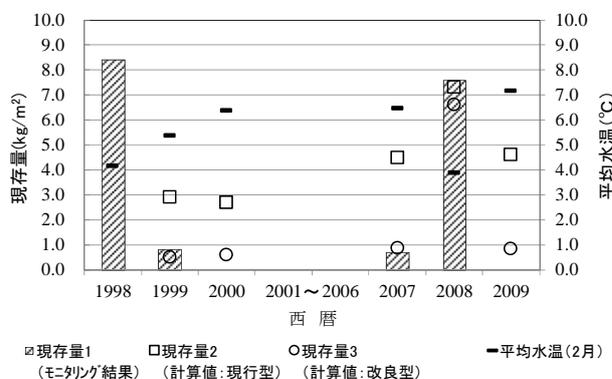
次に、計算結果とこれまで実施したモニタリング調査との比較を行った、図-10は1998年～2000年、2007年～2009年における背後小段上のホソメコンブ現存量の経年変化を示したものである。図中の棒グラフは、モニタリング調査によるデータを現存量1として示した。現存量2(□)は、前述の計算結果の値を示した。さらに、改良型モデルの計算結果を現存量3(o)として同図に示した。最後に、冬期の水温状況として2月の値を図示した。

図-10 現地調査とモデルによるホソメコンブ現存量の比較

量は大幅に減少し、近年の冬期の高水温により本来休眠状態であるはずのキタムラサキウニの摂餌が活発となり、海藻の幼芽・生長期に悪影響を与えていると考えられる<sup>8)</sup>。図より、冬期水温と現存量との関係を見ると、モデルによる計算値で示した現存量も冬期水温が低い程大きくなっている。

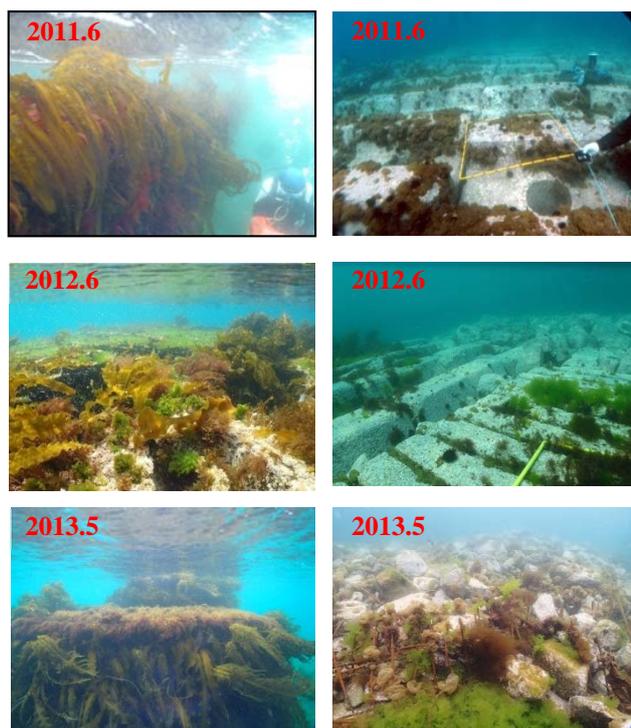
図-11 嵩上げ天端（左）と既設天端（右）の状況

海藻繁茂期にあたる 2011 年 6 月、2012 年 6 月、2013 年 5 月の嵩上げ天端 (-0.5m) と既設天端 (-3.7m) の海藻着生状況を図-11 に示す。天端上はホソメコンブやワカメを始めとする多種類の海藻が着生している。なお、水深の深い既設天端は大型海藻の着生が見られず磯焼け状態のままであった。図-12 は嵩上げ施工後の 2011 年、2012 年、2013 年の海藻繁茂期の背後小段ならびに近接する天然岩礁にお

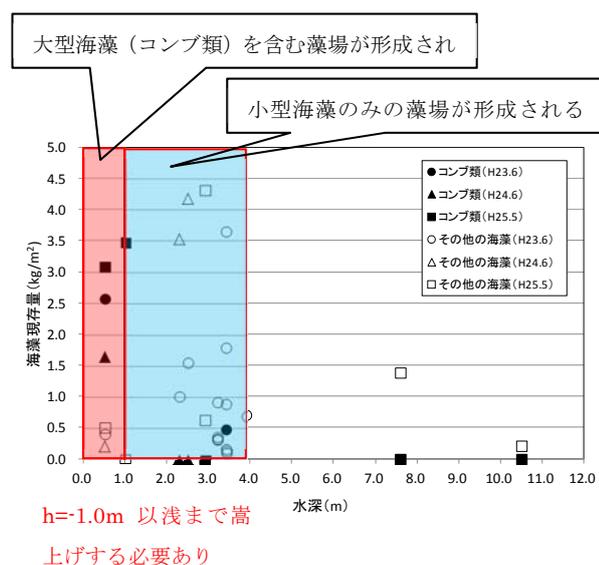
図-12 水深帯別の海藻現存量（海藻繁茂期）

ける水深帯別の海藻現存量を示したものである。既設背後小段天端(-3.7m)以深においては海藻類の着生量は小さい。一方、根固方塊ブロックで嵩上げた水深帯 (-0.5m, -2.3m, -2.5m) は、海藻類の着生量が大きかった。特に、最上段 (-0.5m) の箇所みにコンブ類の着生が確認され、現存量は近接の天然岩礁 (-7.5m, -10.5m) を上回る値となっている。

これらのことから、既存背後小段の嵩上げがコンブ藻場の維持回復に有効であることが判明した。また、コンブ藻場を造成するためには、背後小段の天端水深を-1.0m 以浅（赤色部分）まで嵩上げするための条件設定が必要と考えられる。

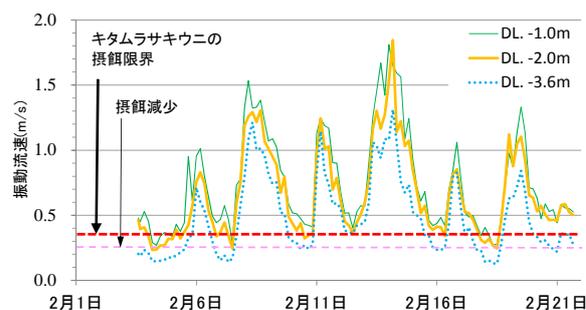
背後小段の天端嵩上げによる藻場の回復要因について、ウニによる海藻への食害を対象とした定量的な解析手法により検討した。図-13 は背後小段上の流動環境とウニの摂餌活動との関係を示したものである。図は 2011 年 2 月 3 日から 2 月 21 日までの約 18 日間における背後小段上の振動流速の時系列である。Kawamata(1998)<sup>9)</sup>による室内実験より、キタムラサキウニは流速が約 0.25 m/s 以上で摂餌が減少し、摂餌可能な振動流の限界は 0.4 m/s であることが判明している。そこで、図中にキタムラサキウニの摂餌減少ライン (0.25 m/s) と摂餌限界ライン (0.4 m/s) をそれぞれ波線で示した。既設の背後小段天端 (-3.2~ -4.0m) は期間によっては摂餌限界流速以下になり、さらに摂餌減少流速をも下回る状況になることから、コンブ幼芽への摂餌圧が増大して食害を受ける環境にある。一方、DL.-1.0m 及び -2m 付近は、背後小段天端に比べて振動流速が大きく、ほとんどの期間において摂餌限界流速を上回っている。これにより、嵩上げ部へのキタムラサキウニの侵入は抑制されているものと推察される。

図-13 水深別の振動流速(2011/2/3~2/21)

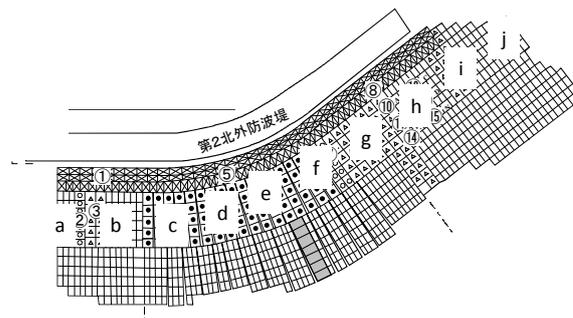
ここに  $F$ :ウニ 1 個体の日間摂餌量(g/day/個)、 $F_s$ : 静水中におけるウニ 1 個体の日間摂餌量(g/day/個)、 $u_{max}$ :振動流速振幅(cm/s)である。今回、(2)式の  $u_{max}$  については、沖波浪のデータからブシネスク方程式による波浪変形計算を実施し、図-14 に示す背後小段上 10 地点 (a~j) の波高分布を求め振動流速振幅に変換した。この式は前述のように、流速が約 0.25m/s を越えるとウニの摂餌圧が静水中と比較して減少し、0.4m/s 以上では摂餌量はほぼゼロになることを表している。

図-14 背後小段付傾斜堤断面図

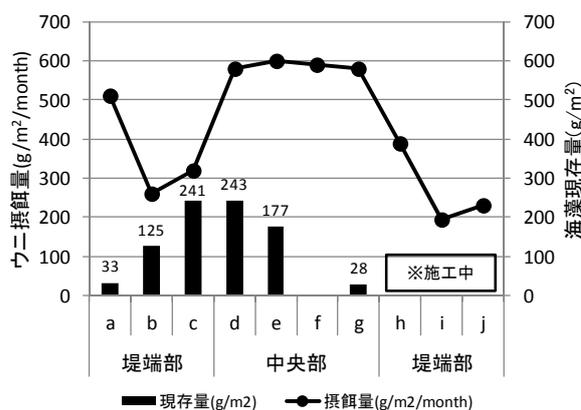
キタムラサキウニの摂餌量とその時点の現地の海藻現存量の比較を図-15 に示す。図の横軸は既設背後小段上の算定位置、縦軸は左軸に月間のウニ摂餌量(2013年4月)、右軸には各算定地点でモニタリングした海藻現存量(2013年3月末)をプロットした。なお、ウニ摂餌量の算定に用いるキタムラサキウニの個体数(個/m<sup>2</sup>)は、寿都漁港周辺海域の平均個体数である 20 個/m<sup>2</sup>とした。また、堤端部 h, i, j は工事を実施しているため、海藻現存量は把握していない。

図-15 背後小段上の海藻量とウニ摂餌量

タムラサキウニの摂餌活動が活発で摂餌量がおおよそ月間 600g/m<sup>2</sup>まで達することがわかる。一方、堤端部では回折波等により波当たりが強く、キタムラサキウニの摂餌活動が抑制される傾向にある。その結果、摂餌量は中央部に比べ半分以下にまで減衰することが推定された。なお、堤端部 a の箇所は、背後小段の法面部に当たり、水深が深くなっていることから、振動流速は小さくなり摂餌量は逆に大きくなる結果となった。

2013年3月末時点における海藻の現存量は、地点 b~e において 120~240g/m<sup>2</sup>となっている。しかしながら、キタムラサキウニの摂餌量がこの値を上回っているため、仮に4月に生長する海藻量を見込んでも、高密度に分布するキタムラサキウニの食害によって海藻が全て消失したものと推察された。なお、地点 a、地点 f~g においては既に食害を受けて消失したものと考えられる。

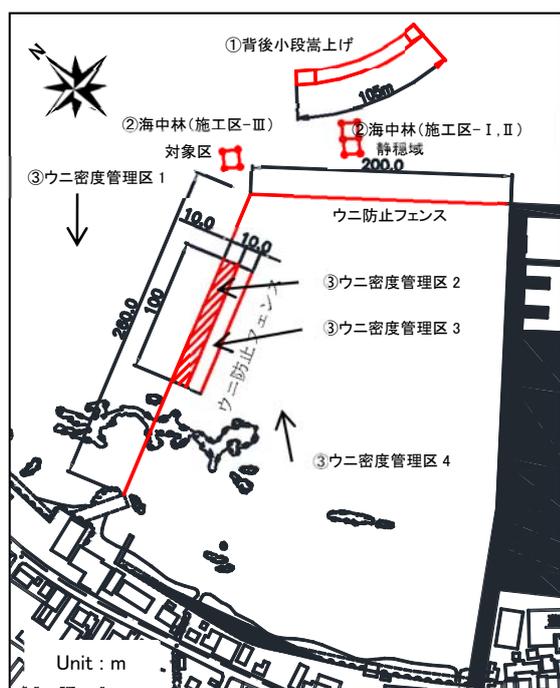
この基本方針を踏まえた上で藻場創出機能回復手法(維持管理手法)を立案した。事業箇所は漁港の北西側に位置する背後小段付傾斜堤およびその岸側に広がる天然岩礁とした。具体的には図-16に示す、①背後小段嵩上げ、②海中林(ロープ養殖)、③ウニ防止フェンスの3施策である。

図-16 総合的な磯焼け対策事業

海藻が生育するための環境条件を考慮に入れて、その中から最適なロープの諸条件を明らかにするための海中林造成を実施した。具体的には、図-16 および図-22 に示すとおり、背後小段付傾斜堤の背後域において、海中林施工-I～IIIの3タイプの延縄式海中林を設定した。なお、海中林に用いるロープの設定条件を表-2 に示す。

図-16 に示すとおり背後小段付傾斜堤の背後域の天然岩礁にウニ侵入防止フェンスを設ける。ウニ侵入防止フェンスは、図-23 に示すとおりチェーンに刺網を取り付けた構造としている。このフェンスを図-24 に示すとおり海底にアンカーボルトで設置し、藻場回復エリアへのウニの侵入を防止することとした。ウニ侵入防止フェンス設置区域は、複数を組み合わせると表-3 および図-16 に示すとおり、ウニ密度管理区として4区画を設定している。これは各エリア内のウニを予め除去してウニ密度を調整・管理する目的で設置したものである。これにより、ウニの個体数の違いによる海藻への食害状況を把握することにした。なお、密度管理は地域協働を図る観点から、地元漁業者と協働して効果を検証するものである。

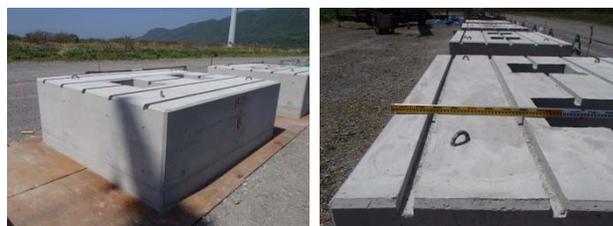
前述の嵩上げ実証試験の結果をもとに、背後小段部を改良する対策方針が決定し事業化がなされた。具体的な嵩上げ改良構造を図-17に示す。既設構造断面に対して赤色で示すとおり、基礎捨石と方塊ブロックを用いた嵩上げ(-1.0m)を行い、振動流速が増大する構造を設定した。また、天端に設置する方塊(3.0×2.5×1.0)には溝きりを施し、海藻着生を促進する形状とした(図-18)。施工は2012年度～2014年度の3カ年を予定しており、図-19に示すとおり一部は天端面までの施工が完了している。本施工における藻場回復効果を確認するために、2014年2月からモニタリング調査(図-20)を実施している。測線1～5における海藻被度(%)と食害動物であるキタムラサキウニの生息状況(1m<sup>2</sup>当たりの生息密度)を図-21に示す。

図-18 方塊ブロック(溝付)

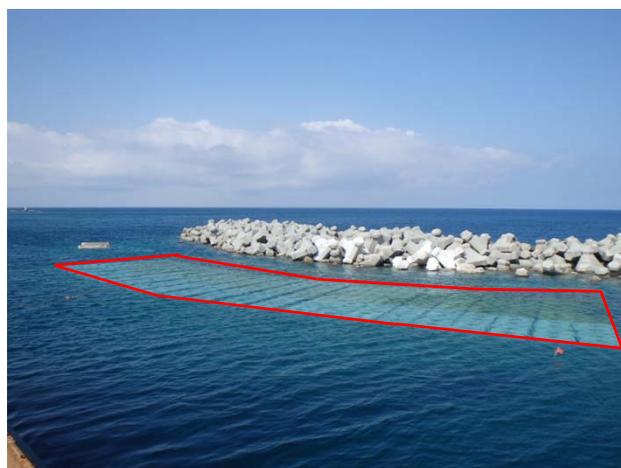
図-19 嵩上げ改良(赤枠部)

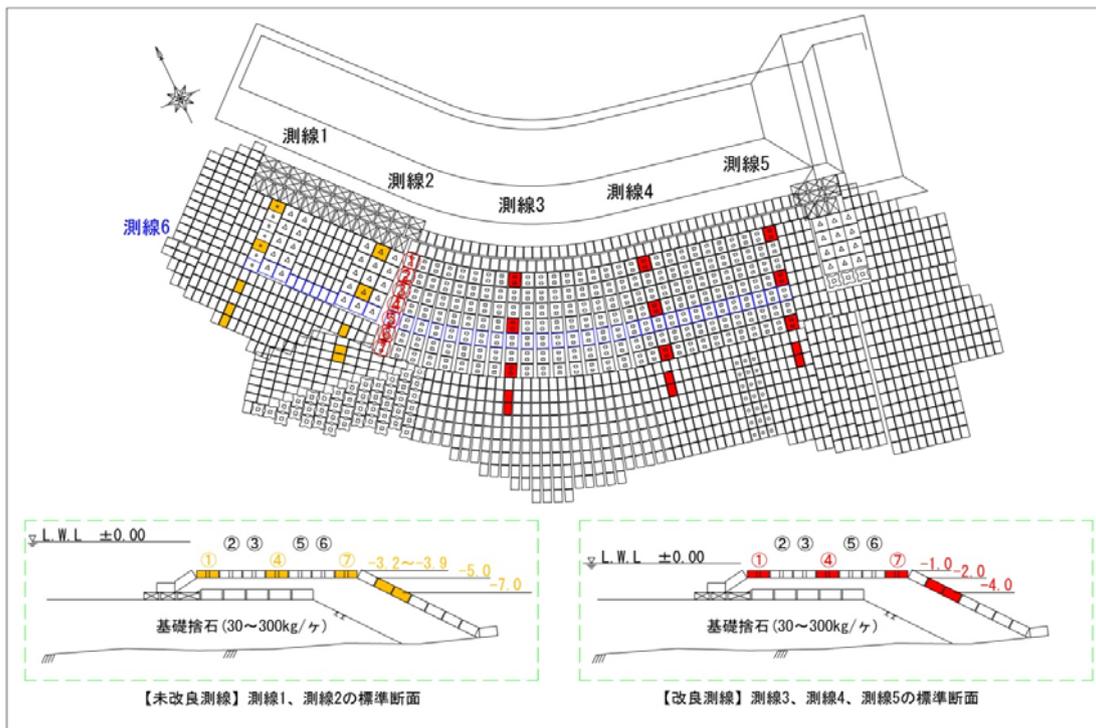
図-20 モニタリング箇所

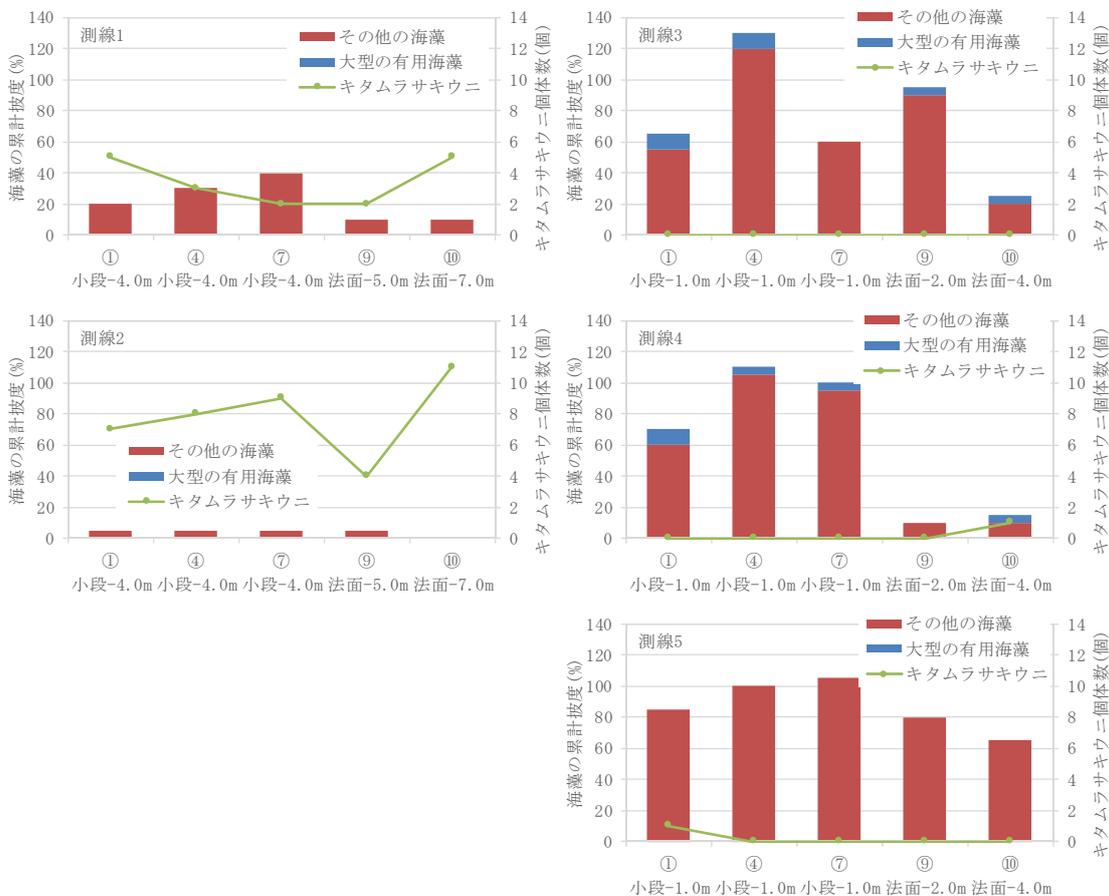
図-21 背後小段の海藻着生状況とウニ密度

まず、改良前である水深の深い測線 1、2 においては小型海藻のみの分布でその被度は最大でも 40%と低い状況である。逆に食害動物のウニ密度は高く、水深が深いほど大きい。特に測線 2 は全体的にウニ密度が高い傾向にある。これは、日本海の冬期の波浪が大きい環境において、深い水深 (-5.0m,-7.0m) や測線 2 のように護岸消波部中側で回折波の影響が小さい箇所は、波浪による振動流速が小さい。よって、このような箇所に流れを嫌うキタムラサキウニが集まるものと推察される。

一方、嵩上げ改良工事(-1.0m)が施工された測線3～5は、海藻被度は前者に比べ高く、大型海藻の分布も見られる。当然、嵩上げ部は波浪による振動流速が大きいことからキタムラサキウニはほとんどいない状況であることが判明した。

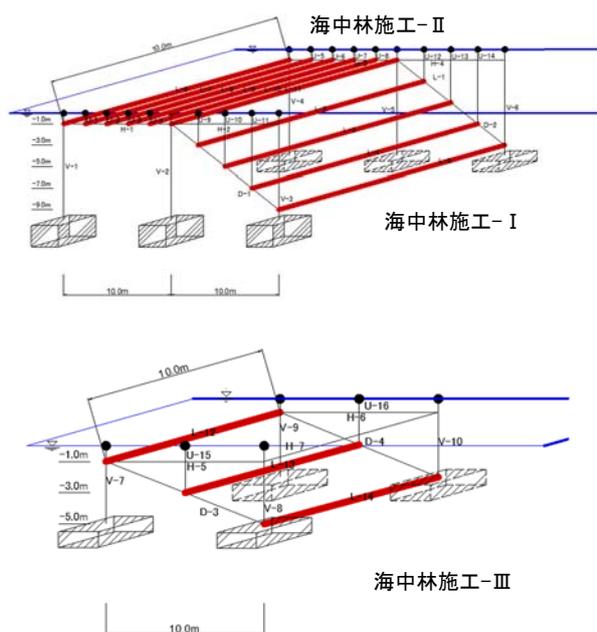
撚り方、メンテナンス（海藻着生終了後のロープ洗浄の有無）等を変化させた6種類のロープを配置した(L-6～L-11)。さらに、海中林施工-IIIは水深約-5mの箇所に、同じく赤線で示した延長10mのロープ(φ21mm)を3水深に配置(L-12～L-14)した構造である。海中林施工-I・IIと同-IIIは、設置箇所の違いにより波あたりが違う環境になっている。つまり、水深帯が同じでも流動環境の違いにより海藻の生育状態に変化が現れることを想定して条件設定したものである。

図-22 海中林の構造

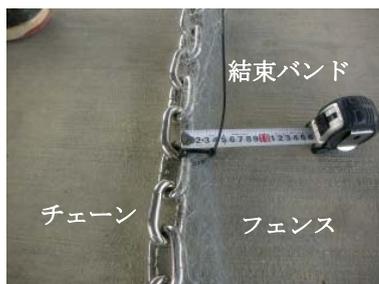
図-23 ウニ侵入防止フェンス

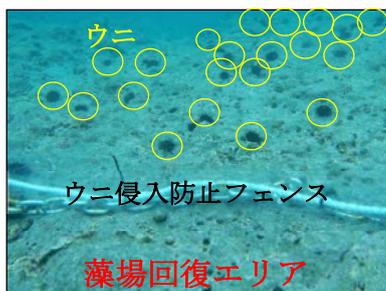
図-24 ウニ侵入防止フェンス設置状況

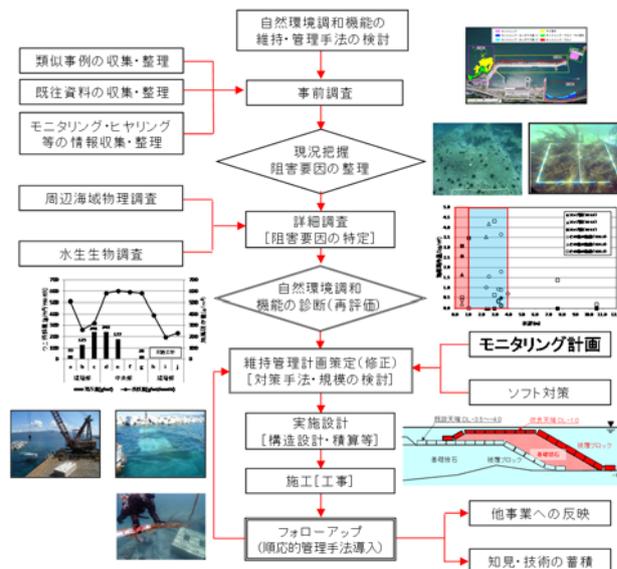
アップまでに至る評価手法のフロー（案）を図-25に示す。まず、事前調査においては、類似事例、既往の資料や文献、地元関係者からのヒヤリング、簡易モニタリングなどに基づき、現況把握や機能の阻害（低下）要因を整理する。詳細調査では表-4に示す自然環境調和機能の確認のための評価要素を抽出し、機能の診断（再評価）を行う。次に、阻害要因を排除・抑制または改変するための対策手法を検討し、費用対効果分析に基づき規模の設定を行い、維持管理計画を策定する。施工後は、継続的なモニタリング（効果調査等）を実施し、必要に応じて計画変更や改良工事を行うフォローアップを行う。

図-25 順応的管理による自然環境調和型沿岸構造物の評価フロー（案）

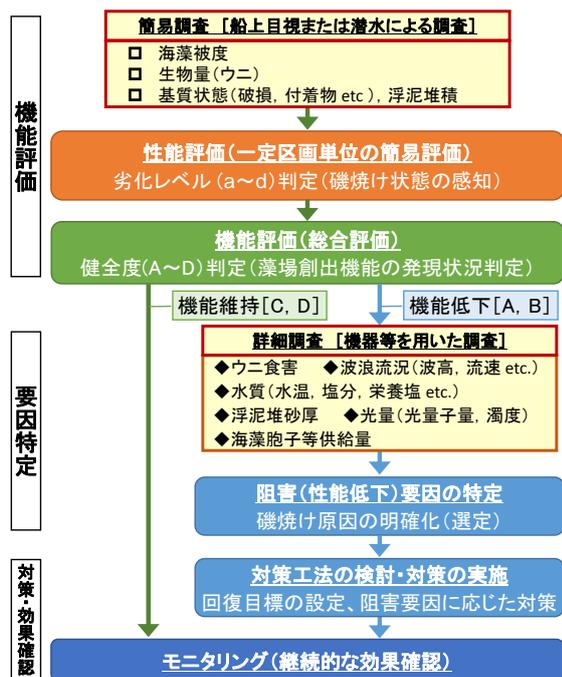
自然環境調和機能の診断手法として、既往資料の収集整理(先行ガイドラインやマニュアル、各種学会での論文報告、道内での自然環境調和施設の整備例・モニタリング事例など)から、藻場創出機能に係る知見を整理するとともに、図-26に示すとおり機能診断の全体スキームを整理した。本機能診断は①機能評価、②要因特定、③対策・効果確認の3つの項目から構成されており、漁港施設の機能保全対策(ストックマネジメント)手法を参考にしたものである。次に、各項目について具体的内容を述べる。

図-26 機能診断の全体スキーム

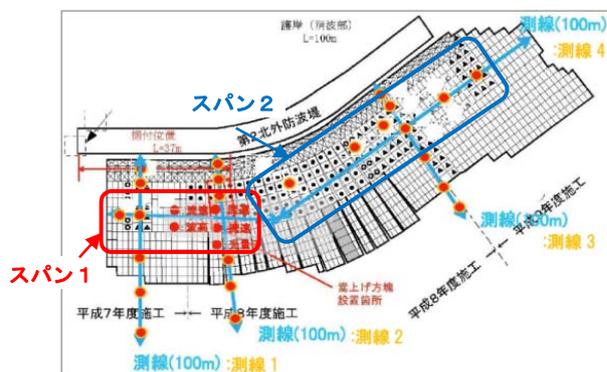
本研究の対象である寿都漁港周辺の浅瀬はウニ・アワビの好漁場となっており、前述のとおり防波堤自体に藻場創出機能を付加することで背後水面等の高度利用を図った施設(図-27)がある。当該施設はスパン2においてウニの食害を抑制する物理的環境を創出することを目的に背後小段の天端高を-3.6mから-1.0mまで嵩上げ改良が行われている(スパン1は工事中)。この改良前後の施設を対象として、本診断方法の妥当性の検証を行った。

図-27 機能診断箇所

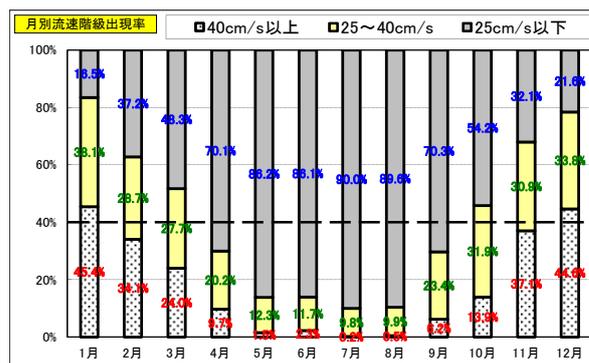
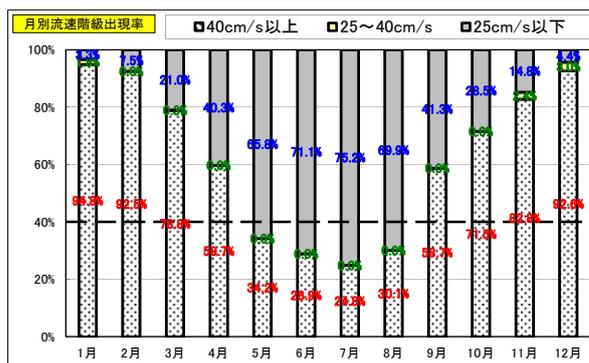
嵩上げ前では 0.40m/s 以上の流速が 40%以上出現するのは 1月、12月に限られ、0.25m/s 以上の出現頻度を加えれば 1~3月と 10~12月 (秋季~冬季) において摂餌行動の抑制が可能である。一方、嵩上げ後は、天端水深が浅くなり 0.40m/s 以上の出現頻度が 1~4月と 9~12月で 40%以上発生することが確認された (図-28)。つまり、嵩上げによりこの期間におけるウニの摂餌行動を抑制することができることがわかる。

図-28 流速出現率 (上:改良前 下:改良後)
