⑮-1 性能規定化に対応した新形式道路構造の評価技術に関する研究

担当チーム：橋梁構造研究グループ

Research on the performance verification methods for new type road structures

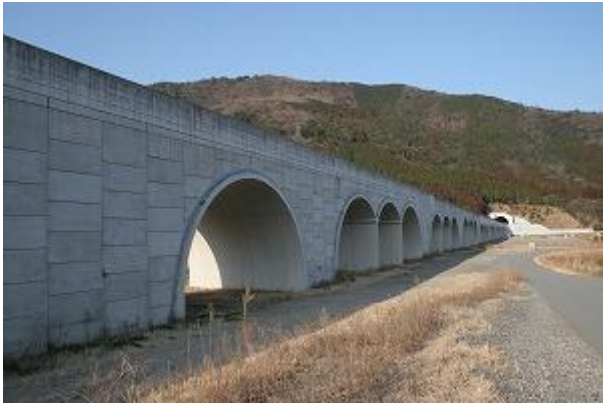
写真-1 連続アーチカルバート構造の事例⁴⁾

平成 26 年度は、写真-1 に示す連続アーチカルバート構造のような新形式道路構造物に使用されているヒンジ式プレキャストアーチカルバートを対象に、アーチカルバート単体の地震時限界性能を明らかにするための正負交番載荷実験を行った。また、図-1 に示すフーチングを有しない一柱一基礎構造を対象とし、まず、細長比パラメータの大きい供試体も含む電縫鋼管の正負交番載荷実験を行い、その耐震性能について検討を行った。次に、突出長および地盤種別の違いが構造の水平挙動や地盤の水平抵抗特性に与える影響を明らかにするため、遠心載荷装置を用いた構造—地盤系の正負交番水平載荷試験を行った。

また、写真-1のような連続アーチカルバート構造を対象として、端部に位置する橋台とアーチカルバートの離隔の差異が地震時に相互に与える影響に関する数値解析による検討⁵⁾では、離隔が小さい場合にアーチカルバートと橋台間の地盤の変形が拘束されることで、アーチカルバート部材や橋台および基礎杭の発生断面力が概ね小さくなる傾向が得られており、この解析の条件範囲内では、隣接設置されたアーチカルバートおよび橋台は、それぞれ単独で設計を実施しても安全側の設計となることが示された。

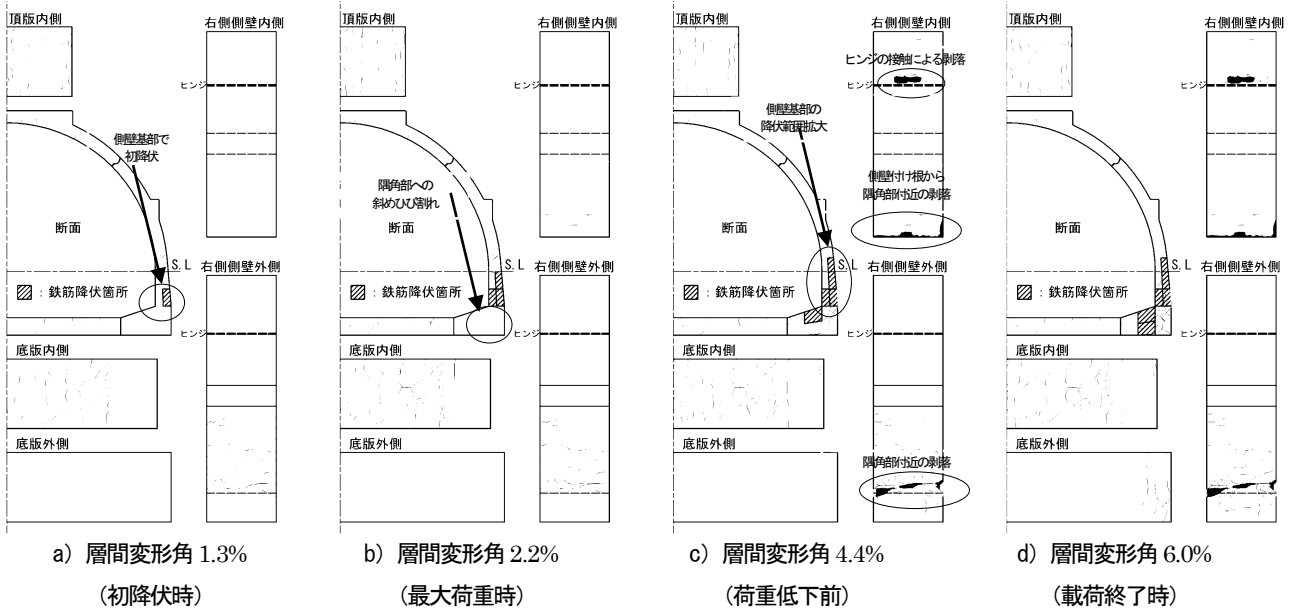
図-11 供試体損傷過程図 (2 ヒンジアーチ)

損傷過程は左右側壁基部の外側鉄筋が基準変位の層間変形角1.3%で降伏し、続いて内側鉄筋の降伏が層間変形角2.2%で発生した。その時の損傷状態をそれぞれ図-11 a) b) に示す。同時に層間変形角2.2%時に隅角部へ斜め方向のクラックの発生が見られる。最大荷重は正側 165.7kN 、層間変形角+2.2%で達し、それ以降は最大の約95%以内の荷重が層間変形角4.4%まで保たれた。層間変形角3%で隅角部に斜め方向ひび割れが目立ち始め、正負とも層間変形角が約4.4%を過ぎたあたりから、荷重が低下し終局に至った。荷重低下が起り始めた時点での損傷状態を図-11 c) に示す。側壁付け根のかぶりコンクリートの剥落はこの時点から確認され始めている。荷重

終了の終局状態における供試体を図-11 d) および写真-4 に示す。大きな損傷は写真-4 b) c) に示すよう、側壁付け根から隅角部にかけて、大きなひび割れやかぶりコンクリートの剥落などが見られた。このことから、終局時に荷重低下を引き起こした要因は、早くから鉄筋が降伏しているが、かぶりコンクリートの剥落のない側壁基部ではなく、隅角部での損傷であると考えられる。隅角部は設計では一般に剛域と見なしている部位であり、終局時においても、高い耐力を有しているべきであると考えられる。

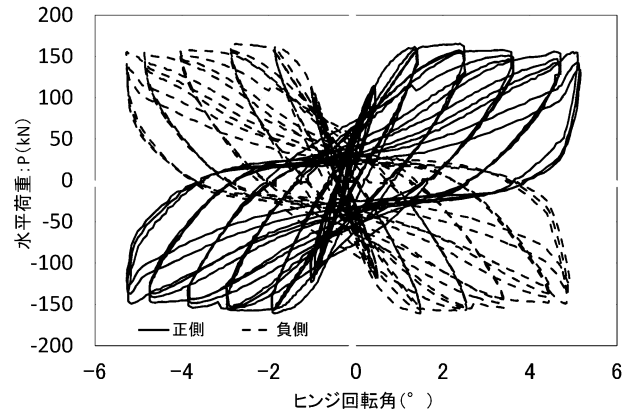
図-12 水平荷重-ヒンジ回転角の関係 (2 ヒンジアーチ)

図-12 に水平荷重とヒンジの回転角との関係を示す。ヒンジの挙動は回転角を計測する変位計が途中でストローク不足を起こしたため、層間変形角 3.8%までの計測であるが、ヒンジは荷重に従った安定した回転挙動を示した。終局時においても、ヒンジの閉合による接触のためにコンクリートの部分的な剥落が見られたが、頂版の崩落の原因となるようなヒンジの破壊や脱落などの現象は見られなかった。

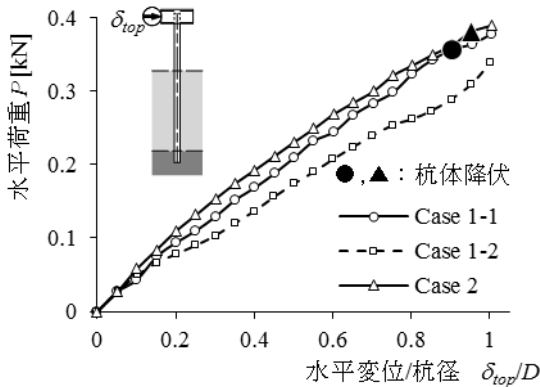
図-28 各検討ケースにおける荷重-変位関係の包絡線

図-28 は、各ケースにおける P - δ_{top} 曲線の包絡線を示している。いずれの結果においても、 $\delta_{top}/D \leq 1$ の範囲では水平荷重の急激な低下は見られず、ジャッキ最大ストローク時においてもなお耐荷力を有していることがわかる。

図中●と▲印は、ひずみ計測により得られた杭体初降伏時を示しており、そのときの δ_{top}/D は Case 1-1 および Case 2 とともに約 0.9 であった。また柱高の高い Case 1-2 では、 $\delta_{top}/D \leq 1$ の範囲において杭体の降伏は認められなかった。ただし、その勾配は3ケースの中で最も小さい。

以上の結果から、図-28 において Case 1-2 における P - δ_{top} 関係の勾配が小さくなったのは、柱の曲げ変形に起因するものと推察される。このことから、本研究で対象とする一柱一基礎構造では、柱高(突出長)の違いにより全体の变形モードが異なり、その結果、水平方向地盤抵抗特性にも違いが生じることが明らかになった。

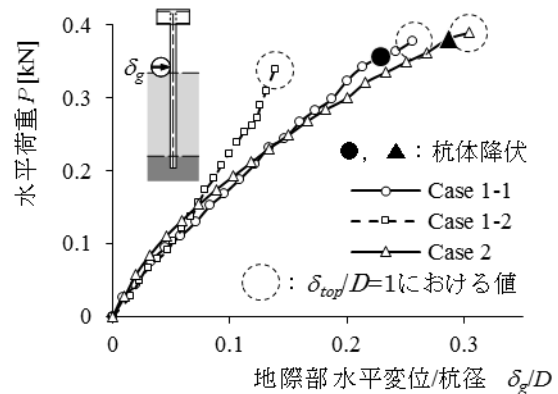
図-29 地際部変位 δ_g に着目した荷重-変位関係の包絡線

一方図-29 は、地際部で計測された δ_g に着目して P - δ_g 関係を得た結果である。図示したのは、図-28 で示した $\delta_{top}/D \leq 1$ における結果である。図中破線の円でマーキングした $\delta_{top}/D=1$ のときの δ_g は、Case 1-2 が最も小さく、次いで Case 1-1、Case 2 の順に大きい。
