### 3.10 道路橋基礎の耐震性能評価手法の高度化に関する研究

担当チーム：橋梁構造研究グループ

キーワード：道路橋基礎，既設橋梁，既製コンクリート杭，地震時限界状態，耐震性能評価

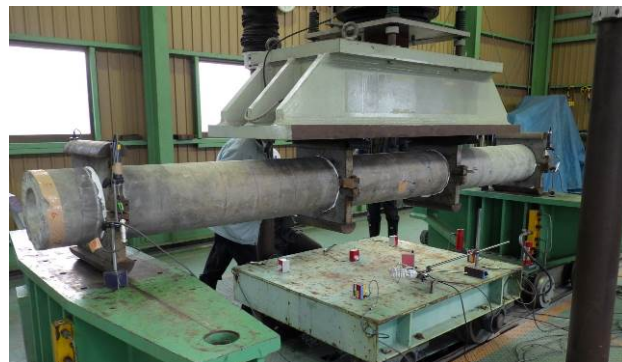
写真-2.1 試験状況 (A-1試験体の例)

試験状況および試験装置の概要を写真-2.1および図-2.1に示す。試験は曲げ・せん断試験方法を記載したJIS A 5363:2010（プレキャストコンクリート製品-性能試験方法通則）および正負交番載荷試験を記載したJIS A 5373:2010（プレキャストプレストレストコンクリート製品-附属書E）に基づいて行った。試験ケース

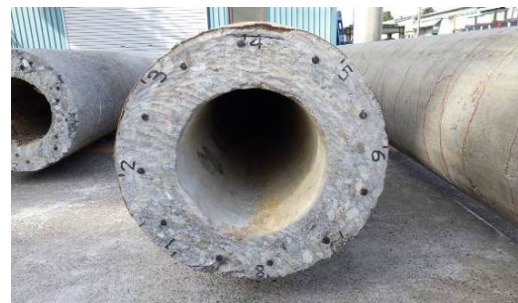
写真-2.2 試験体の切断後断面状況

各杭体の断面状況を観察した結果、写真-2.2に示すように杭の外径が300mm、内径が180mmで、コンクリート厚が60mmの中空の断面であった。配筋状況は、軸方向鉄筋 $\phi 8\text{mm} \times 11$ 本(軸方向鉄筋比1.22%)、用心鉄筋 $\phi 4\text{mm}$ は軸方向鉄筋を取り囲むようにラセン状に配置(以降、スパイラル筋と呼称)され、その間隔は100mm程度であることを確認した。杭長は、試験種類(曲げ、せん断)に応じた長さとし、ひび割れの少ない部分を選定して切断した。所定の位置で切断したところ、各杭体とも土砂が内部に堆積していたため、洗浄を行っ

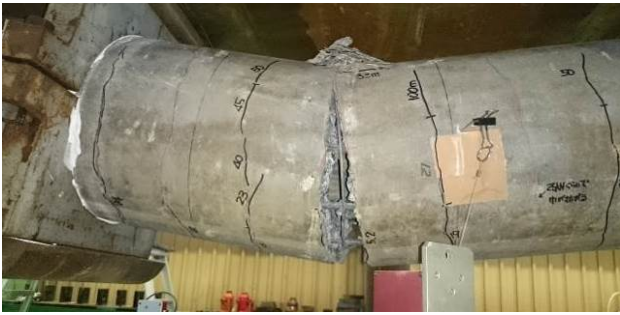
(a) A-1試験体

A-1試験体の損傷状況は、25kN辺りから支間中央部において、既存のひび割れ幅が拡がり、50.9kNで最大荷重を迎えた。それ以降は、変位およびひび割れ幅が増大するのみで、耐力一定のまま耐力低下には至らなかった。これは、写真-2.3(a)に示すように、軸方向鉄筋の形状が丸鋼のため、ひび割れ幅が拡がると同時に鉄筋の付着切れと伸びが生じていたためと考えられる。

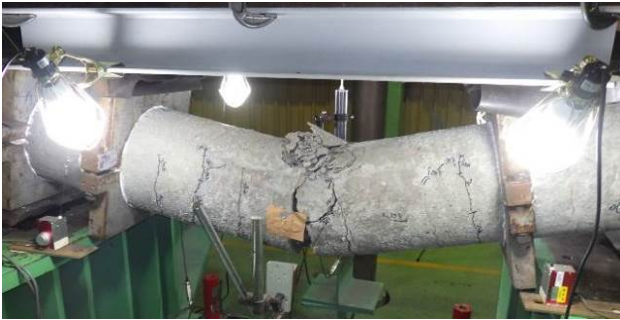
(b) A-2試験体

A-2試験体も、A-1試験体と同様な荷重-変位関係を示し、図-2.6に示すように8δyの変形が生じた場合でも最大荷重の約8割の荷重が保持できていることを確認した。また既存のひび割れ幅が拡がると同時に、鉄筋の伸び出しが生じているものと考えられる。荷重-変位履歴図より、RC橋脚の履歴特性とは異なり、鉄筋の引張試験のような履歴を示していることから鉄筋の伸

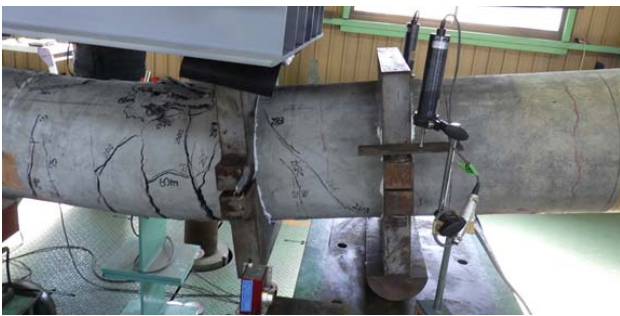
(c) B-1試験体

B-1試験体は、写真-2.3(c)に示すように最大荷重時の直前において、せん断クラックが左右それぞれに1本ずつ生じたが、その後進展はなく、支間中央付近にて曲げひび割れ幅が増大し、試験終了した。

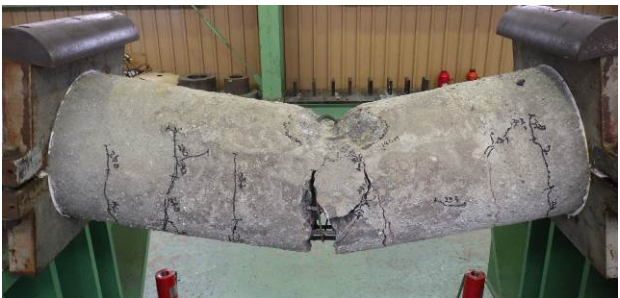
(d) B-2試験体

B-2試験体は、B-1試験体に比べて、せん断クラック

が1本も生じることなく、曲げ破壊にて試験終了した。これは、中詰コンクリートが入っている影響でせん断クラックが生じにくくなったものと考えられる。また、最大荷重時より耐力が低下しているが、これはコンクリートの圧縮破壊により圧縮抵抗断面が減少したためであると考えられる。

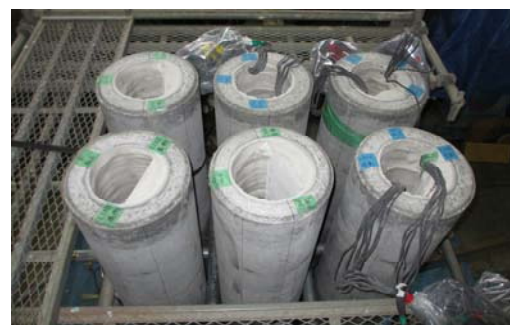
写真-3.1 既製RC杭模型の断面

造の都合から昭和40年代後半のJIS基準によるコンクリートの圧縮強度である $40\text{N/mm}^2$ としている。なお、遠心成形により製作しているが、製作機の都合により脱水が十分にできず、写真-3.1に示すように内空部にセメントミルクのようなものが養生時に堆積し固結している。ただし、ハンマーで叩くと壊れ、コンクリートのような強度を有していないことを確認している。

この他、中詰めコンクリートについても有無による差を確認することとした。中詰めコンクリートの圧縮強度は $20.2\text{N/mm}^2$ であり設計基準強度である $21\text{N/mm}^2$ に達していないが概ね同様の値であると考え、文献3)に基づき $\tau_c=0.33\text{N/mm}^2$ として算出することとした。なお写真-3.2に示すように杭体によってコンクリートが中詰めできる断面積は異なるが一律中空の断面積の0.6倍とした。また、安全側に考え軸力については作用しないとした。

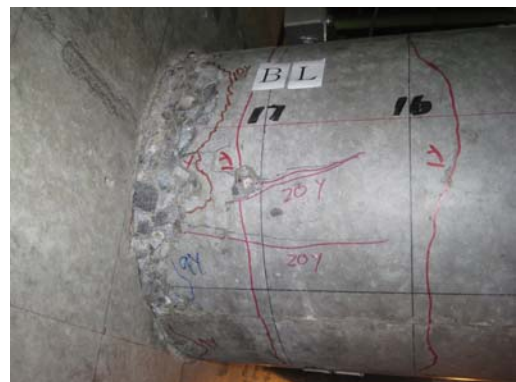
写真-3.6 縦方向のクラックの発生状況 (20 $\delta$ ,時)

238.0kN, 負側で210.3kNであり, 1 $\delta$ 時の約8割程度まで減少した. 変形能がある程度確認されたことから, 最終的な破壊形状を確認するために20 $\delta$ の载荷を行った. 正側においては, 写真-3.6に示すように载荷側フーチングの近傍B杭, C杭, E杭に縦方向にひび割れが発生した. 負側においては, 载荷途中の変位が130mm程度に達した時に写真-3.7に示すようにD杭の载荷側フーチングの近傍およびA杭の固定側フーチングの近傍においてせん断破壊が生じた. 杭のコンクリートには大きな亀裂が生じていたが, 軸方向鉄筋については, 破断しているか否かは外側からは確認できなかった. これ以上载荷することは困難であるため, この段階で载荷試験を終了とした. このせん断破壊の損傷状況は文献1)に示されているPHC杭 (JIS杭) と同様の破壊性状であった.

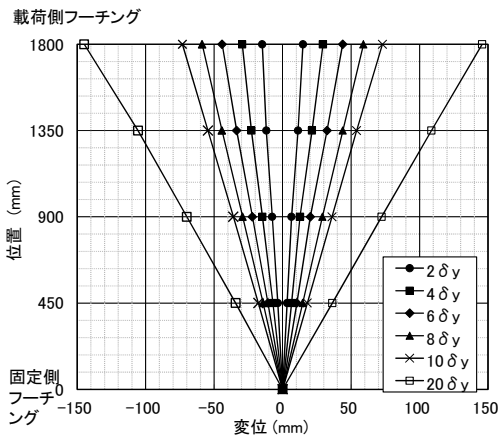
図-3.4 杭体の水平変位分布

図-3.4に杭体の水平変位分布を示す. なお, 杭体は概ね同様の変形であったため, 杭Bについて代表して示している. 各変形量において, 杭体は概ね直線的な変形をしていることがわかる. 図-3.5に基礎の水平変位と各杭体の曲率の関係を示す. 各杭体とも, 水平変位量の増加にともない, 概ね同様に曲率も増加している. 負側の曲率が20 $\delta$ 時にばらついているのは, A杭D杭がせん断破壊したことにより, 押し込み側の杭であるB杭E杭に負担する荷重が大きくなったことや, A杭
