4.3 路線を通した連続的な吹雪の危険度評価技術に関する研究

担当チーム：寒地道路研究グループ（雪氷）

RESEARCH ON THE TECHNOLOGY FOR RISK ASSESSMENT OF SNOW STORMS ALONG CONTINUOUS ROAD SIDE

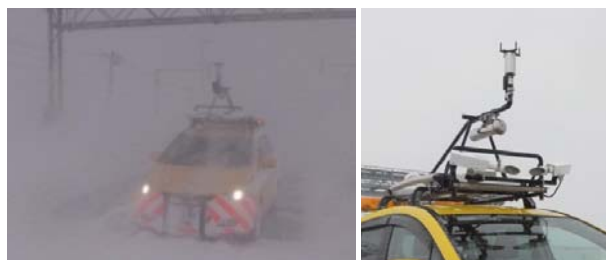
図3 移動気象観測車(プレマシー)

選定した表1に示す路線において、地吹雪の発生が予想された日に、気温計、風向風速計、前方散乱型視程計(明星電気(株)製TZF-4)、ブレーキ踏力計、アクセル開度計、ハンドル操舵角計、ビデオカメラを搭載した移動気象観測車(図3)を用い、吹雪時の気象観測と道路映像の撮影を平成23年度から平成26年度の冬期に実施した。なお、観測時には助手席に同乗した調査員が主観的な運転危険度を表2に示す5段階で評価した。

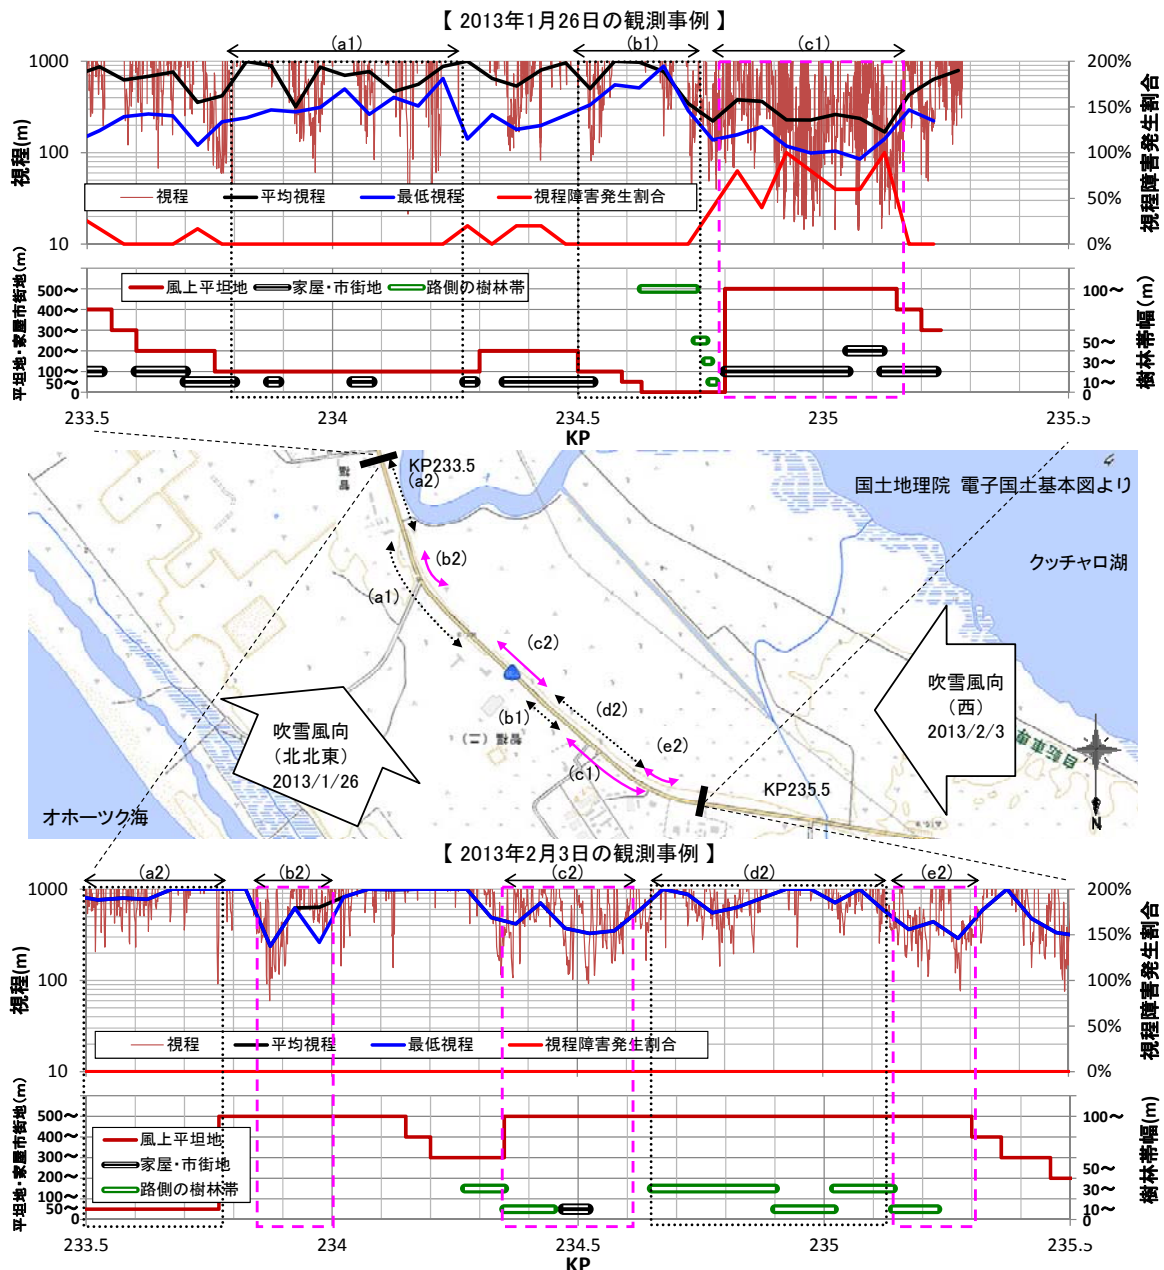
図4 一般国道238号浜頓別町での観測事例

図4は、上段が1月26日、下段が2月3日の視程障害

発生状況と沿道環境条件を道路のキロポスト（KP）毎に示したものである。

風向が北北東の1月26日の観測結果より、風上平坦地の長さが500m以上であるKP234.8～235.15(c1)では視程障害発生割合が50%以上の区間が多く、最低視程が100mを下回る非常に厳しい視程障害が発生する区間も見られた。この区間には幅100m以上の家屋や市街地が風上側に存在していたが、これにより視程障害が改善している傾向はあまり見られなかった。

一方、風上平坦地の長さが200m未満であるKP233.8～234.25(a1)、KP234.5～234.75(b1)では視程障害発生割合0%で最低視程が200m以上確保されていた。またKP234.5～234.75(b1)の内、路側に幅100m以上の樹林帯が存在するKP234.6～234.7では、最低視程が500m以上確保されており樹林帯の視程改善効果も伺えた。

次に、風向が西の2月3日の観測結果から次のことが明らかとなった。長さ500m以上の風上平坦地が存在し、路側に幅30m以上の樹林帯が存在しないKP233.85～

234.00(b2)、KP234.35～234.6(c2)、KP235.15～235.3(e2)では視程低下の規模は異なるものの最低視程が低下した。一方、風上平坦地の長さが100m未満であるKP233.5～233.75(g)や幅30m以上の樹林帯が路側に存在するKP234.65～235.15(h)では視程の低下が見られなかった。

このように、風上側の平坦地の長さや路側の樹林帯の有無と幅が道路上の視程に大きく影響していた。また、2つの観測日で視程の低下箇所が異なっていた。これは、風向の違いにより沿道環境条件が異なることが要因として考えられる。このため、吹雪の危険箇所を評価する際には風向を考慮し、風上側の沿道環境条件を把握することが重要と考えられる。

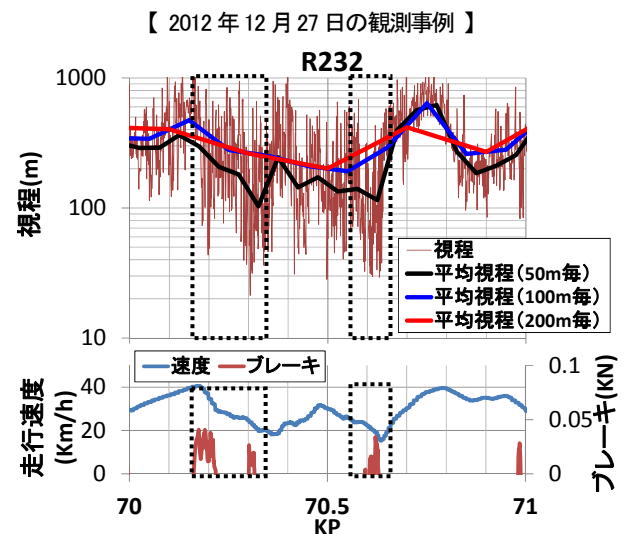
図6 移動気象観測事例(一般国道232号羽幌町)

図6は、一般国道232号羽幌町 KP70.0~71.0での観測事例を示したもので、上の図は視程データと統計延長を50m及び100m、200mとした平均視程、下の図は走行速度、ブレーキ踏力をキロポスト毎に示したものである。

図6より、KP70.15、KP70.3、KP70.6付近の3箇所(破線囲み部)では視程低下によりブレーキ操作による走行速度の低下が見られる。この3箇所の平均視程を確認すると、評価延長50mの平均視程ではこのようなブレーキ操作を伴った減速の発生箇所での視程低下が評価できているのに対し、評価延長100m及び200mの平均視程ではそのような視程低下が評価できていない。

また、走行速度の変化は、評価延長50mの平均視程の変化に対応して変化が生じている傾向が見られた。

このような結果より、吹雪時の危険箇所を評価する上では、概ね評価延長50mの平均視程が適切な指標と考えられる。

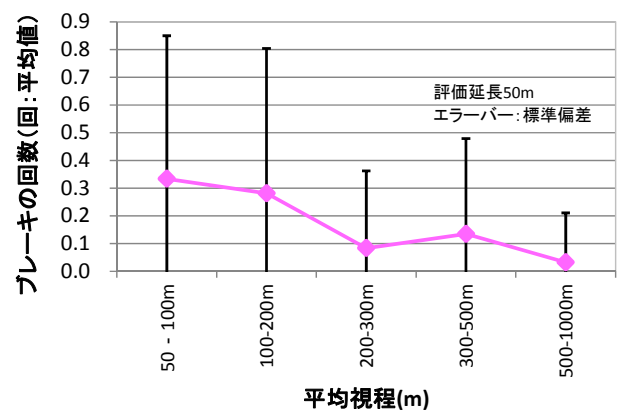
図 8 平均視程とブレーキ回数

図 8、図 9 は、同様に 5 つに区分した平均視程とブレーキ回数やハンドル操舵角の標準偏差との関係を示したグラフである。

図 8 より、平均視程が 200m 未満になるとブレーキの平均回数が 0.1 回程度から 0.3 回程度まで増加する傾向が見られた。

これらのことを踏まえると、移動気象観測により得られた平均視程が概ね 200m を下回るとブレーキ操作による減速事例が多くなる傾向が見られ、運転への影響が大きくなることが考えられる。
