塩害橋の再劣化を防止するための維持管理技術に関する研究②

担当チーム：材料資源研究グループ

研究担当者：西崎到、佐々木巖

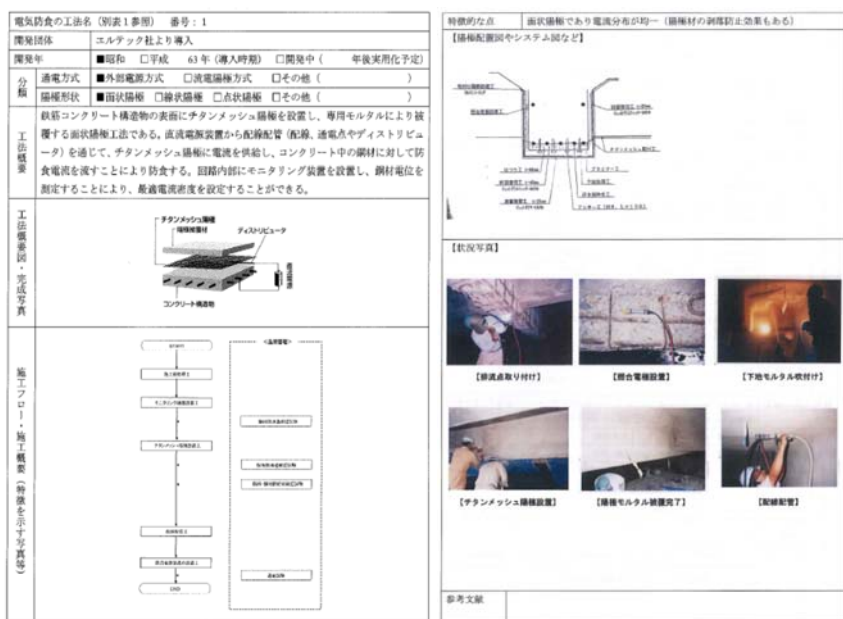
図-1 電気防食工法選定のための技術資料の記載例

最適な工法を橋梁管理者やコンサルタントが選定できるように、これを支援する情報を提供することが必要である。そのため、個別工法の概要（基本情報）に加えて、工法選定するために有益となる適用上の様々な特徴（どのような箇所に適用するとメリットがあるのか、適用できない箇所はどこであるか）や、施工実績としての耐用年数、コストなどを整理した（図-1）。

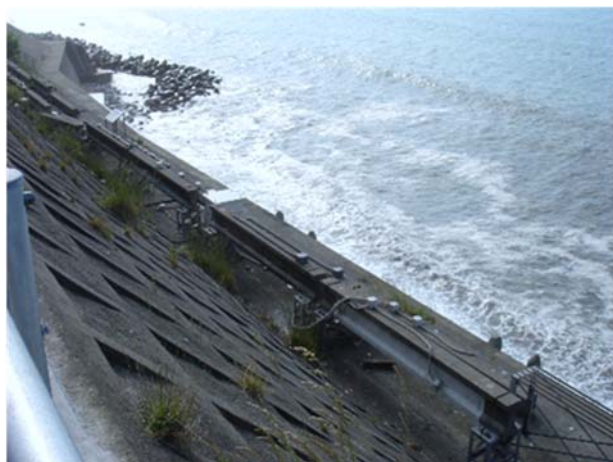
写真-1 新しい陽極システムの暴露試験(市振海岸)

コンクリート供試体は、高さ600mmのI型断面ポストテンション方式PC供試体ならびに300mm角のRC供試体であり、長さはいずれも5mである。コンクリート中には、塩化ナトリウムを3kg/m³混入した。1992年に製作し、同暴露場に約14年間暴露していたものを用いて、2005年度に電気防食を施工し暴露試験(写真-1)を継続している。
