14.2 凍害・塩害の複合劣化を受けた壁高欄の衝撃耐荷力向上対策に関する研究

本研究では、凍害・塩害の複合劣化を受けた壁高欄の機能を適切に維持することを目的とし、壁高欄の衝撃耐荷力の評価技術の提案、点検・診断技術と補修・補強対策の提案を行った。評価技術の提案に向けては、(1) 現場調査による劣化程度の把握、(2) 複合劣化を模擬した試験体の衝撃載荷実験、(3) 衝撃耐荷力の評価技術の検討、を実施し、最終的に(4) 衝撃耐荷力の評価技術の提案を行った。また、点検・診断技術と補修・補強技術の提案に向けては、(1) 劣化程度と衝撃耐荷力の関係の整理、(2) 衝撃耐荷力の診断技術の検討、(3) 補修対策時の衝撃耐荷力向上効果の検証を実施し、最終的に(4) 点検・診断技術と補修・補強対策の提案を行った。

キーワード：凍害、塩害、複合劣化、壁高欄、衝撃耐荷力

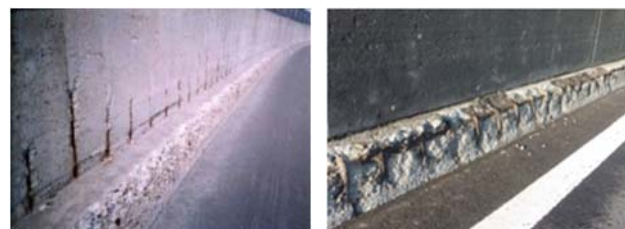
写真-1 積雪寒冷地における壁高欄の劣化事例

積雪寒冷地のコンクリート製車両用剛性防護柵（以下、壁高欄）は、沿岸地域の飛来塩分や凍結防止剤、融雪水の影響を受け、凍害と塩害による複合劣化が生じやすい（写真-1）。北海道の壁高欄、地覆の劣化状況を整理した結果、調査対象とした橋梁の約 40% に壁高欄の変状が見られ、その約半数に鉄筋露出やコンクリートの浮きが生じていることがわかった。

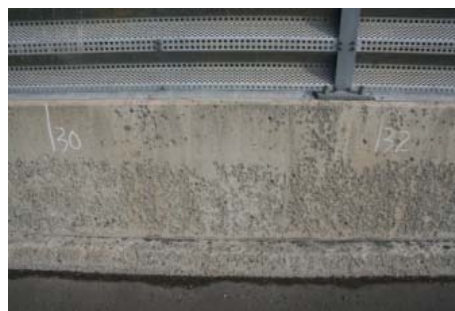
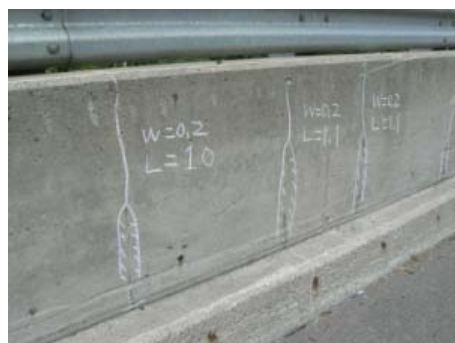
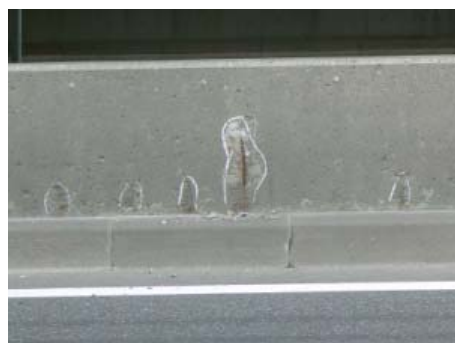
写真-2 積雪寒冷地における壁高欄の劣化事例

北海道内の壁高欄の変状を外観目視の範囲で分類すると、写真-2に示すような(a)コンクリート表面のスケーリング、(b)鉄筋の腐食に伴うコンクリートかぶりの浮き、(c)腐食鉄筋の露出に大別できた。

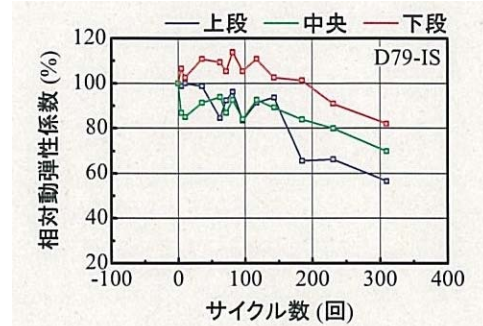
図-7 相対動弾性係数の推移に関する一例

図-7 に、D79-IS 試験体における促進劣化のサイクル数とスパン中央断面 3 箇所の測定点での相対動弾性係数の関係を示す。図より、サイクル数の増加に伴って相対動弾性係数が低下していることが分かる。

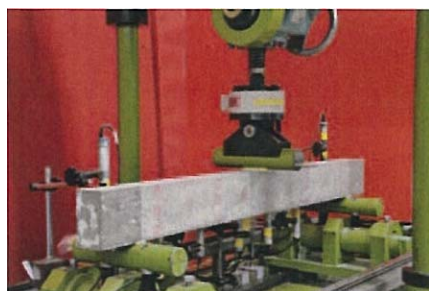
写真-3 静的荷重載荷実験の状況

げ載荷法により RC 梁のスパン中央部に変位制御で鉛直荷重を作用させることにより行った。なお、測定項目は、荷重および載荷点変位である。

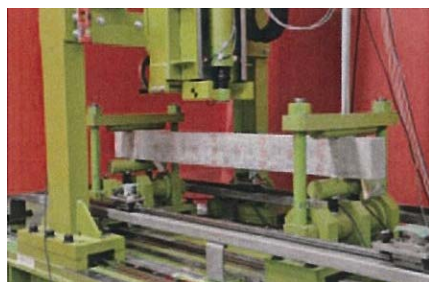
写真-4 衝撃荷重載荷実験の状況

衝撃荷重載荷実験の測定項目は、重錘衝撃力および支点反力であり、サンプリングタイムを 0.01 ms としてメモリレコーダーにて一括収録している。また、載荷点変位に関しては、高速度カメラによって撮影された画像を用い、試験体に貼付したターゲットマーカーの移動量から算出した。フレームレートは 2000 枚/秒である。さらに、実験終了後には試験体のひび割れ性状を観察し記録している。

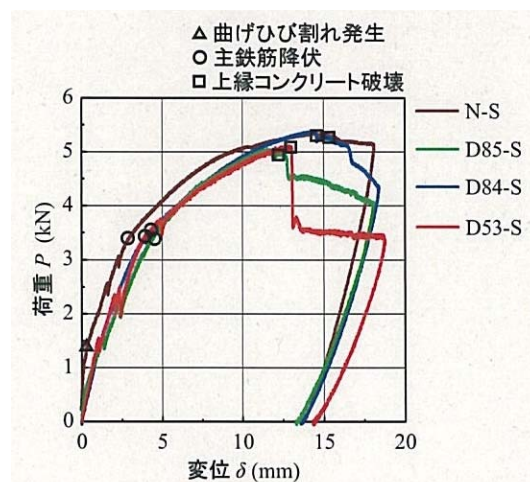
図-9 静的荷重載荷時における荷重変位関係

図-9 に、静的荷重載荷実験における荷重-変位関係を示す。図より、N 試験体の場合には、荷重 $P=1$ kN 程度において曲げひび割れの発生に伴って初期剛性が低下している。その後、 $P=3.5$ kN 程度において主鉄筋が降伏し、剛性勾配がさらに低下している。最終的には、変位 $\delta=15$ mm において上縁コンクリートが圧

これに対して、D 試験体の場合では、いずれの試験体においても N 試験体と同様に、鉄筋の降伏荷重が $P=3.5$ kN 程度であるものの、N 試験体に見られるような曲げひび割れの発生による初期剛性の変化は確認できない。

これは、凍結融解作用によって既にひび割れが発生しているためであると推察される。また、D 試験体は、N 試験体よりも小さい荷重で上縁コンクリートの圧縮破壊に至る傾向にあることが分かる。なお、D85/D53-S 試験体の場合は、最大荷重到達後荷重が急激に低下している。これは、上縁コンクリートが圧壊するとともに剥落したことによるものと推察される。

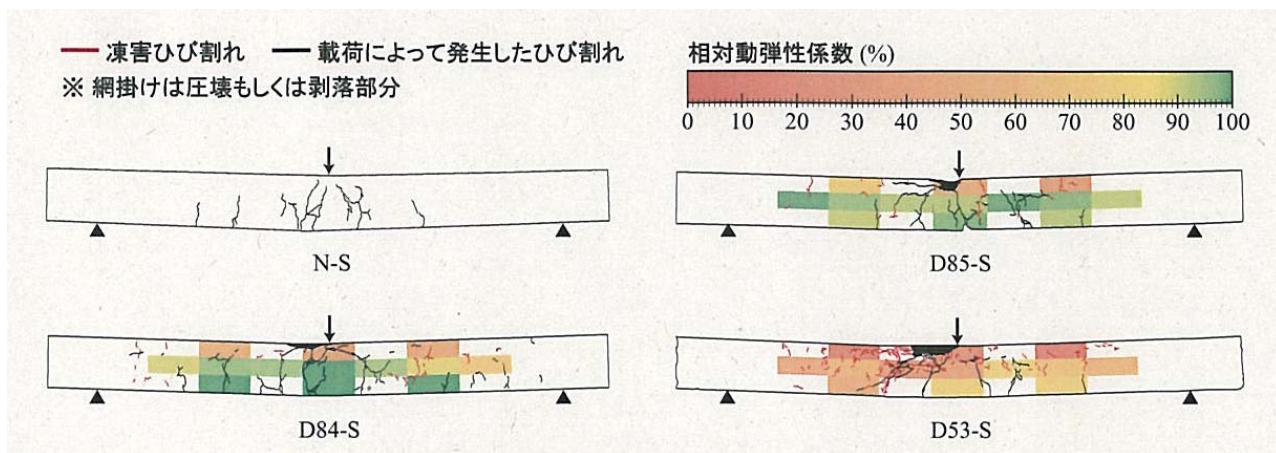
図-10 静的荷重試験終了後のひび割れ分布

図-10 に、静的荷重試験終了後のひび割れ分布を示す。図中の赤線と黒線は、それぞれ凍害劣化によって発生したひび割れ(以下、凍害ひび割れ)と、荷重によって発生したひび割れを示している。また、相対動弾性係数の分布を図中のコンターレベルを参照してカラー表示している。なお、試験体の圧縮側における劣化が引張側と比較して進行する傾向にあるのは、圧縮側が打設面であることが 1 つの要因であるものと推察される。

図より、N-S 試験体の場合には、スパン中央部近傍に曲げひび割れが発生している。これに対し、D 試験体の場合には、N 試験体よりも曲げひび割れの他斜めひび割れが広範囲に発生していることが分かる。また、上縁コンクリートも圧壊しかつ剥落している。これは、試験体の上縁コンクリートの相対動弾性係数が小さく、凍害劣化によるコンクリート強度低下が強く

影響したことによるものと考えられる。このような傾向は D53-S 試験体において顕著に見られる。なお、D53-S 試験体の場合には、荷重点の左側において上縁コンクリートの圧壊と斜めひび割れが発生している。これは、左側領域の相対動弾性係数が小さい傾向にあり、このことが破壊の偏りに影響したものと推察される。

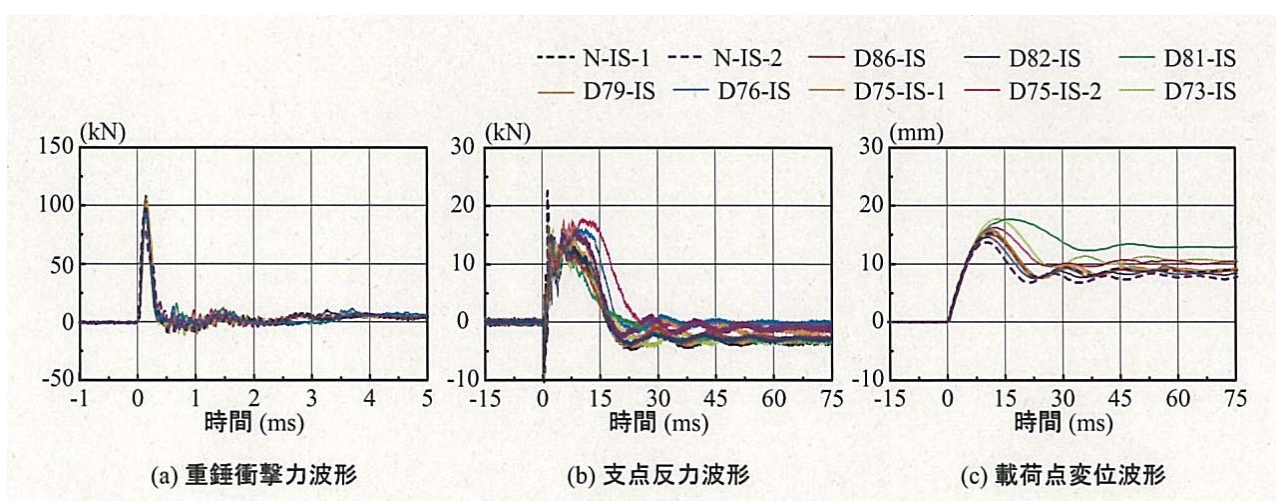
図-11 各種時刻歴応答波形

図-11 に、衝撃荷重試験における全試験体の各種時刻歴応答波形を示している。

図-11 (a) より、重錘衝撃力波形は、いずれの試験体においても重錘衝突と同時に立ち上がり、継続時間が約 0.5 ms の正弦半波状の波形を示している。また、最大衝撃力は試験体ごとのばらつきはあるものの、劣化の有無に関わらず 100 kN 程度である。

図-11 (b) より、支点反力波形は、劣化の有無に関わらずほぼ同様の波形性状を示していることが分かる。しかしながら、第1波の継続時間は、D試験体の場合がN試験体よりも長くなる傾向がある。これは、凍結融解作用によるコンクリートの弾性係数の低下やひび割れの発生によってRC梁の曲げ剛性が低下したことによるものと推察される。

図-11 (c) より、荷重点変位波形は、重錘衝突と同時に立ち上がる正弦半波状の波形性状を示していることが分かる。また、D81-IS試験体の最大変位および残留変位が、他の試験体に比較して大きい。これは、後述するように、D81-IS試験体の場合には凍害劣化によって破壊形式が曲げ破壊型からせん断破壊型に移行したためであると推察される。

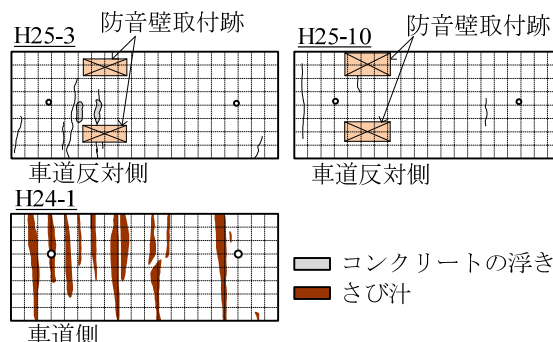
図-18 外観の劣化状況

図-18に示す面に着目し、H24-1では車道側、H25-3とH25-10では車道反対側の鉄筋を対象とした。各試験体の鉄筋位置と断面寸法を表-7に示す。設定した幅で鉄筋と平行に切断し、1体の壁高欄から3体の試験体(2)～(4)を取り出した。試験体の断面寸法は設定幅2c₁×200mmとし、付着試験の対象としない横方向鉄筋を残した。これは、断面を貫通するひび割れを防ぎ、コンクリート表面のひずみを安定して測定し、コンクリートひずみから鉄筋のひずみを推定するためである。
