コンクリート床版の補強設計法に関する研究

担当チーム：橋梁構造研究グループ

研究担当者：村越潤，田中良樹，長屋優子

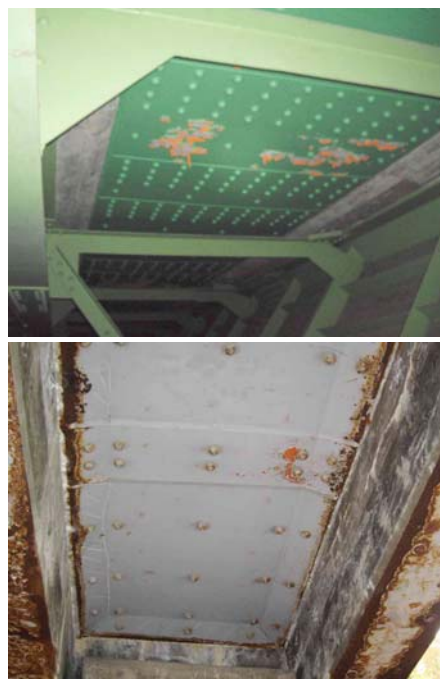
図-1 鋼板接着による RC 床版の補強事例

本研究では、RC 床版の疲労損傷機構について検討するため、輪荷重走行試験における計測方法に工夫を加えた上で、配力鉄筋の異なる輪荷重走行試験を実施した。また、1990 年代まで多く用いられてきた鋼板接着工法(図-1)に着目して、補強前後の輪荷重走行試験を行い、挙動の変化を測定した。RC 床版の鋼板接着補強の効果に関する研究は既に実施されているが⁸⁾⁻¹¹⁾、RC 床版のアーチ機構^{12),13)}に着目した視点から再検討を加えた。

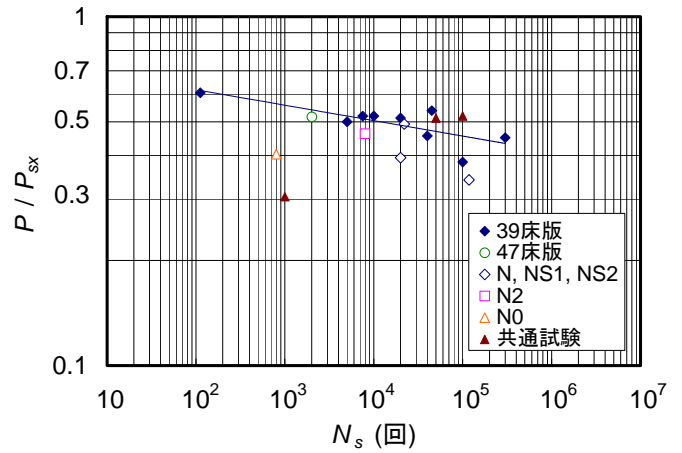
図-16 P/P_{sx} と N_s の関係

図-16 に、RC 床版の抜け落ち発生を対象として、S-N 線の整理に用いられている P/P_{sx} と、アーチ機構形成までの繰返し数 N_s の関係を示す。この指標のうち、 P は試験時の走行荷重であり、 P_{sx} は次式で算出されるはり状化した後の静的押し抜きせん断耐力である⁴⁾。

$$P_{sx} = 2B(\tau_{smax} \cdot X_m + \sigma_{tmax} \cdot C_m) \quad (1)$$

ここに、 B : はり化幅 ($= b_b + 2d_d$)、 b_b : 荷重ブロックの走行方向辺長、 d_d : 配力鉄筋の有効高さ、 τ_{smax} : コンクリートの最大せん断応力度 ($= 0.252f_c^2 - 0.00251f_c^3$)、 σ_{tmax} : コンクリートの最大引張応力度 ($= 0.269f_c^{2/3}$)、 X_m : 主鉄筋断面の中立軸計算値、 C_m : 主鉄筋のかぶり厚さ、 f_c : コンクリートの圧縮強度、注) SI 系に換算
 図中の 39 床版、47 床版は、既往の旧土木研究所における試験結果⁶⁾を示す(47 床版は、昭和 47 年の道路橋示方書を適用した床版に相当する供試体)。これらの N_s は、図-3 の結果を参考に、支間中央の鉄筋ひずみによる中立軸の変化から推定した値である¹²⁾。合わせて、39 床版の結果に基づく回帰曲線を示す。また、図中の共通試験は、東京都や民間企業で所有されている各種の輪荷重走行試験の特性を調査するために土木学会の委員会で実施されたときの結果を合わせて示す¹⁴⁾。

これらの結果より、39 床版、47 床版や供試体 N の結果は、 P/P_{sx} との関係が明確であったが、供試体 N0 などの幾つかの結果は大きくばらつくことがわかる。繰返し数 N_s は配力鉄筋量に必ずしも依存しないこと、アーチ機構の形成は走行方向の広範囲にわたって発生していること、それらはコンクリート内部のひび割れ進展に起因すると考えられることから、コンクリート材料のもつせん断強度特性に依存するところが強いと推察される。これを踏まえて、 $PI(2V)$ という指標を用いて、繰返し数 N_s との関係を図-17 に示す。 V_c は暫定的に次のとおり定義した。
