異常気象時の吹きだまり災害防止に関する研究

担当チーム：雪氷チーム、寒地機械技術チーム

A STUDY ON THE PREVENTION OF SNOWDRIFT-RELATED INCIDENTS IN ABNORMAL WEATHER CONDITIONS

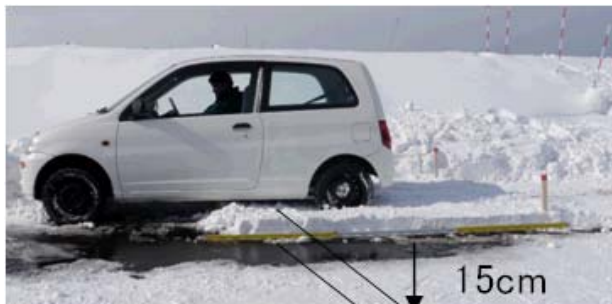
写真-1 発進実験状況(平成22年度)

車両の発進実験の状況について写真-1に、また、平成21年度と平成22年度の発進実験の結果をまとめて表-1に示す。

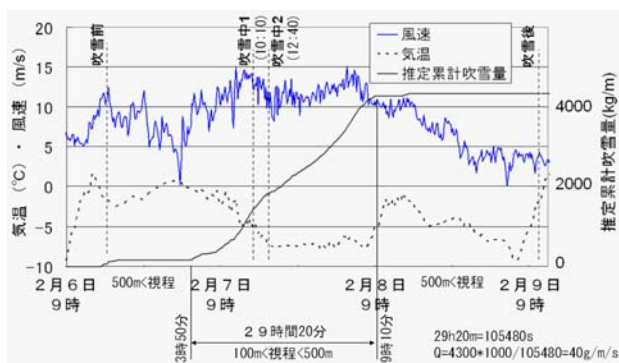
図-8 推定吹雪量・風速・気温

場内で観測した風速・気温とともに図-8に示す。図中、前述した道路上の吹きだまり発達速度の観測時点を付記した。

その結果、累計吹雪量は約4300kg/m、吹雪の継続時間は約29時間と推定された。なお、当日は降雪を伴う吹雪となっており、風速は5~15m/s、気温は-8℃~0℃程度であった。

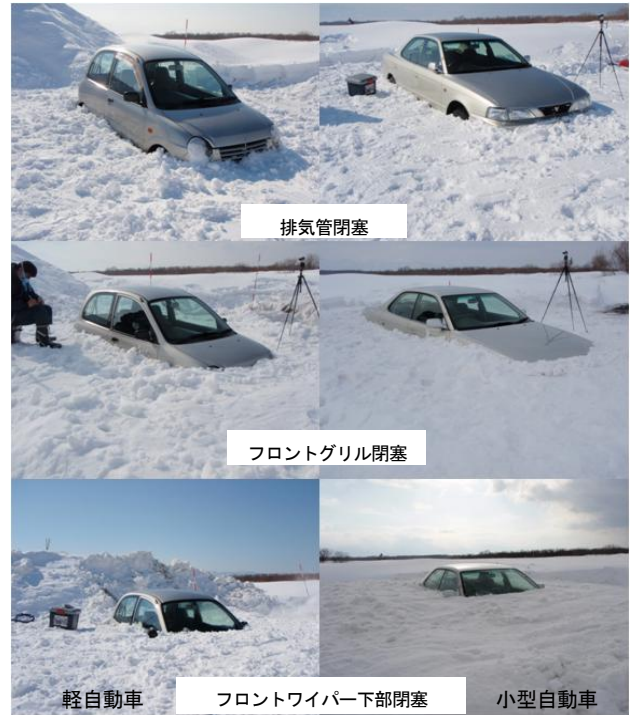
写真-3 実験状況

本実験では、車両の吹きだまりへの埋没状況を、排気管閉塞時、フロントグリル閉塞時、フロントワイパー下部閉塞時の3段階(写真-3)に想定し、各々の状況を車両周辺への投雪により再現し、車内の一酸化炭素濃度を計測した。実験には軽自動車と小型自動車の2種類の車両を用い、実験ケースは、車両の空調設定を外気導入と内気循環の2種類とした。なお、一酸化炭素濃度の測定は運転者の頭部を想定して、運転席ヘッドレスト位置とした。

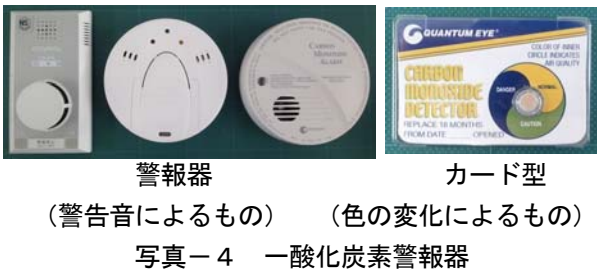
図-15 一酸化炭素警報機の動作状況

一酸化炭素中毒は、自覚することが難しいことから、一酸化炭素を自動的に検知し、注意喚起を行なう対策が有効と考えられる。そこで、比較的安価な市販の一酸化炭素警報器（写真-4）について、車内での動作を確認した（図-15）。その結果、警報を発するタイミングに違いはあるものの、全ての警報器が一酸化炭素濃度の上昇とともに作動し、注意喚起に有効であることが確かめられた。但し、警報器には住宅用のものもあるため、車両への設置を想

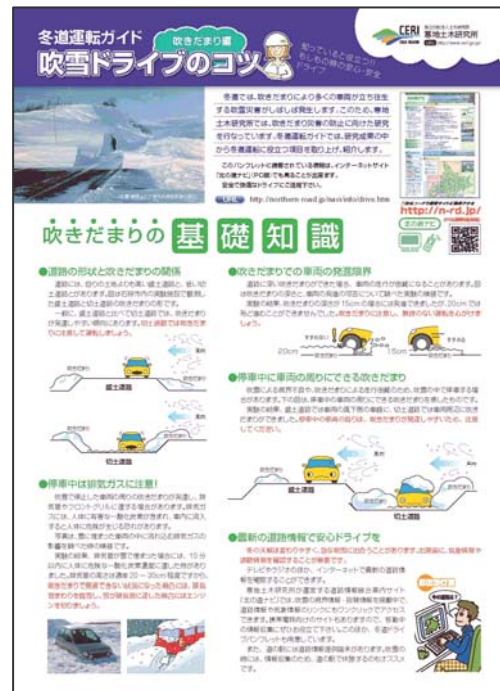
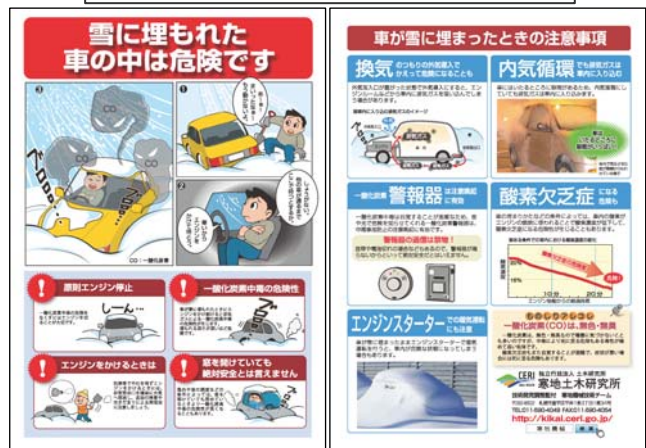
図-16 注意喚起パンフレット

このため、吹きだまり時の犠牲者ゼロを目指す方策として、道路上の吹きだまり速度や、自動車の走行限界、車両停止時の車内の安全限界に関する研究成果を取りまとめ、ドライバーの注意喚起を図るパンフレットを作成し、ホームページへの掲載により普及を図った(図-16)。

本研究では、吹雪災害による被害の軽減に向けて、現地観測による道路上の吹きだまり発達の解明や、車両の発進実験による自動車の走行限界の解明、車内の一酸化炭素濃度に関する実験による安全限界に至る過程の推定を行なった。また、吹きだまり時の犠牲者ゼロを目指す方策の提案として、本研究の成
